Asbestinventarisatetest

Kattegaver 12, 9031 Gent

Attestnummer : 20260325-000374.000

Uitgegeven op : 25.03.2026

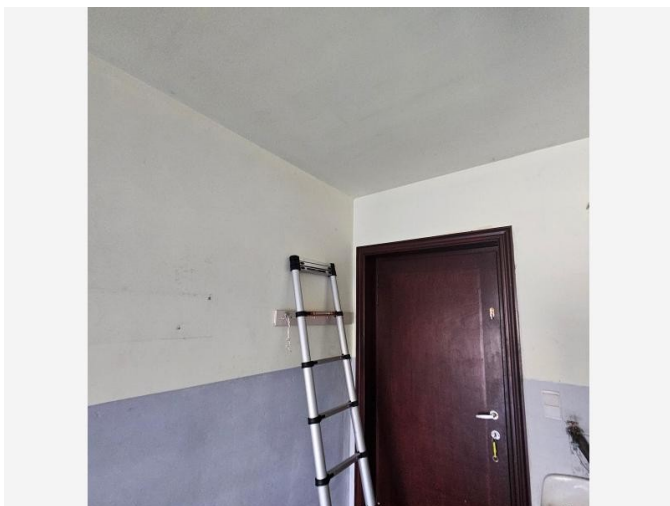
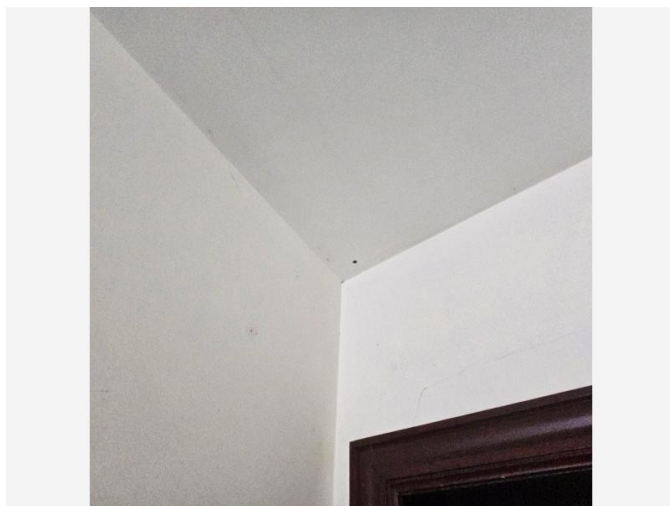
Beschrijving	Pleisterwerk wanden MM1
Omgeving	Binnen
Primaire drager	Binnenwand
Bindmiddel van materiaal	Gips - kalk
Gebondenheid op basis van bindmiddel	Niet-hechtgebonden
Hoeveelheid (oppervlakte - dikte - aantal)	• 250,00 m ² - 0,50 cm - 1 stuk
Totaal volume	1,25 m ³
Identificatiemethode	Een monstername door de asbestdeskundige met laboanalyse door een asbestlabo.
Destructieve handeling voor identificatie	Nee
Opmerking	De hoeveelheid is een zo nauwkeurig mogelijke opmeting, waar evenwel kleine afwijkingen op mogelijk zijn. In de gevallen waar dit praktisch mogelijk is, wordt staalname uitgevoerd conform het inspectieprotocol: in een droge ruimte zoals een slaapkamer of een leefruimte, in een verwarmde natte ruimte zoals een keuken of badkamer, in een traphal en in een stookruimte.
