# Asbestinventarisatetest

Kortrijksesteenweg 469, 9000 Gent

Attestnummer : **20240923-000535.000**

Uitgegeven op : **23.09.2024**

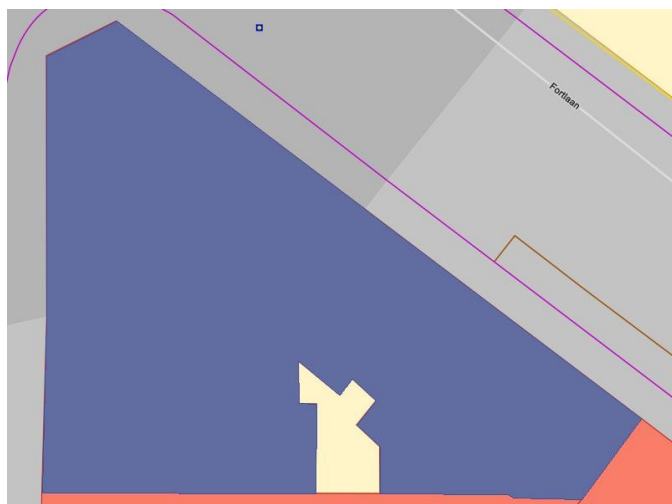
## Zone 1: App 469

- 0 Asbestmaterialen
- 0 Beperkingen
- 0 Uitsluitingen
- 0 Roerende goederen
- 0 Puin, steenslag, (water)bodem
- 3 Adviezen**
- 4 Geen asbest**

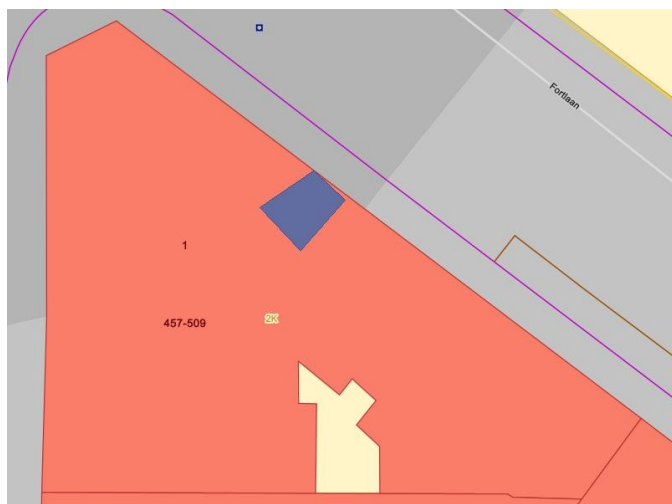
## Zone 2: Berging nummer 25

- 0 Asbestmaterialen
- 0 Beperkingen
- 0 Uitsluitingen
- 0 Roerende goederen
- 0 Puin, steenslag, (water)bodem
- 0 Adviezen
- 0 Geen asbest
