Asbestinventarisatetest

Adolf Baeyensstraat 44, 9040 Gent

Attestnummer : 20241117-000152.000

Uitgegeven op : 17.11.2024

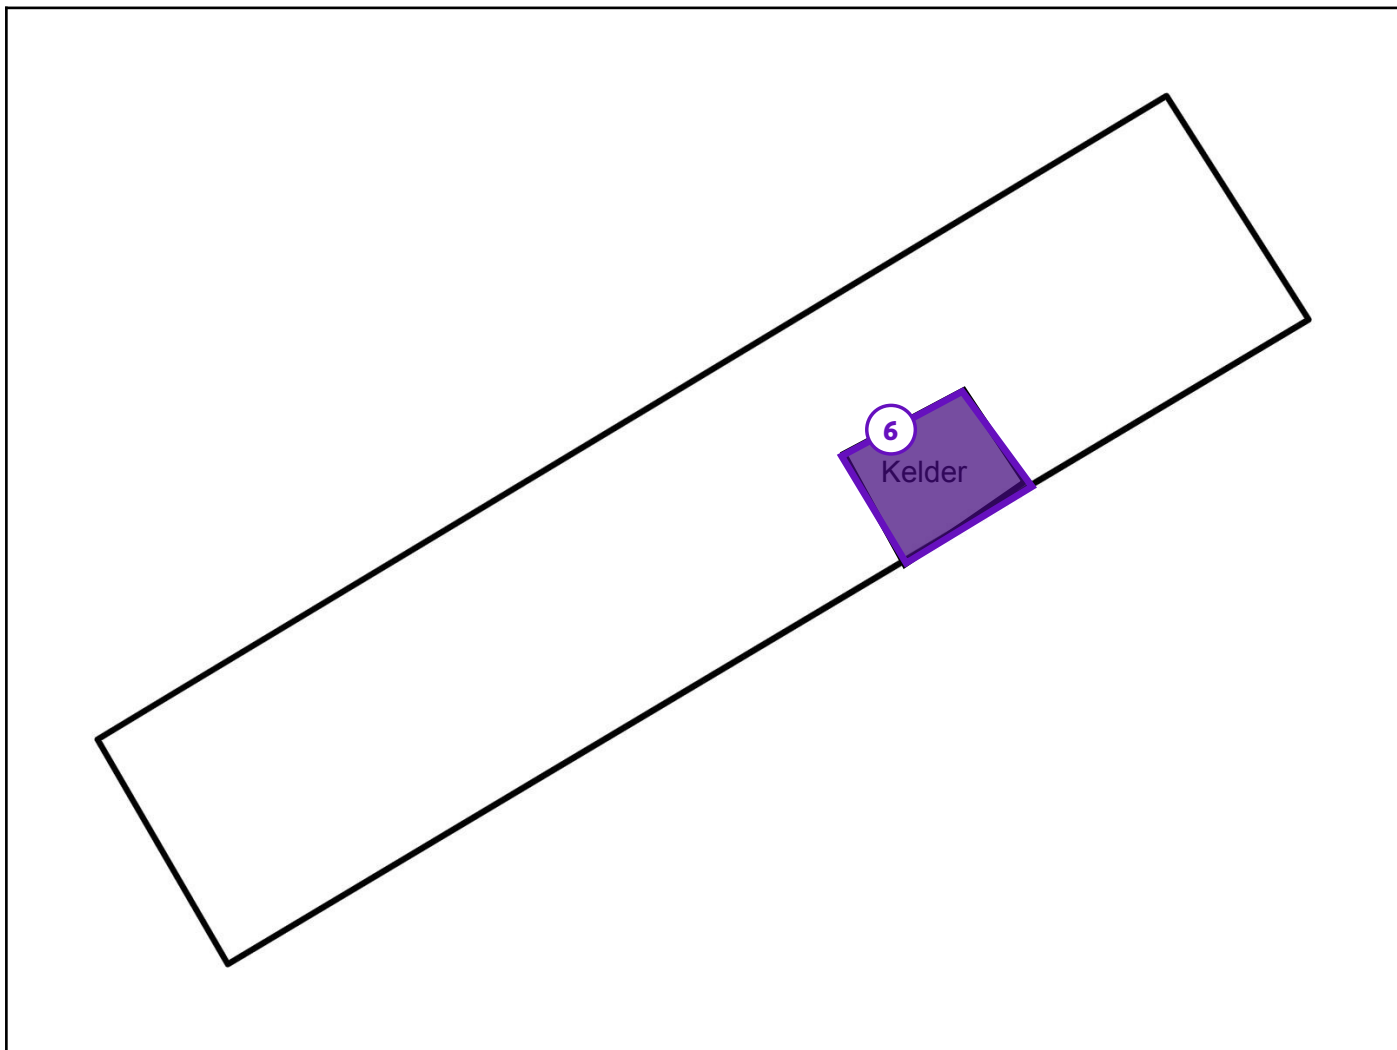
Plan 1.1: Hoofdgebouw plan - Kelder

Beschrijving	Type	Actie
6. Beperking voor veiligheid kelder en constructies tuin	Beperking	-

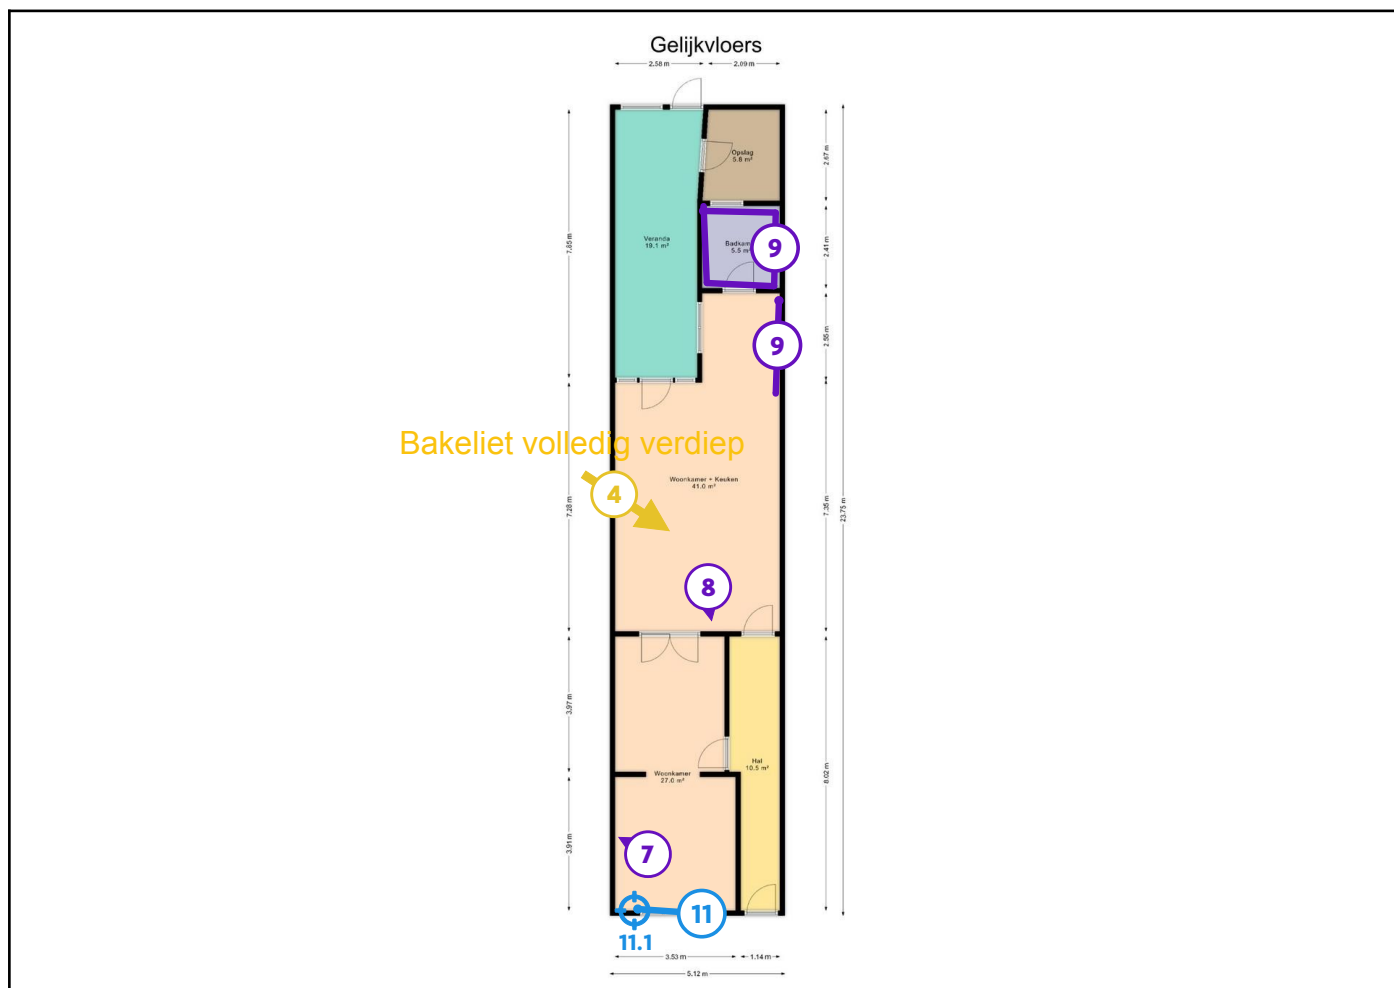
Plan 1.2: Grondplan - Gelijkvloers

Beschrijving	Type	Actie
4. Bakeliet - elektriciteit	Asbestmateriaal	Zorgvuldig beheren
7. Kachel woonkamer voorzijde	Advies	-
8. Kachel woonruimte bij de keuken en zolderkamer	Advies	-
9. Tegels verlijming keuken en badkamer	Advies	-
11. Mastiek Beglazing Voorgevel raam gelijkvloers	Geen asbest	-
11.1 Code: MM03	Puntmonster	-

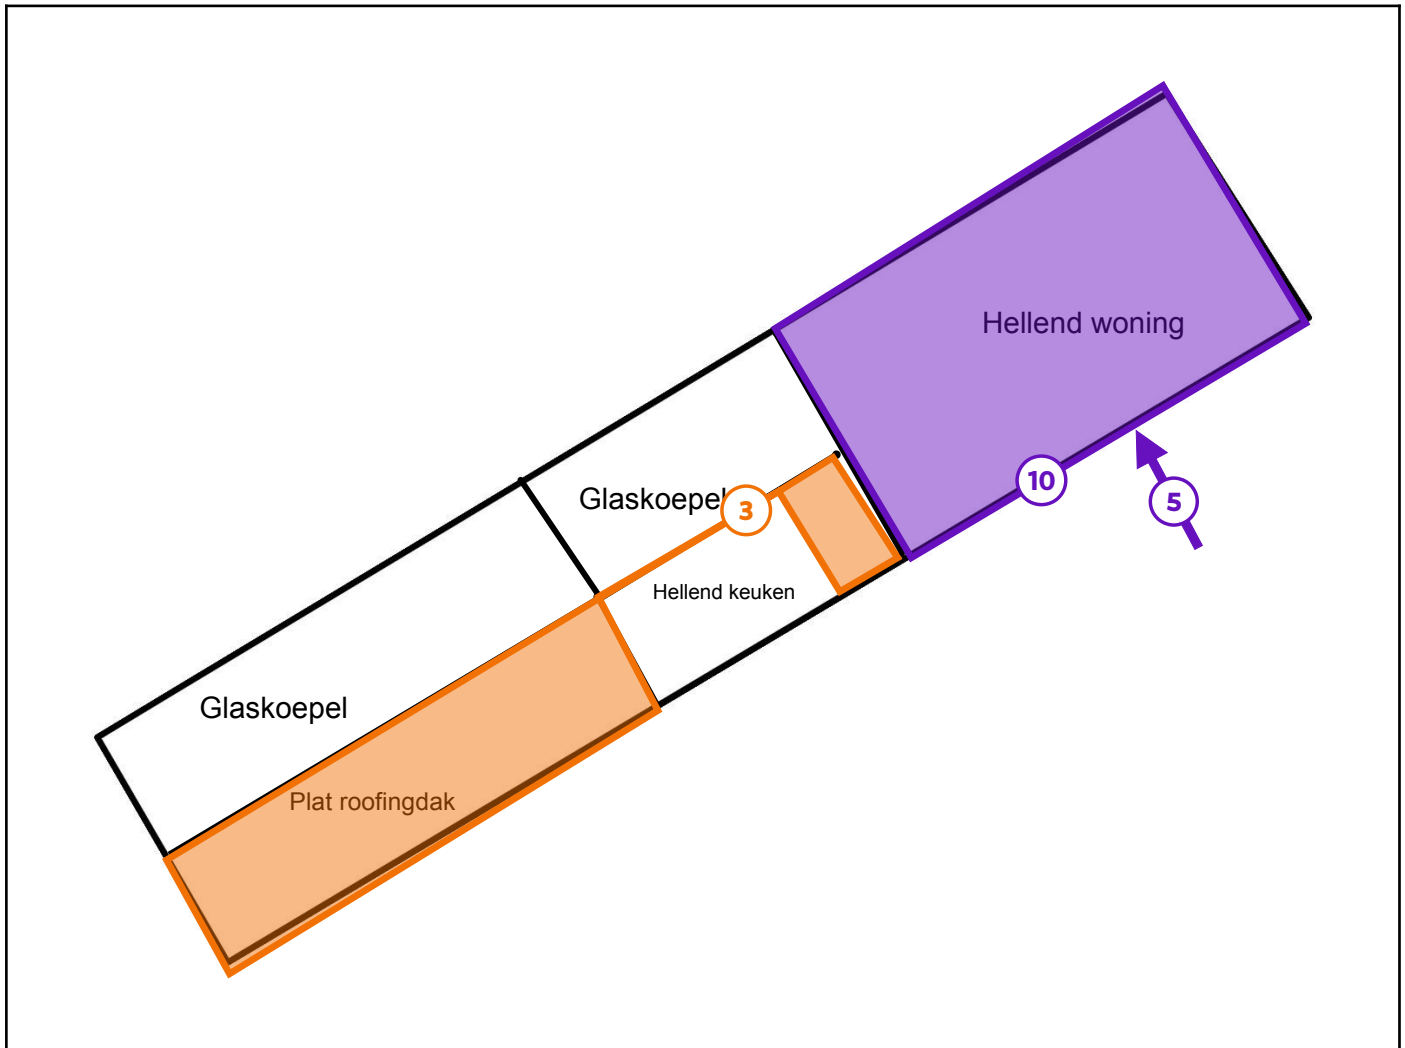
Plan 1.6: Hoofdgebouw plan - Dak

Beschrijving	Type	Actie
3. Roofing platdak - geen staalname	Asbestmateriaal	Verwijderen
5. Schoorsteen rookgaskanaal - beoordeling	Beperking	-
10. Geen onderdak hellend dak woning	Advies	-

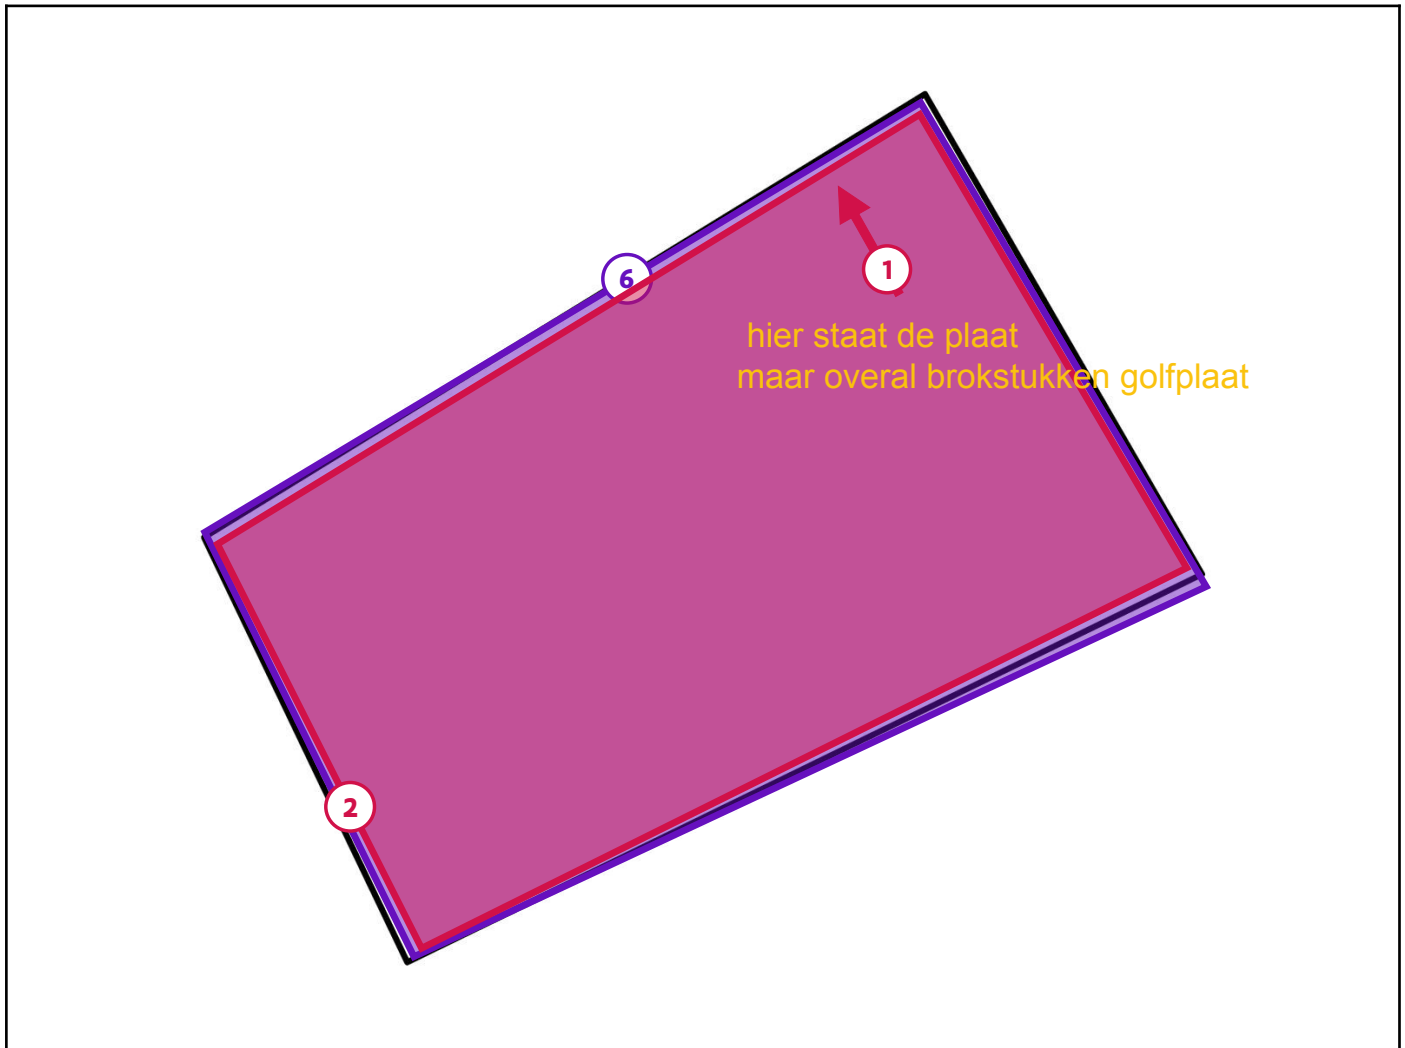
Plan 2.1: Tuinberging plan

Beschrijving	Type	Actie
1. Tuinberging golfplaten en cementplaat	Asbestmateriaal	Dringend verwijderen
2. Golfplaat dakbedekking Tuin	Asbestmateriaal	Dringend verwijderen
6. Beperking voor veiligheid kelder en constructies tuin	Beperking	-
