# Asbestinventarisatetest

Toekomststraat 1, 9040 Gent

Attestnummer : 20260505-000342.000

Uitgegeven op : 05.05.2026

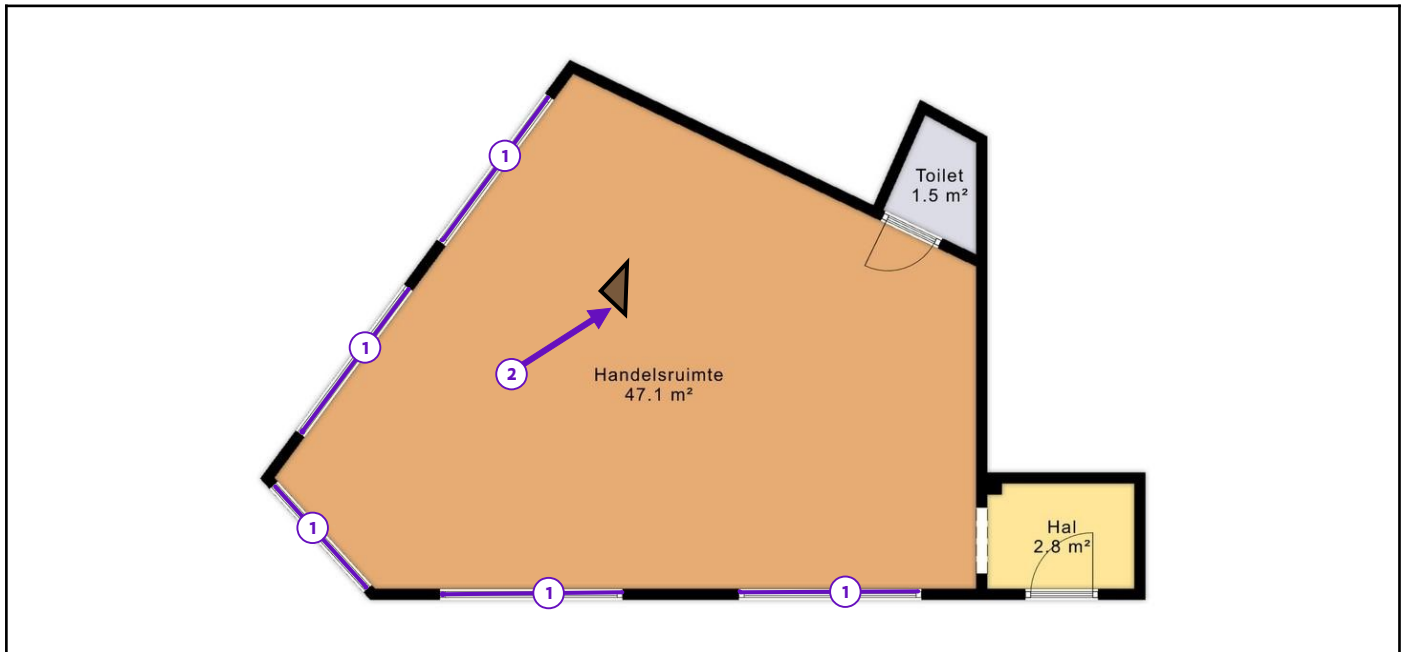
## Plan 1.1: Grondplan gelijkvloers

| Beschrijving | Type | Actie |
|---|---|---|
| 2. AD- Verloren bekisting metaal draagstructuur | Advies | - |

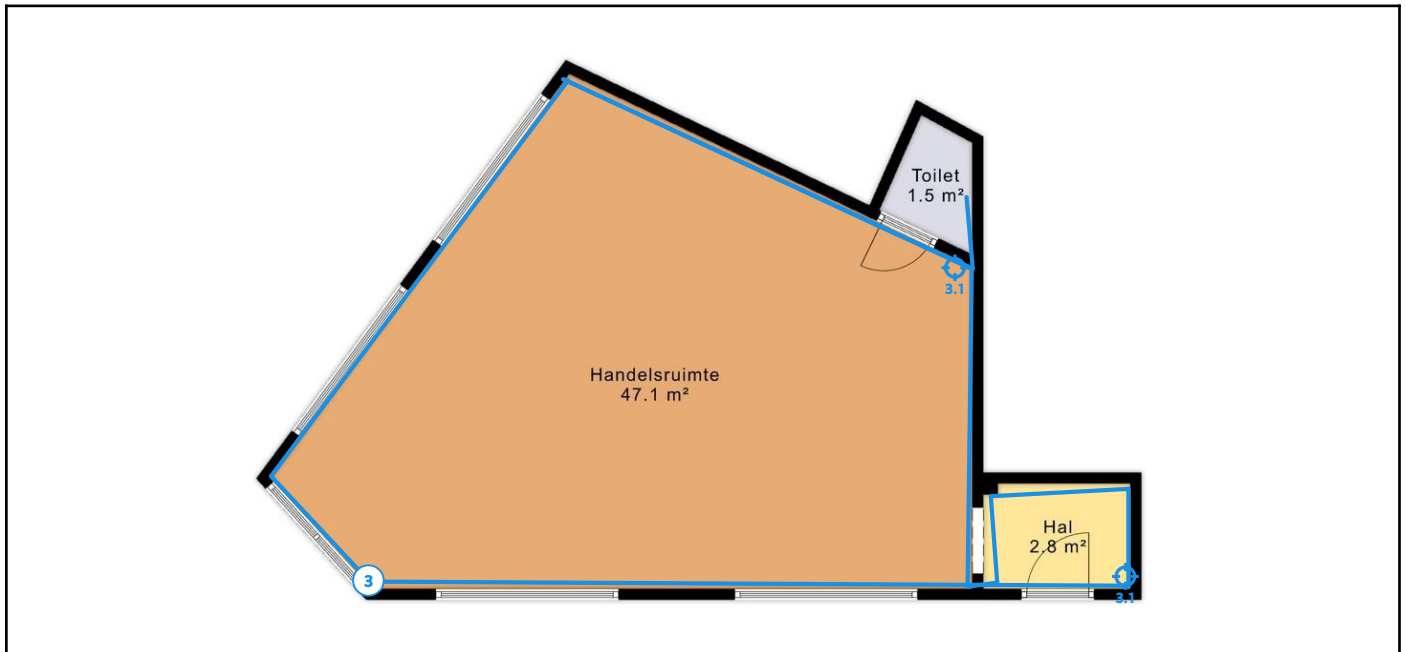
## Plan 1.2: Grondplan gelijkvloers muren

| Beschrijving | Type | Actie |
|---|---|---|
| 3.1 Code: MM01 | Mengmonster | - |
