Asbestinventarisatetest

Veldmaarschalk Fochstraat 25, 8000 Brugge

Attestnummer : 20240422-000188.000

Uitgegeven op : 22.04.2024

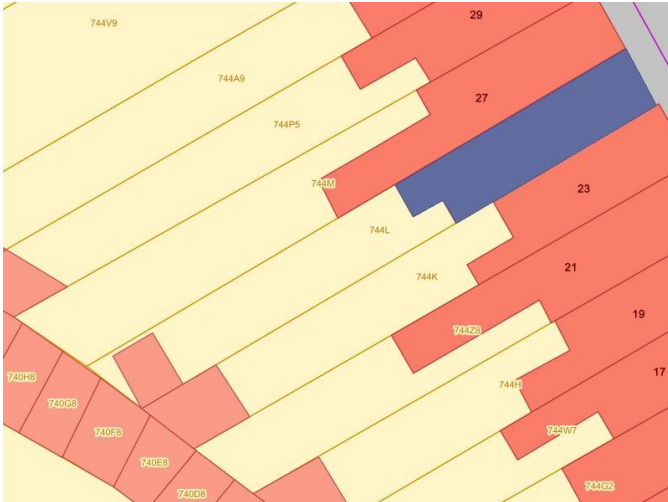
Zone 1: Hoofdgebouw

- 2 Asbestmaterialen**
- 0 Beperkingen
- 0 Uitsluitingen
- 0 Roerende goederen
- 0 Puin, steenslag, (water)bodem
- 0 Adviezen
- 2 Geen asbest**

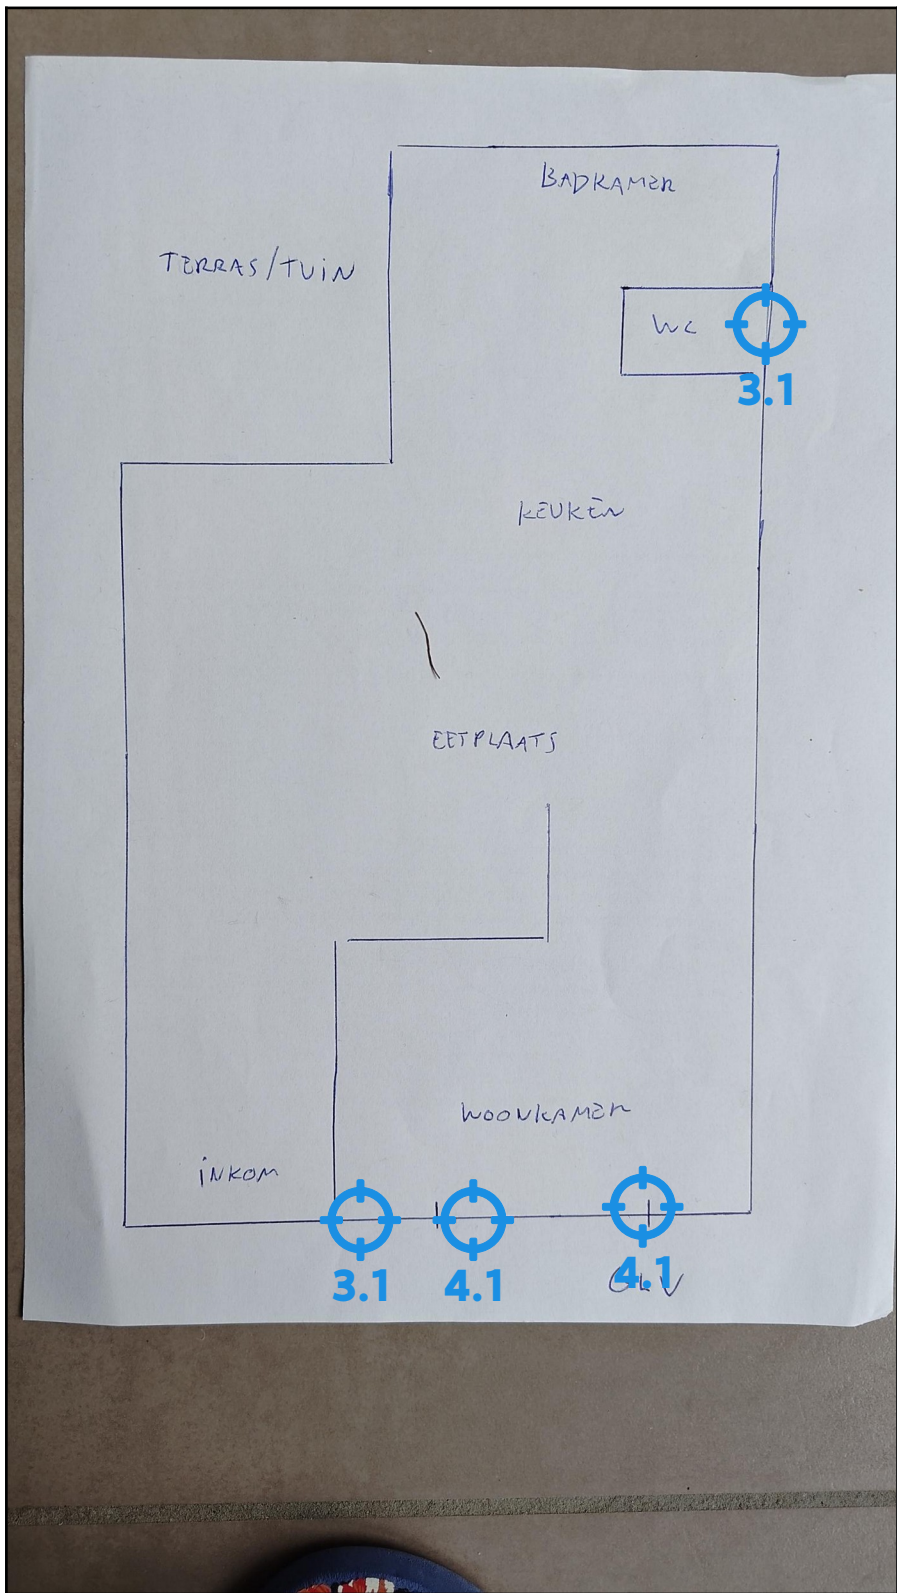
Plan 1.1: P_20240422_141840

3. Pleisterwerk Woning	Geen asbest	-
3.1 Code: 2 - Pleister	Mengmonster	-
4. Mastiek Schrijnwerk	Geen asbest	-
4.1 Code: 1 - Mastiek	Mengmonster	-

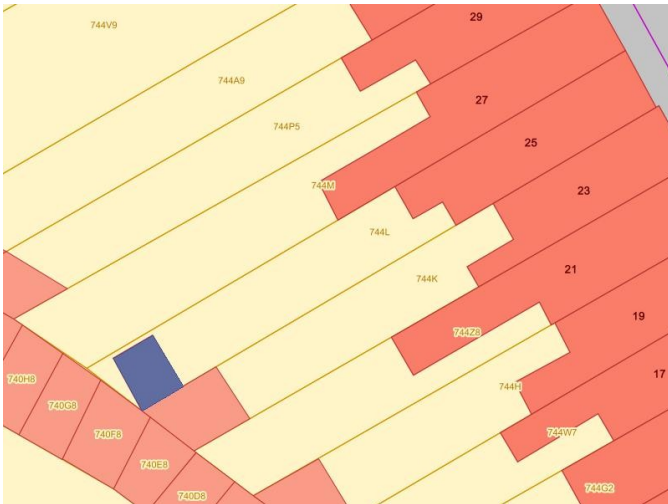
Zone 2: Bijgebouw

- 0 Asbestmaterialen
- 0 Beperkingen
- 0 Uitsluitingen
- 0 Roerende goederen
- 0 Puin, steenslag, (water)bodem
- 0 Adviezen
- 1 Geen asbest**

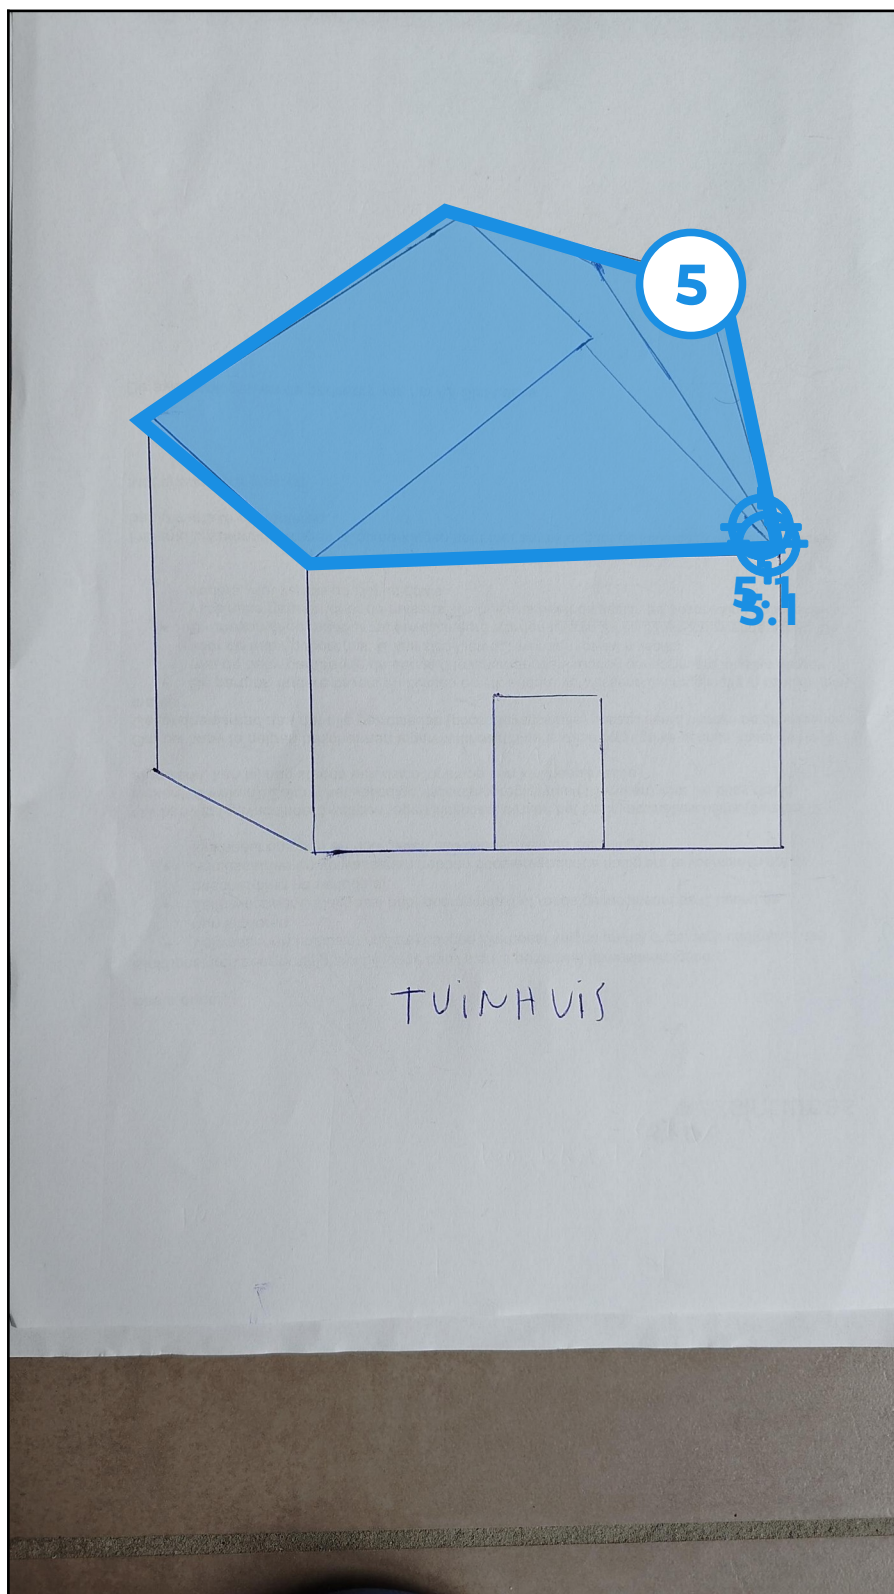
Plan 2.1: P_20240422_141828

5. Bitumen Tuinhuis	Geen asbest	-
5.1 Code: 3 - Bitumen	Puntmonster	-

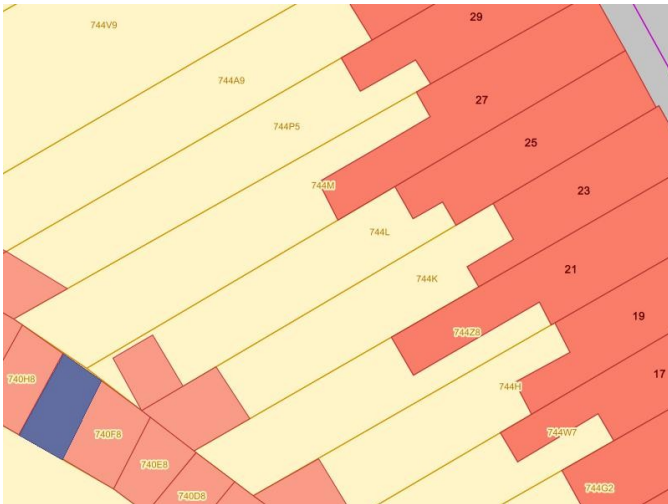
Zone 3: Bijgebouw

- 0 Asbestmaterialen
- 0 Beperkingen
- 0 Uitsluitingen
- 0 Roerende goederen
- 0 Puin, steenslag, (water)bodem
- 0 Adviezen
- 0 Geen asbest
