# Asbestinventarisatetest

Ten Hove 20, 8200 Brugge

Attestnummer : 20240529-000280.001

Uitgegeven op : 04.06.2024

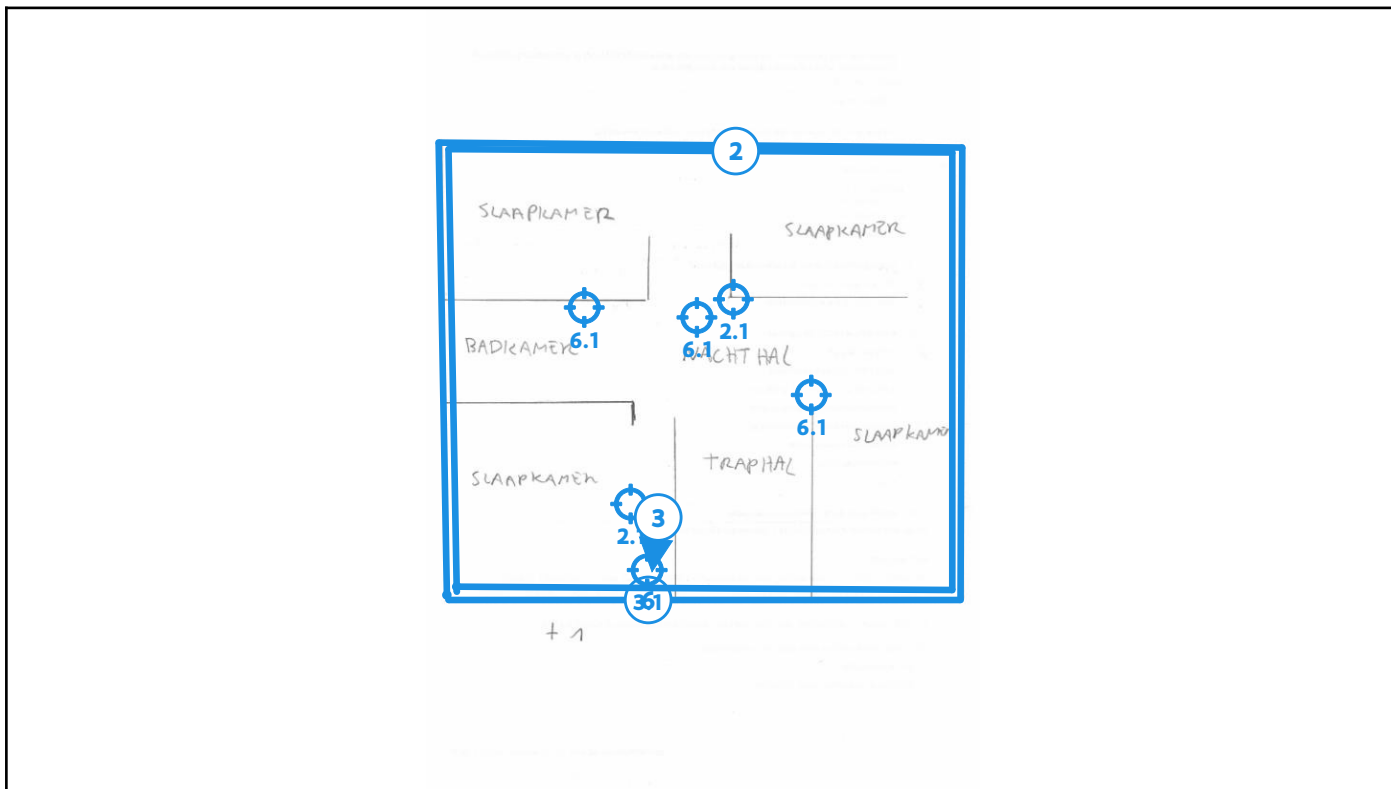
## Plan 1.2: CCF\_000184

Beschrijving	Type	Actie
2. Pleisterwerk wanden +1	Geen asbest	-
2.1 Code: 2 - Pleister	Mengmonster	-
3. Vloerzeil + lijm slaapkamer voorgevel	Geen asbest	-
3.1 Code: 3 - Vloerzeil + Lijm	Mengmonster	-
6. Pleisterwerk plafonds +1	Geen asbest	-
6.1 Code: 1 - Pleister	Mengmonster	-

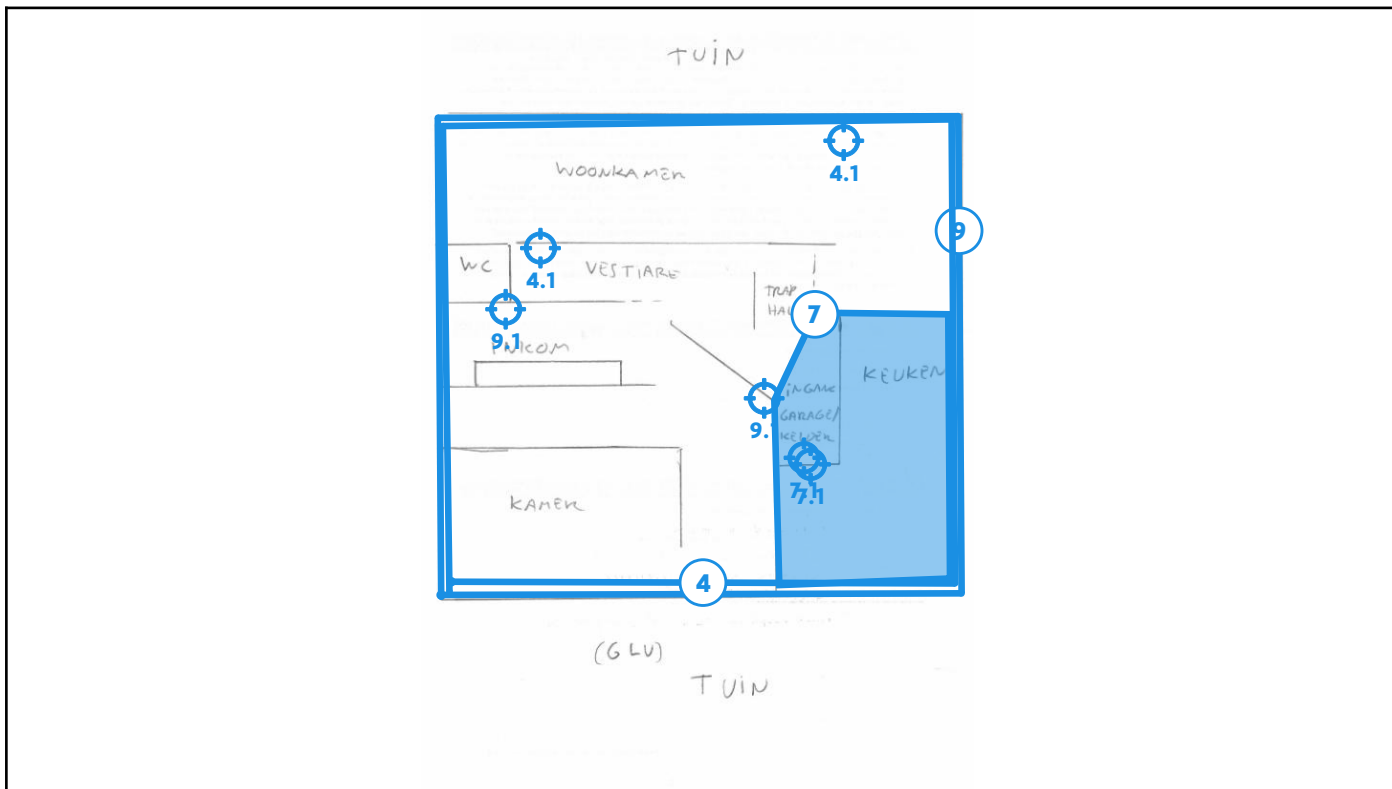
## Plan 1.3: CCF\_000185

Beschrijving	Type	Actie
4. Pleister wanden gelijkvloers	Geen asbest	-
4.1 Code: 5 - Pleister	Mengmonster	-
7. Vloerzeil + lijmlaag keuken	Geen asbest	-
7.1 Code: 6 - Vloerzeil + lijm	Mengmonster	-
9. Pleister plafonds gelijkvloers	Geen asbest	-
9.1 Code: 4 - Pleister	Mengmonster	-
