Asbestinventarisatetest

Heiststraat 8, 8380 Brugge

Attestnummer : 20240725-000275.000

Uitgegeven op : 25.07.2024

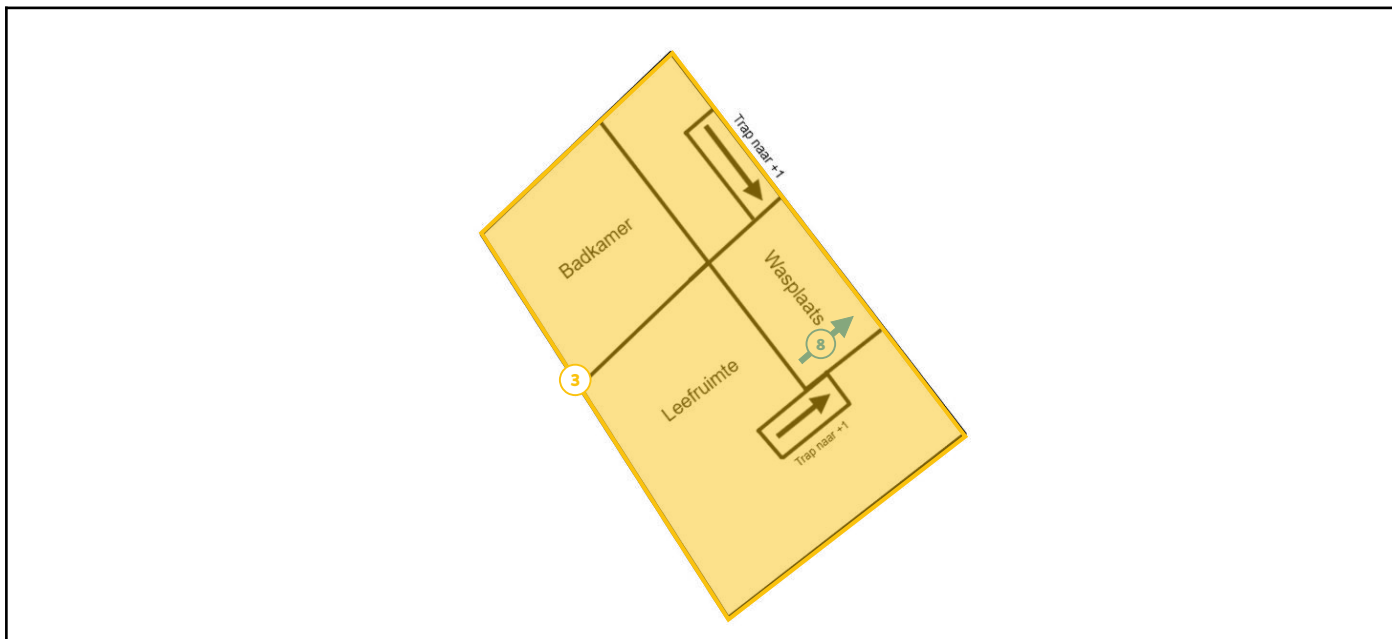
Plan 1.1: Grondplan +0

Beschrijving	Type	Actie
3. Aanbouw + kelderverdieping	Uitsluiting	-
8. Boiler	Geen asbest	-

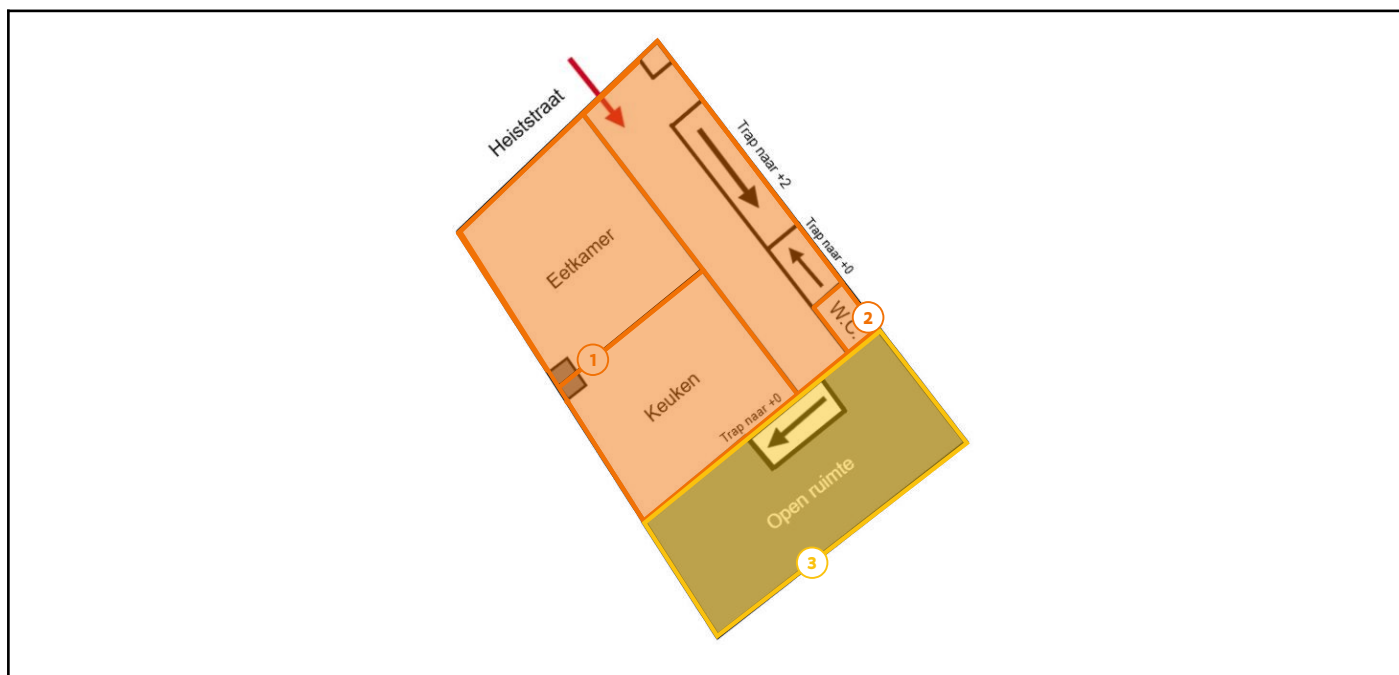
Plan 1.2: Grondplan +1

Beschrijving	Type	Actie
1. Pleister muren	Asbestmateriaal	Maatregelen nemen
2. Pleister plafonds	Asbestmateriaal	Maatregelen nemen
3. Aanbouw + kelderverdieping	Uitsluiting	-

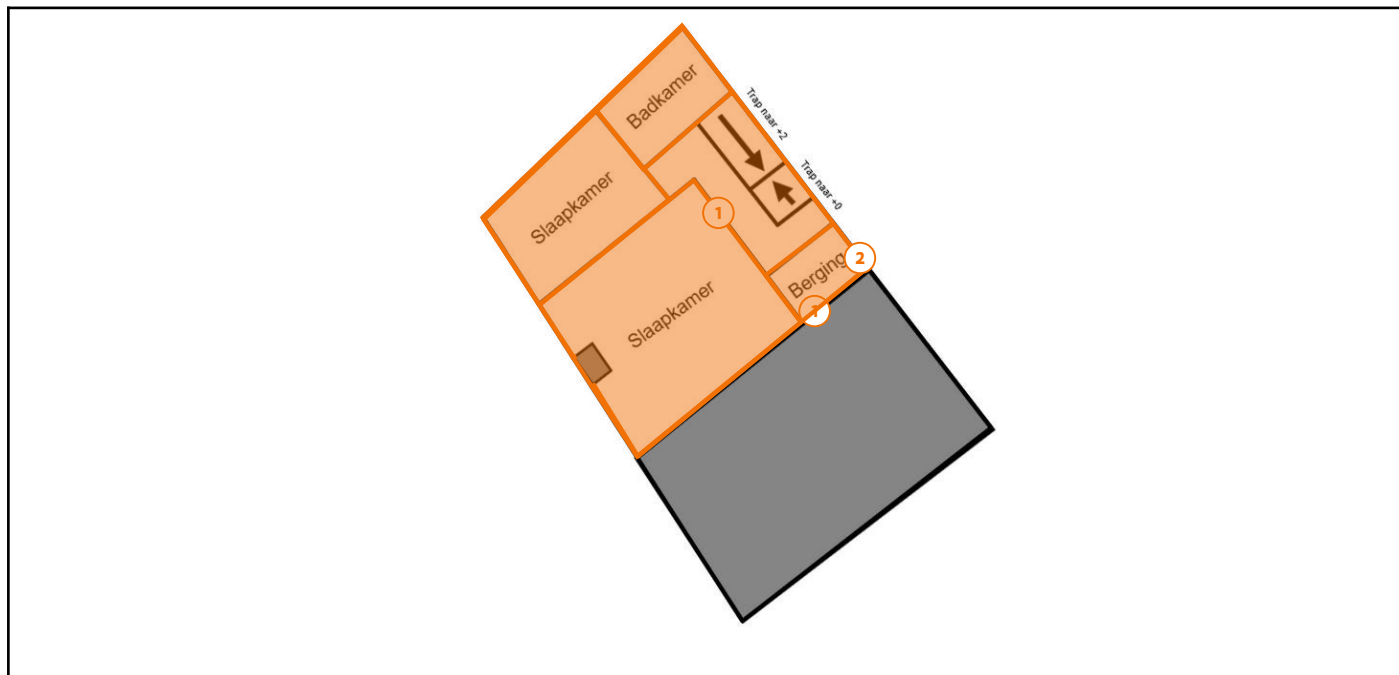
Plan 1.3: Grondplan +2

Beschrijving	Type	Actie
1. Pleister muren	Asbestmateriaal	Maatregelen nemen
2. Pleister plafonds	Asbestmateriaal	Maatregelen nemen

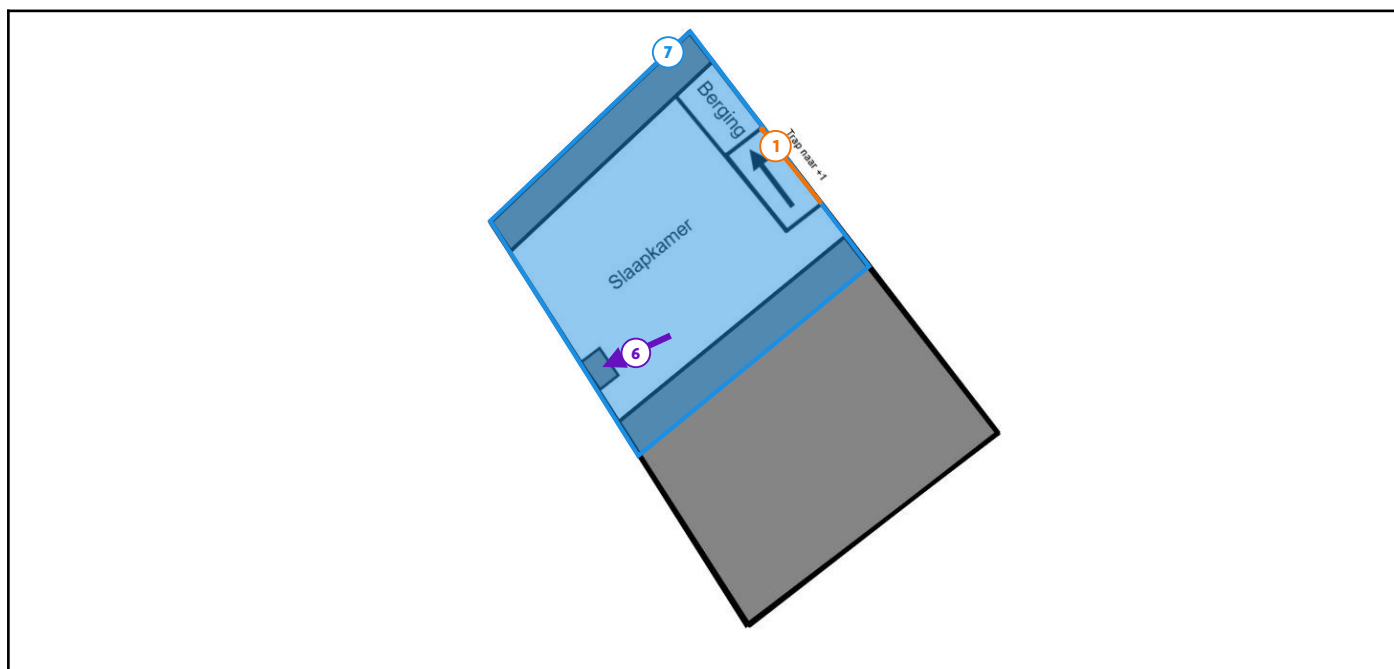
Plan 1.4: Grondplan +3

Beschrijving	Type	Actie
1. Pleister muren	Asbestmateriaal	Maatregelen nemen
6. Rookgaskanaal/schouw	Advies	-
7. Onderdak	Geen asbest	-

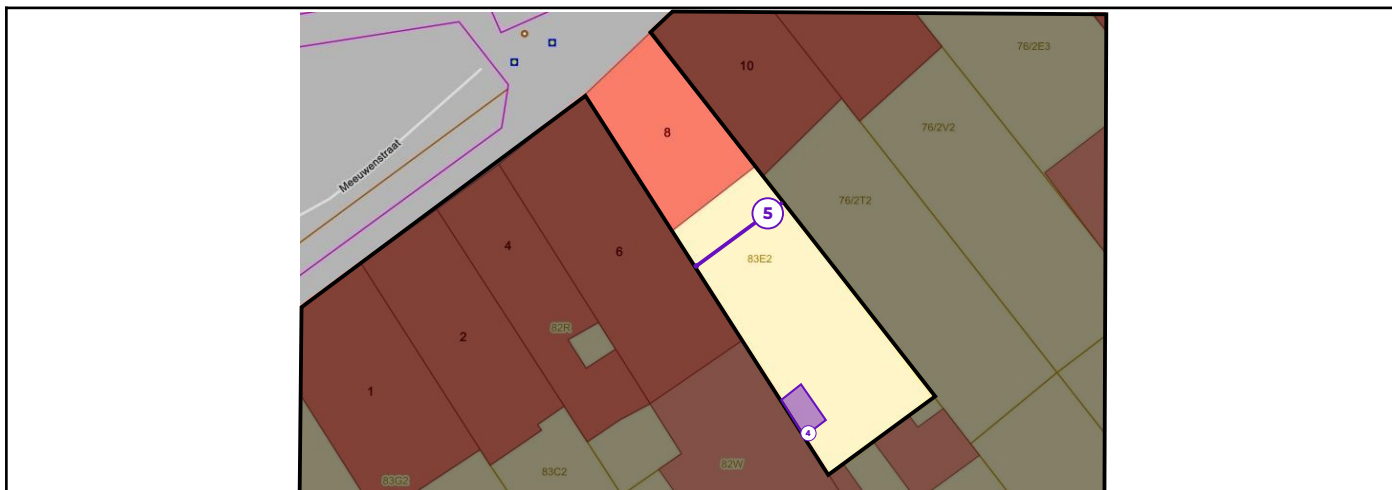
Plan 1.5: Grondplan tuin

Beschrijving	Type	Actie
4. Tuinhuis	Advies	-
5. Boordsteen	Advies	-
