Asbestinventarisatetest

Koornblomme 2, 8490 Jabbeke

Attestnummer : 20240205-000110.000

Uitgegeven op : 05.02.2024

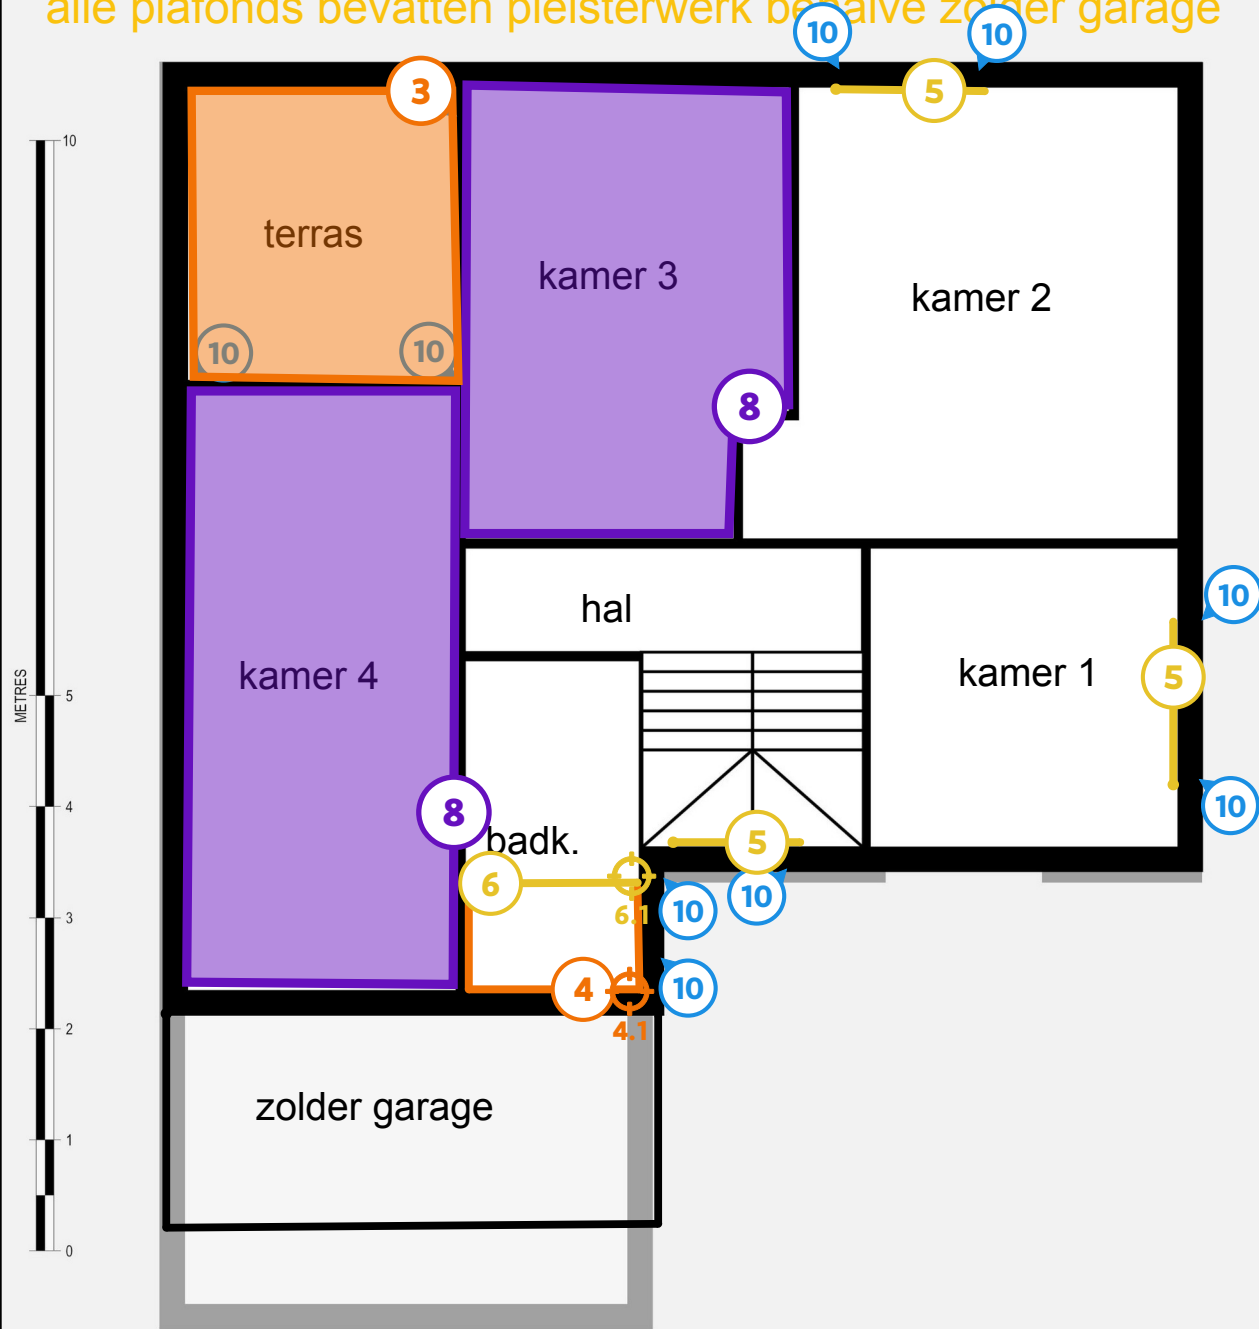
Plan 1.2: Verdiep 1

alle binnenmuren bevatten pleisterwerk behalve zolder garage
 alle plafonds bevatten pleisterwerk behalve zolder garage

3. Terras: roofing	Asbestmateriaal	Verwijderen
4. Badkamer: tegellijm	Asbestmateriaal	Verwijderen
4.1 Code: MM 05	Puntmonster	-
5. Verdiep 1: vensterbanken	Asbestmateriaal	Zorgvuldig beheren
6. Badkamer: plaat bad	Asbestmateriaal	Zorgvuldig beheren
6.1 Code: MM 06	Puntmonster	-
8. Vloer: linoleum	Advies	-
9. Muren: pleisterwerk	Geen asbest	-
10. Ramen: mastiek	Geen asbest	-
11. Plafonds: pleisterwerk	Geen asbest	-

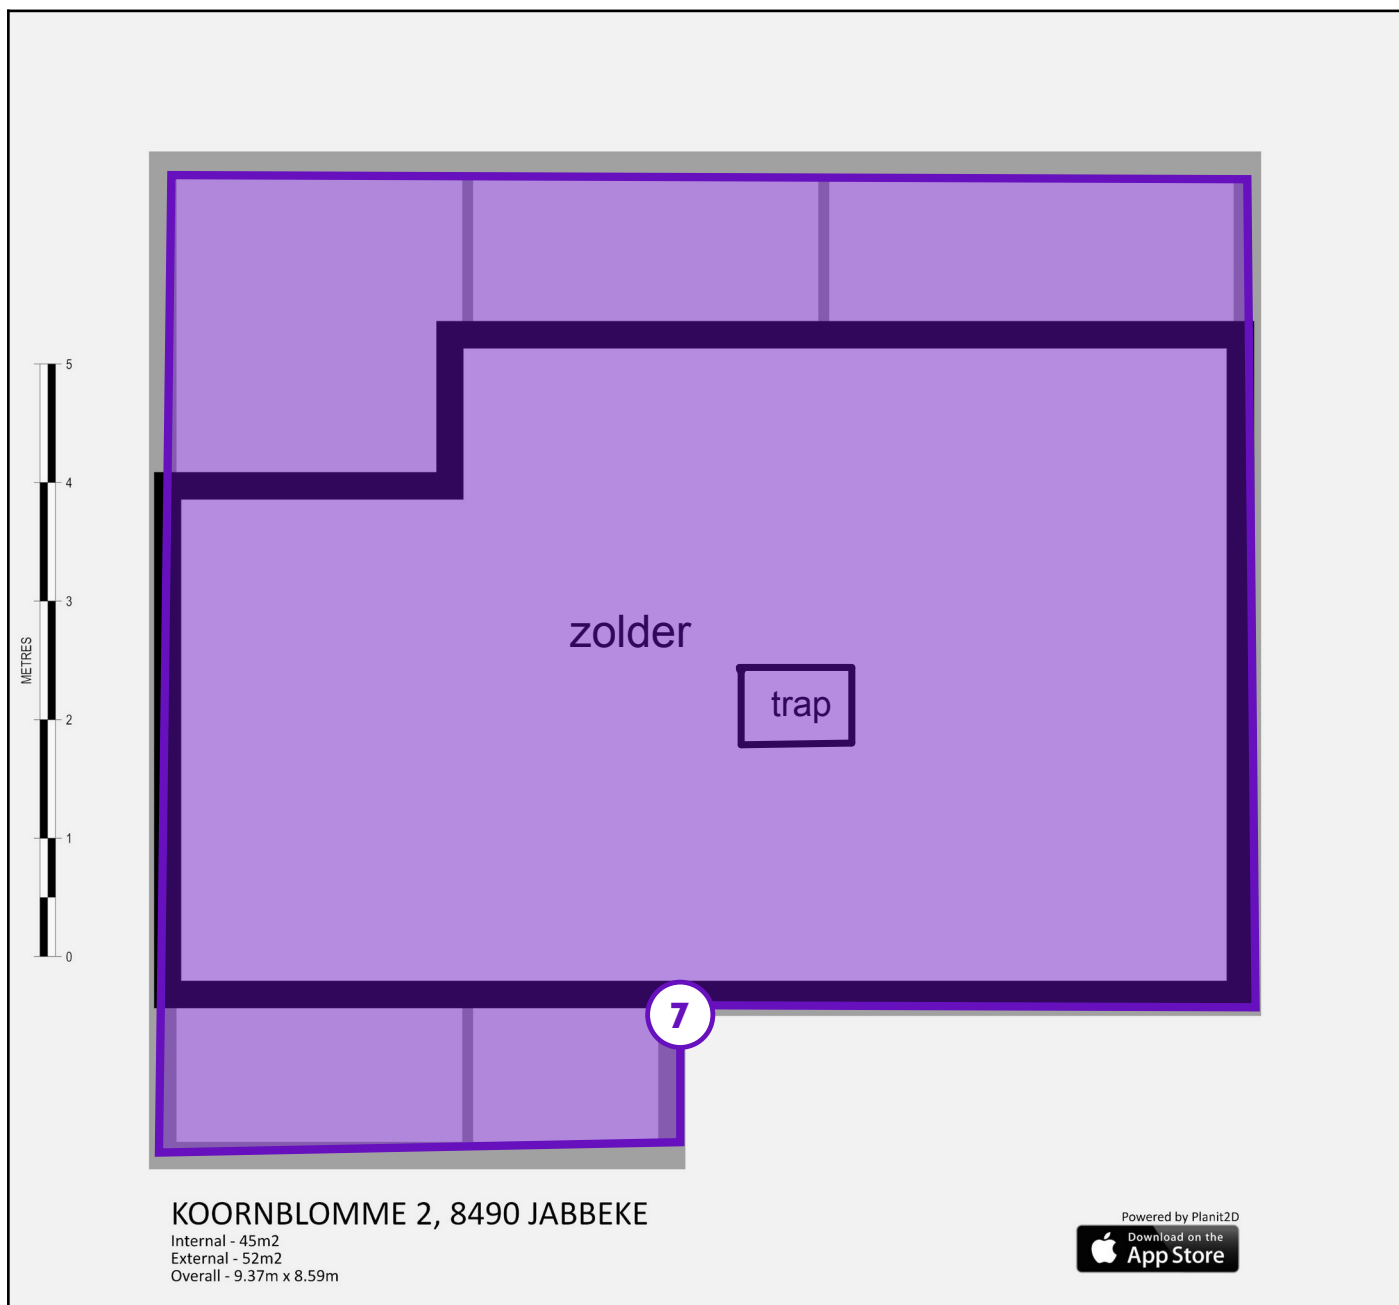
Plan 1.3: Zolder

Beschrijving	Type	Actie
7. Dak: onderdak	Advies	-

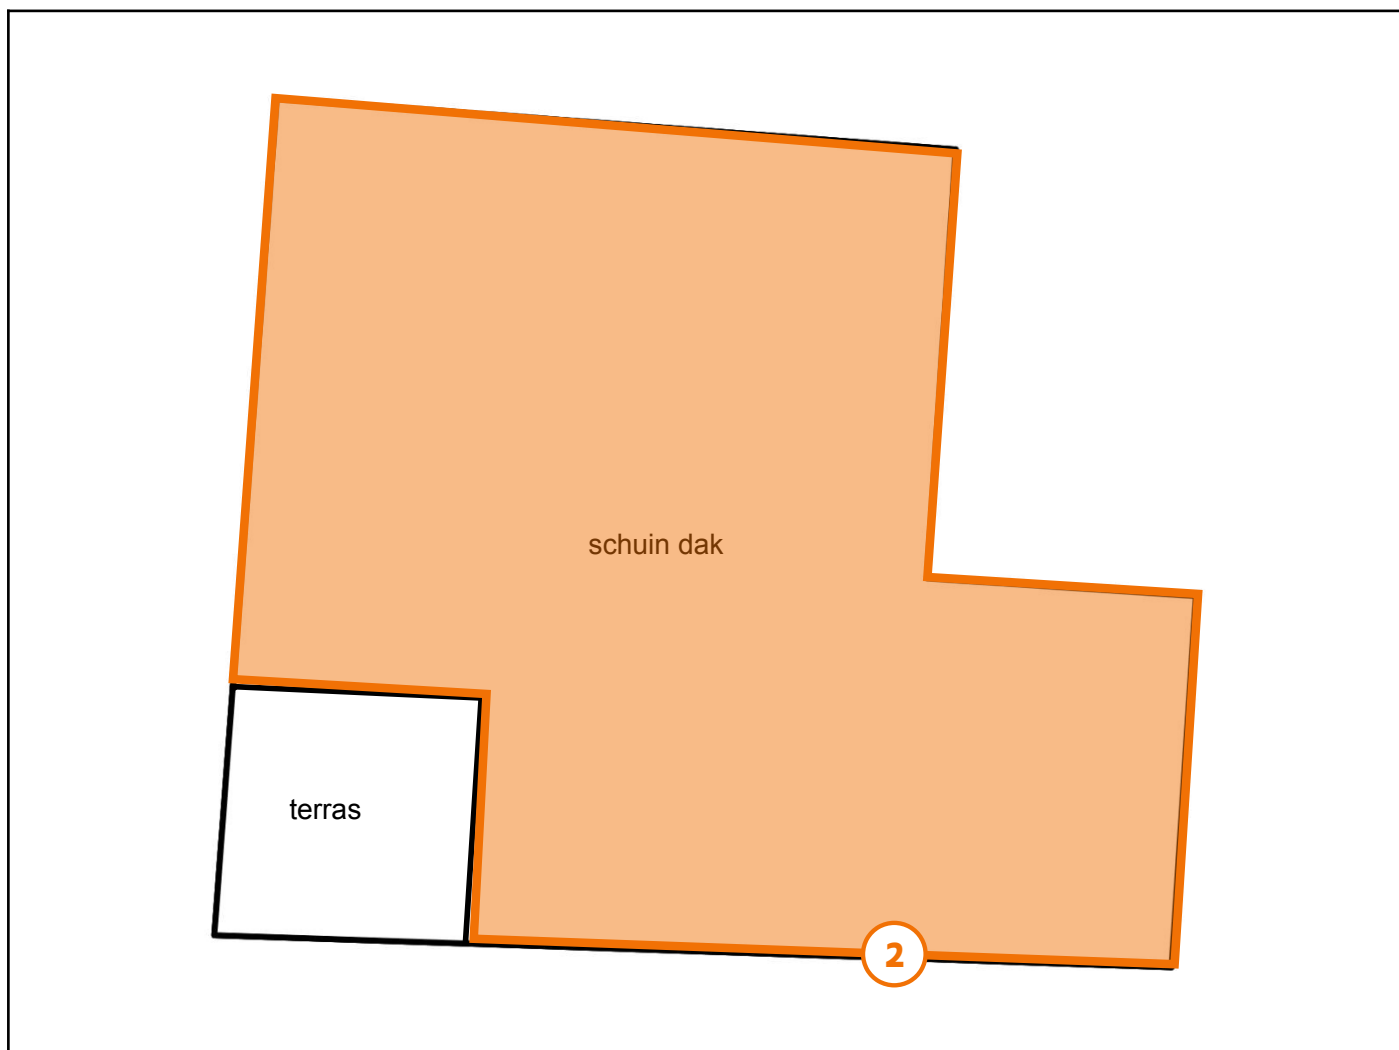
Plan 1.4: Dak

Beschrijving	Type	Actie
2. Dak: leien	Asbestmateriaal	Verwijderen

- Eenvoudige handelingen: mag via doe-het-zelf of door werknemer(s) met opleidingsattest eenvoudige handelingen
Voor dakleien voorziet de wet geen verplichting om deze asbestverdachte toepassing te laten verwijderen door een firma met een opleidingsattest eenvoudige handelingen. U mag, in principe, ongeacht beschadigingen of vrije asbestvezels, deze asbesttoepassing zelf verwijderen met inachtneming van de nodige veiligheidsmaatregelen om uzelf en uw omgeving te beschermen. Een beschadigde asbesttoepassing in slechte staat kan makkelijk verder breken of vergruizen. Er komen dan schadelijke asbestvezels vrij die ingeademd kunnen worden.

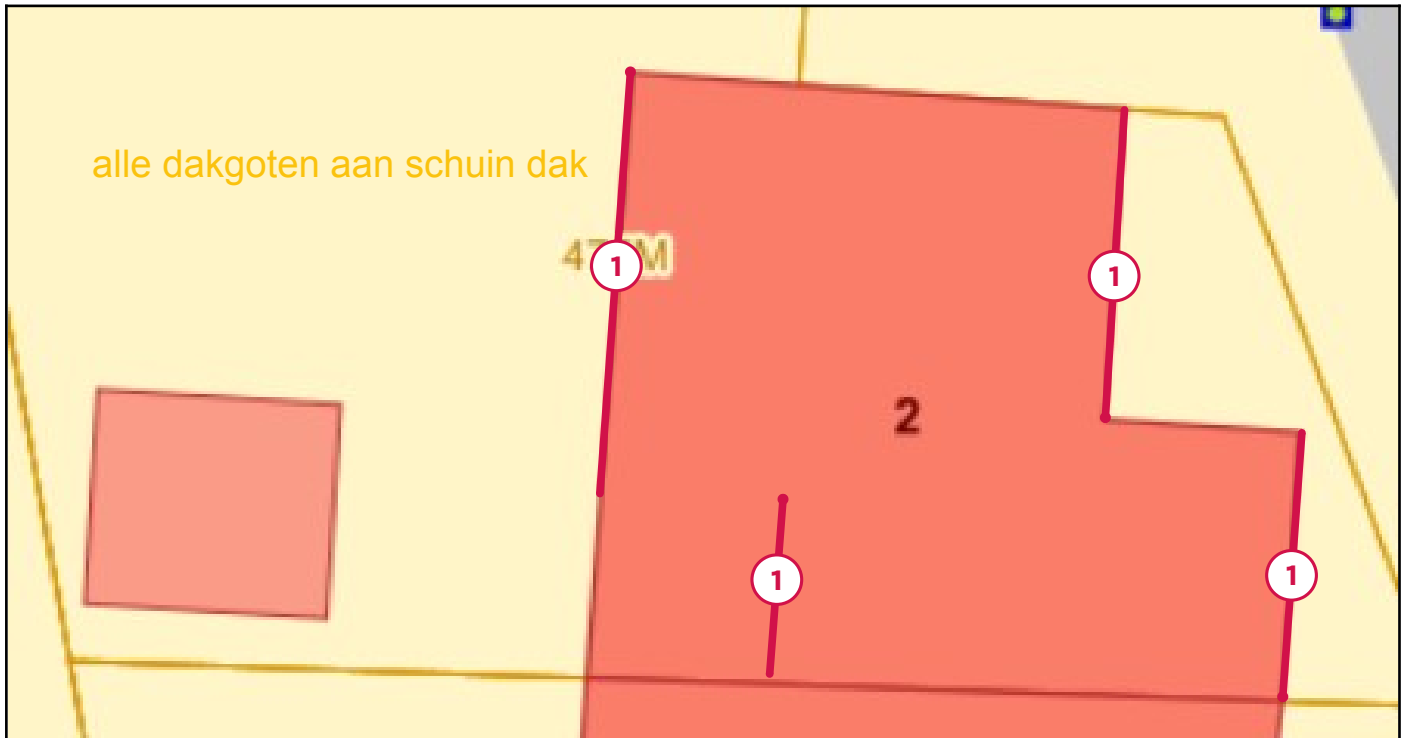
Plan 3.1: Vaststellingen buiten de constructies

Beschrijving	Type	Actie
1. Dakgoten: slib/mos	Asbestmateriaal	Dringend verwijderen
