# Asbestinventarisatetest

Baron Carolylaan 63, 2500 Lier

Attestnummer : 20240227-000473.000

Uitgegeven op : 27.02.2024

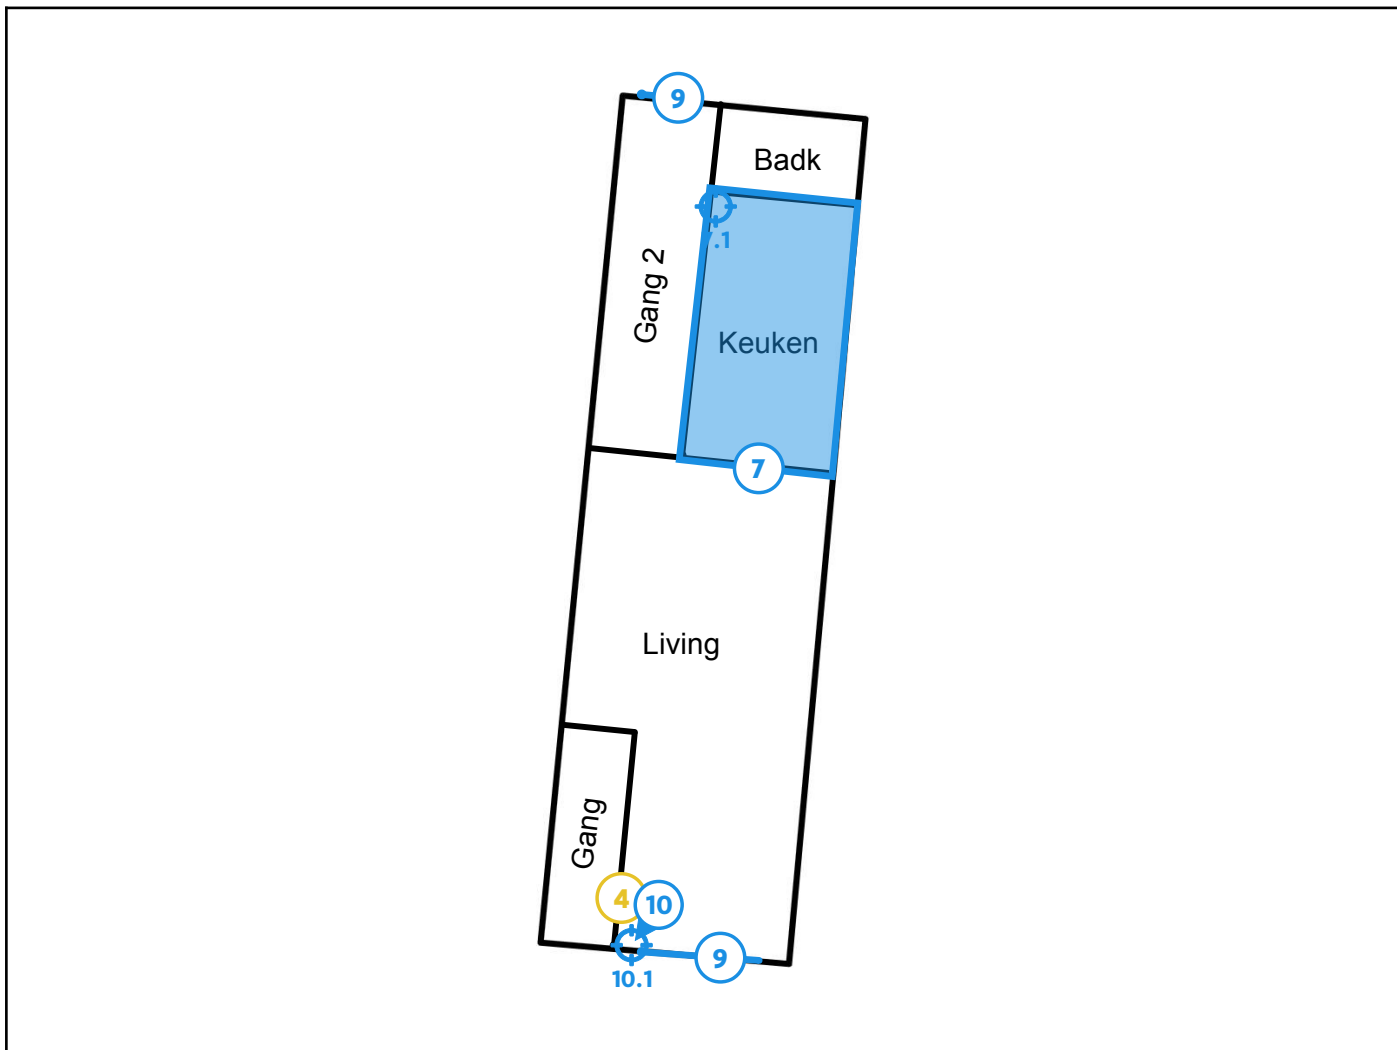
## Plan 1.1: Hoofdgebouw Gelijkvloers

Beschrijving	Type	Actie
4. Bakeliet	Asbestmateriaal	Zorgvuldig beheren
7. Pleister plafond	Geen asbest	-
7.1 Code: MM03 - PLP	Mengmonster	-
9. Kit ramen	Geen asbest	-
10. Plaat achter zekeringkast	Geen asbest	-
10.1 Code: MM05 - Plaat zekeringen	Puntmonster	-

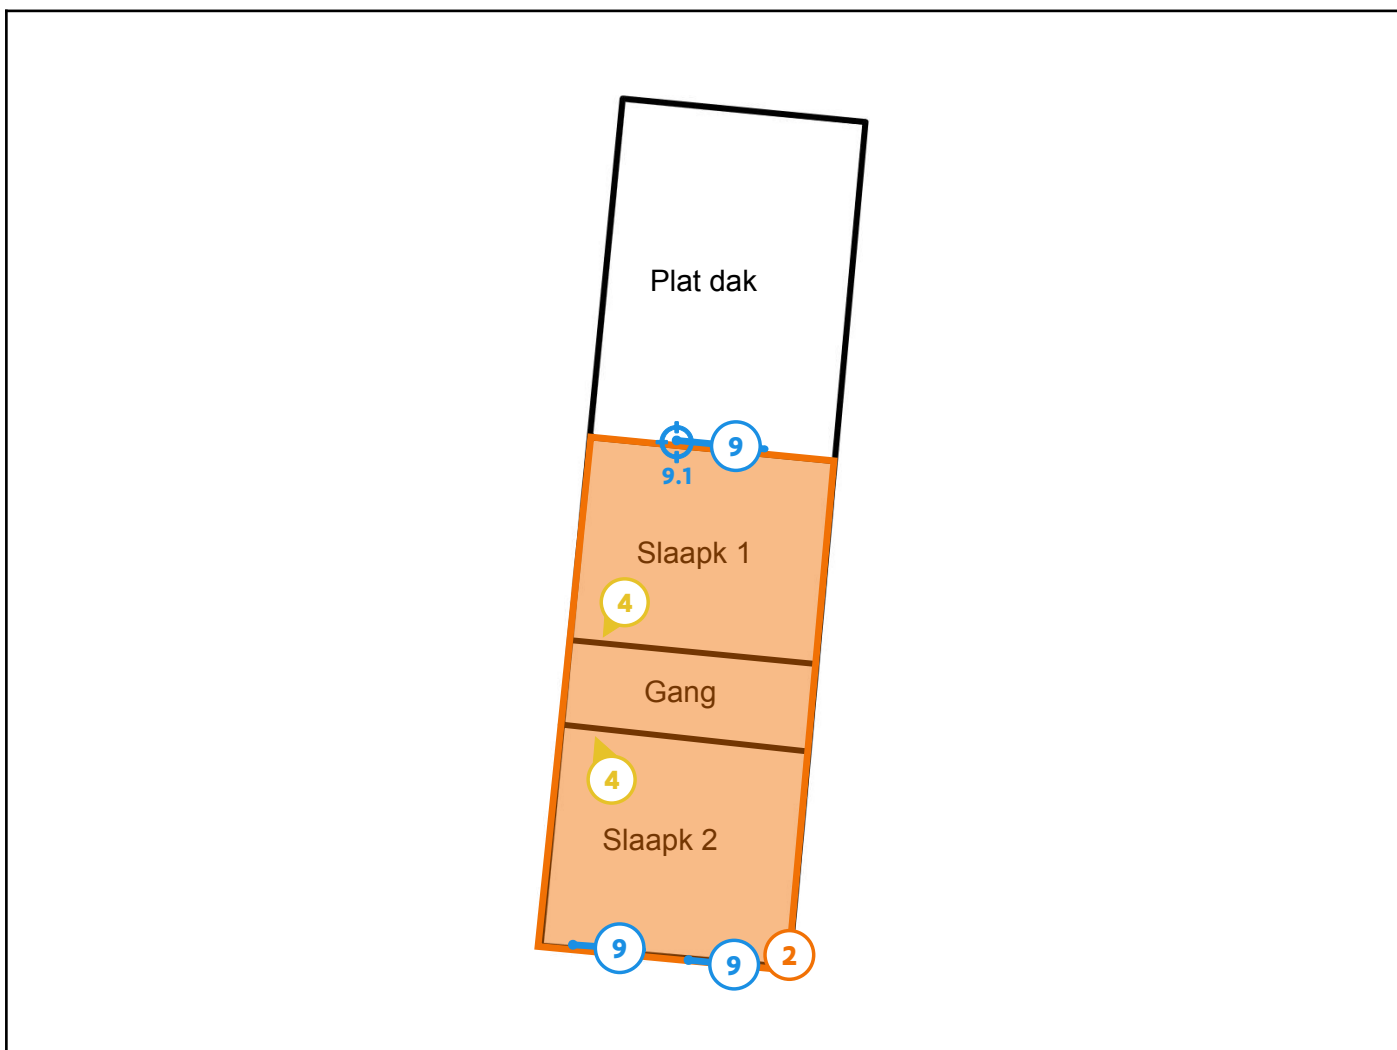
## Plan 1.3: Hoofdgebouw 1e verdiep

Beschrijving	Type	Actie
2. Vloerzeil	Asbestmateriaal	Verwijderen
4. Bakeliet	Asbestmateriaal	Zorgvuldig beheren
9. Kit ramen	Geen asbest	-
9.1 Code: MM06 - Kit ramen	Puntmonster	-

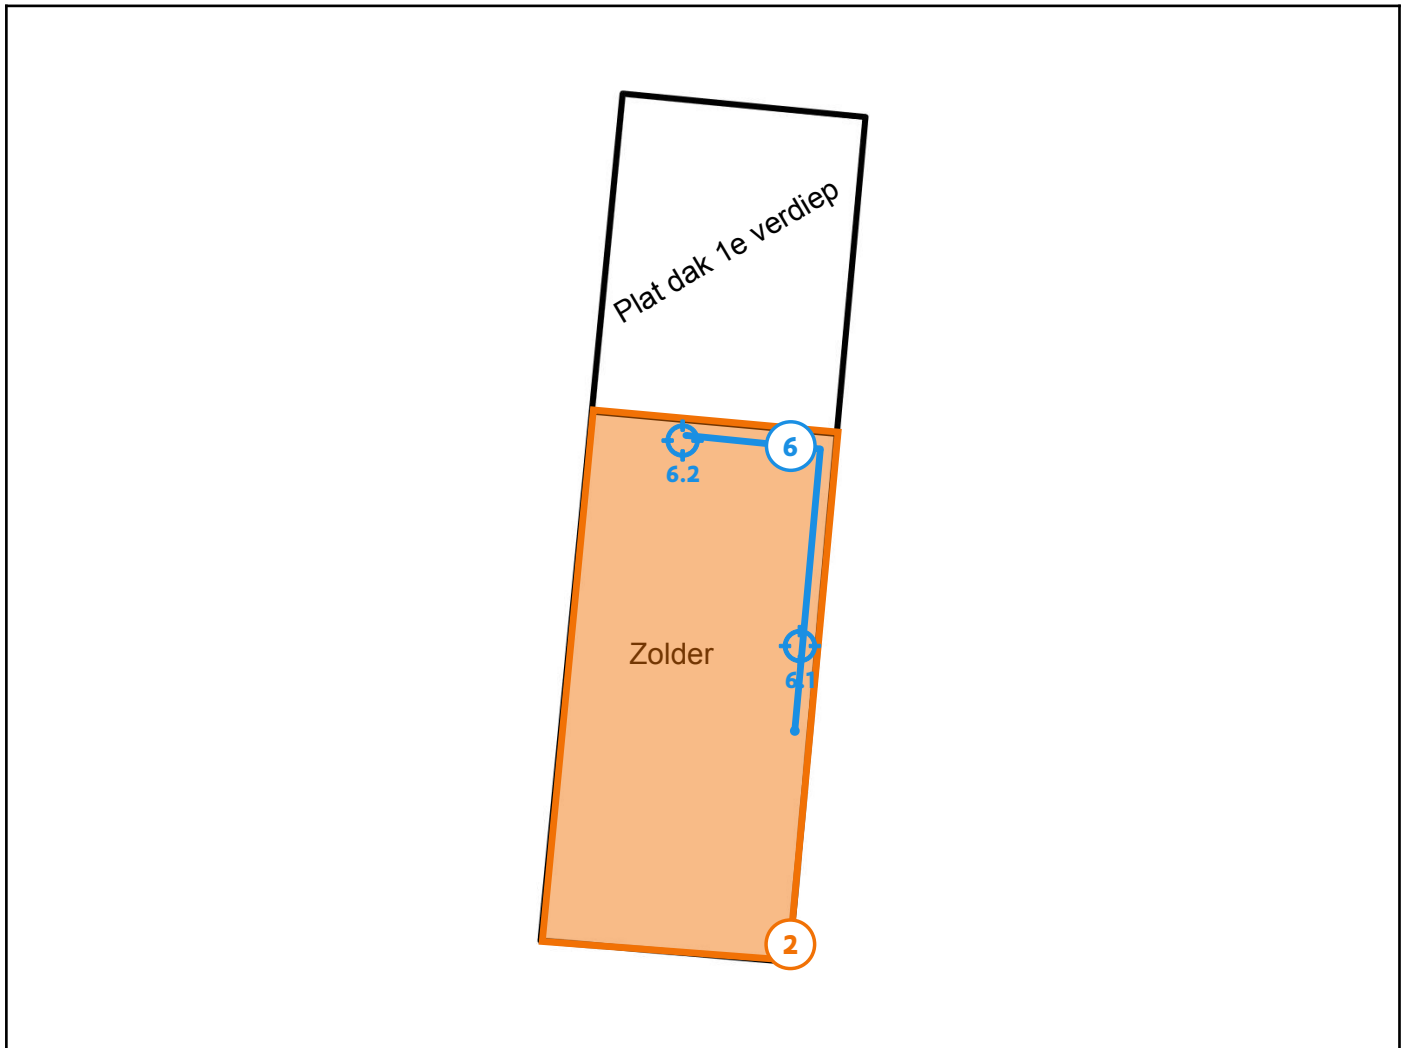
## Plan 1.4: Hoofdgebouw 2e verdiep

Beschrijving	Type	Actie
2. Vloerzeil	Asbestmateriaal	<a href="#">Verwijderen</a>
6. Buisisolatie	Geen asbest	-
6.1 Code: MM02 - Buis recht	Puntmonster	-
6.2 Code: MM04 - Buis bocht	Puntmonster	-

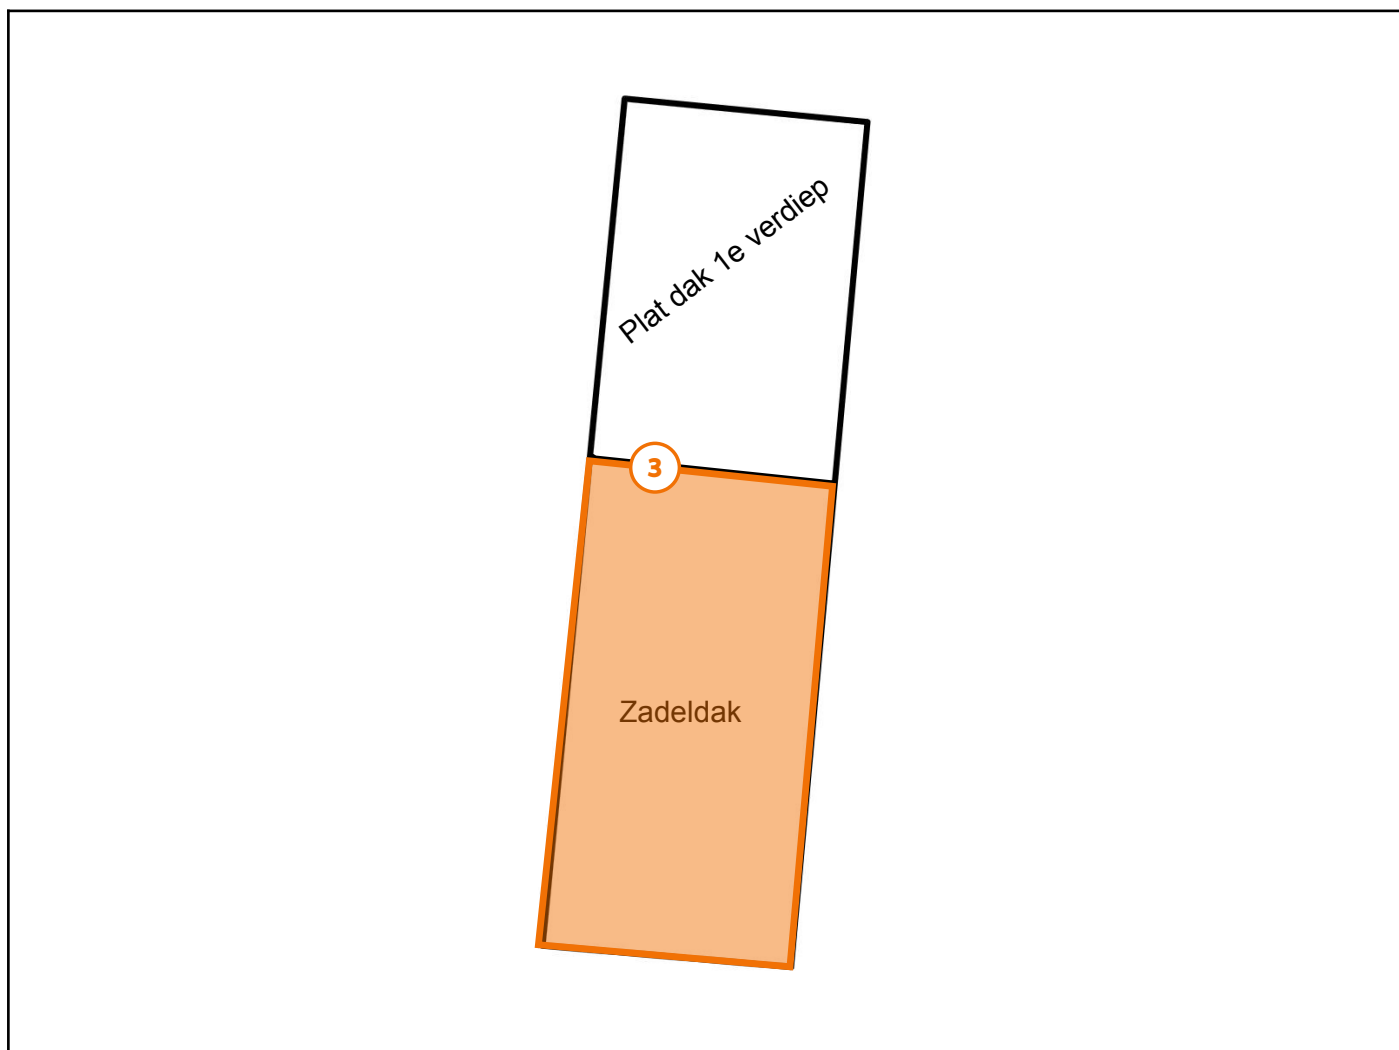
## Plan 1.7: Hoofdgebouw dak

Beschrijving	Type	Actie
3. Dak leien	Asbestmateriaal	<a href="#">Verwijderen</a>

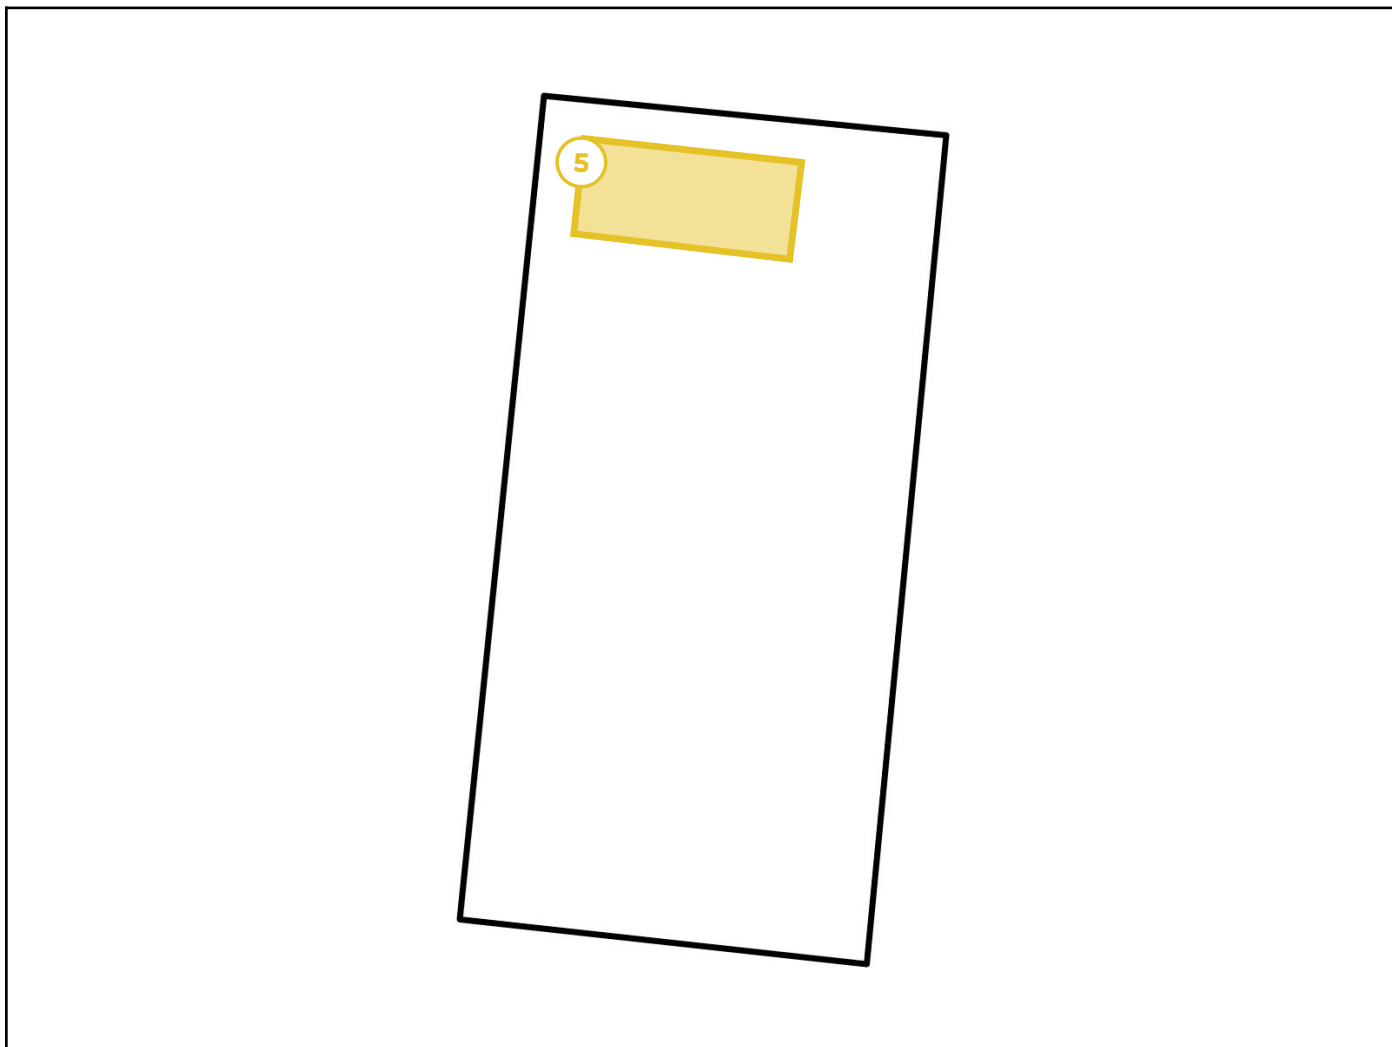
## Plan 2.1: Tuinhuis plan

Beschrijving	Type	Actie
5. Mazoutketel	Asbestmateriaal	Zorgvuldig beheren

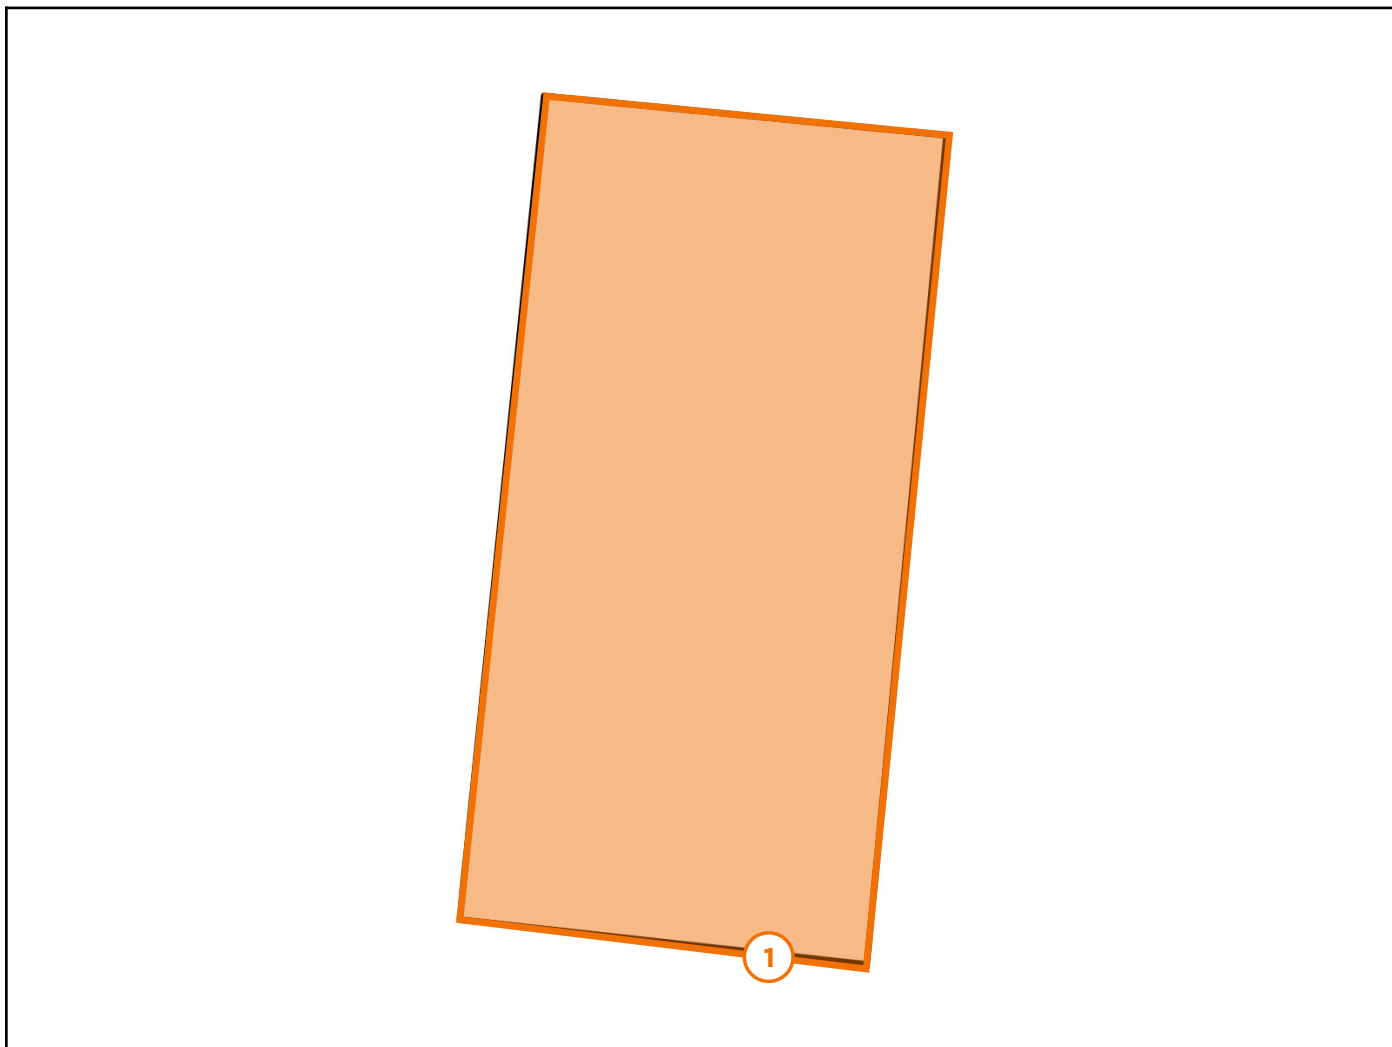
## Plan 2.2: Tuinhuis dak

Beschrijving	Type	Actie
1. Golfplaten	Asbestmateriaal	<a href="#">Verwijderen</a>
