Asbestinventarisatetest

Rogaarden 12, 3130 Begijnendijk

Attestnummer : 20240909-000269.000

Uitgegeven op : 09.09.2024

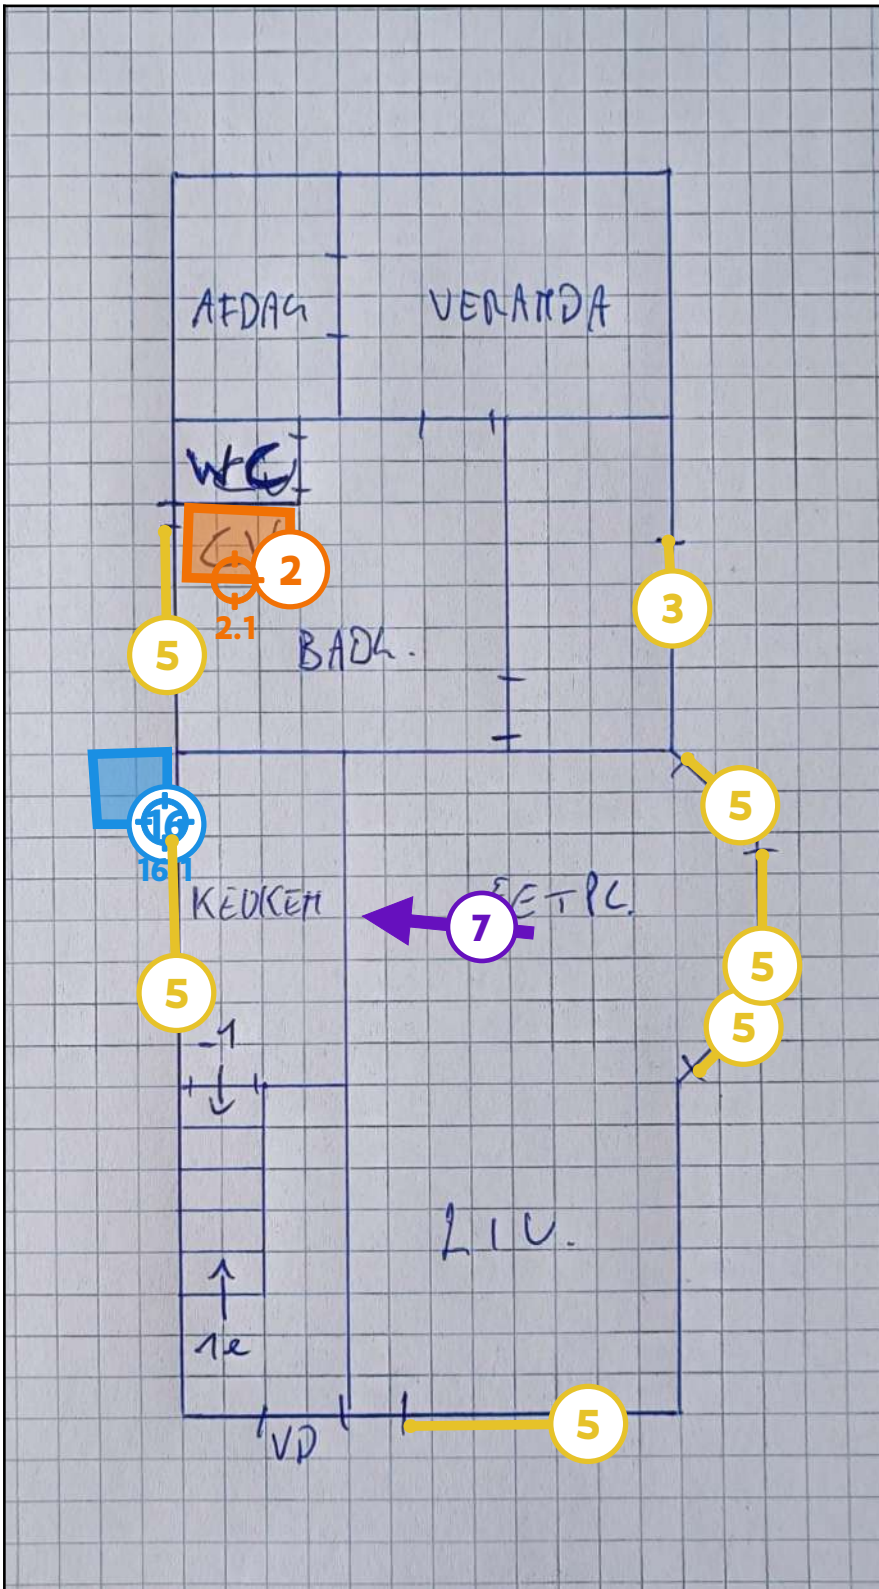
Plan 1.4: Gelijkvloers

2. Vinyl onder chauffageketel	Asbestmateriaal	Verwijderen
2.1 Code: 3	Puntmonster	-
3. Glassal deurpaneel	Asbestmateriaal	Zorgvuldig beheren
5. Mastiek rond ramen - tussen gevel en kader	Asbestmateriaal	Zorgvuldig beheren
7. Kachel in de eetplaats	Advies	-
16. Roofing op deksel buiten	Geen asbest	-
16.1 Code: 4	Puntmonster	-

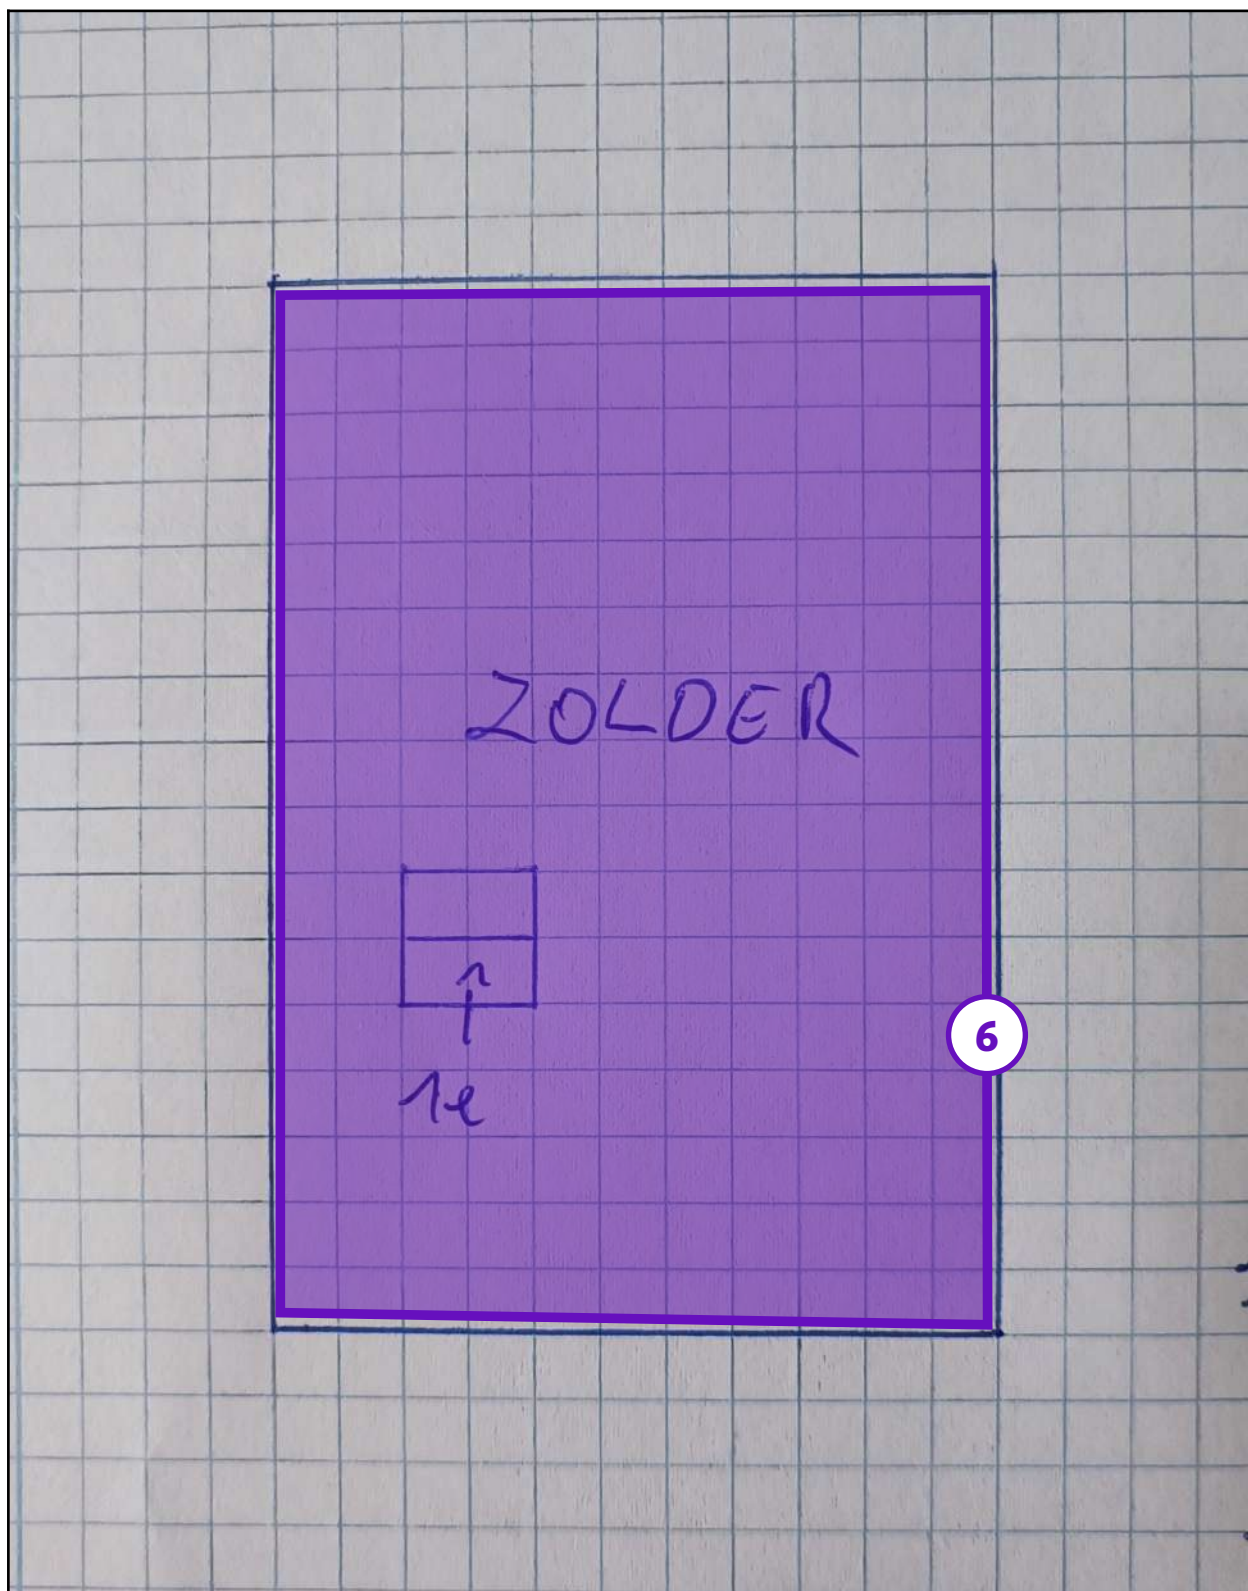
Plan 1.8: Zolder

6. Onderdak hoofddak woning niet inspecteerbaar	Beperking	-
---	-----------	---

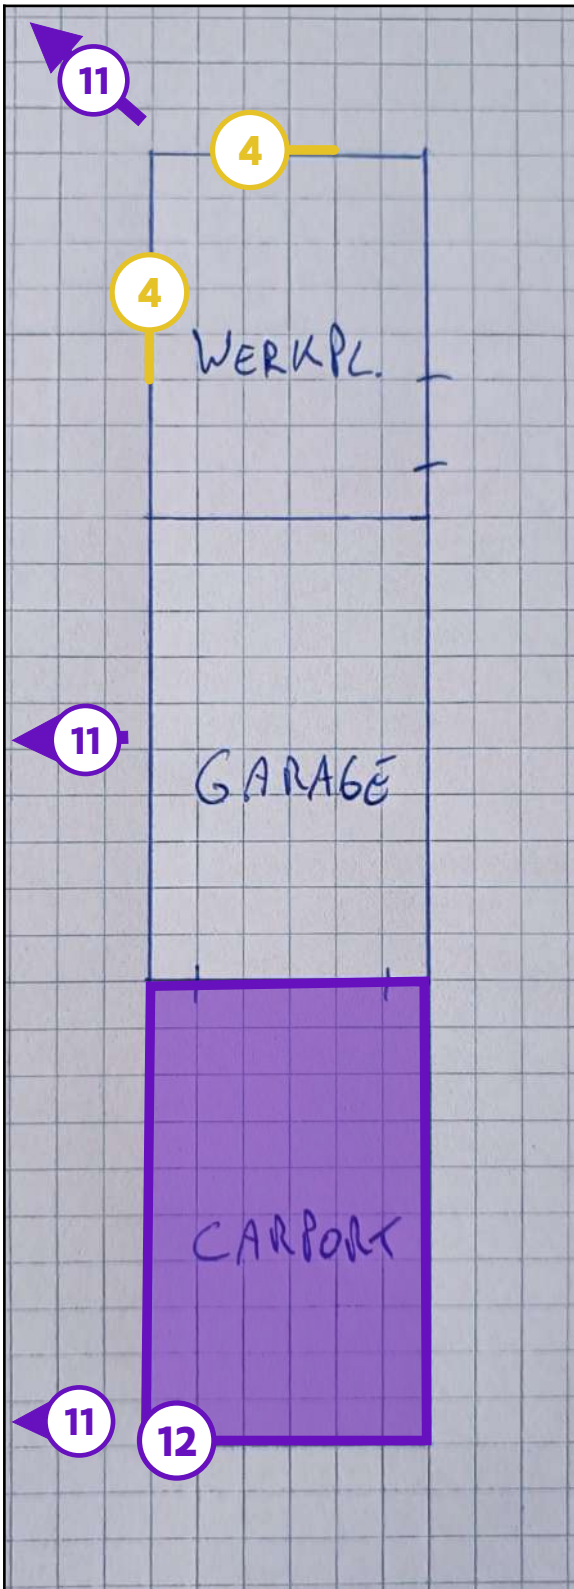
Plan 2.1: Carport, garage en werkplaats

4. Mastiek tussen glas en aluminium kader (ramen werkplaats)	Asbestmateriaal	Zorgvuldig beheren
11. Bijgebouwen links van het perceel	Advies	-
12. Bijgebouwen en serre werden gecontroleerd	Advies	-

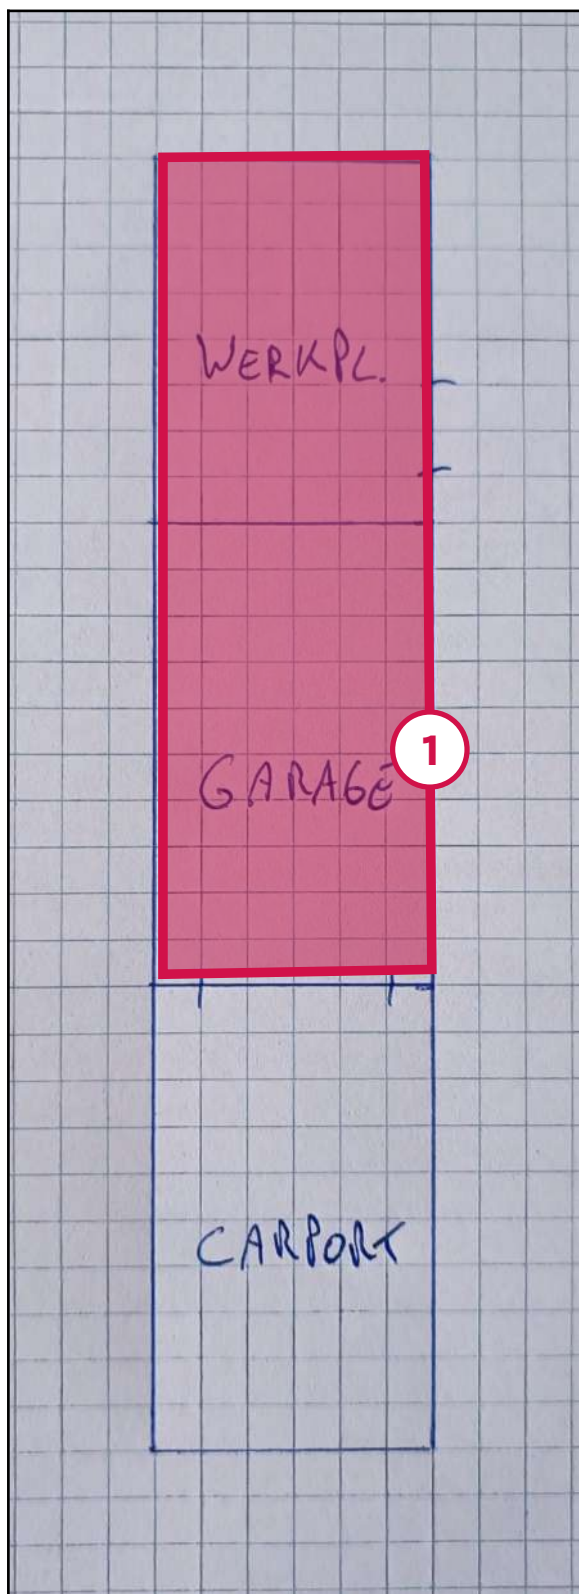
Plan 2.2: Carport, garage en werkplaats

1. Golfplaten

Asbestmateriaal

Dringend verwijderen

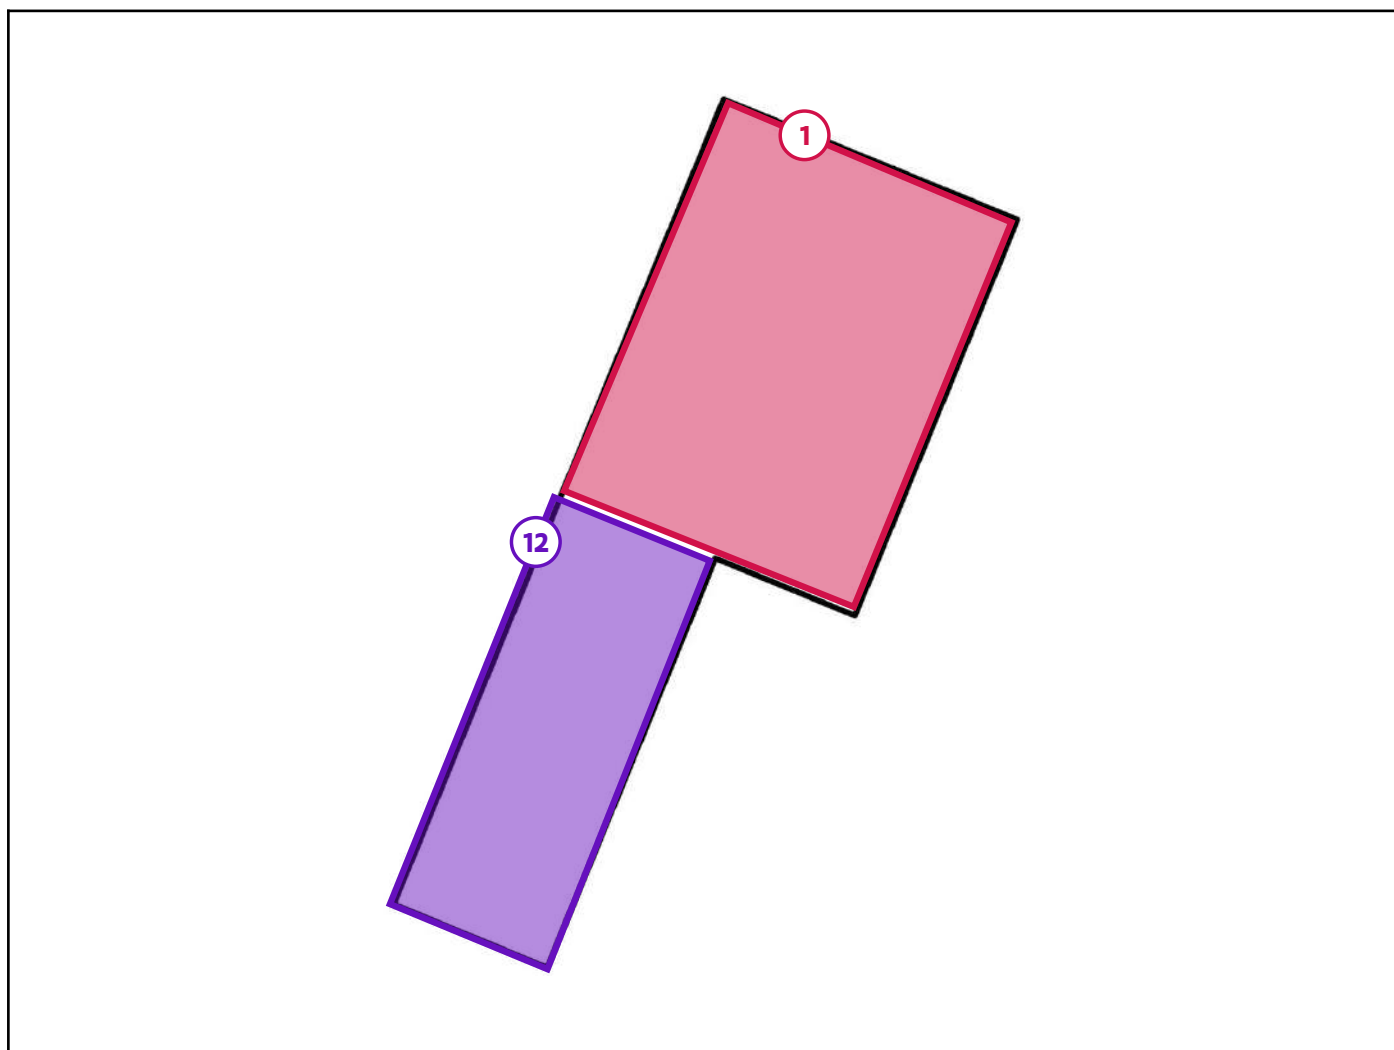
Plan 3.1: Bijgebouw en afdak plan

Beschrijving	Type	Actie
1. Golfplaten	Asbestmateriaal	Dringend verwijderen
12. Bijgebouwen en serre werden gecontroleerd	Advies	-

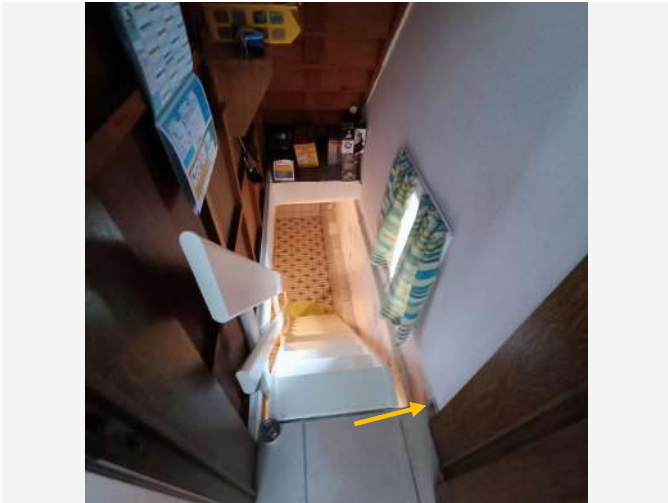
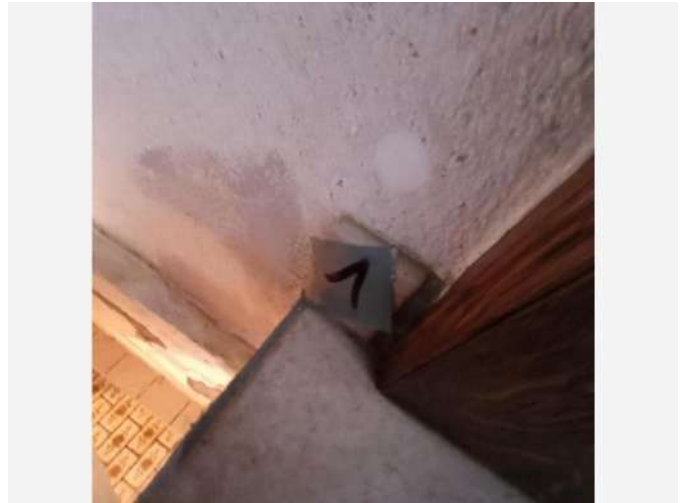
Beschrijving	Pleisterwerk plafond
Omgeving	Binnen
Primaire drager	Plafond
Bindmiddel van materiaal	Gips - kalk
Gebondenheid op basis van bindmiddel	Niet-hechtgebonden
Hoeveelheid (oppervlakte - dikte - aantal)	• 64,00 m ² - 2,00 cm - 1 stuk
Totaal volume	1,28 m ³
Identificatiemethode	Vaststelling met monsternamen
Destructieve handeling voor identificatie	Nee
Opmerking	<p>Verplichte plaatsen staalnames pleisterwerk vastgelegd volgens het Inspectieprotocol opgesteld door OVAM :</p> <ol style="list-style-type: none"> 1. Natte ruimte : keuken 2. Traphal : op het 1e verdiep 3. Stookruimte: niet mogelijk, vals plafond aanwezig aan de cv 4. Individuele ruimte : slaapkamer <p>De vermelde oppervlaktes en volumes betreffen een beredeneerde schatting. Er worden geen rechten verleend aan deze oppervlaktes/volumes. De dikte is een schatting die voorkomt uit de monsterplaatsen en is daarom niet altijd representatief.</p> <p>Overal plafondpleister zichtbaar, excl. de valse plafonds.</p>
