Asbestinventarisatetest

Te Couwelaarlei 104/301, 2100 Antwerpen

Attestnummer : 20251216-000131.000

Uitgegeven op : 16.12.2025

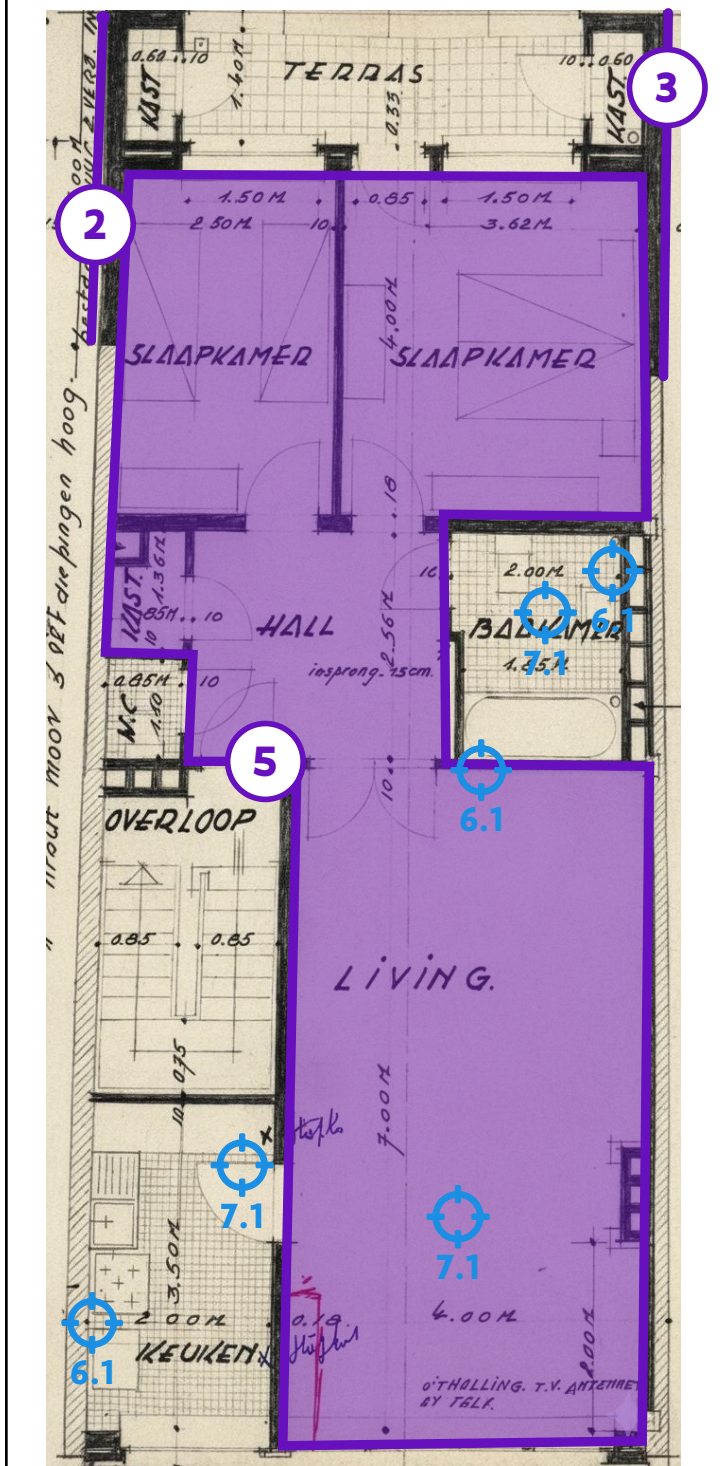
Plan 1.1: APP 301 op +3

Volledige plafond met pleister
Alle muren met pleister

2. Leien - Gevel Links OK - Gemene delen	Advies	-
3. Leien - Gevel Rechts - Gemene delen	Advies	-
5. Vloerzeil OK - Geplakt	Advies	-
6. M01 - Pleisterwerk Muren	Geen asbest	-
6.1 Code: M01	Mengmonster	-
7. M02 - Pleisterwerk Plafonds	Geen asbest	-
7.1 Code: M02	Mengmonster	-
