# Asbestinventarisatetest

Kraaikant 16, 3221 Holsbeek

Attestnummer : 20260421-000278.000

Uitgegeven op : 21.04.2026

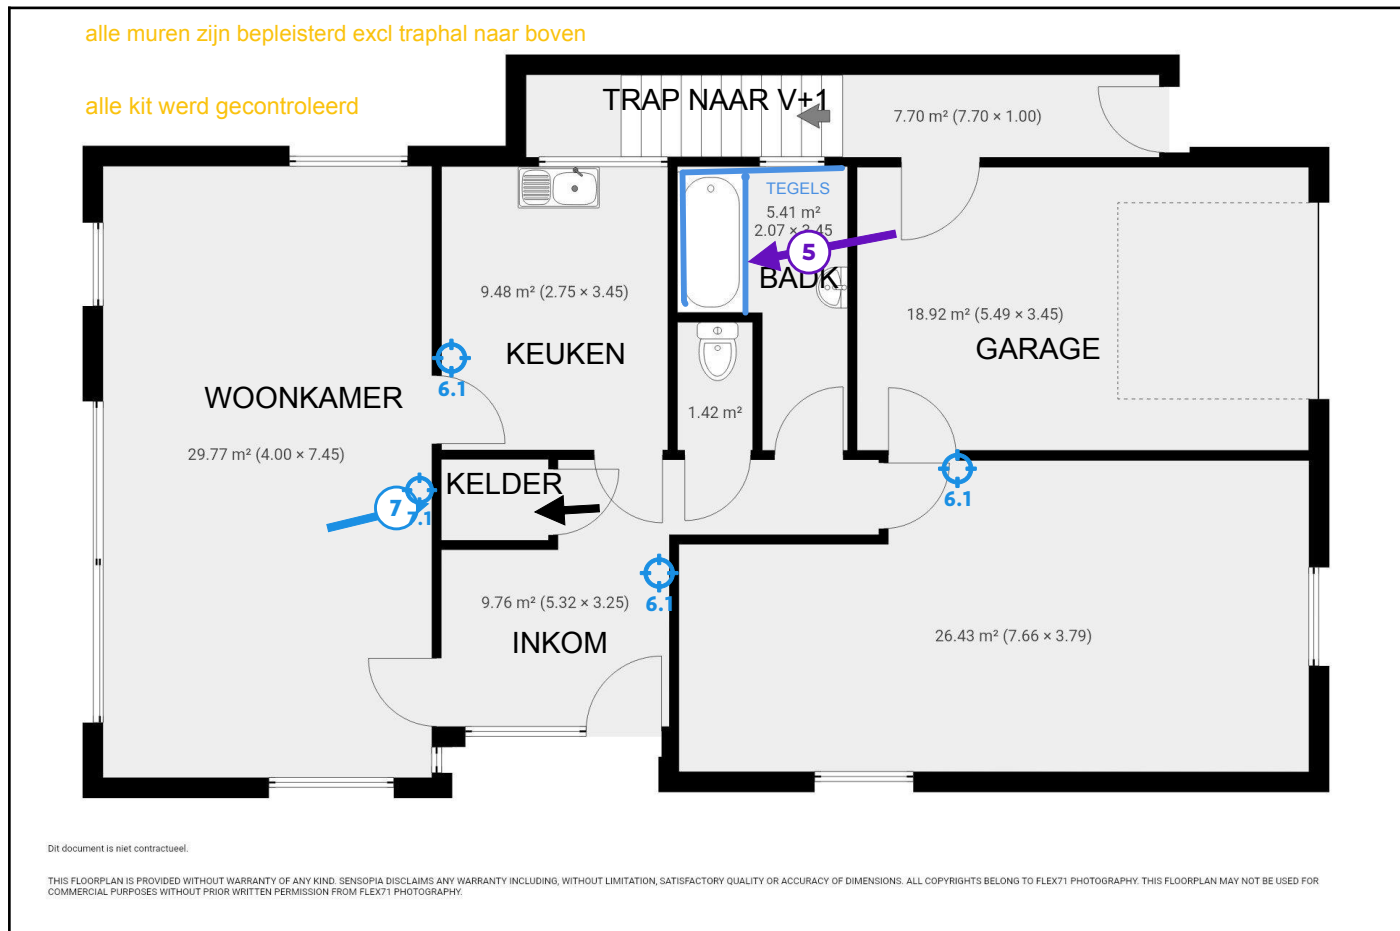
# Plan 1.3: Plan glv

Beschrijving	Type	Actie
5. Tegelijm niet zichtbaar	Advies	-
6. Muurpleister	Geen asbest	-
6.1 Code: 1	Mengmonster	-
7. Kachelkoord	Geen asbest	-
7.1 Code: 2	Puntmonster	-
8. Kit niet verdacht (visueel vastgesteld)	Overige ruimte of materiaal	-

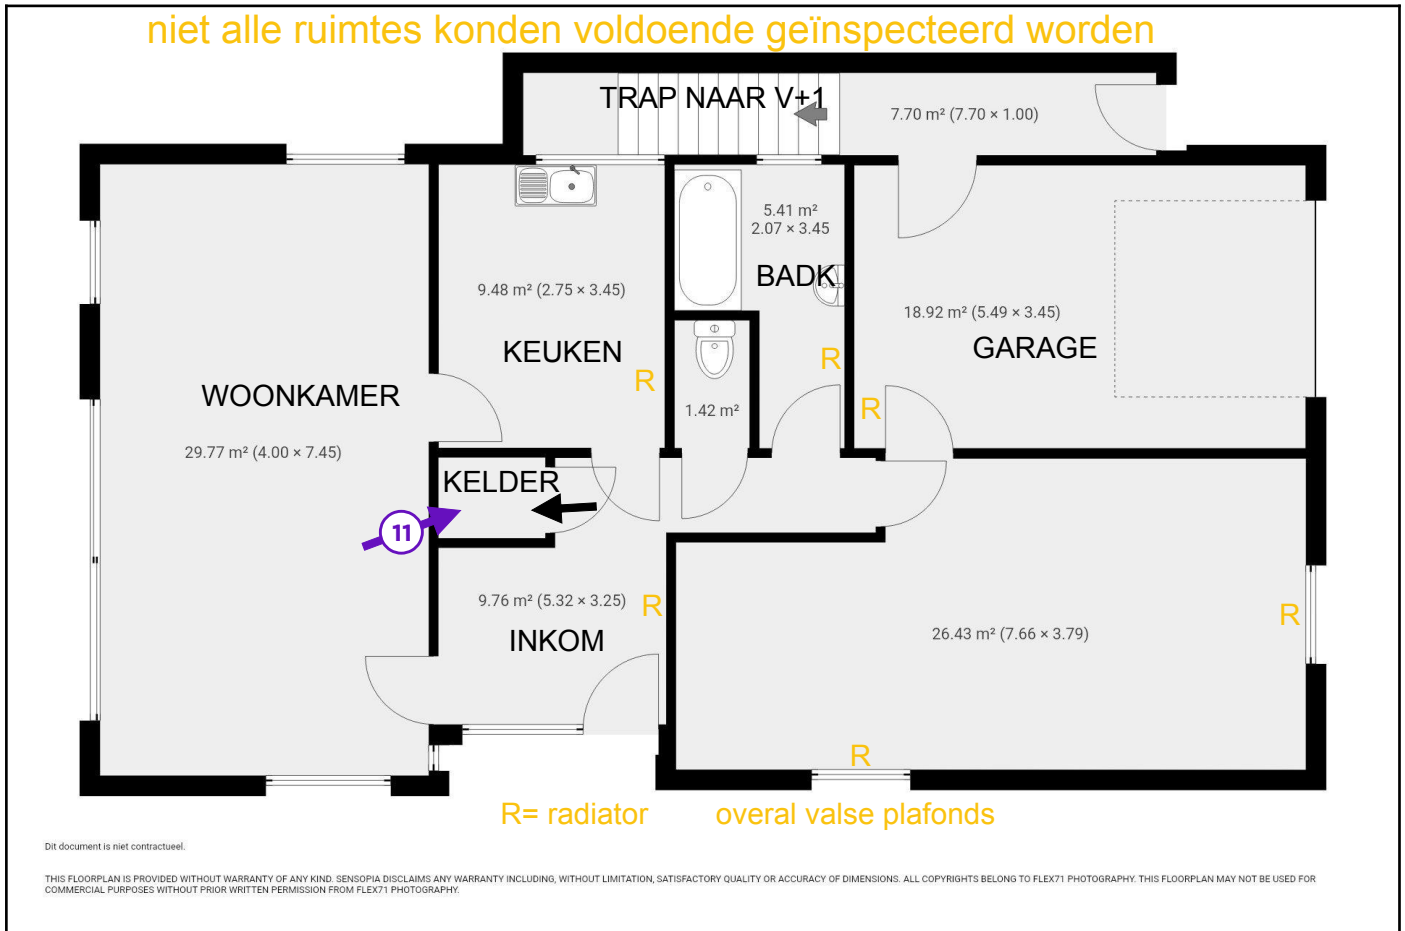
## Plan 1.4: Plan glv

Beschrijving	Type	Actie
1. Materiaal in opslag	Beperking	-
2. Valse plafonds	Advies	-
4. Radiatoren	Advies	-
11. CV Ketel/boiler	Overige ruimte of materiaal	-

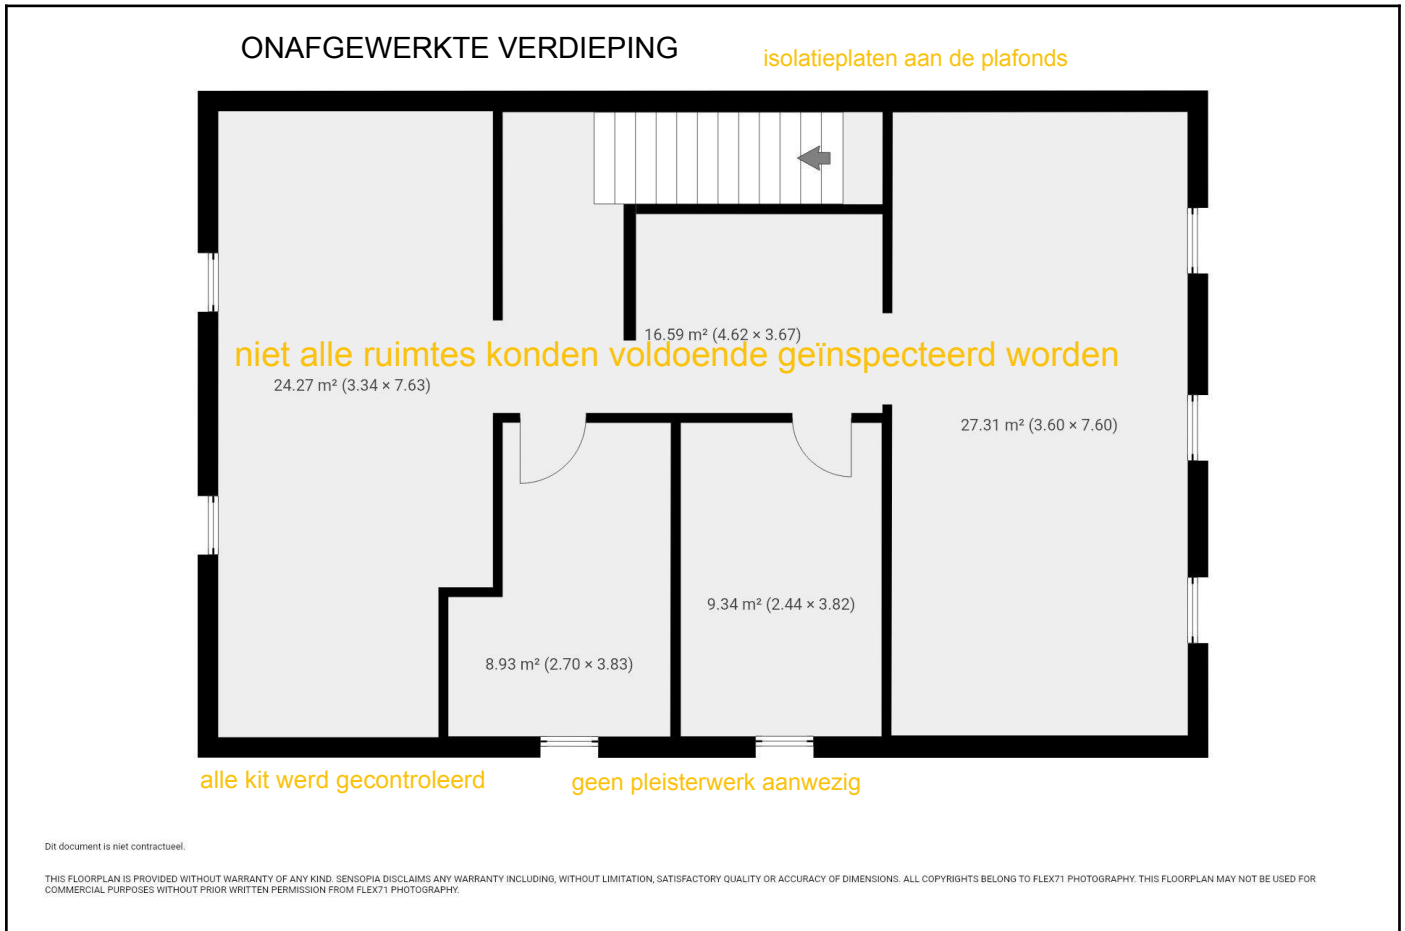
# Plan 1.5: plan v+1

Beschrijving	Type	Actie
1. Materiaal in opslag	Beperking	-
2. Valse plafonds	Advies	-
6. Muurpleister	Geen asbest	-
8. Kit niet verdacht (visueel vastgesteld)	Overige ruimte of materiaal	-

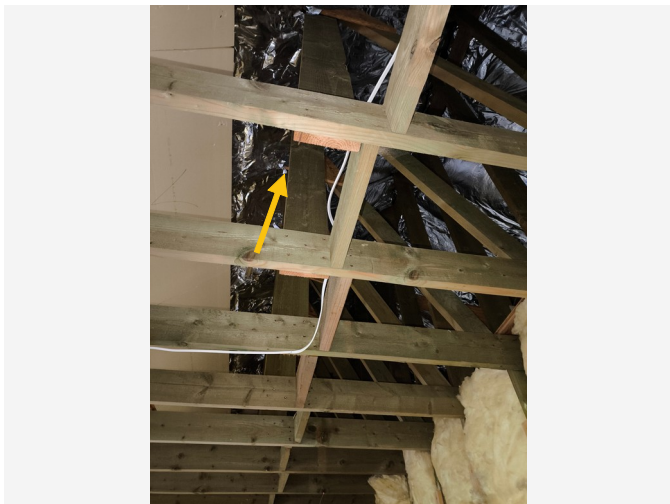
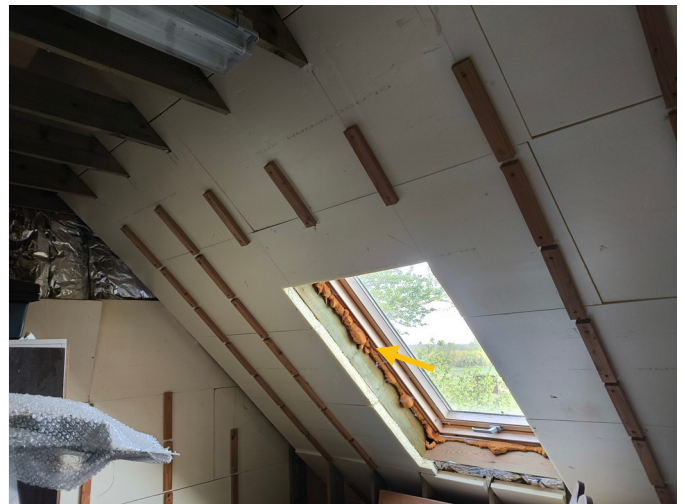
## Fiche 14: Onderdak (niet aanwezig)

Beschrijving	Notitie	Terug te vinden op plannen
Fiche 12: Liftinfrastructuur (niet aanwezig)	liftinfrastructuur (niet aanwezig) in het inspectie gebied.	-
Fiche 13: Leidingisolatie (niet aanwezig)	Er is geen leidingisolatie vastgesteld , exclusief het onderzoek van de kelder (beperking)	-
Fiche 14: Onderdak (niet aanwezig)	onderdak (niet aanwezig) in het inspectie gebied.	Plan 1.2: Woning plan
