# Asbestinventarisat attest

Prof.Scharpélaan 226, 3130 Begijnendijk

Attestnummer : 20260728-000234.000

**Niet-asbestveilig**

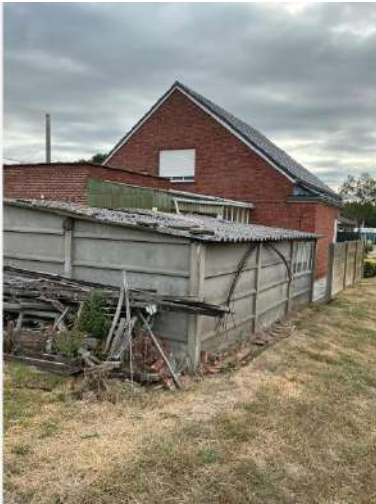
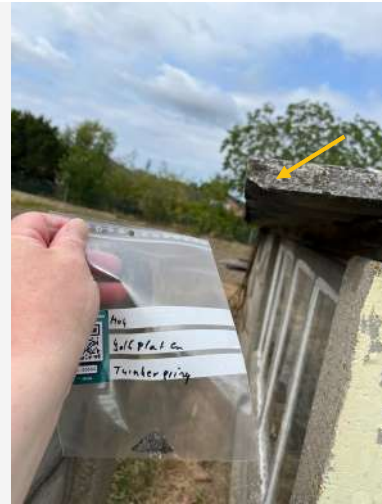
| Opmerking | De hoeveelheid betreft een schatting. |

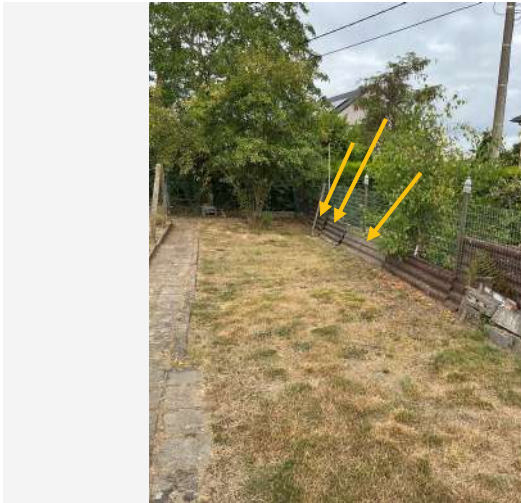
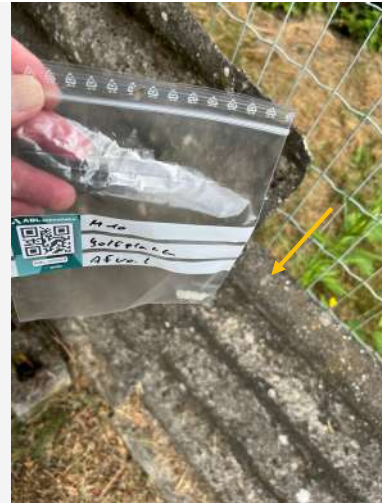
| Opmerking | De hoeveelheid betreft een schatting. |

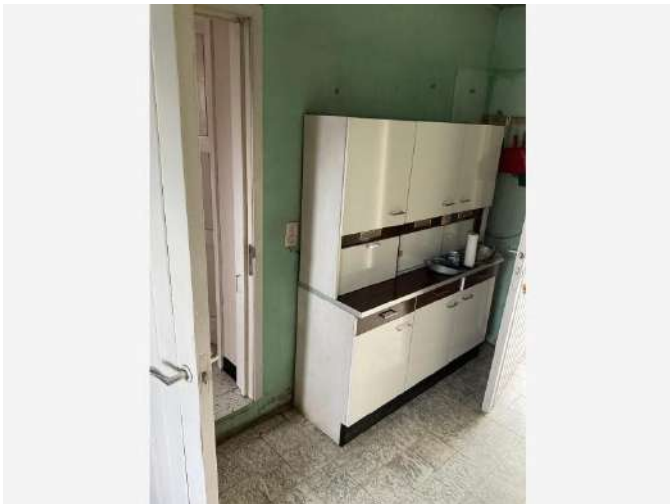
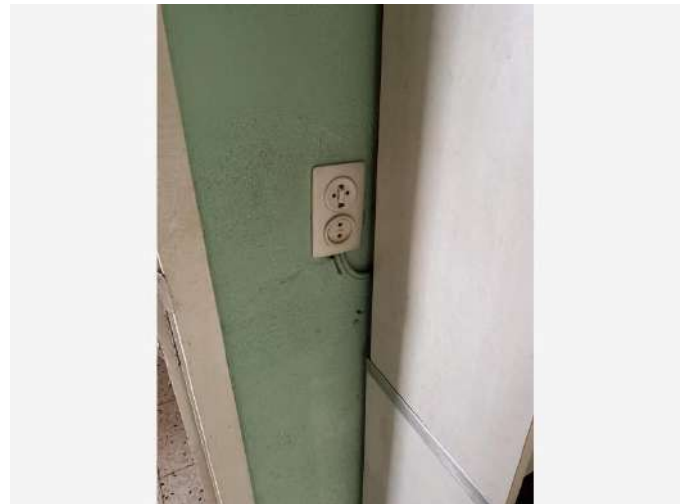
| Identificatiemethode | <p>De asbestdeskundige beoordeelt het materiaal als asbestverdacht en dus asbesthoudend, en dit zonder monstername.</p> <p>Motivatie: De monstername brengt andere schade aan dan schade die inherent is aan de monstername.</p> |
| Opmerking | De hoeveelheid betreft een schatting. |

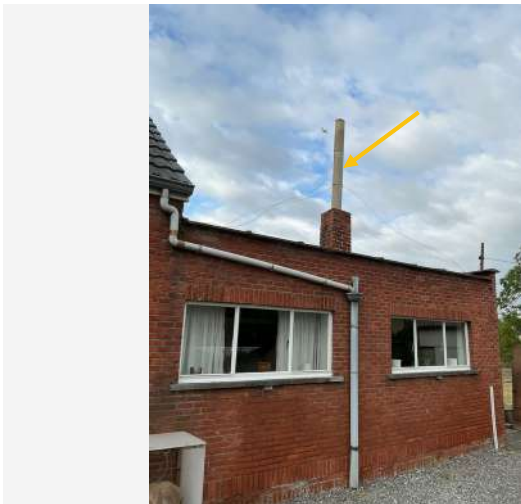
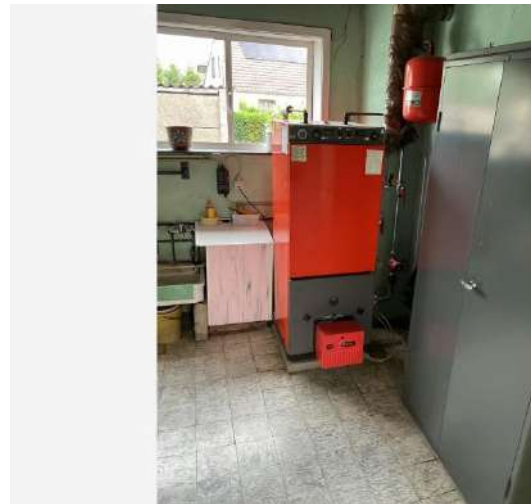
| Opmerking | Schouwbus in een 'gesloten systeem' wil zeggen dat er in het verlengde van deze schouwbus een CV ketel is aangesloten of deze volledig dichtgemaakt is en niet meer in gebruik is. De hoeveelheid is een schatting. |

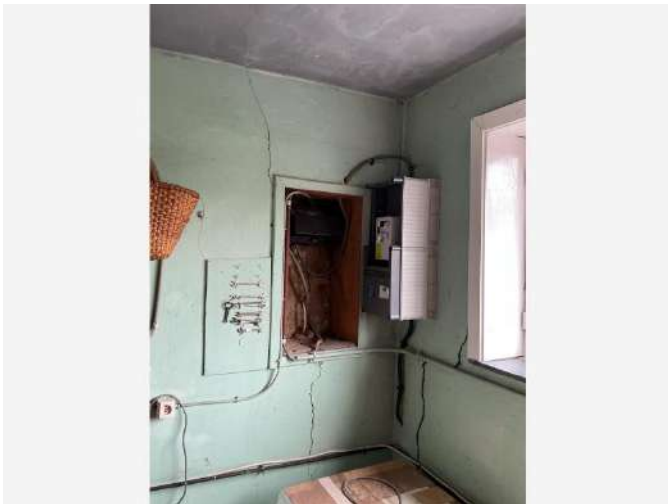
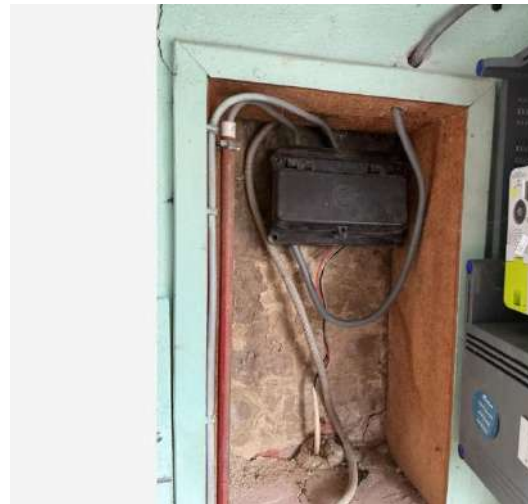
| Identificatiemethode | <p>De asbestdeskundige beoordeelt het materiaal als asbestverdacht en dus asbesthoudend, en dit zonder monstername.</p> <p>Motivatie: De monstername brengt andere schade aan dan schade die inherent is aan de monstername.</p> |

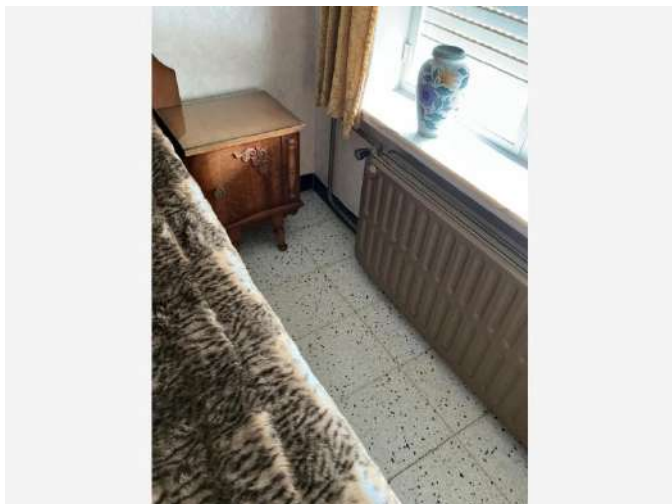
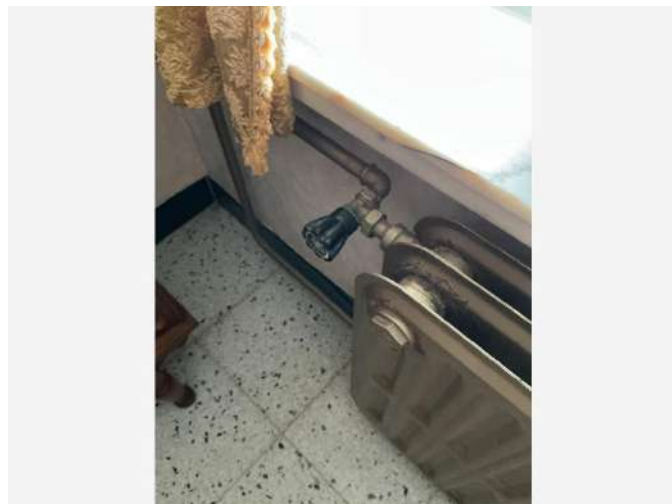
| Identificatiemethode | De asbestdeskundige beoordeelt het materiaal als asbestverdacht en dus asbesthoudend, en dit zonder monstername.<br><br>Motivatie: De monstername brengt andere schade aan dan schade die inherent is aan de monstername. |
| Opmerking | De genoteerde hoeveelheid is een schatting. |

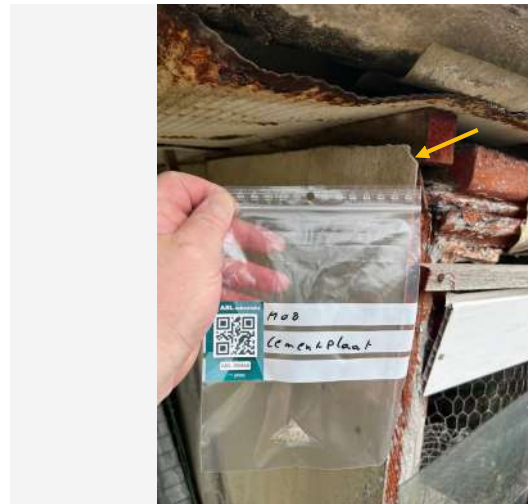
Detailfoto

Het asbestmateriaal valt onder de mijlpaal van 2040.

**Maatregelen nemen**

- Zorg voor een veilig beheer. Vermijd het beschadigen van het asbestmateriaal. Controleer de toestand jaarlijks op wijzigingen.
- Scherm in afwachting van verwijdering het asbestmateriaal af van luchtstromingen en verstoring: bijvoorbeeld door het te verpakken, te fixeren, af te dekken, signalisatie - afbakening aan te brengen, ...
- Verwijder dit asbestmateriaal zo snel mogelijk. Volg de toestand goed op.

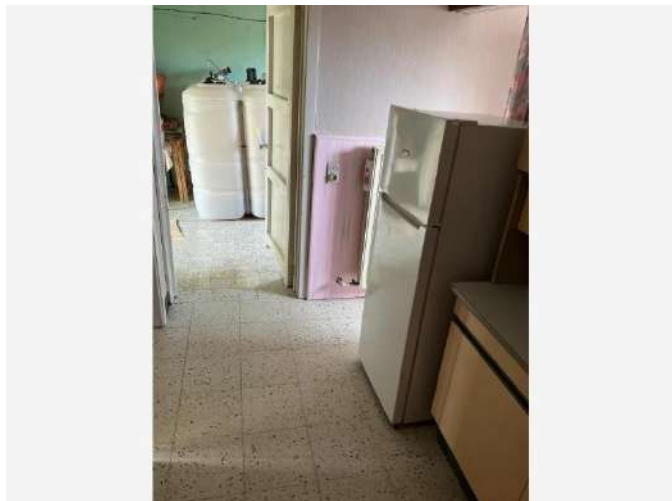
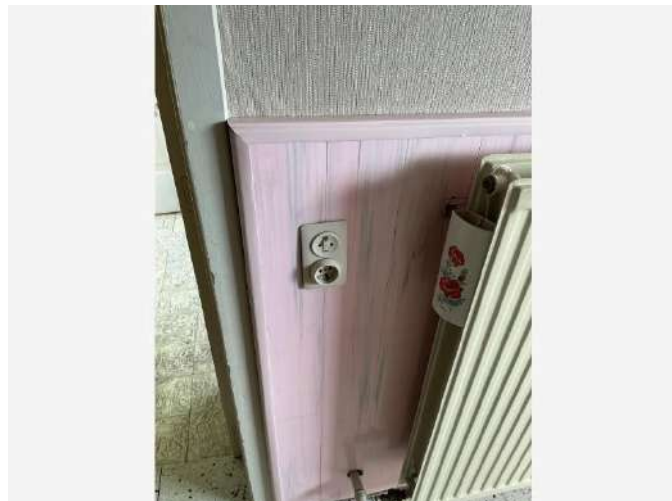
## Fiche 22: Valse wand(en)/voorzetswand(en) - Gipskarton-Pvc-hout

| Basis voor advies | De asbestdeskundige beoordeelt het materiaal als niet-asbestverdacht. |

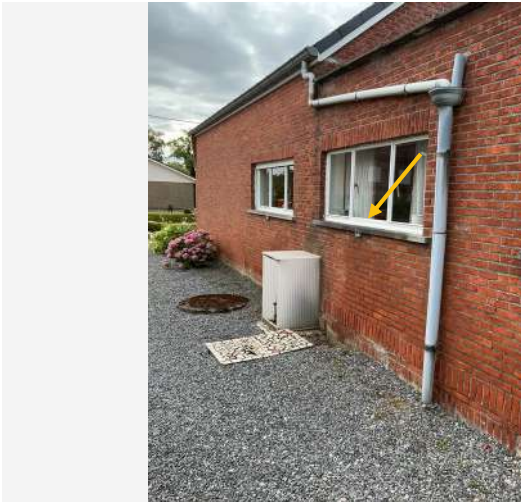
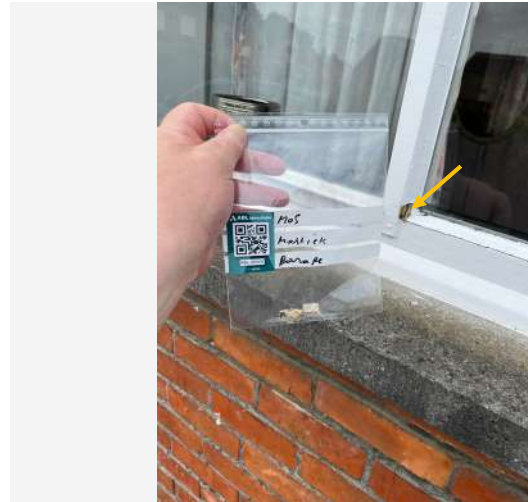
## Fiche 30: Mastiek/kit tussen glas en profiel - buiten woning

Geen asbest

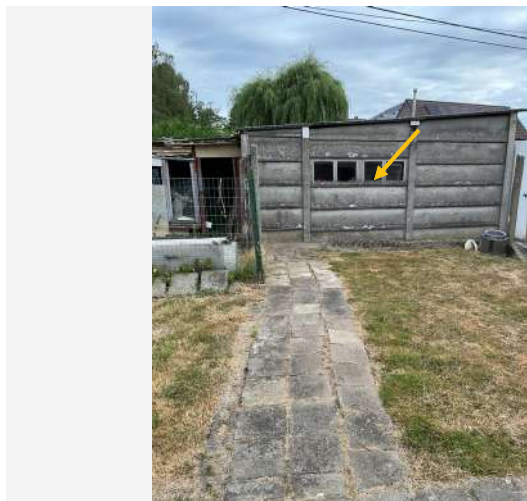
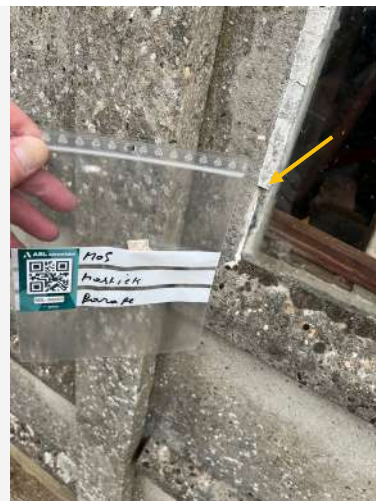
## Fiche 31: Mastiek/kit tussen glas en profiel - buiten garage/ Tuinberging

Geen asbest

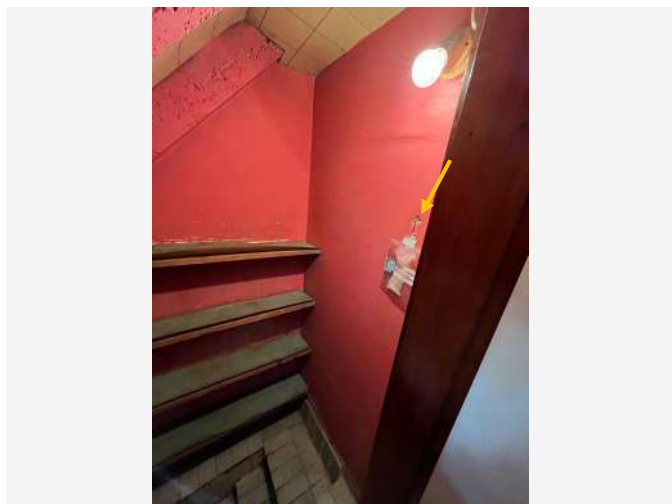
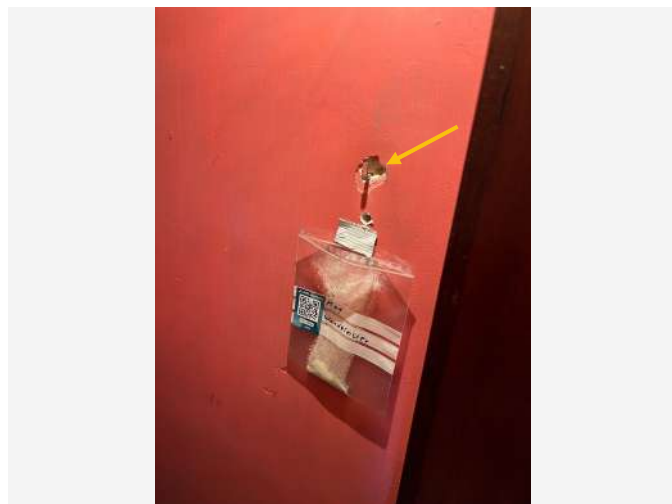
## Fiche 32: Pleisterwerk wanden

Geen asbest

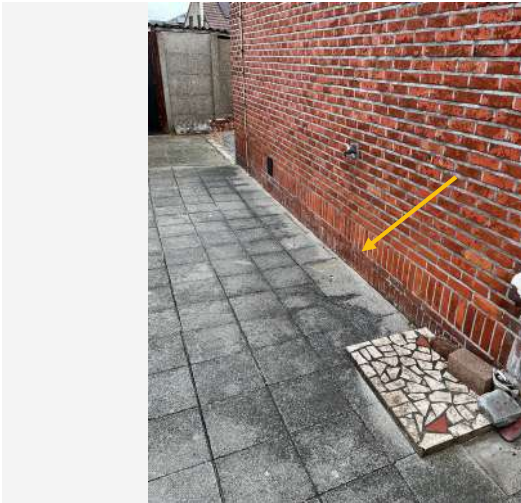
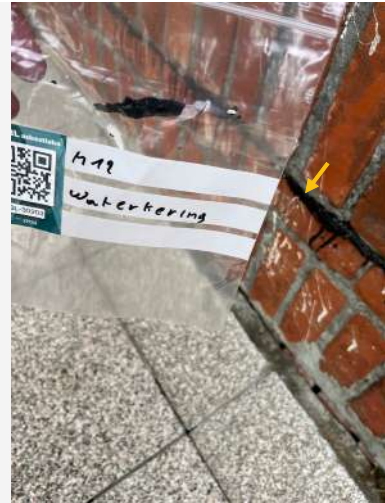
## Fiche 33: Waterkering

Geen asbest

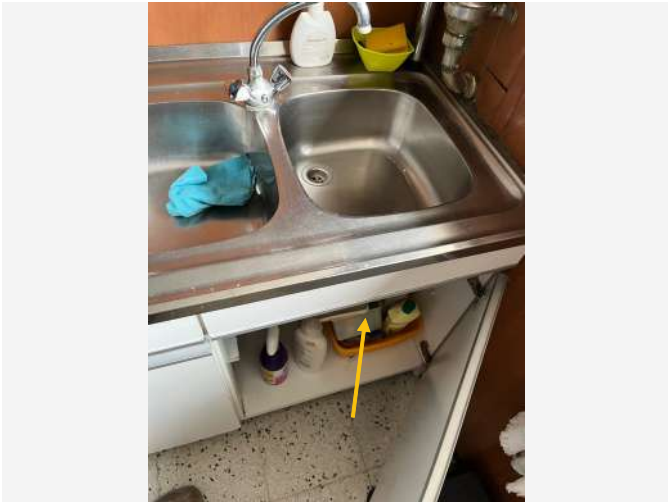
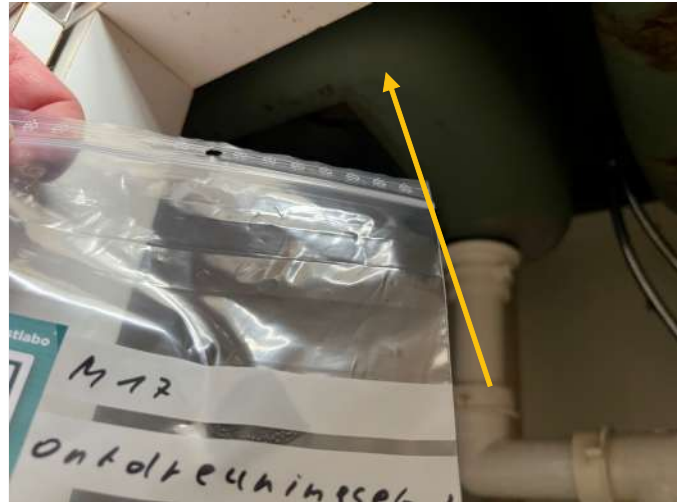
## Fiche 34: Ontdreuningsplaat/anti-dreunplaat onder spoelbak

Geen asbest
