Asbestinventarisatetest

Kleidaallaan 53/B3, 2620 Hemiksem

Attestnummer : 20260201-000095.000

Uitgegeven op : 01.02.2026

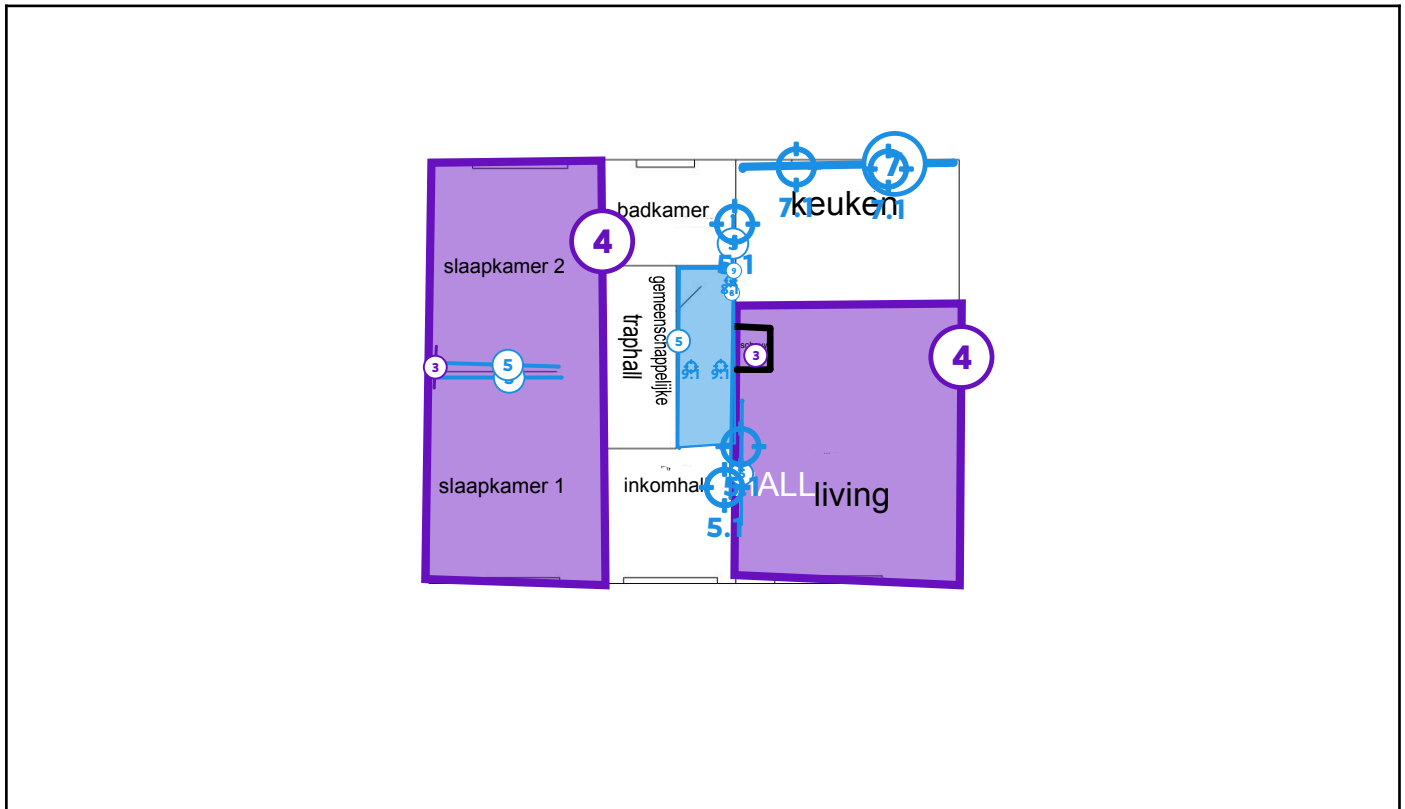
Plan 1.1: appartement - bus 3

Beschrijving	Type	Actie
3. Living/slkmr 1 en 2 - schouwen	Beperking	-
4. Appartement - vloerbekledingen en lijmen onder laminaat	Advies	-
5. Pleisterwerk muren	Geen asbest	-
5.1 Code: MM01	Mengmonster	-
7. Keuken - cementering - mengstaal	Geen asbest	-
7.1 Code: MM03	Mengmonster	-
8. Zekeringskast - plaat	Geen asbest	-
8.1 Code: MM04	Puntmonster	-
9. Pleisterwerk plafonds	Geen asbest	-

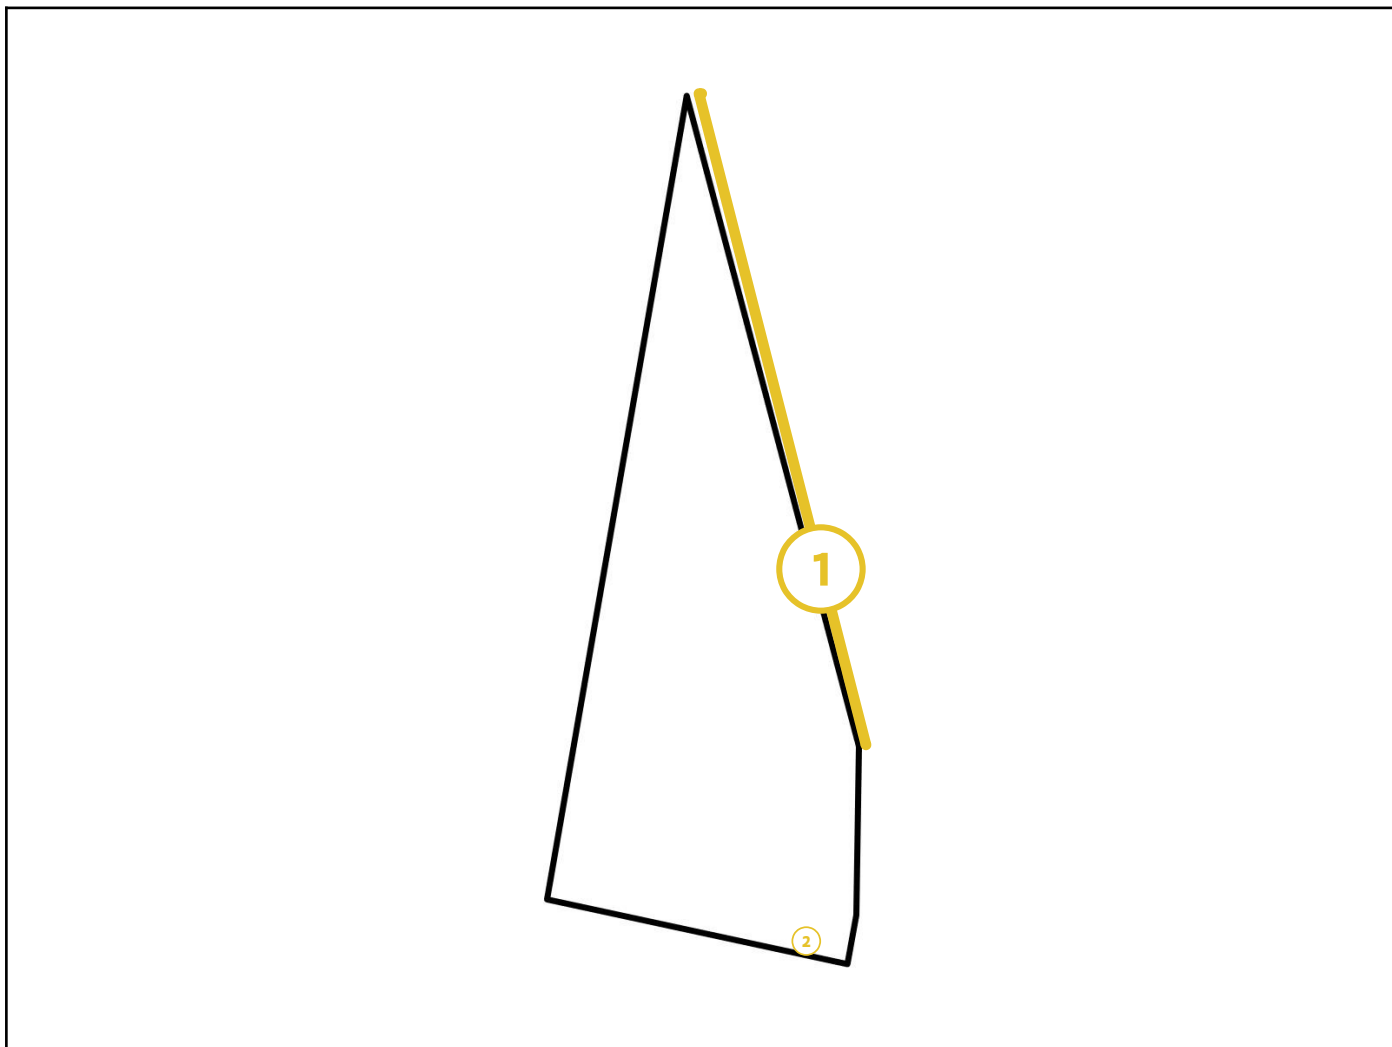
Plan 2.1: Bijgebouw plan

Beschrijving	Type	Actie
1. Garage - Oversteek aan poorten	Asbestmateriaal	Zorgvuldig beheren
2. Garage - elektrische toepassingen (stopcontact en schakelaar)	Asbestmateriaal	Zorgvuldig beheren
