Asbestinventarisatetest

Hanebergstraat 48, 3581 Beringen

Attestnummer : 20240821-000235.000

Uitgegeven op : 21.08.2024

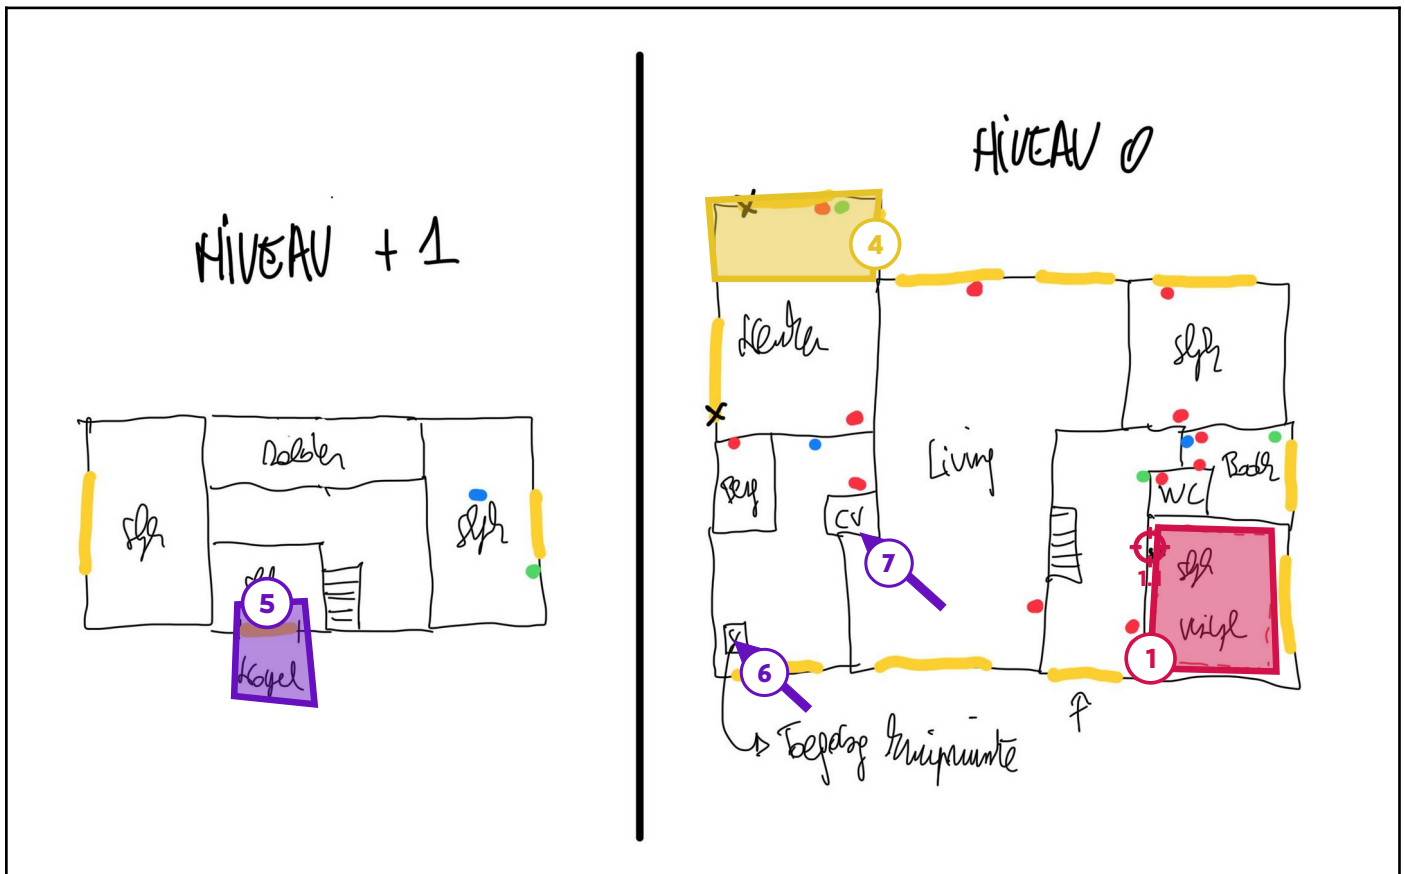
Plan 1.2: Schets

Beschrijving	Type	Actie
1. Vinylvloer	Asbestmateriaal	Dringend verwijderen
1.1 Code: 3 I PS I Vinylvloer	Puntmonster	-
4. Plat dak (roofing, bitumen, teer)	Asbestmateriaal	Zorgvuldig beheren
5. Plat dak kapel I Buiten bereik	Beperking	-
6. Kruipkelder	Beperking	-
7. Onderdelen en uitrusting van de ruimteverwarming	Advies	-

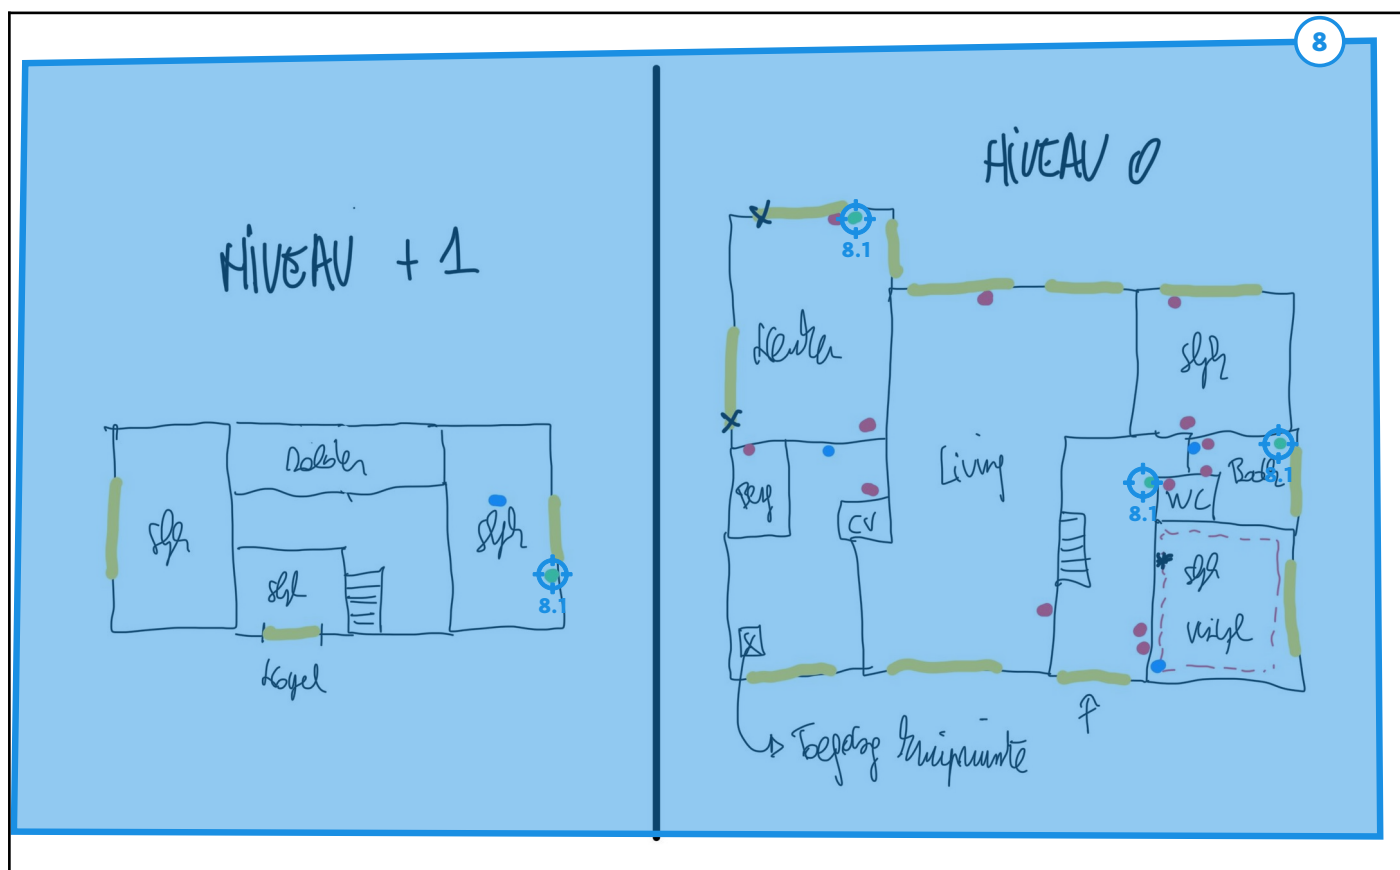
Plan 1.3: Aanduiding zones met zichtbaar wandpleister

Beschrijving	Type	Actie
8. Zichtbaar wandpleister	Geen asbest	-
8.1 Code: 1 MS Wandpleister	Mengmonster	-

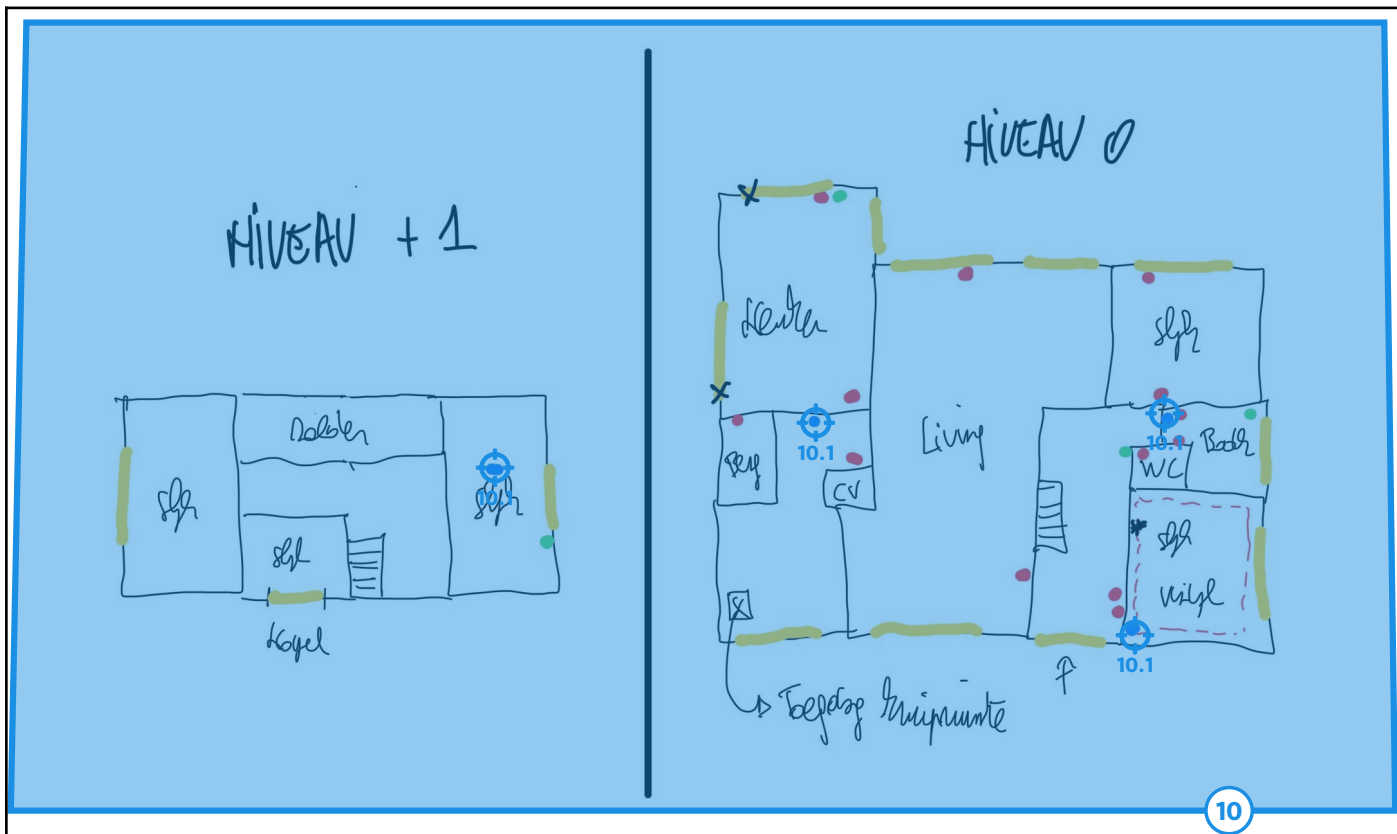
Plan 1.4: Aanduiding zones met zichtbaar plafondpleister

Beschrijving	Type	Actie
10. Zichtbaar plafondpleister	Geen asbest	-
10.1 Code: 2 MS Plafondpleister	Mengmonster	-

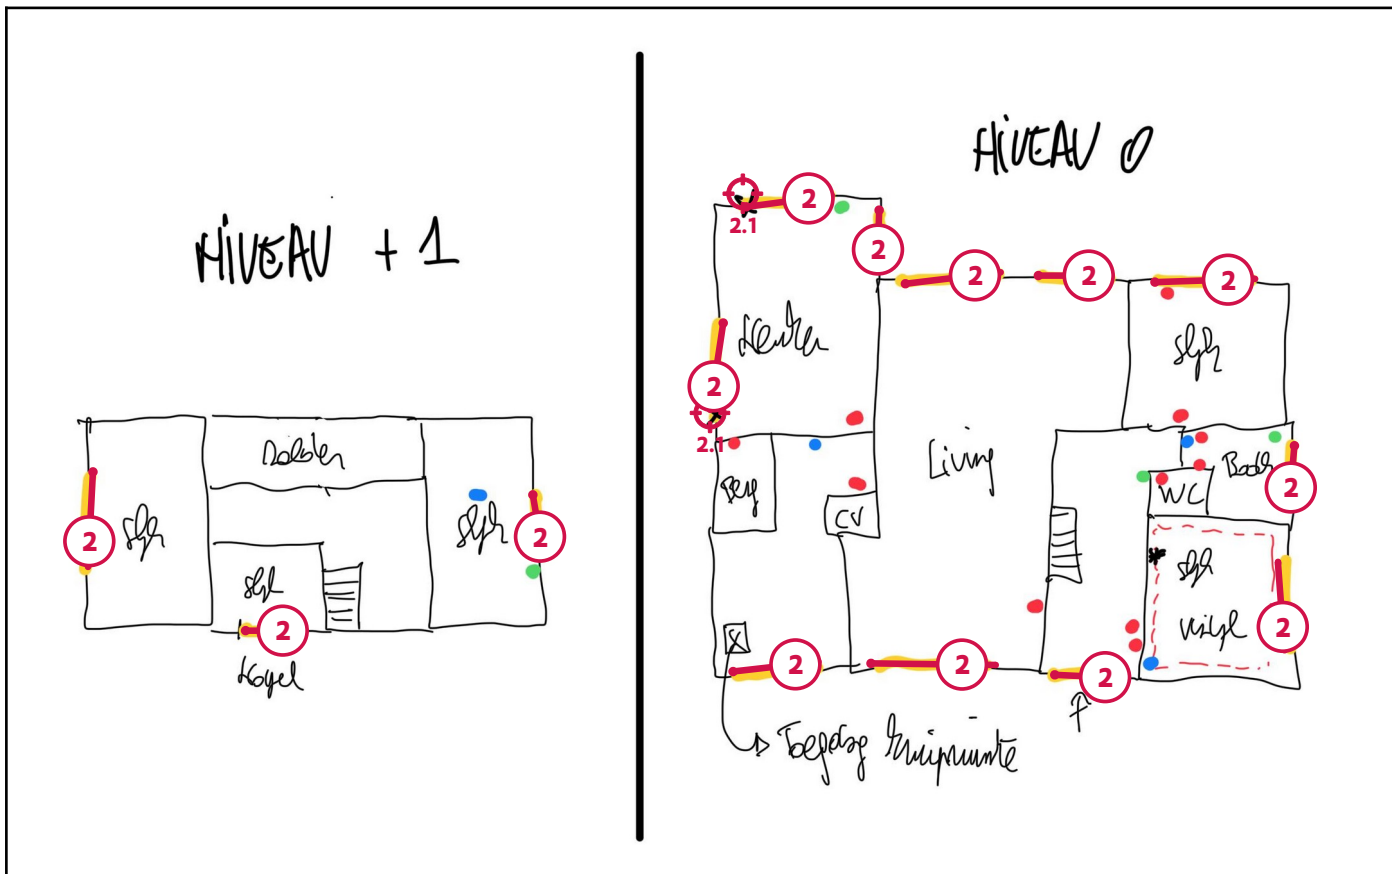
Plan 1.6: Mastiek

Beschrijving	Type	Actie
2. Mastiek	Asbestmateriaal	Dringend verwijderen
2.1 Code: 4 MS Mastiek	Mengmonster	-

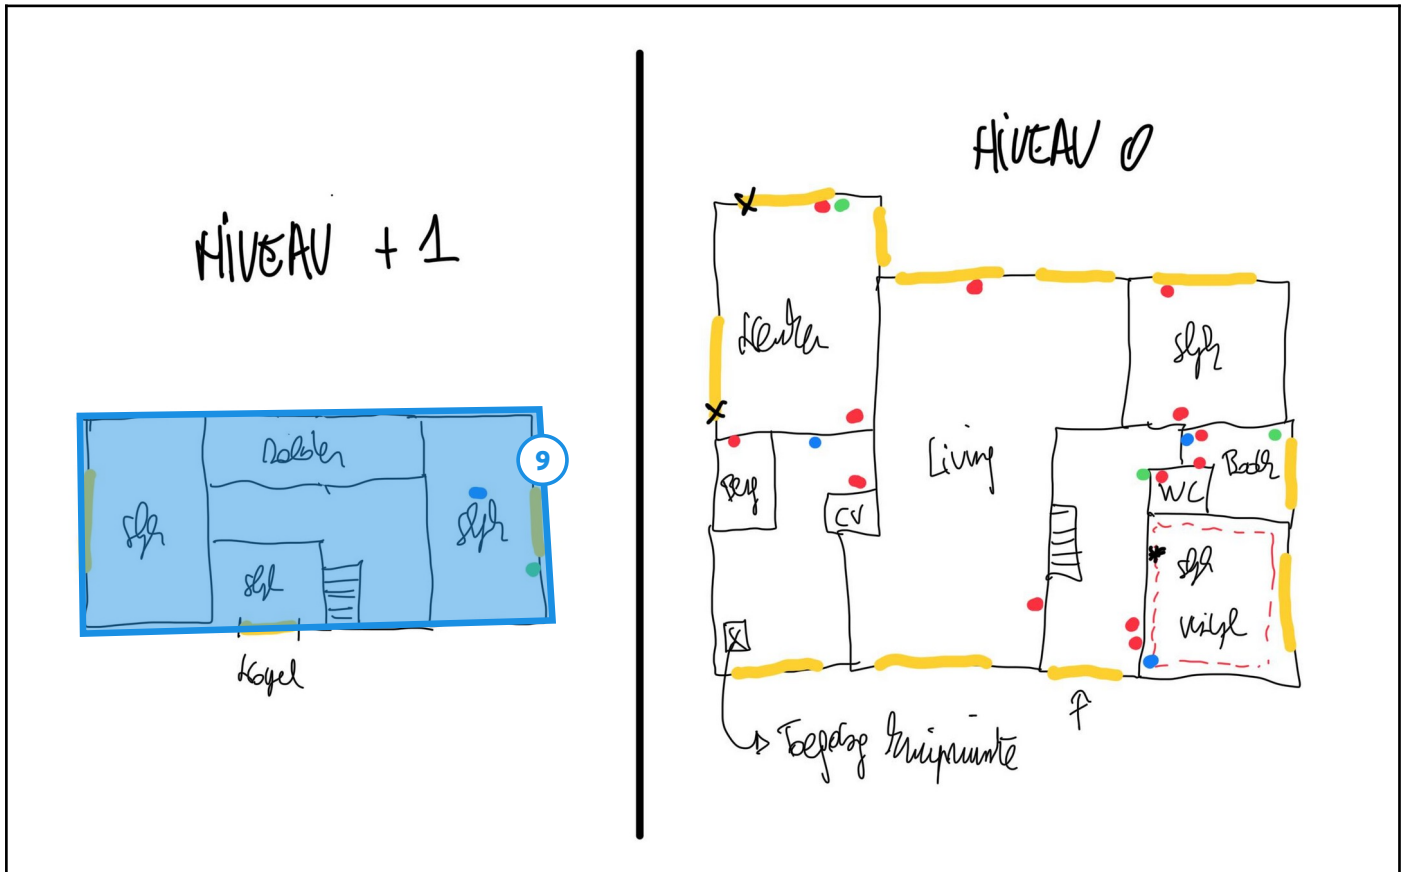
Plan 1.7: Dakenplan

Beschrijving	Type	Actie
9. Onderdak Inspectie aan- of afwezigheid	Geen asbest	-
