Asbestinventarisatetest

Geerstraat 15, 3940 Hechtel-Eksel

Attestnummer : 20240412-000333.000

Uitgegeven op : 12.04.2024

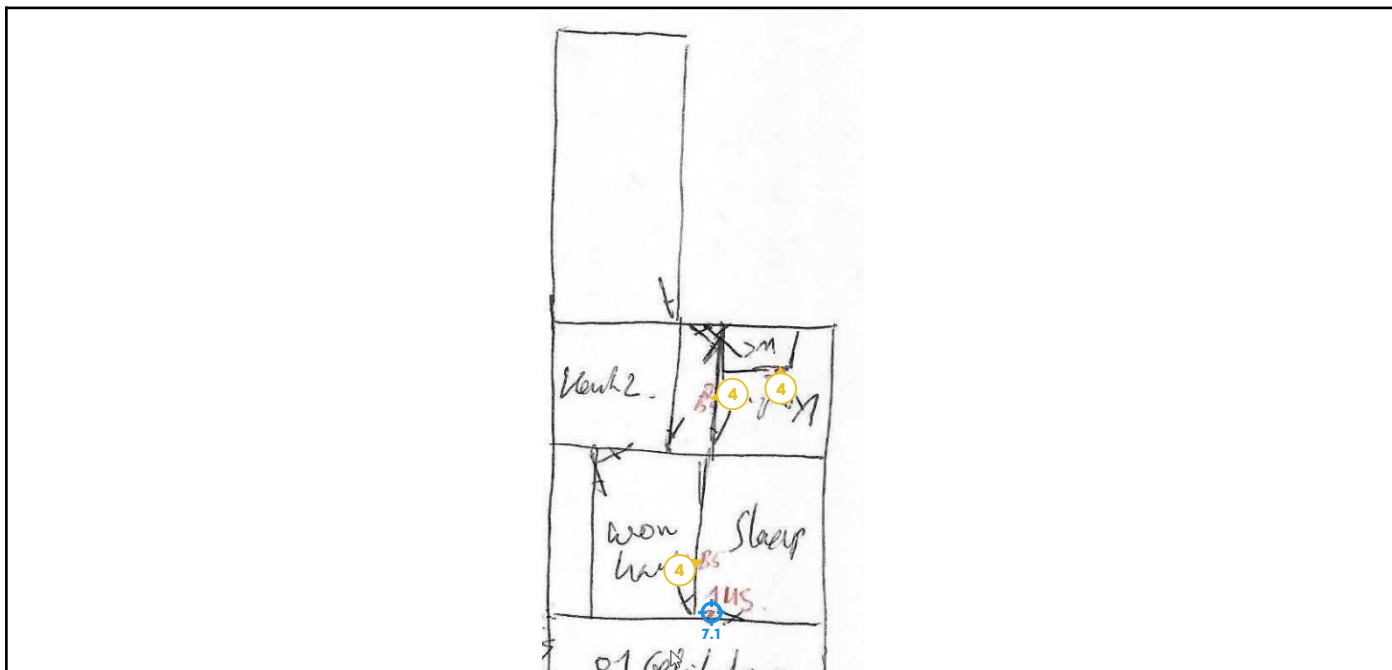
Plan 1.1: schets 01 Gelijkvloers

Beschrijving	Type	Actie
4. Bakeliet Elektrisch schakelmateriaal	Asbestmateriaal	Zorgvuldig beheren
7.11 MS I Pleister Muren	Geen asbest	-
7.1 Code: 11 MS I Pleister Muren	Mengmonster	-

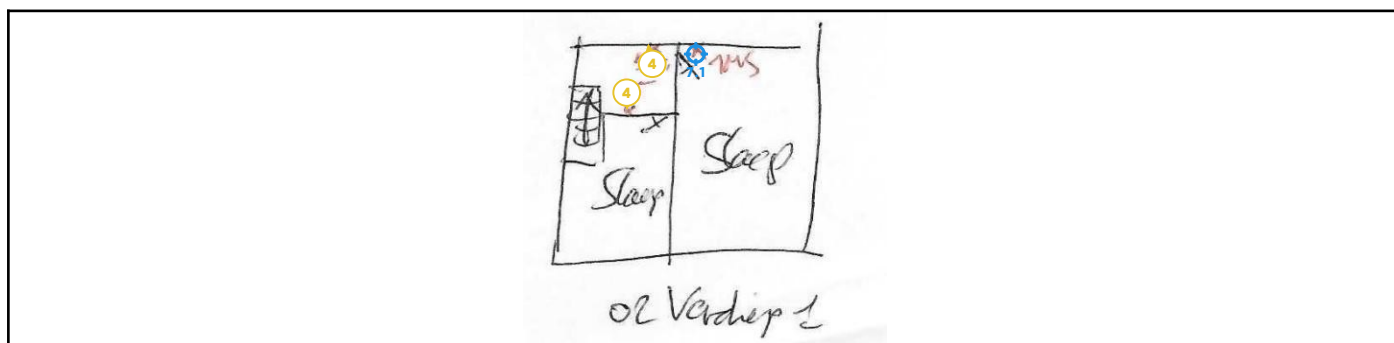
Plan 1.2: schets 02 Verdiep

Beschrijving	Type	Actie
4. Bakeliet Elektrisch schakelmateriaal	Asbestmateriaal	Zorgvuldig beheren
7.1 MS Pleister Muren	Geen asbest	-
7.1 Code: 1 MS Pleister Muren	Mengmonster	-
