# Asbestinventarisatetest

Emiel Verhaerenstraat 5, 3970 Leopoldsburg

Attestnummer : 20261028-000033.000

**Niet-asbestveilig**

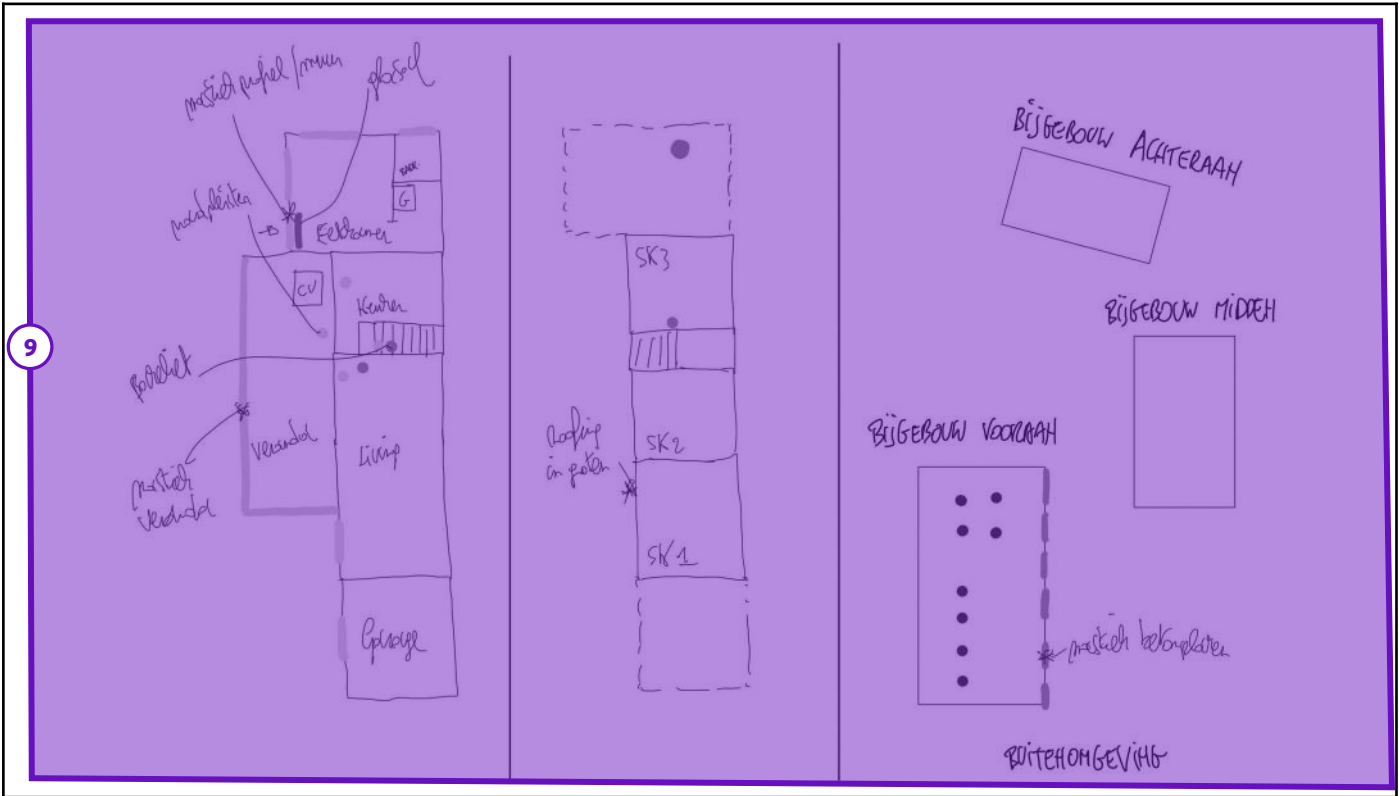
# Plan 1.2: - Niet-destructief en geen aanvullend onderzoek

| Beschrijving | Type | Actie |
|---|---|---|
| 9. Niet-destructief en geen aanvullend onderzoek | Advies | - |

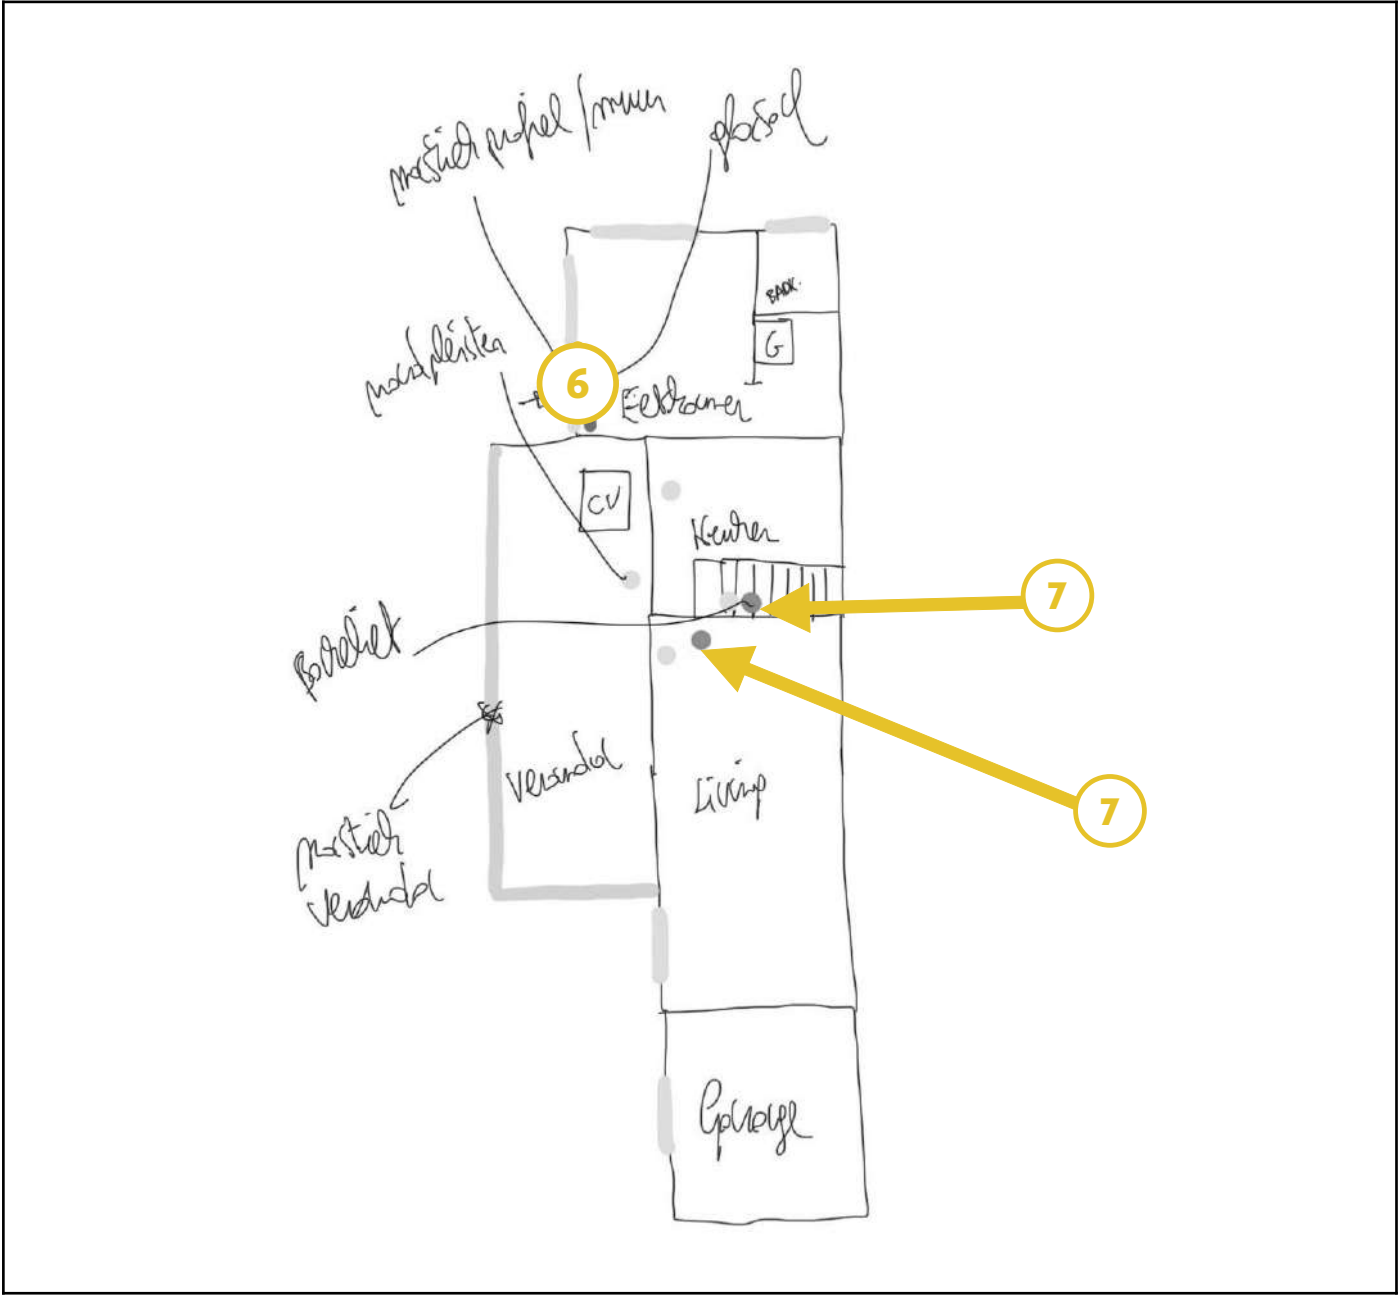
Plan 2.6: - Niveau 0

| Beschrijving | Type | Actie |
|---|---|---|
| 7. Bakeliet Elektrische installatie | Asbestmateriaal | Zorgvuldig beheren |

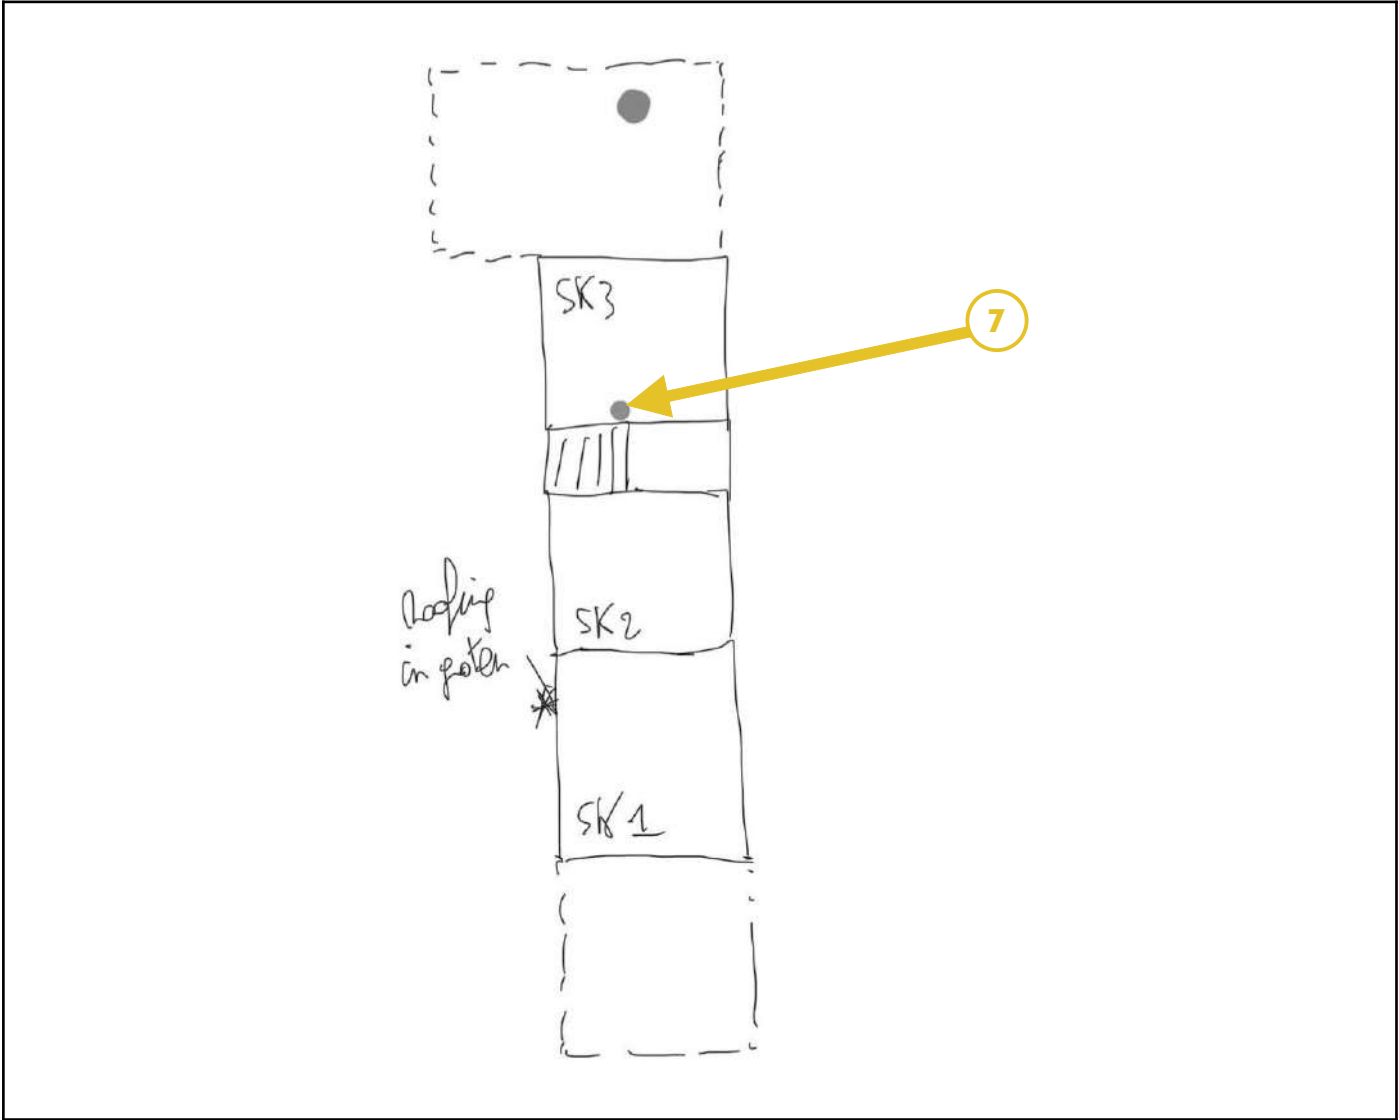
Plan 2.7: - Niveau +1

| Beschrijving | Type | Actie |
|---|---|---|
| 7. Bakeliet I Elektrische installatie | Asbestmateriaal | Zorgvuldig beheren |

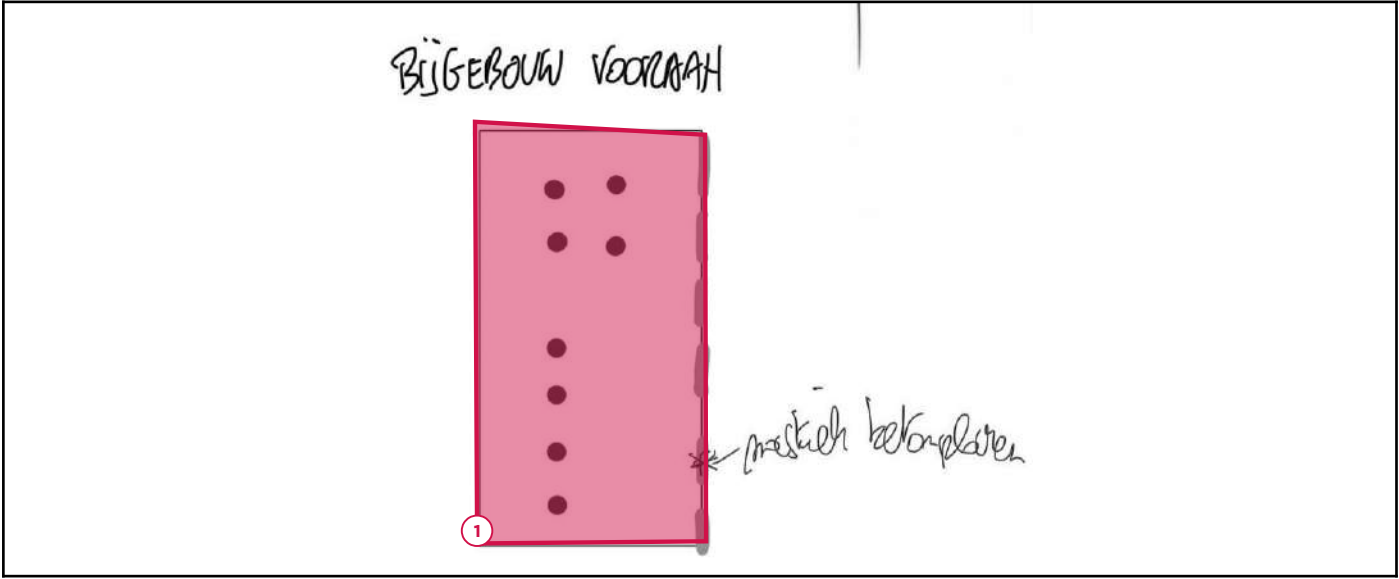
## Plan 3.2: Dakenplan

| Beschrijving | Type | Actie |
|---|---|---|
| 1. Dakbedekking Golfplaten zonder onderdak | Asbestmateriaal | Dringend verwijderen |

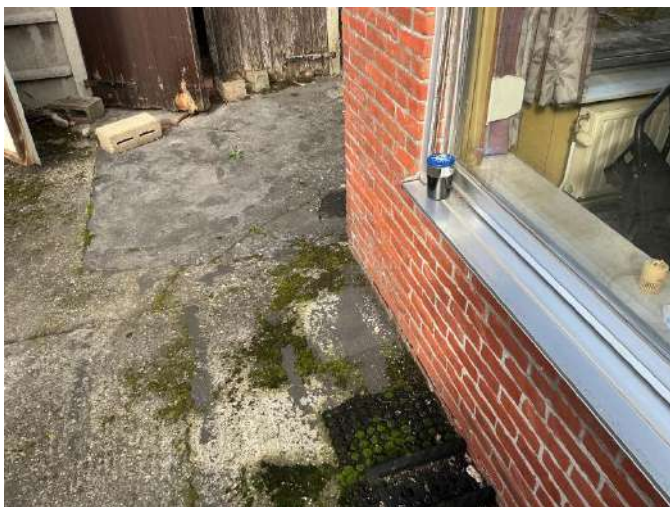
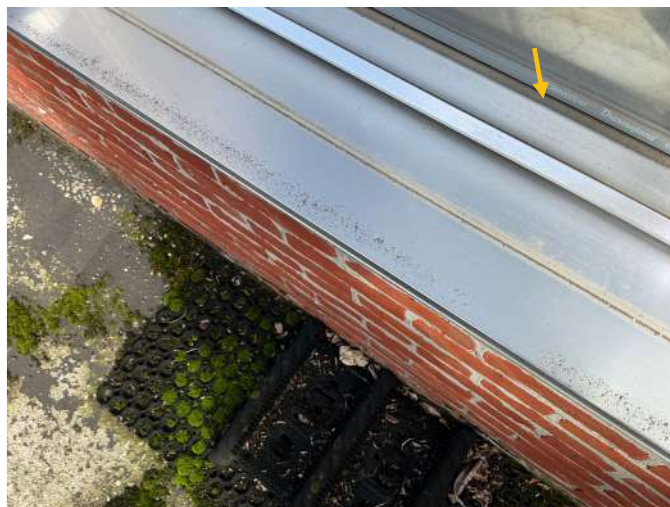
## Fiche 18: Afdichtingsmateriaal I tussen glas en profiel I Niet asbestverdacht

| <p>Fiche 18: Afdichtingsmateriaal I tussen glas en profiel I Niet asbestverdacht</p> | <p>Zichtbaar en bereikbaar afdichtingsmateriaal tussen glas en profiel werd gecontroleerd = niet asbestverdacht.</p> <p>Soepele kit vastgesteld.</p> <p>De al dan niet aanwezigheid van afdichtingsmateriaal (mastiek, kit) aan het schrijnwerk werd gecontroleerd tijdens het plaatsbezoek. Het betreft mastiek/kit aan schrijnwerk: ramen, deuren, gevelopeningen, etc.</p> <p>Asbestverdacht afdichtingsmateriaal, enkel indien aanwezig, wordt in een aparte bronfiche besproken met aanduiding op de constructieplannen.</p> <p>De hoeveelheid is een zo nauwkeurig mogelijke opmeting en kan afwijken van de werkelijke toestand. De geraamde hoeveelheid (indien van toepassing) wordt weergegeven. Aanduidingen op de constructieplannen vormen louter een indicatie waar deze toepassing (onder meer) aanwezig is of kan zijn, de aanduidingen zijn niet limitatief.</p> <p>Deze asbestinventaris betreft een niet-destructief onderzoek. Er kan zich steeds oude asbesthoudende kit / mastiek bevinden achter vernieuwde lagen kit. Tevens kan zich asbesthoudende kit bevinden onder soepele kitlagen. Bij vervanging van de ramen in zijn geheel of vervanging van enkel de beglazing is er steeds bijkomend destructief onderzoek nodig naar eventuele oude, onderliggende, niet-inspecteerbare kitlagen of mastiek alvorens de werken uit te voeren. Controle van eventuele onderliggende lagen kitwerk / mastiek is niet mogelijk zonder aanvullend destructief onderzoek. Mastiek kan zich zowel tussen profiel en muur als tussen profiel en beglazing bevinden. Controleer steeds alle ramen en deuren.</p> <p>OVAM verbiedt het insluiten of opnieuw bedekken van asbesthoudende materialen (Bron: OVAM: Wat is verboden?)</p> | <p>-</p> |

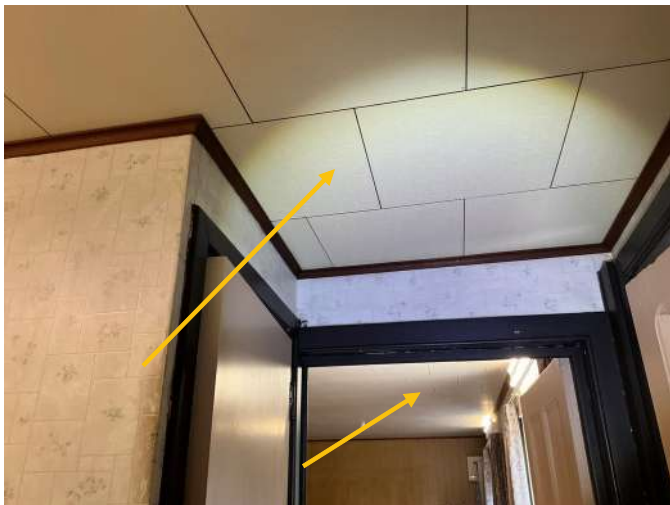
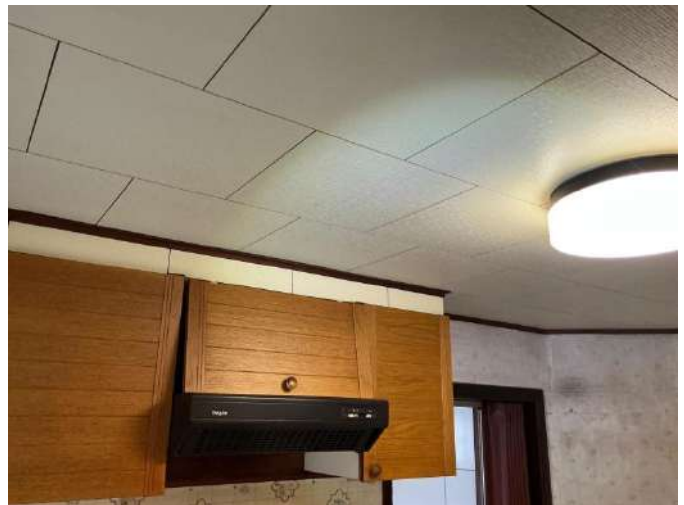
## Fiche 21: Zone met valse/beklede plafonds | Geen zichtbaar plafondpleisterwerk

| <p>Fiche 21: Zone met valse/beklede plafonds Geen zichtbaar plafondpleisterwerk</p> | <p>Geen zichtbaar pleisterwerk waarneembaar tijdens het plaatsbezoek in volgende ruimtes:</p> <p>in een natte ruimte (zoals in een keuken of badkamer), in de stookplaats, in een trappenhal en in een individuele ruimte.</p> <p>Voor de opmaak van dit asbestattest werd een niet-destructief en een niet-aanvullend onderzoek uitgevoerd waarbij er geen uitspraak kan worden gedaan over de ruimte / opbouw achter valse plafonds, bekleding van plafonds etc. Achter valse plafonds kunnen zich asbesttoepassingen bevinden (bijvoorbeeld asbesthoudend pleisterwerk, etc.) die enkel te inspecteren zijn na aanvullend destructief onderzoek.</p> <p>Valse plafonds (bijvoorbeeld uit gipsplaten) kunnen tevens asbest bevatten in smeerlagen. Om dit vast te kunnen stellen, is verder aanvullend en destructief onderzoek nodig.</p> <p>Er kan geen uitspraak gedaan worden over de ruimte / opbouw achter of van valse wanden en plafonds. Achter valse wanden en plafonds kunnen zich asbestverdachte toepassingen bevinden. Valse wanden en plafonds kunnen tevens (deels) uit asbesthoudende platen bestaan. De valse wanden en plafonds werden niet-destructief en auditief onderzocht tijdens het plaatsbezoek, er konden geen afwijkingen waargenomen worden (tenzij anders vermeld in dit asbestattest). Om hierin volledig uitsluitel te bieden, kan dit enkel door aanvullend destructief onderzoek.</p> | <p>-</p> |
