# Asbestinventarisatetest

Lindestraat 3, 3581 Beringen

Attestnummer : 20261028-000041.000

Uitgegeven op : 28.10.2026

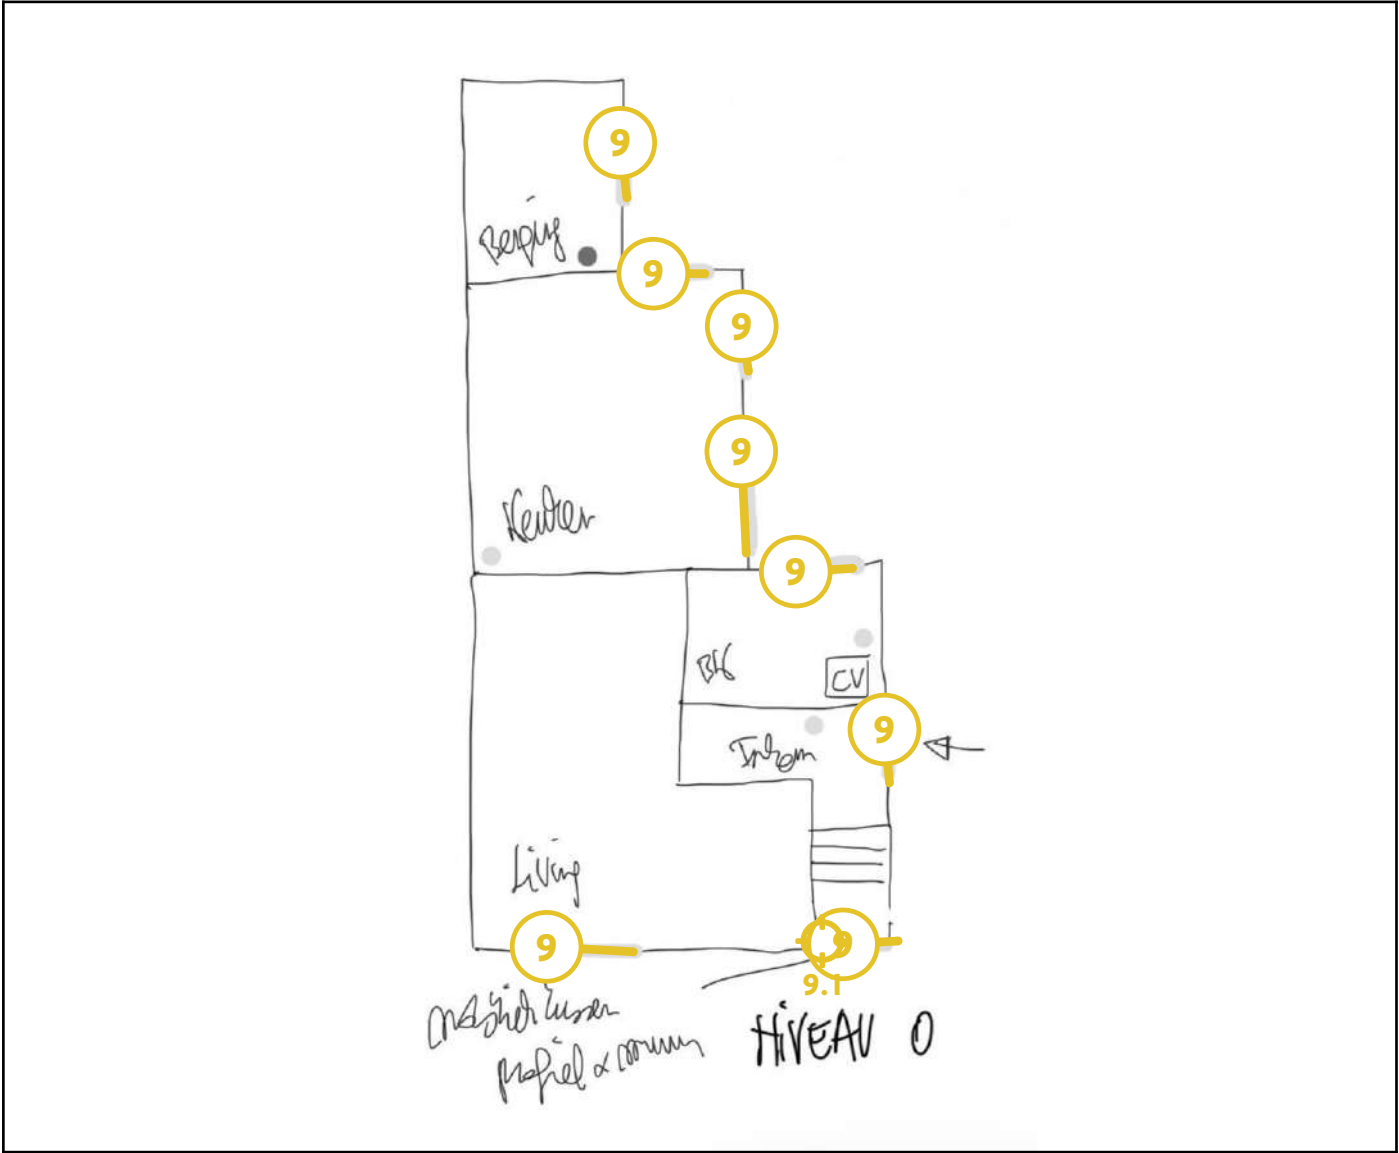
Plan 2.7: - Niveau 0

| Beschrijving | Type | Actie |
|---|---|---|
| 9. Mastiek/Kit tussen profiel en muur I Houten ramen woning | Asbestmateriaal | Zorgvuldig beheren |

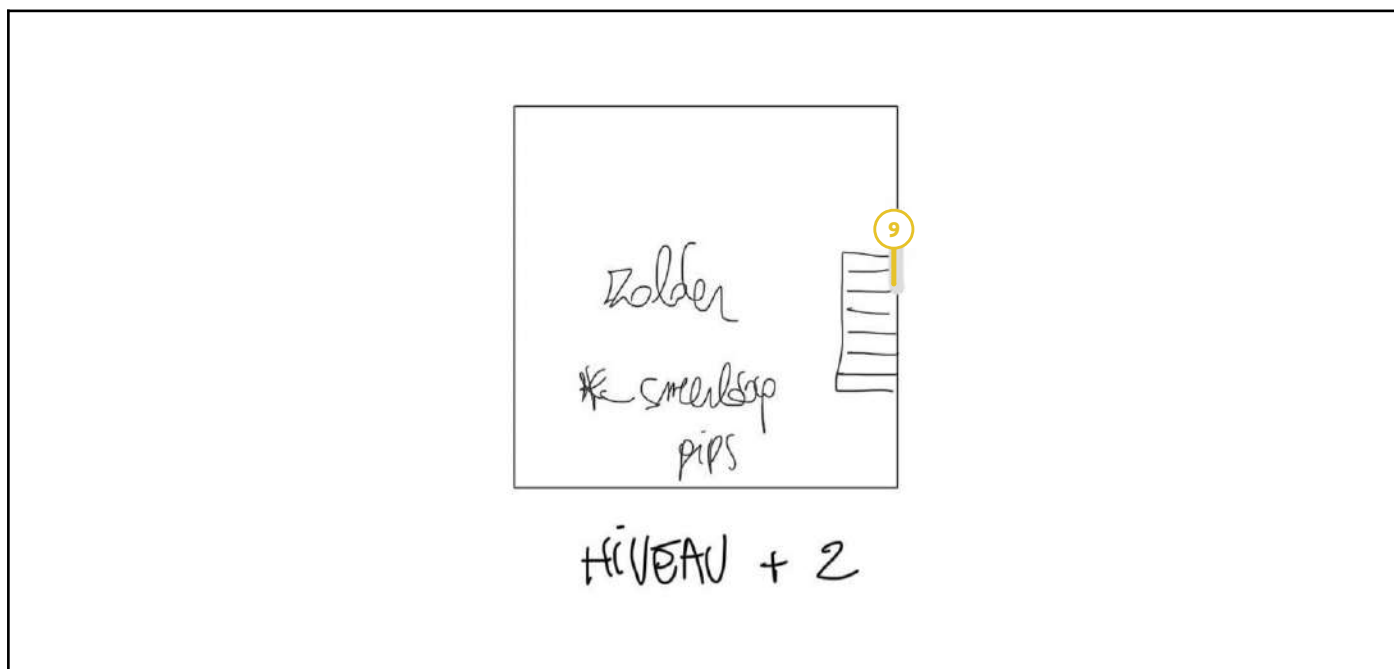
## Plan 2.11: - Niveau +2

| Beschrijving | Type | Actie |
|---|---|---|
| 9. Mastiek/Kit tussen profiel en muur Houten ramen woning | Asbestmateriaal | Zorgvuldig beheren |

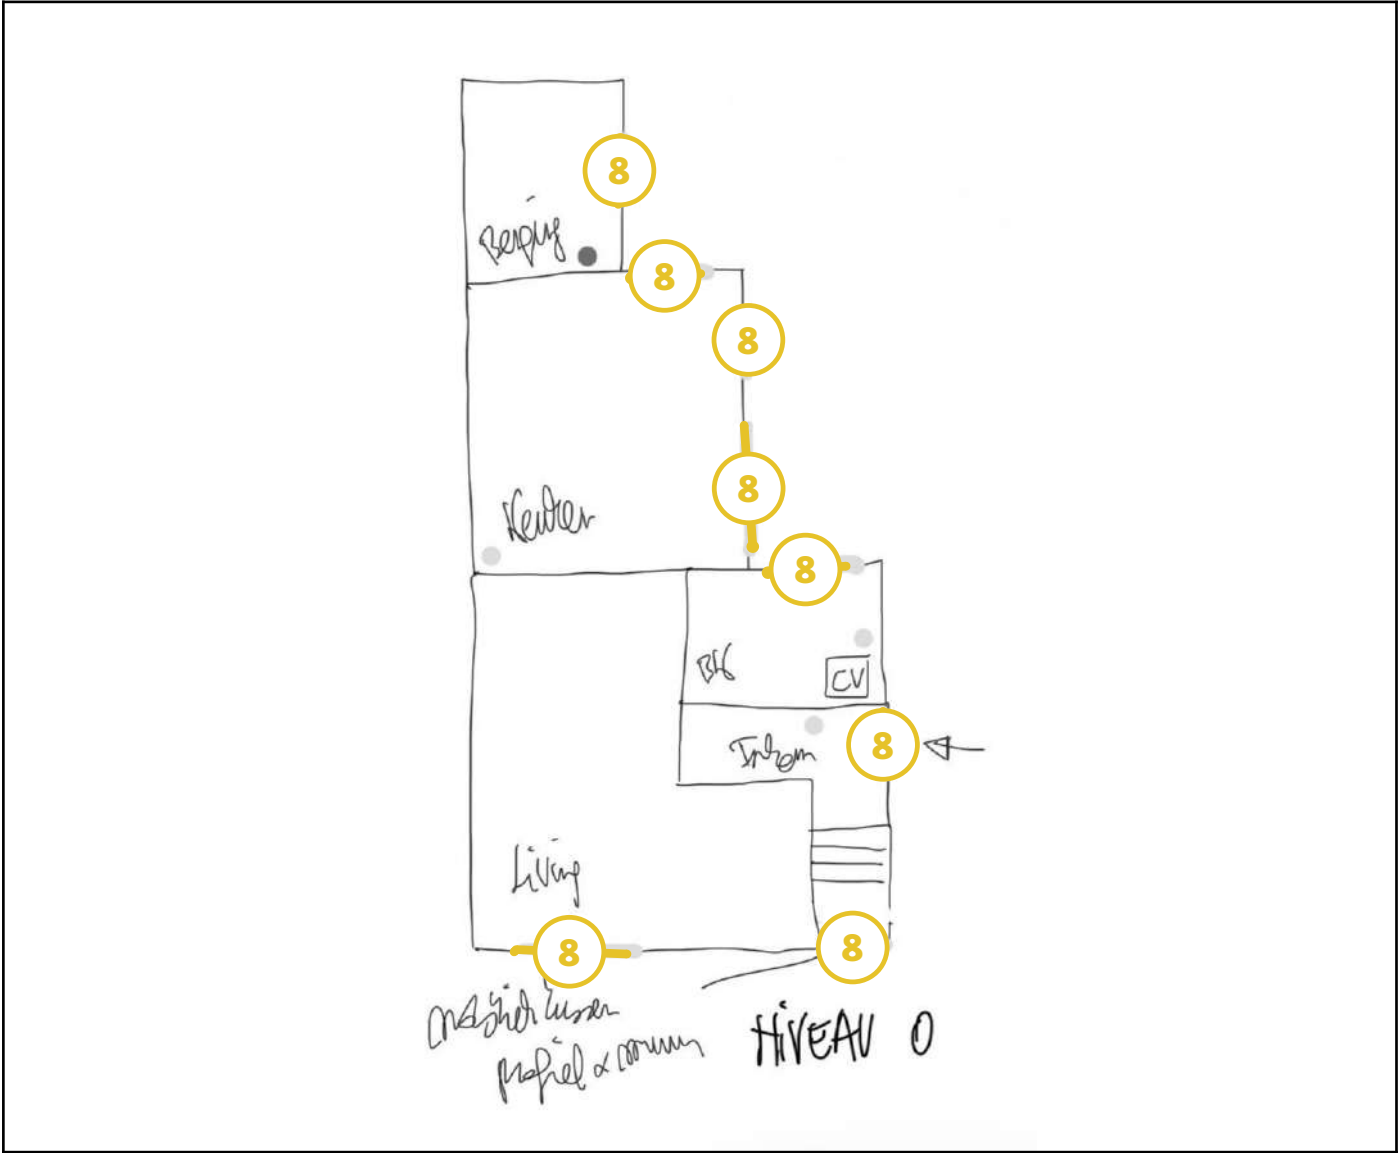
Plan 2.12: - Niveau 0

| Beschrijving | Type | Actie |
|---|---|---|
| 8. Mastiek/kit tussen glas en profiel I Oude ramen<br>I Asbestverdacht | Asbestmateriaal | Zorgvuldig beheren |

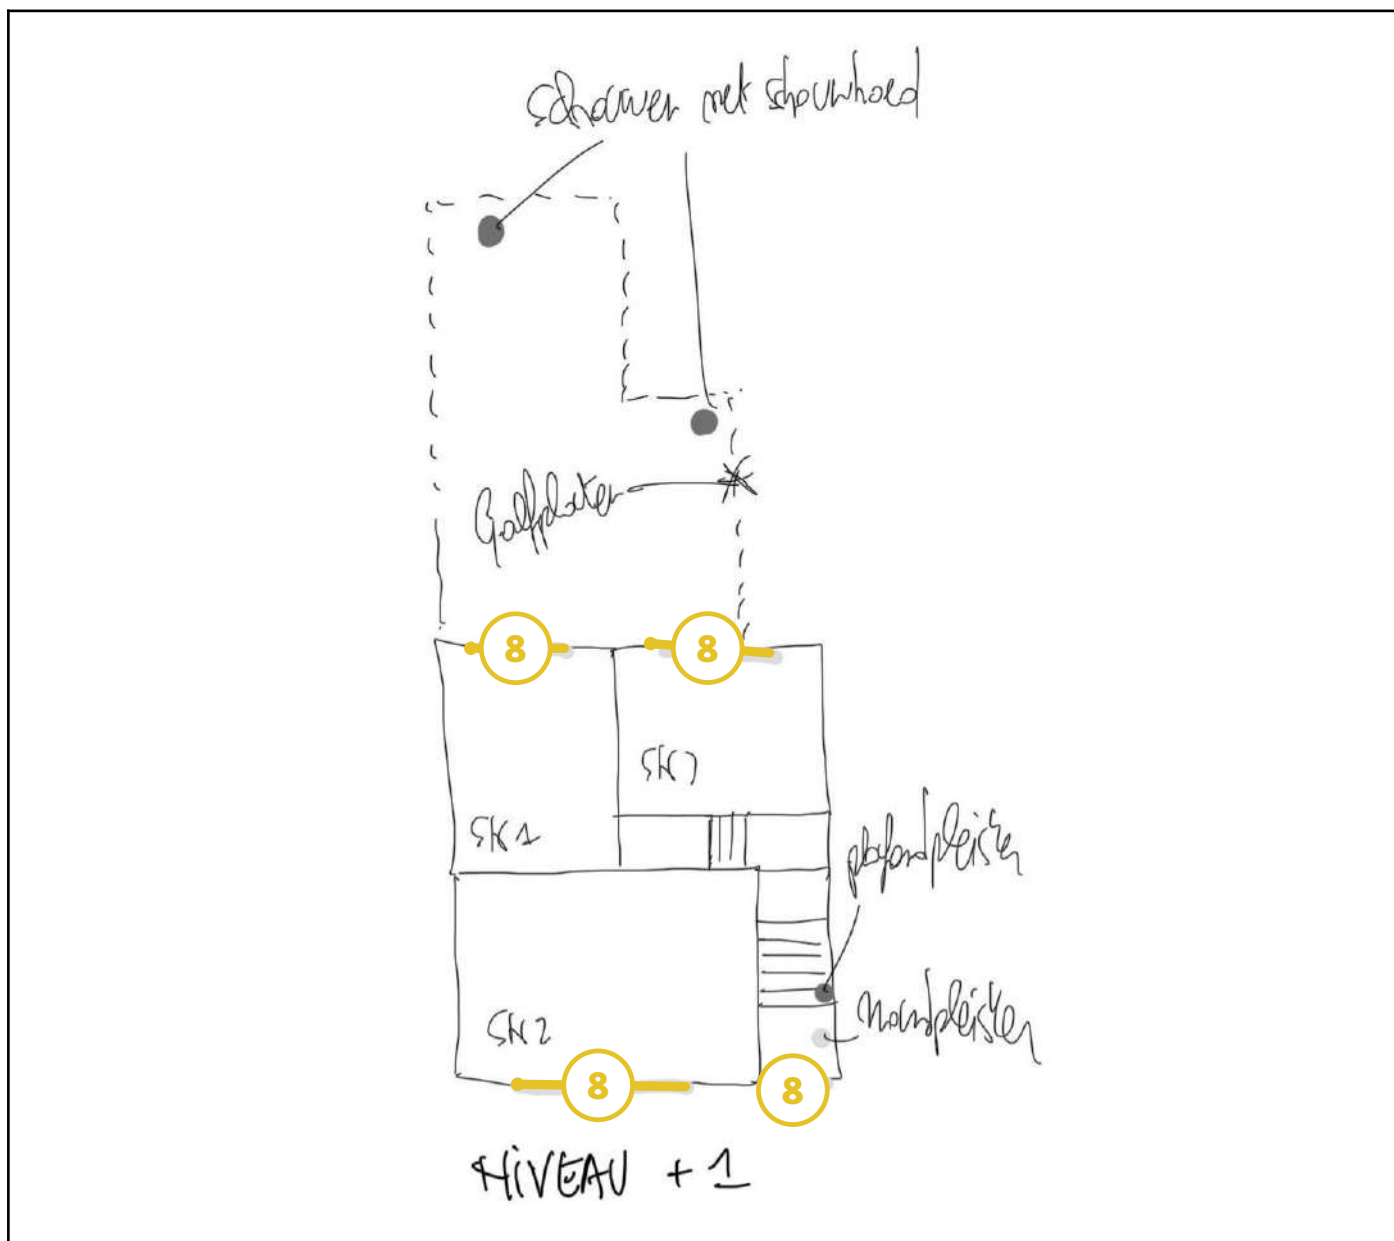
## Plan 2.13: - Niveau +1

| Beschrijving | Type | Actie |
|---|---|---|
| 8. Mastiek/kit tussen glas en profiel Oude ramen<br> Asbestverdacht | Asbestmateriaal | Zorgvuldig beheren |

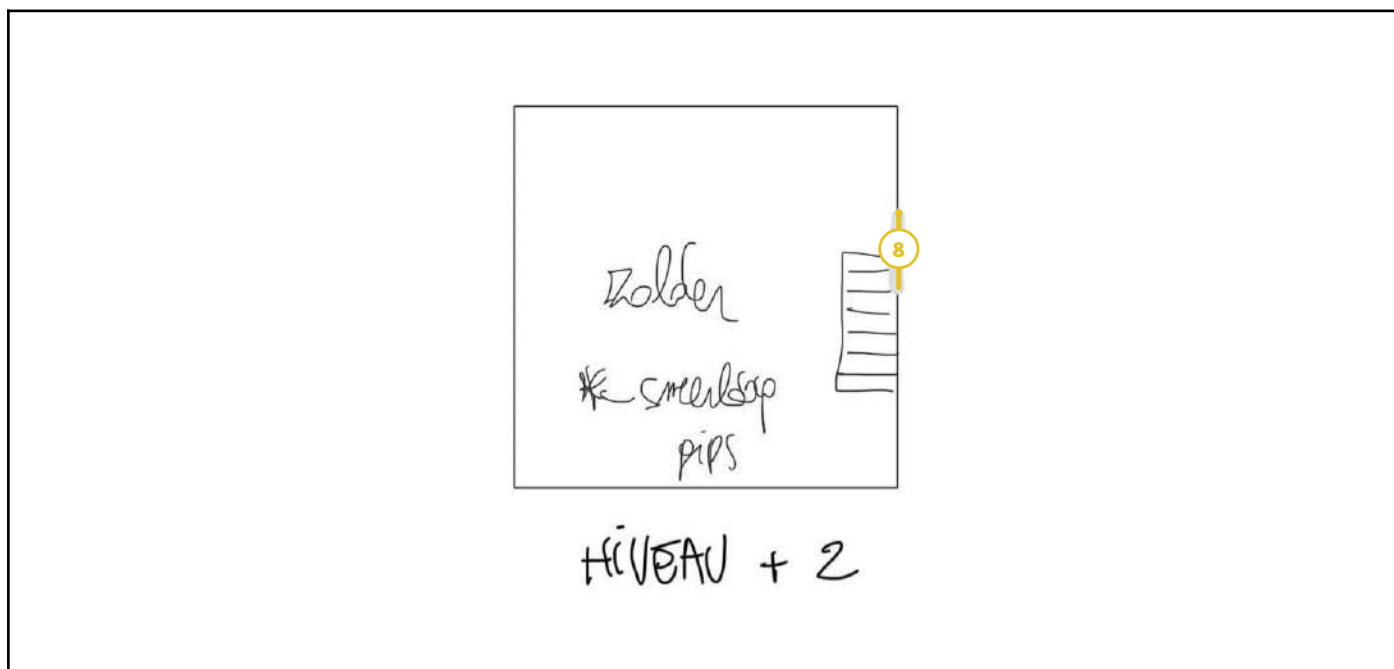
## Plan 2.14: - Niveau +2

| Beschrijving | Type | Actie |
|---|---|---|
| 8. Mastiek/kit tussen glas en profiel Oude ramen<br> Asbestverdacht | Asbestmateriaal | Zorgvuldig beheren |

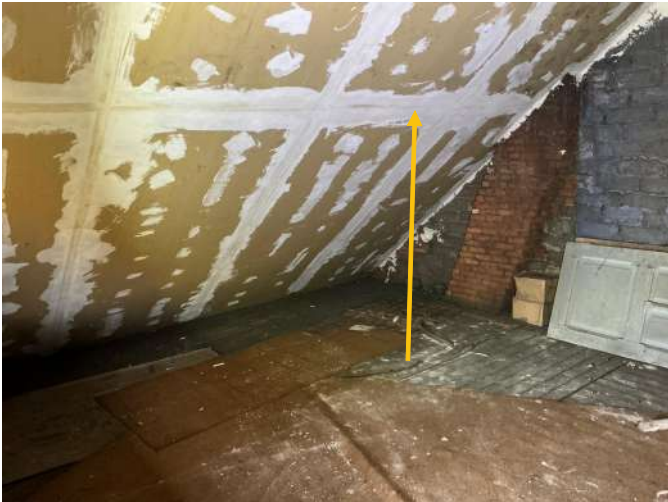
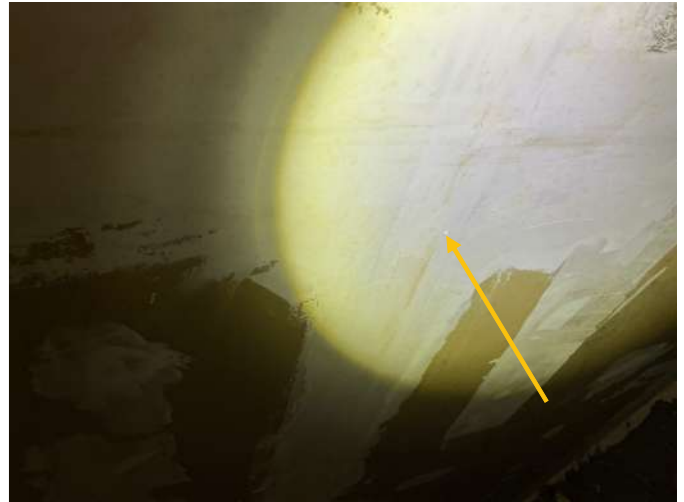
## Fiche 15: Smeerlaag gips aan gipskartonplaten I zolder woning

Geen asbest

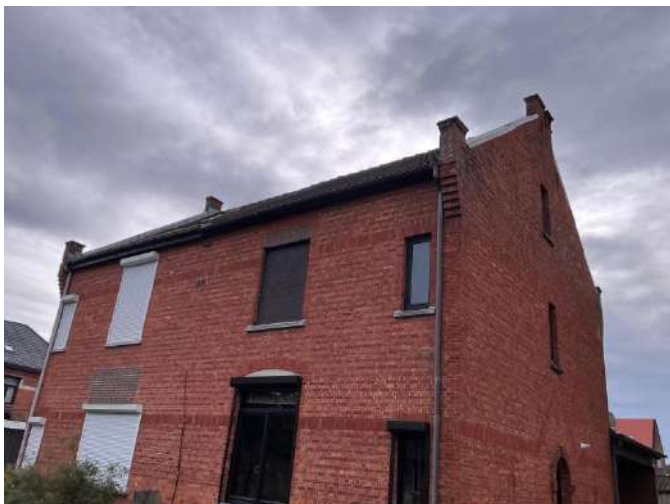
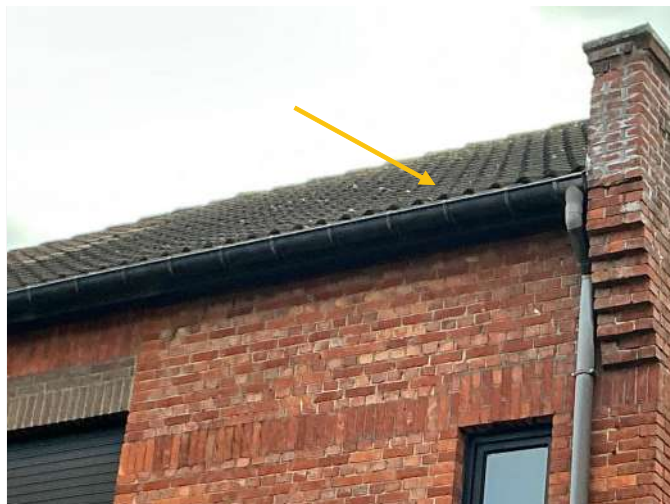
## Fiche 19: Dakbedekking woning I Pannen

| Beschrijving | Notitie | Terug te vinden op plannen |
|---|---|---|
| Fiche 19: Dakbedekking woning Pannen | De dakbedekking (buitenzijde) is niet-asbestverdacht, het betreft een pannen dak.<br><br>Aanduidingen op de constructieplannen vormen louter een indicatie waar deze toepassing (onder meer) aanwezig is of kan zijn. Aan de gegeven informatie kunnen geen rechten worden ontleend.<br><br>De inspectie van het materiaal van de dakbedekking gebeurde langs de buitenzijde van de constructie. | - |

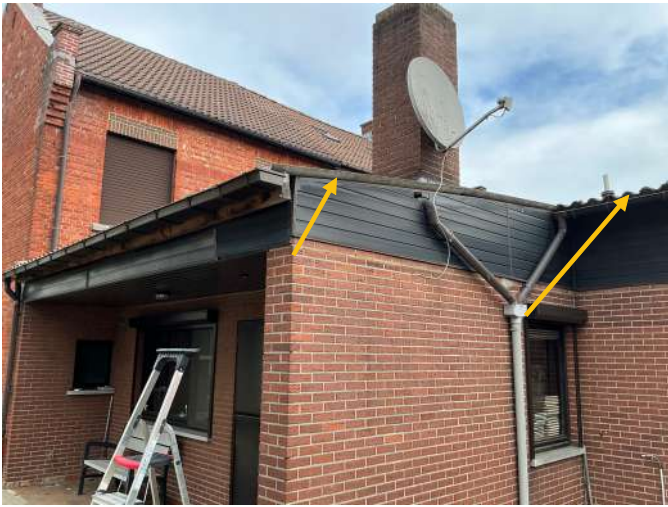
## Fiche 20: Onderdak niet inspecteerbaar zonder destructief onderzoek

| <p>Fiche 20: Onderdak niet inspecteerbaar zonder destructief onderzoek</p> | <p>Betreft de controle van de aan of afwezigheid van een onderdak onder de golfplaten van de achterbouw woning.</p> <p>Het onderdak van het dak is niet waarneembaar en niet inspecteerbaar langs binnen of buiten, er is geen volledige risicobeoordeling mogelijk. De opbouw van het dak met eventuele onderliggende lagen / onderdak (asbesttoepassingen) is niet vast te stellen en niet inspecteerbaar.</p> <p>Bij gebrek aan bereikbaarheid van het onderdak langs binnen (bijvoorbeeld bij afgewerkte zolders / daken / plafonds / wanden) en zonder het verwijderen van de eventueel aanwezige isolatie, gebeurt de inspectie langs buiten door middel van het opheffen van een pan. Opheffen van dakbeddekking zoals: (metalen) platen, golfplaten, leien, afwerkingslagen van platte daken is niet mogelijk zonder aanvullend destructief onderzoek. Dit onderzoek beperkt zich echter tot niet-destructief onderzoek.</p> <p>Om de opbouw van het dak vast te stellen is verder aanvullend, destructief onderzoek nodig indien gewenst.</p> <p>Het is verboden om constructies zoals zonnepanelen, zonneboilers, overzetdaken, reclamepanelen te bevestigen aan of over:</p> <ol style="list-style-type: none"> <li>1. asbesthoudende dak- en gevelbekleding;</li> <li>2. niet-asbesthoudende dak- en gevelbekleding als daarbij onderliggende asbesthoudende materialen beschadigd worden. (Bijvoorbeeld indien een menuiserie asbesthoudend onderdak aanwezig is).</li> </ol> <p>Het insluiten of bedekken van asbesthoudende materialen die weggenomen moeten worden om een asbestveilige toestand te verkrijgen, is alleen toegestaan als risicobeheersmaatregel of maatregel voor een veilig beheer. In afwijking van het eerste lid is het verboden asbesthoudende dak- en gevelbekleding in te sluiten of te bedekken met andere materialen.</p> <p>Het is verboden dak- en gevelbekleding van asbestcement te reinigen of te ontmossen. (Bron: Materialendecreet Art. 33/1. par1, par2 + Artikel 33/2)</p> | <p>-</p> |
