# Asbestinventarisatetest

Lanestraat 2, 3090 Overijse

Attestnummer : 20240307-000370.000

Uitgegeven op : 07.03.2024

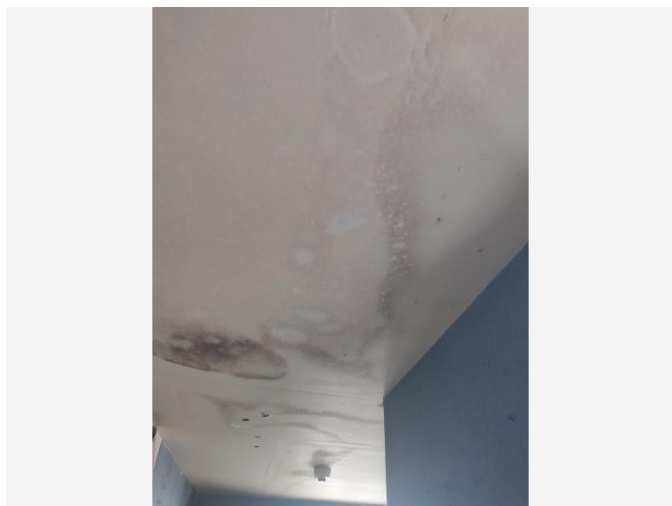
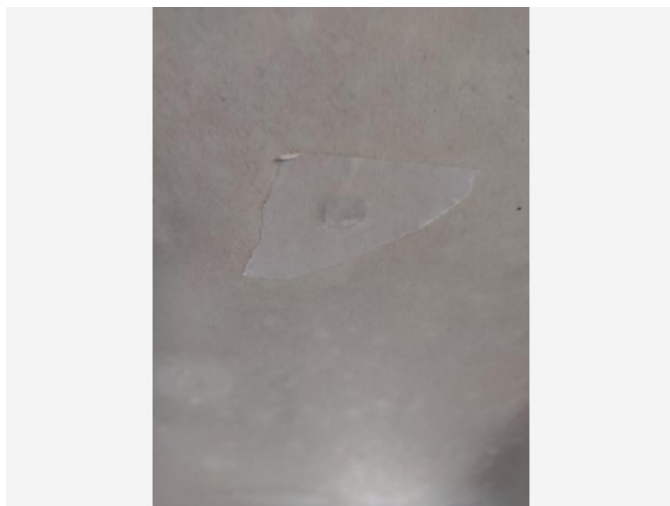
<b>Eenvoudig bereikbaar</b>	Ja
<b>Bevestigingswijze</b>	<ul style="list-style-type: none"><li>• Verlijmd, ingegoten, versmeerd</li><li>• Genageld, geniet</li></ul>
<b>Identificatiemethode</b>	Vaststelling zonder monstername Motivatie: Groot risico op structurele gevolgschade (lekschade, werking installatie,...)
<b>Destructieve handeling voor identificatie</b>	Nee

Geen asbest

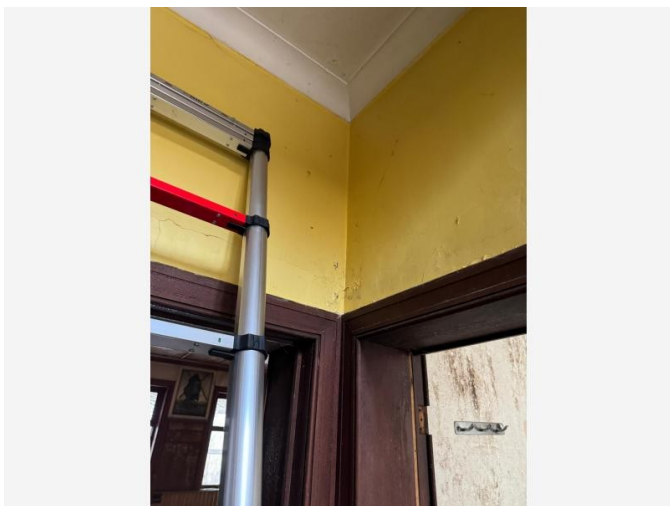
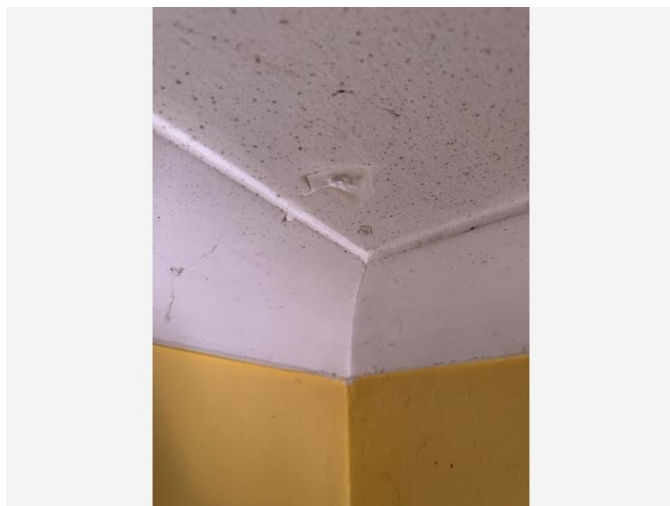
Beschrijving	Pleisterwerk plafond bijgebouw
Omgeving	Binnen
Primaire drager	Plafond
Bindmiddel van materiaal	Gips - kalk

<b>Gebondenheid op basis van bindmiddel</b>	Niet-hechtgebonden
<b>Hoeveelheid (oppervlakte - dikte - aantal)</b>	• 65,00 m <sup>2</sup> - 2,00 cm - 1 stuk
<b>Totaal volume</b>	1,30 m <sup>3</sup>
<b>Identificatiemethode</b>	Vaststelling met monstername
<b>Destructieve handeling voor identificatie</b>	Nee
