# Asbestinventarisatetest

De Bosschaertstraat 33, 2020 Antwerpen

Attestnummer : 20240625-000392.000

Uitgegeven op : 25.06.2024

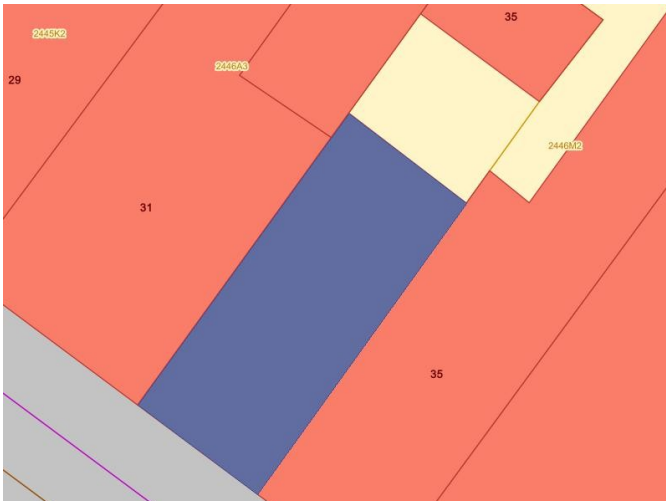
## Zone 1: Hoofdgebouw

- 5 Asbestmaterialen**
- 0 Beperkingen
- 0 Uitsluitingen
- 0 Roerende goederen
- 0 Puin, steenslag, (water)bodem
- 1 Adviezen**
- 2 Geen asbest**

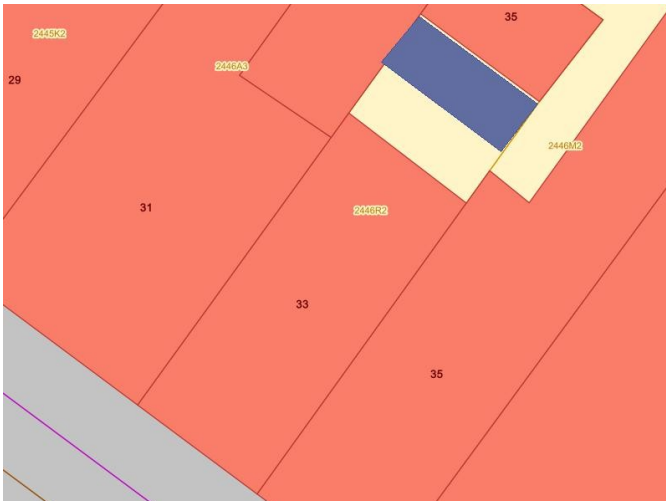
## Zone 2: Tuinhuis

- 1 Asbestmateriaal**
- 0 Beperking
- 0 Uitsluiting
- 0 Roerend goed
- 0 Puin, steenslag, (water)bodem
- 0 Advies
- 0 Geen asbest
