Energieprestatiecertificaat

Herentalsebaan 423 bus 301, 2100 Antwerpen

710 - INSP
 ISO/IEC 17020
 Origineel verslag

Asbestinventarisatetest

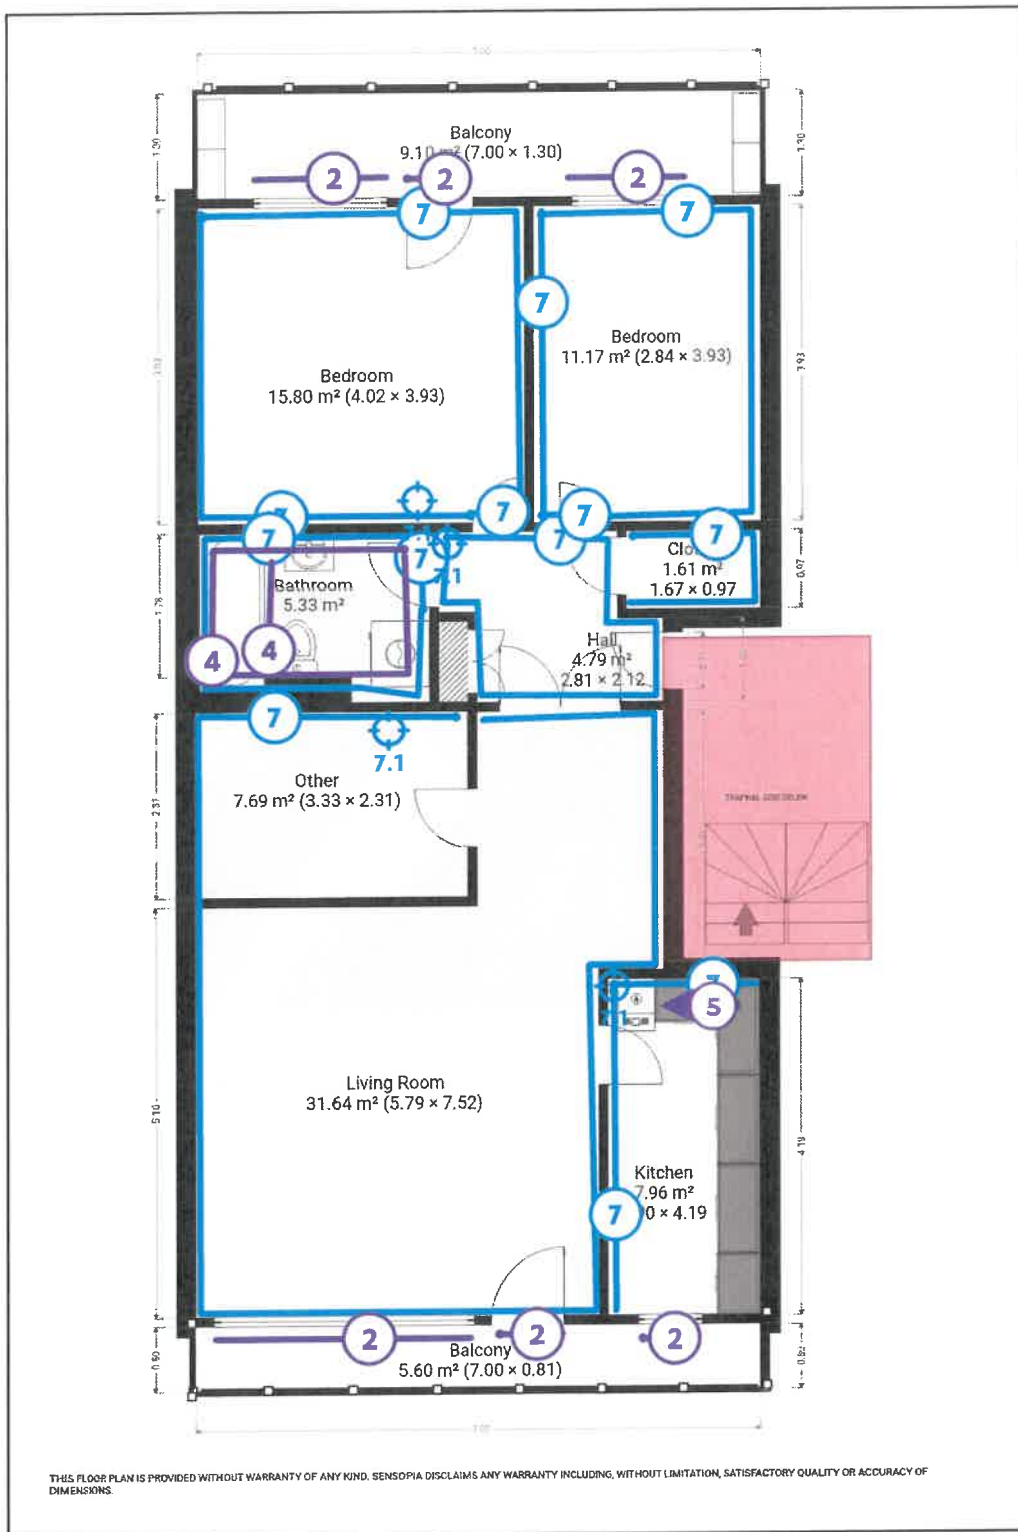
Plan 1.1: herentalsebaan 423 Deurne - 3rd Floor

2. ramen en deuren	Advies	-
4. faiencetegels badkamer	Advies	-
5. CV	Advies	-
7. pleisterwerk muren	Geen asbest	-
7.1 Code: MM001	Mengmonster	-
