Asbestinventarisatetest

Dorpsstraat 17A/2, 3520 Zonhoven

Attestnummer : 20240624-000221.000

Uitgegeven op : 24.06.2024

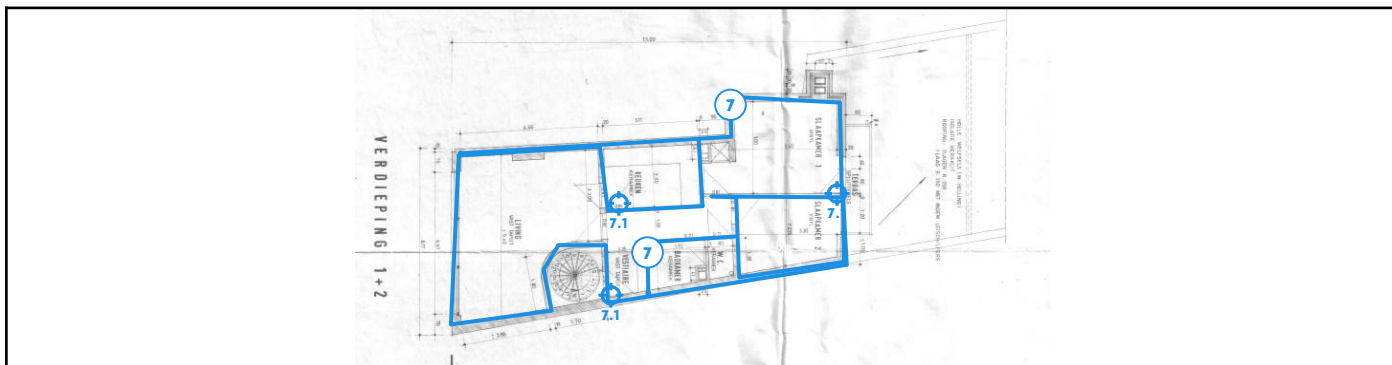
Plan 1.1: plattegrond (muren)

Beschrijving	Type	Actie
7. pleisterwerk muren	Geen asbest	-
7.1 Code: 2	Mengmonster	-

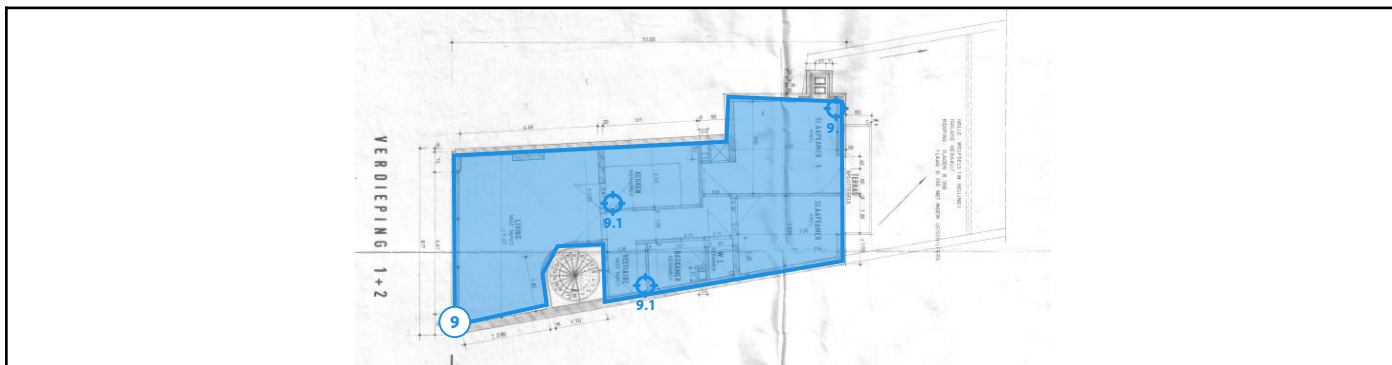
Plan 1.2: plattegrond (plafond)

Beschrijving	Type	Actie
9. pleisterwerk plafond	Geen asbest	-
9.1 Code: 3	Mengmonster	-
