# Asbestinventarisatetest

Bakkersstraat 27, 3530 Houthalen-Helchteren

Attestnummer : 20250123-000140.000

**Niet-asbestveilig**

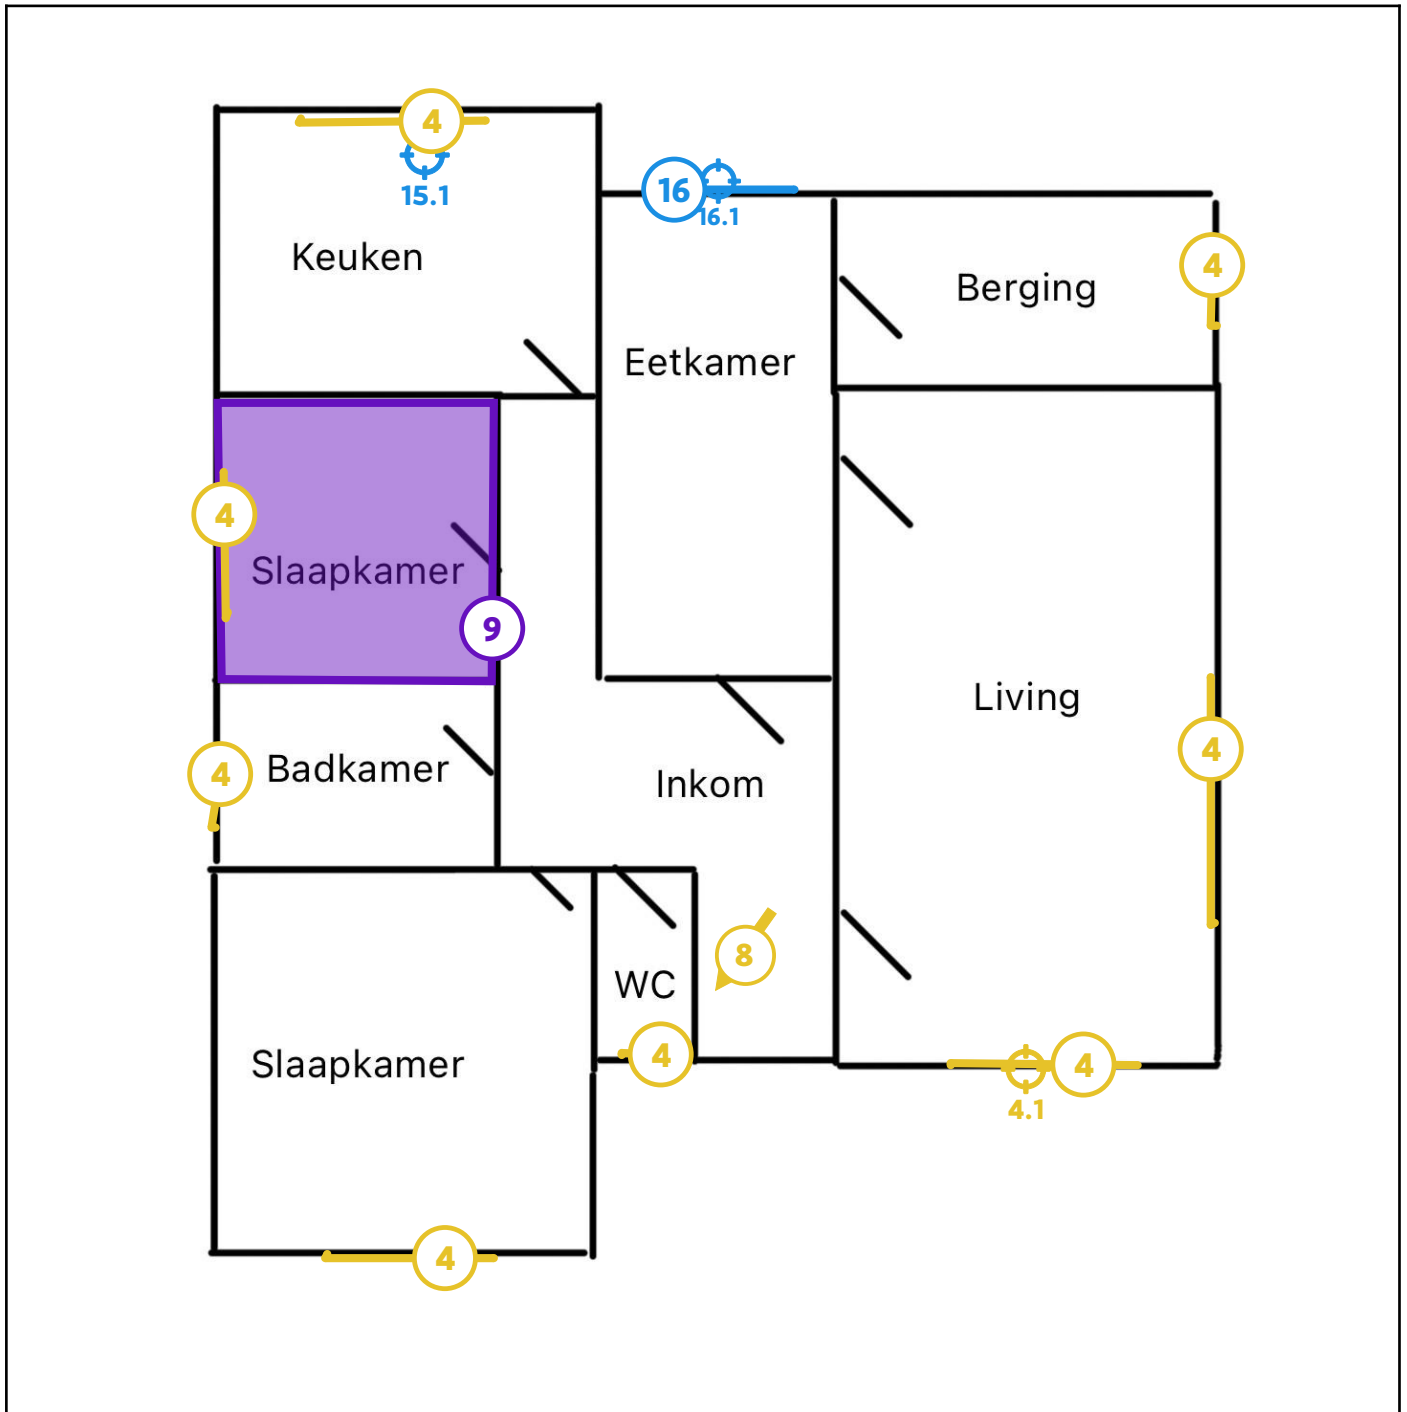
# Plan 1.1: Woning

Beschrijving	Type	Actie
4. Stopverf woning	Asbestmateriaal	Zorgvuldig beheren
4.1 Code: 7	Puntmonster	-

8. Bakeliet tellerkast	Asbestmateriaal	Zorgvuldig beheren
9. Vinylvloer niet verdacht	Advies	-
15. Ontdreuningsplaat spoelbak (monstername)	Geen asbest	-
15.1 Code: 3	Puntmonster	-
16. Stopverf achterkant woning	Geen asbest	-
16.1 Code: 8	Puntmonster	-

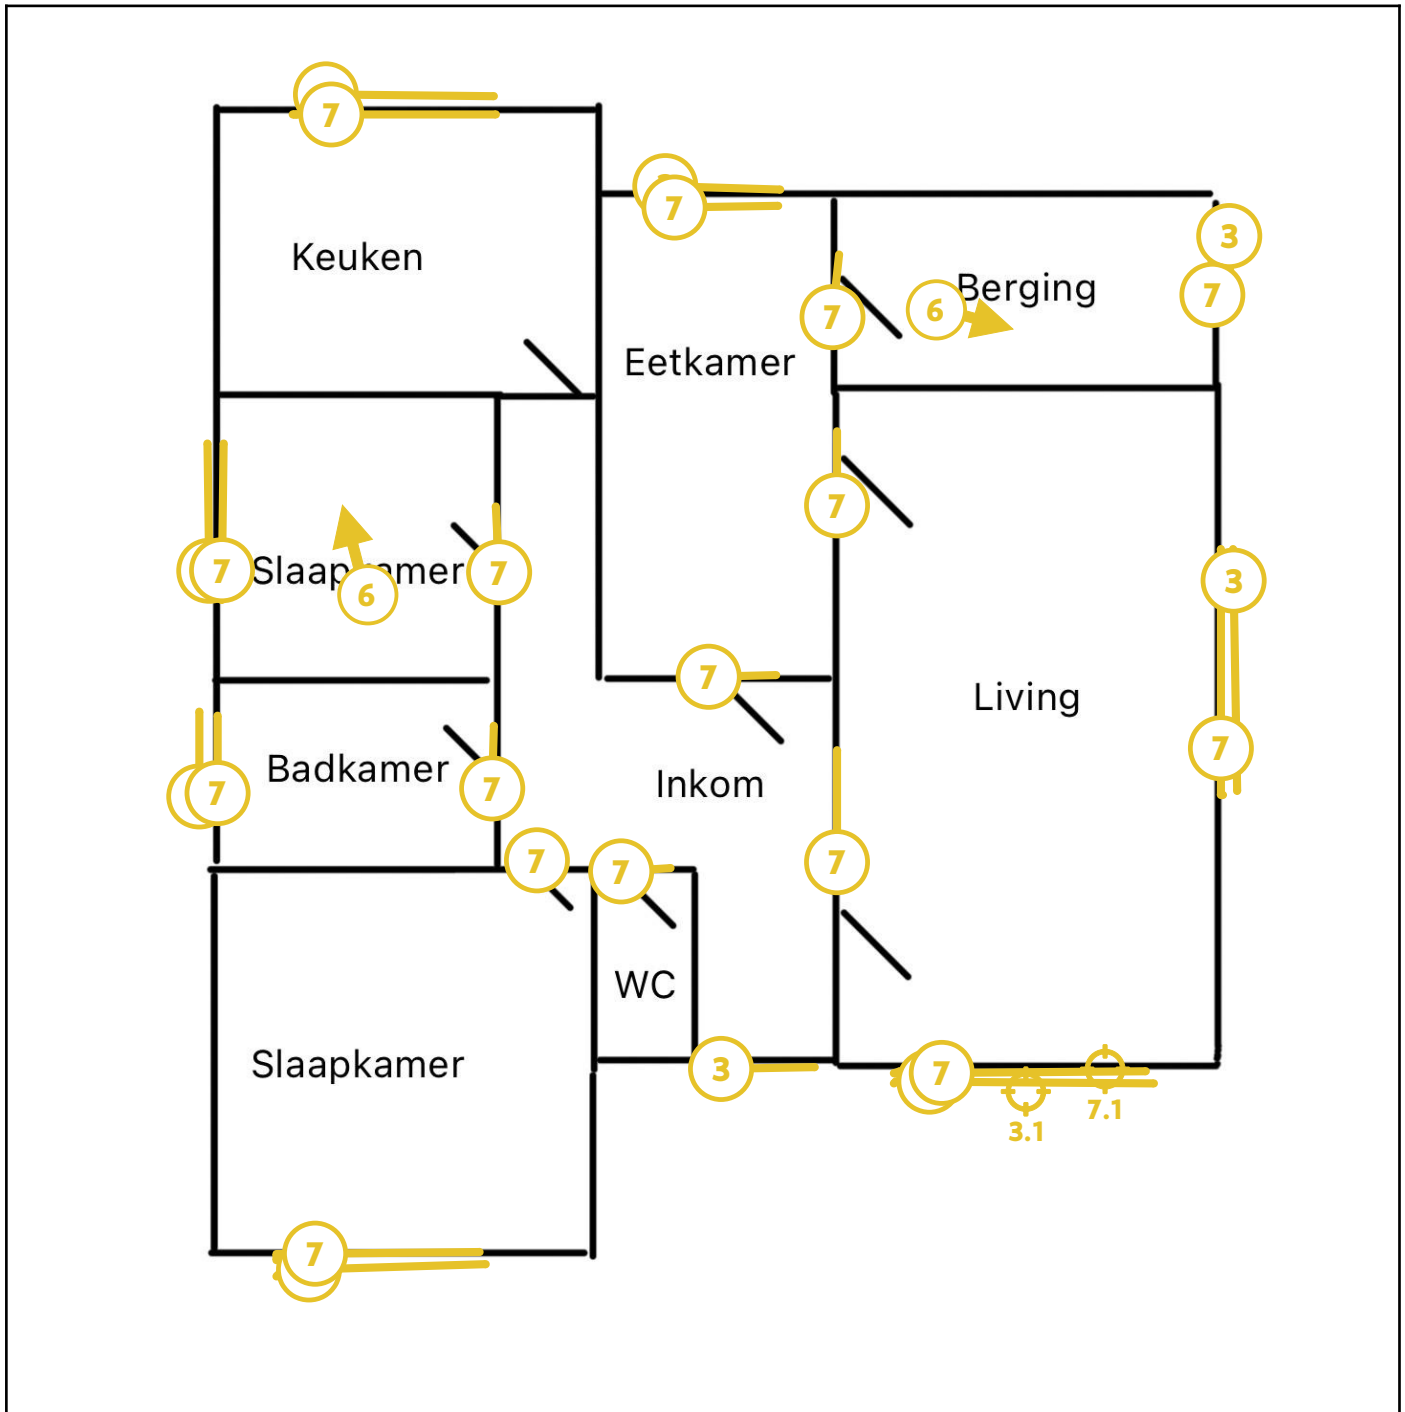
## Plan 1.4: Woning

Beschrijving	Type	Actie
3. Venster-deurdorpel buiten (asbestcement)	Asbestmateriaal	Zorgvuldig beheren
3.1 Code: 11	Puntmonster	-

6. Bakeliet toepassing	Asbestmateriaal	Zorgvuldig beheren
7. Venstertablet/deurdorpel binnen (massal)	Asbestmateriaal	Zorgvuldig beheren
7.1 Code: 10	Puntmonster	-

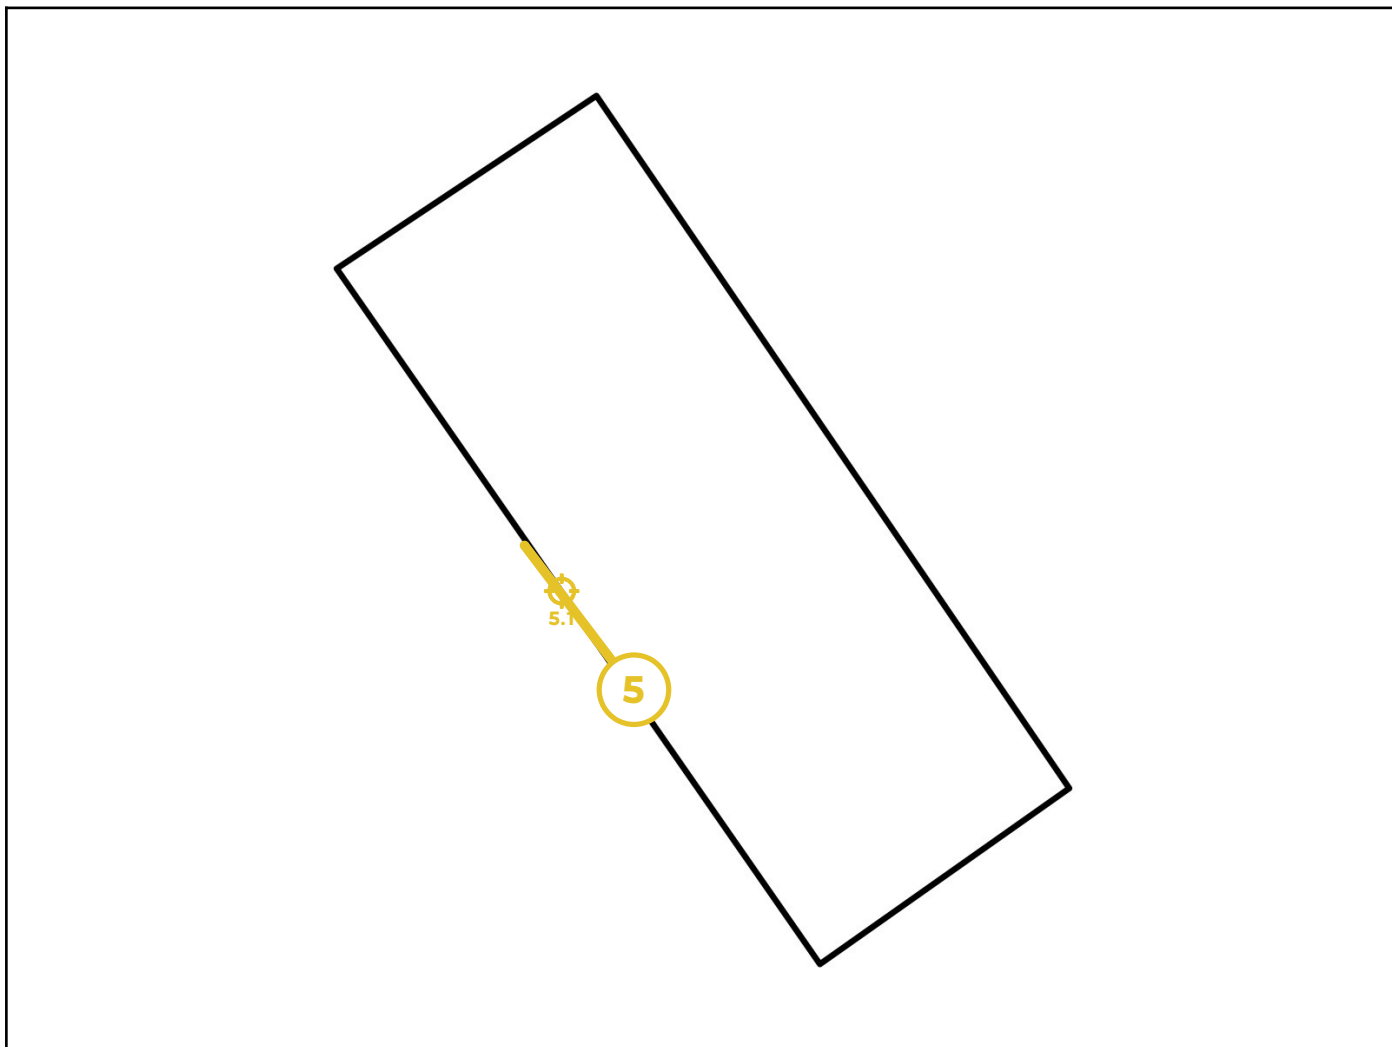
## Plan 2.2: Bijgebouw plan

Beschrijving	Type	Actie
5. Stopverf tuinhuis	Asbestmateriaal	Zorgvuldig beheren
5.1 Code: 9	Puntmonster	-

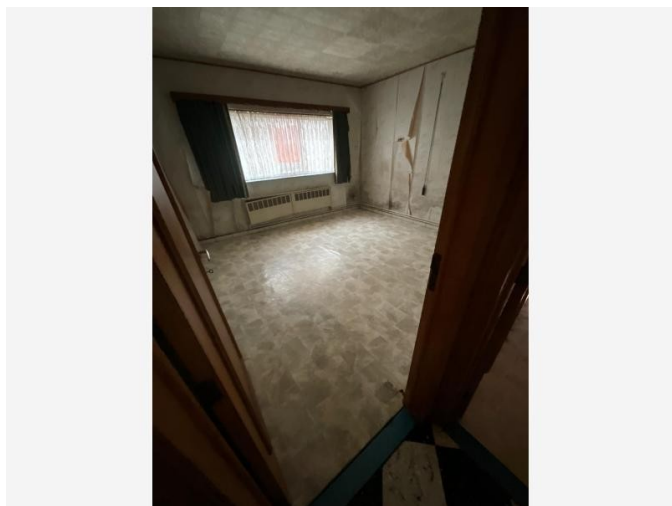
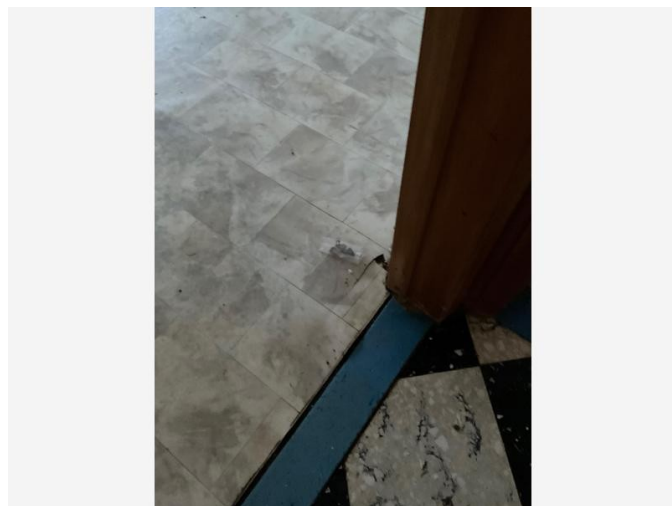
<b>Beschrijving</b>	Vinylvloer met kartonlaag
<b>Omgeving</b>	Binnen
<b>Primaire drager</b>	Vloer
<b>Bindmiddel van materiaal</b>	Karton - papier - viltachtig
<b>Gebondenheid op basis van bindmiddel</b>	Niet-hechtgebonden
<b>Hoeveelheid (oppervlakte - aantal)</b>	• 8,00 m <sup>2</sup> - 1 stuk
<b>Totale oppervlakte</b>	8,00 m <sup>2</sup>
<b>Identificatiemethode</b>	Vaststelling met monstername
<b>Destructieve handeling voor identificatie</b>	Nee
<b>Opmerking</b>	<p>De bovenzijde bestaat uit kunststof (vinyl). De onderzijde van het vloerzeil bestaat uit karton.</p> <p>De vermelde oppervlaktes, diktes en volumes betreffen een beredeneerde schatting. Er worden geen rechten verleend aan deze oppervlaktes/diktes/volumes.</p>

- Hermetische zone (erkend asbestverwijderaar)  
bevestiging gelijmd (wit of zwarte lijm) : HZ Erkend saneerder . Bij het lostrekken van de vinyl zal de onderlaag scheuren. Een kartonnen onderlaag is losgebonden.
