Asbestinventarisatetest

Bosstraat 20, 9190 Stekene

Attestnummer : 20240522-000148.001

Niet-asbestveilig

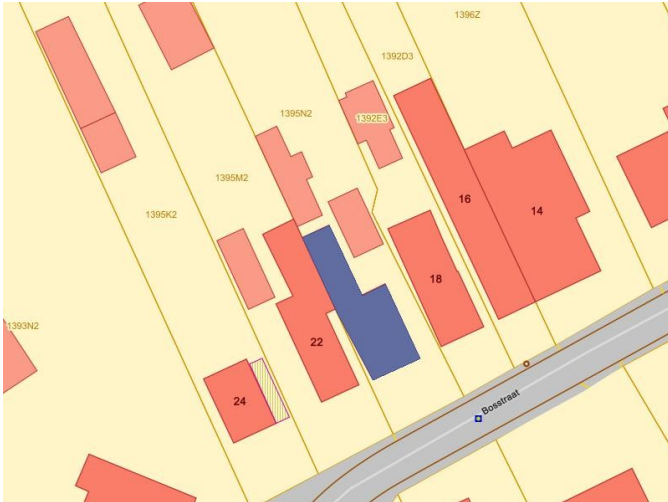
Zone 1: Hoofdgebouw

Tijdens de inspectie vastgesteld:

- 4 Asbestmaterialen**
- 0 Beperkingen
- 0 Uitsluitingen
- 0 Roerende goederen
- 0 Puin, steenslag, (water)bodem
- 1 Adviezen**
- 2 Geen asbest**

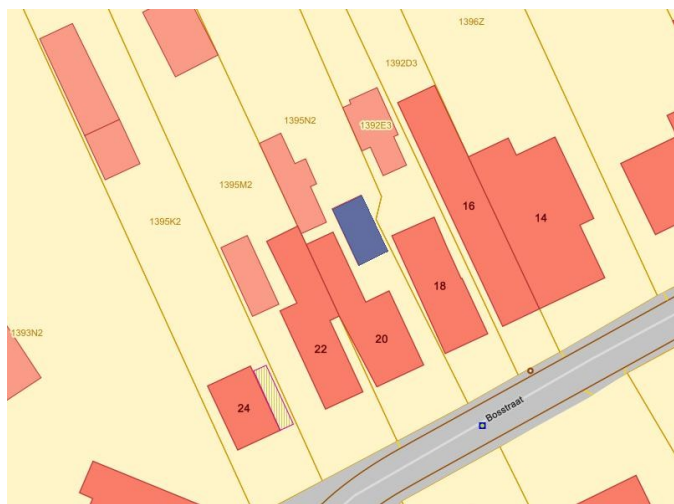
Zone 2: Bijgebouw

Tijdens de inspectie vastgesteld:

- 0 Asbestmaterialen
- 0 Beperkingen
- 0 Uitsluitingen
- 0 Roerende goederen
- 0 Puin, steenslag, (water)bodem
- 1 Adviezen**
- 0 Geen asbest

Beschrijving	Type	Actie
5. Verlaagd plafond	Advies	-

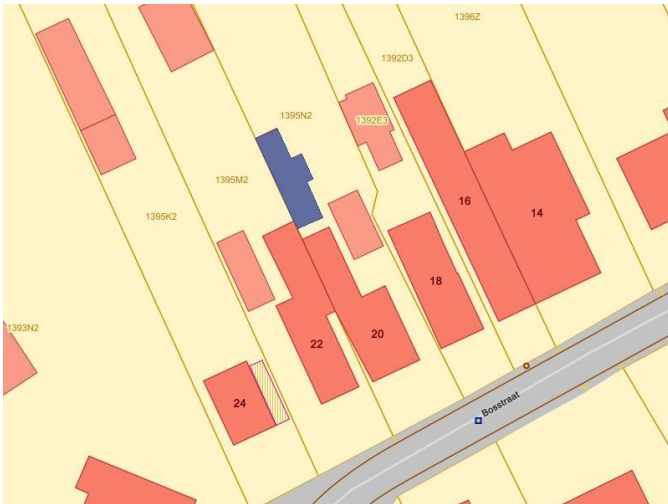
Zone 3: Bijgebouw

Tijdens de inspectie vastgesteld:

- 1 Asbestmateriaal**
- 0 Beperking
- 0 Uitsluiting
- 0 Roerend goed
- 0 Puin, steenslag, (water)bodem
- 0 Advies
- 0 Geen asbest

Beschrijving	Type	Actie
3. Elektriciteitsmeter, Verdeelbox, schakelaars, stopcontact	Asbestmateriaal	Zorgvuldig beheren

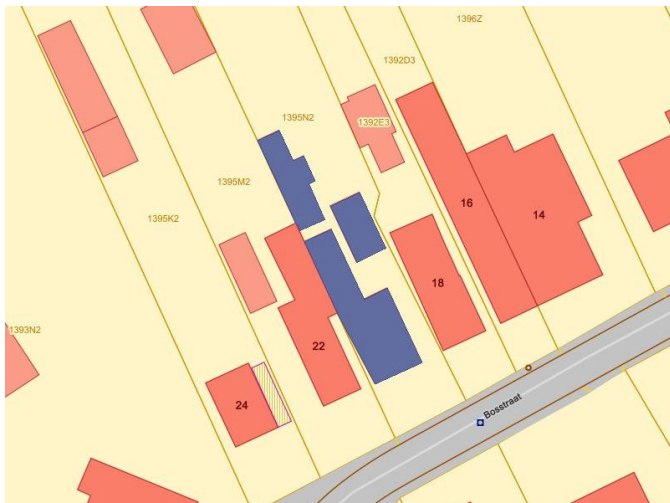
Zone 4: Overig gebied

Tijdens de inspectie vastgesteld:

- 0 Asbestmaterialen
- 0 Roerende goederen
- 0 Puin, steenslag, (water)bodem
- 0 Geen asbest
