# Asbestinventarisatetest

Kapelstraat 25, 9170 Sint-Gillis-Waas

Attestnummer : 20240708-000171.000

Uitgegeven op : 08.07.2024

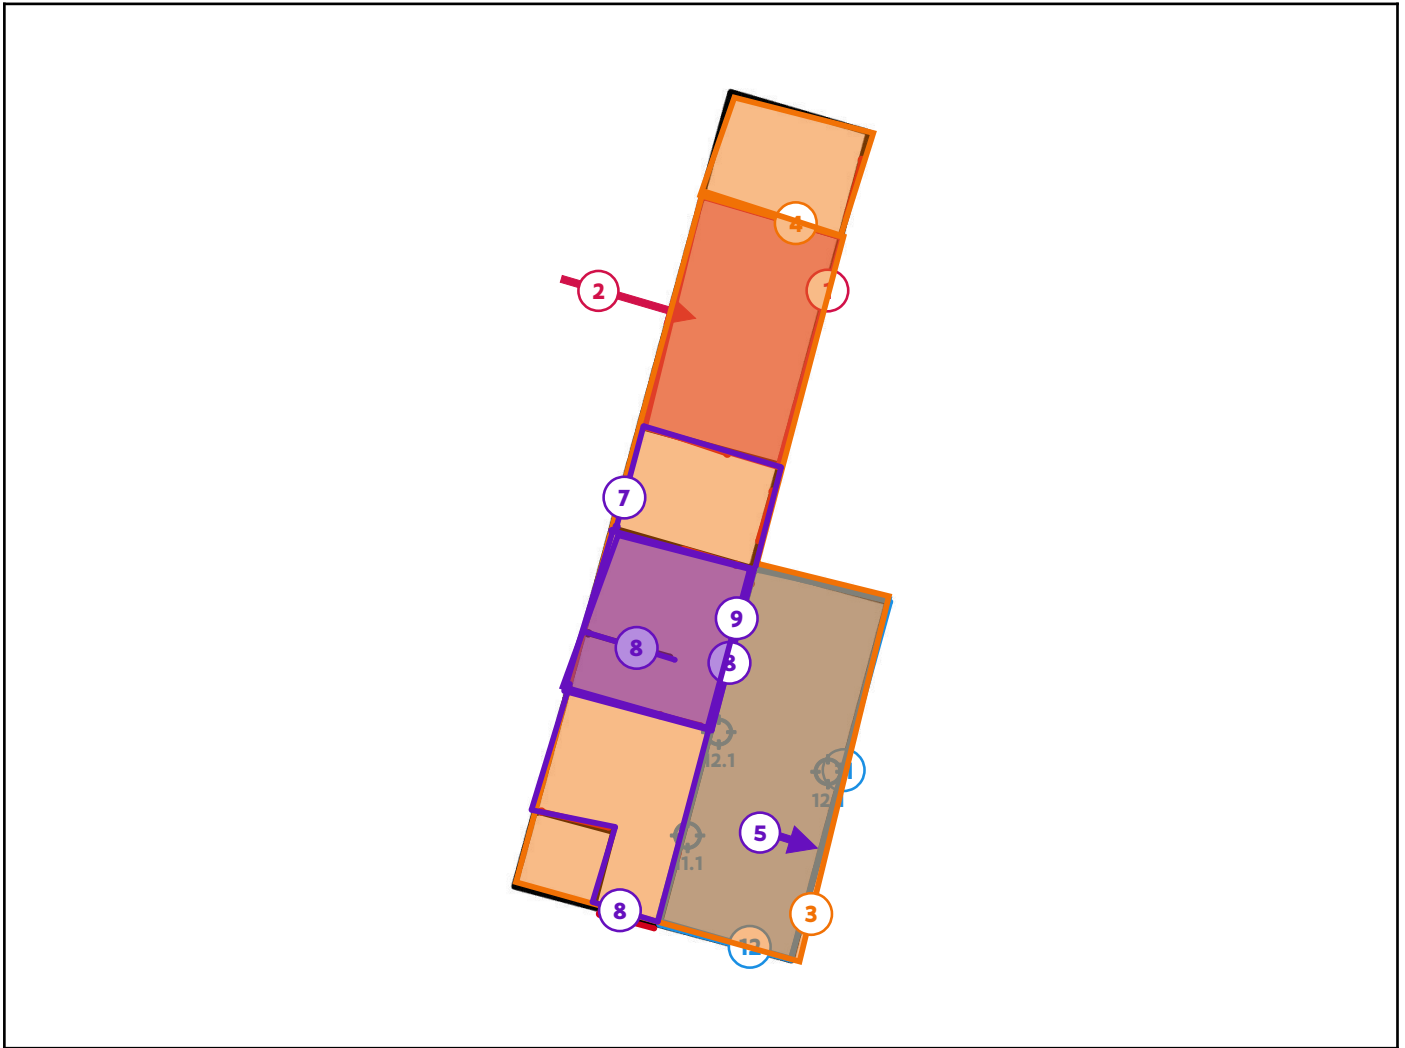
## Plan 1.2: Gelijkvloers

Beschrijving	Type	Actie
1. Golfplaten achterbouw	Asbestmateriaal	Dringend verwijderen
2. Rookgaskanaal	Asbestmateriaal	Dringend verwijderen
3. Bakkeliet schakelaars, stopcontacten & verdeeldoos	Asbestmateriaal	Verwijderen
4. Golfplaten schuur	Asbestmateriaal	Verwijderen
5. Roetschuif bestaande uit ijzer	Advies	-
7. Muurbekleding hout	Advies	-

8. Muurbekleding plastic	Advies	-
9. Plafondbekleding hout	Advies	-
11. Pleisterwerk muren	Geen asbest	-
11.1 Code: 0507-1-1	Mengmonster	-
12. Pleisterwerk plafond	Geen asbest	-
12.1 Code: 0507-1-2	Mengmonster	-

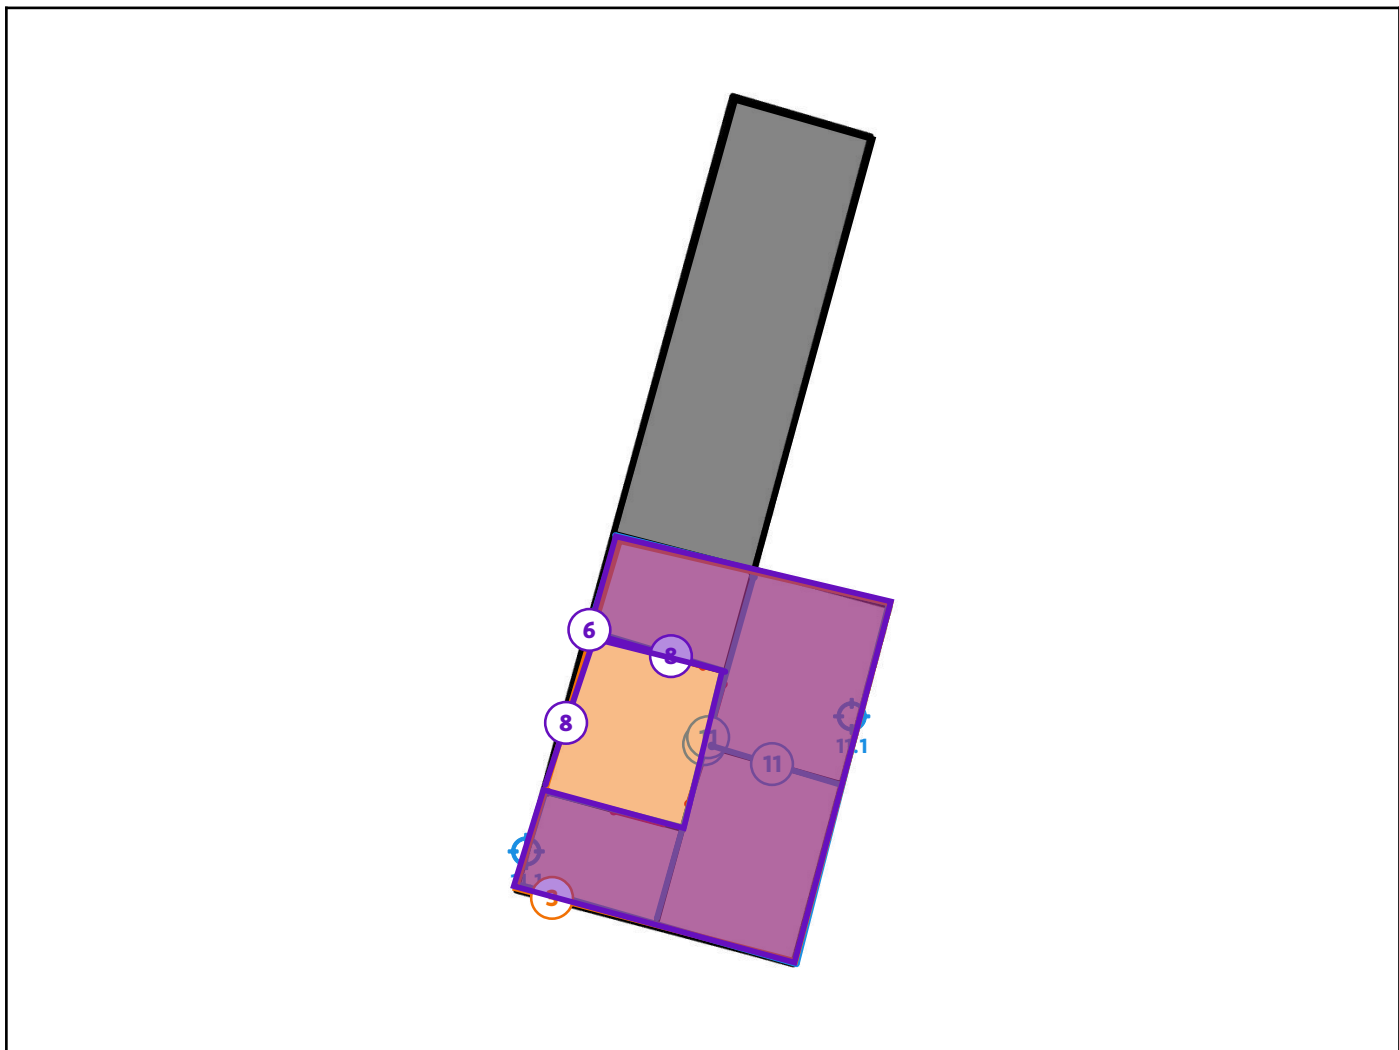
## Plan 1.3: 1ste verdiep

Beschrijving	Type	Actie
3. Bakkeliet schakelaars, stopcontacten & verdeeldoos	Asbestmateriaal	<a href="#">Verwijderen</a>
6. Plafondbekleding plastic	Advies	-
8. Muurbekleding plastic	Advies	-
11. Pleisterwerk muren	Geen asbest	-
11.1 Code: 0507-1-1	Mengmonster	-

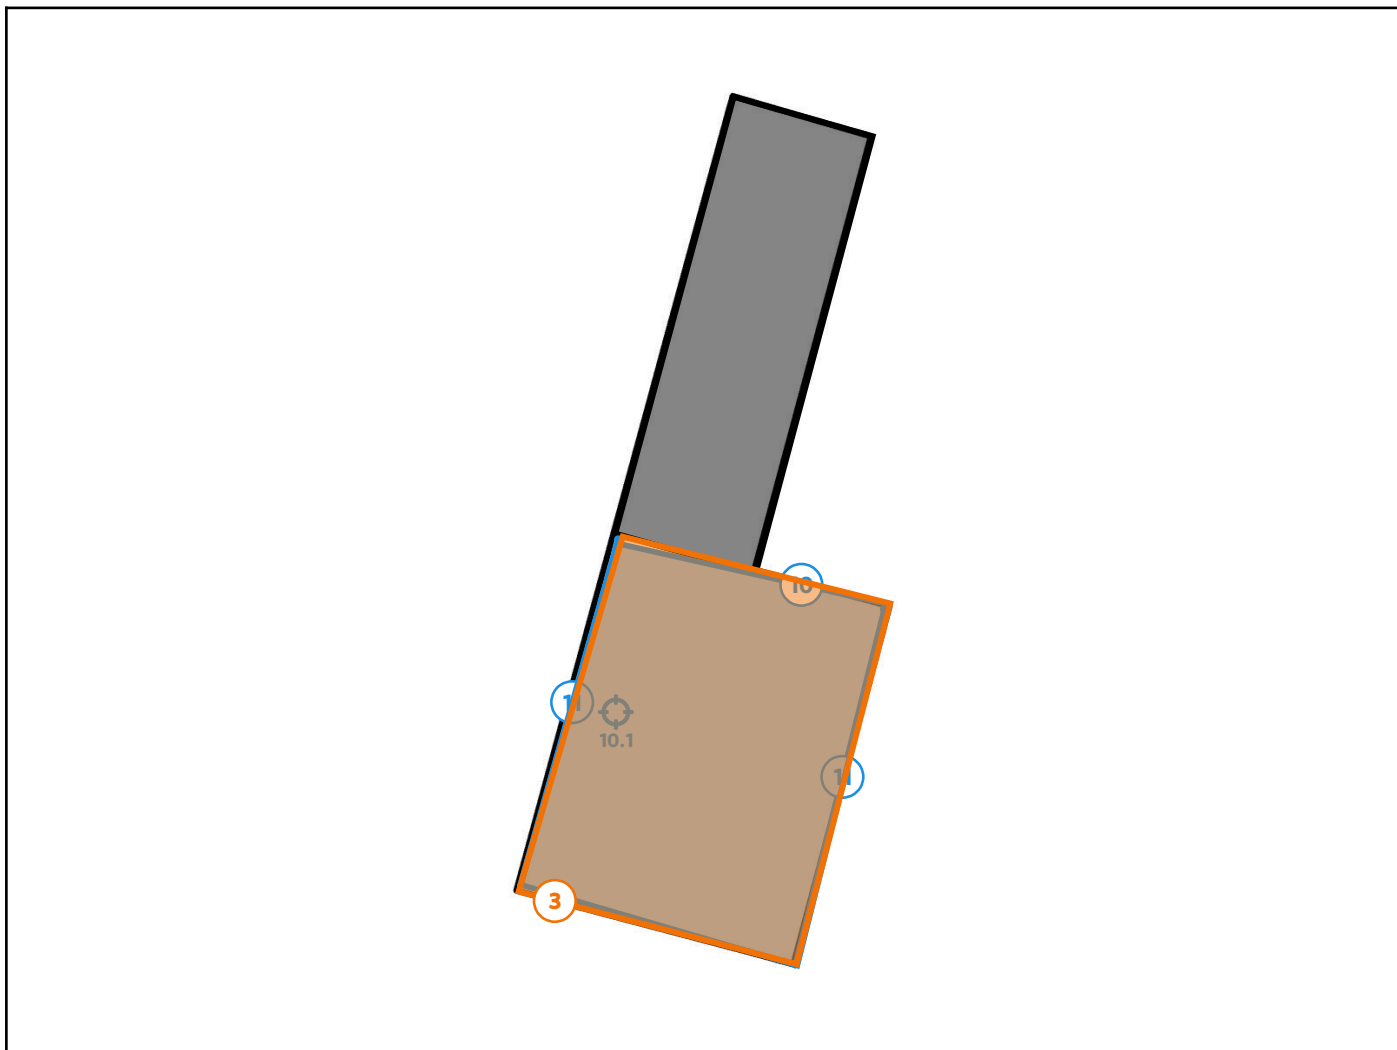
## Plan 1.4: Zolder

Beschrijving	Type	Actie
3. Bakkeliet schakelaars, stopcontacten & verdeeldoos	Asbestmateriaal	<a href="#">Verwijderen</a>
10. Linoleum vloerbekleding	Geen asbest	-
10.1 Code: 0507-1-3	Puntmonster	-
11. Pleisterwerk muren	Geen asbest	-
