# Asbestinventarisatetest

Tijbaertlaan 9, 9190 Stekene

Attestnummer : 20241127-000265.000

Uitgegeven op : 27.11.2024

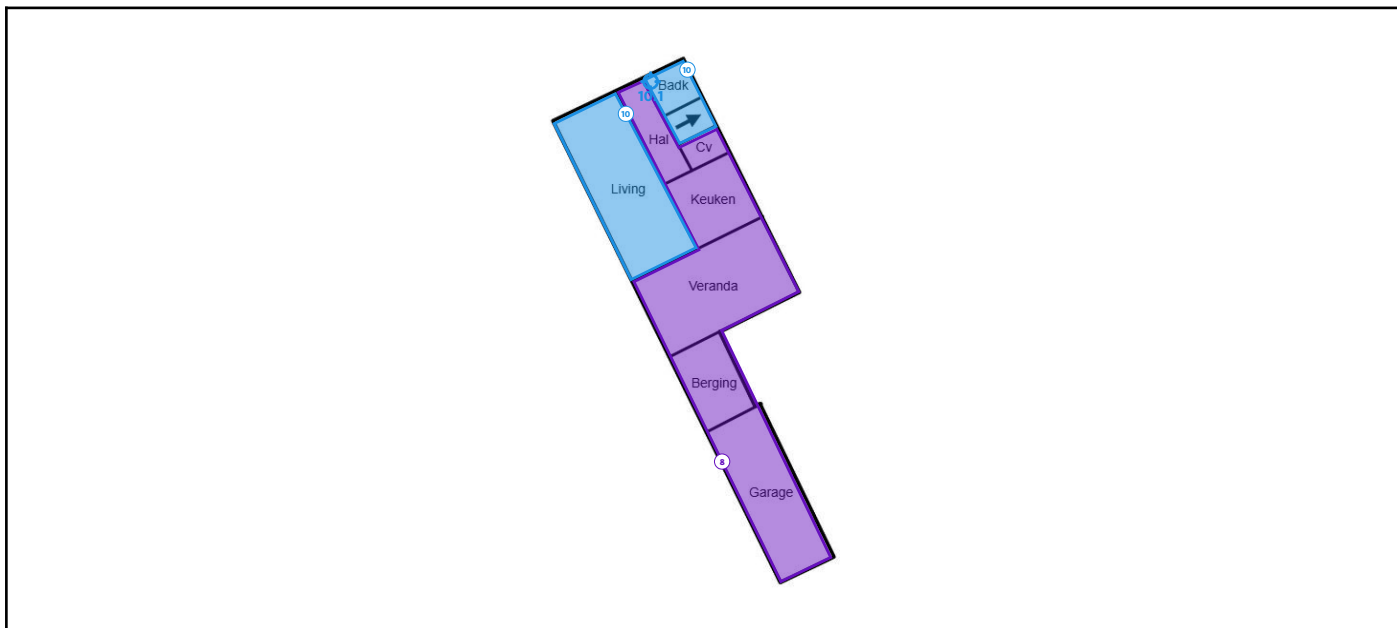
## Plan 1.2: Gelijkvloers

Beschrijving	Type	Actie
8. Afwerking plafonds	Advies	-
10. Pleisterwerk plafond	Geen asbest	-
10.1 Code: id 2	Mengmonster	-

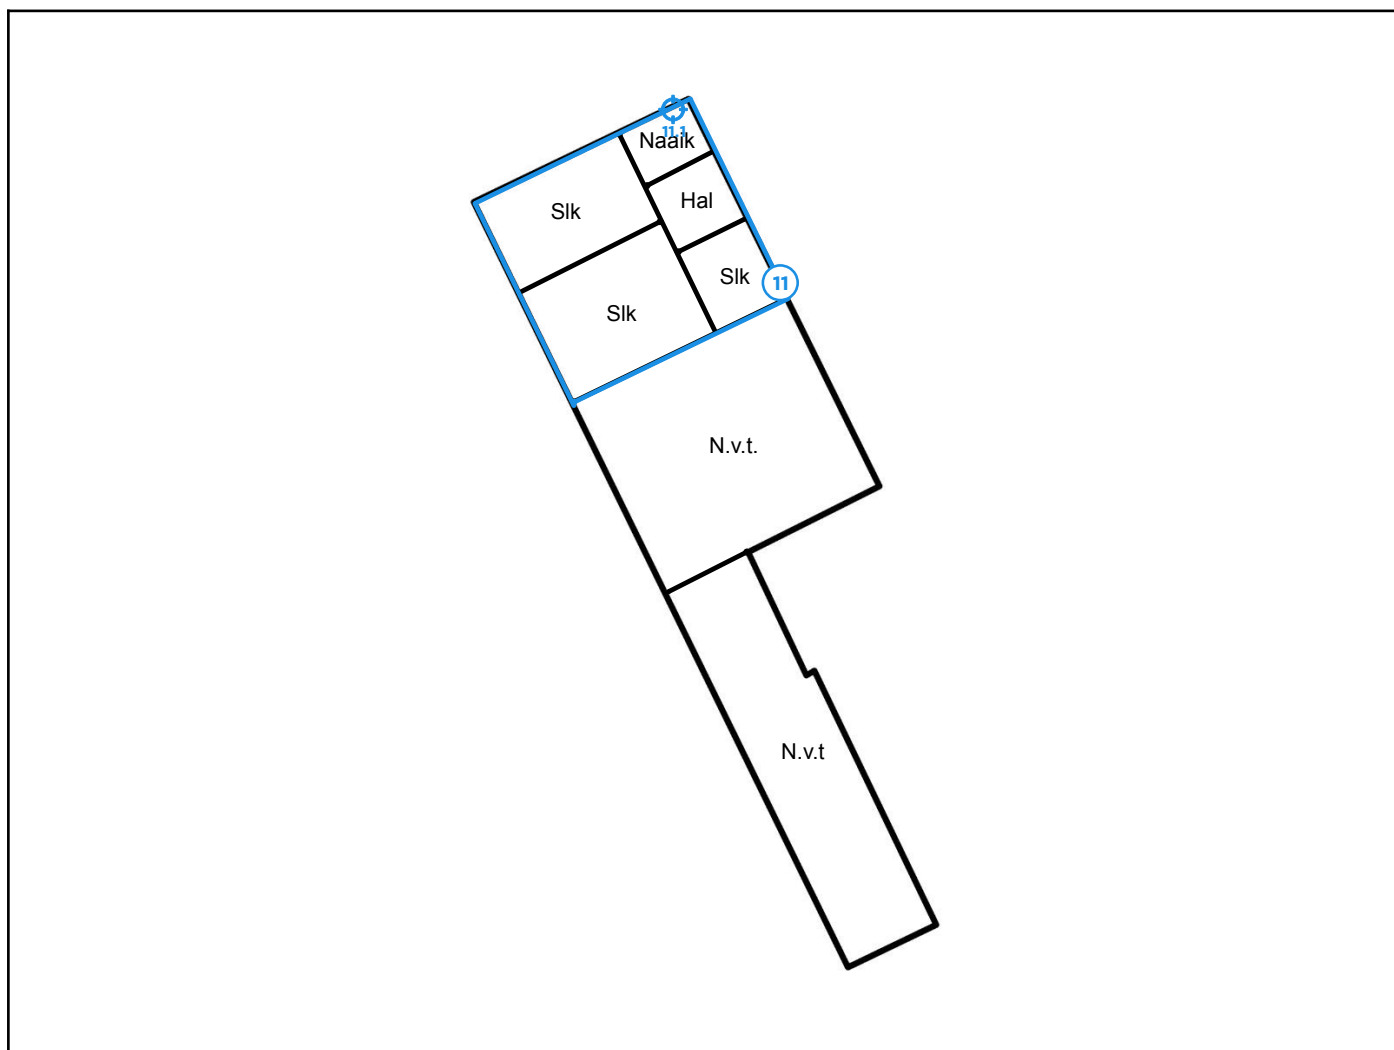
## Plan 1.3: Eerste verdieping

Beschrijving	Type	Actie
11. Pleisterwerk muur	Geen asbest	-
11.1 Code: Id 1	Mengmonster	-

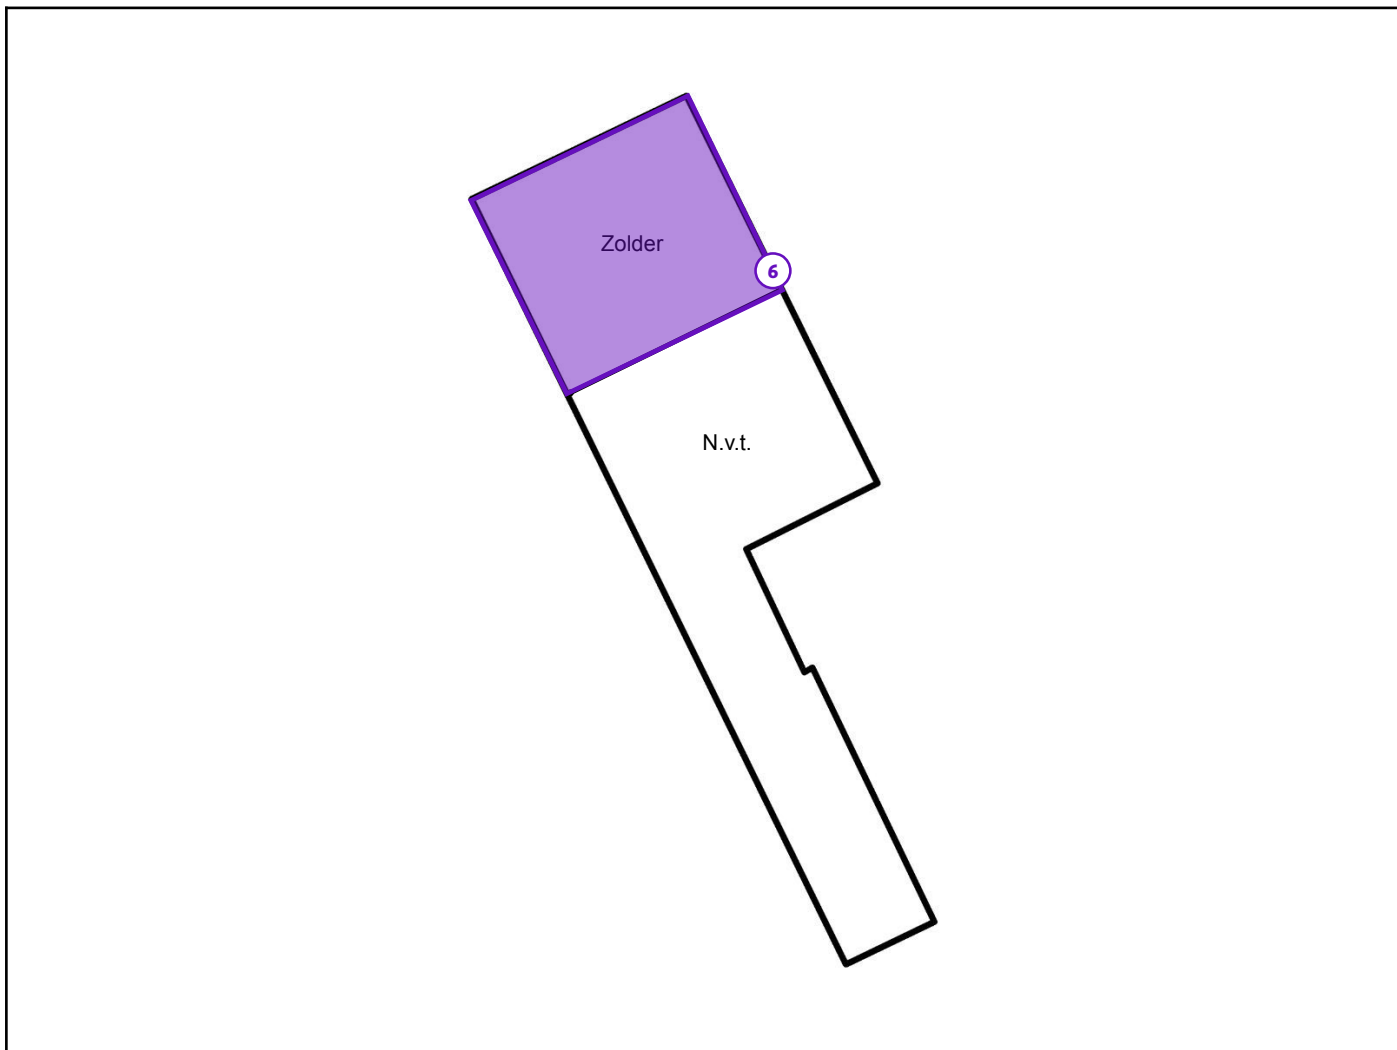
## Plan 1.5: Zolder verdieping

Beschrijving	Type	Actie
6. Zolder	Advies	-

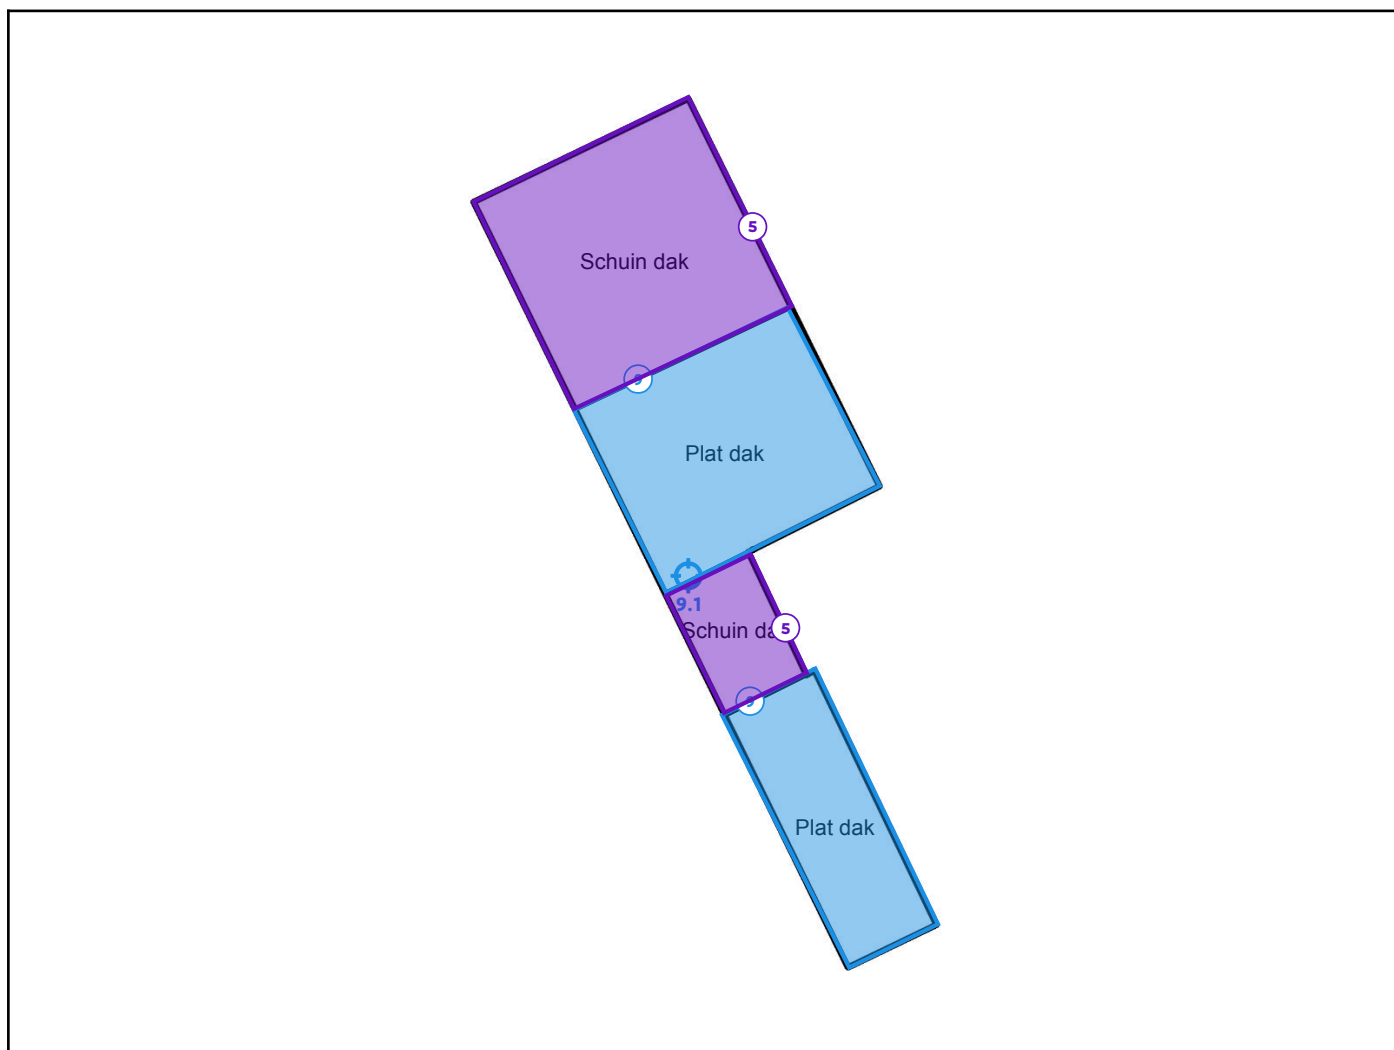
## Plan 1.6: Dak

Beschrijving	Type	Actie
5. Dak en onderdak	Advies	-
9. Bitumineuze dakbedekkingen	Geen asbest	-
9.1 Code: Id 4	Puntmonster	-
