Asbestinventarisatetest

Kantschoolweg 4, 9080 Lochristi

Attestnummer : 20260309-000377.000
Uitgegeven op : 09.03.2026
Geldig tot : Onbeperkt (tenzij de toestand wijzigt)

Asbestveilig (maar mogelijk niet asbestvrij)

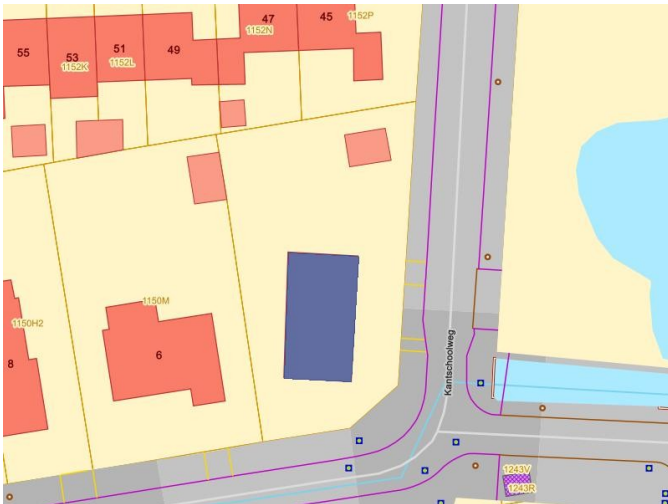
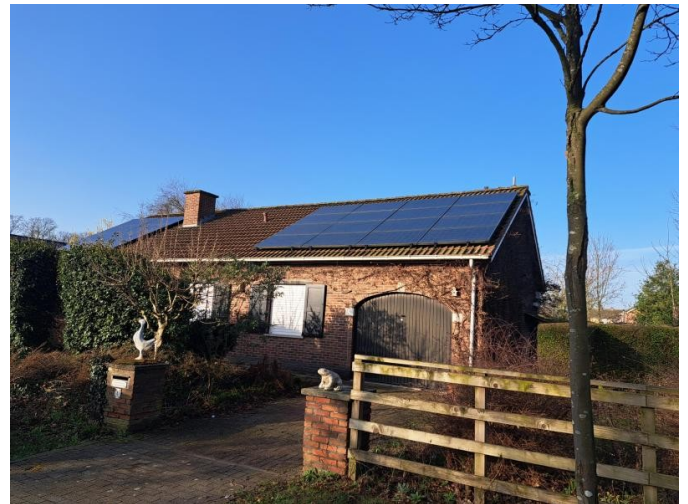
Zone 1: Hoofdgebouw

- 0 Asbestmaterialen
- 0 Beperkingen
- 0 Uitsluitingen
- 0 Roerende goederen
- 0 Puin, steenslag, (water)bodem
- 0 Adviezen
- 1 Geen asbest**

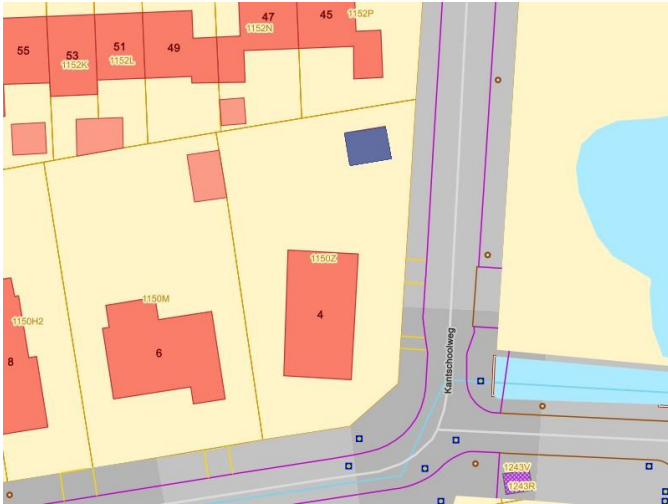
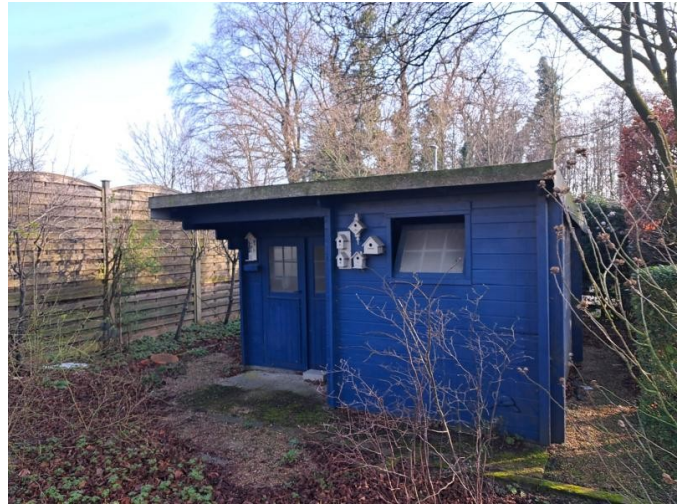
Zone 2: Tuinhuis

- 0 Asbestmaterialen
- 0 Beperkingen
- 0 Uitsluitingen
- 0 Roerende goederen
- 0 Puin, steenslag, (water)bodem
- 0 Adviezen
- 0 Geen asbest
