Asbestinventarisatetest

Kastanjelaan 24, 3630 Maasmechelen

Attestnummer : 20240613-000192.000

Niet-asbestveilig

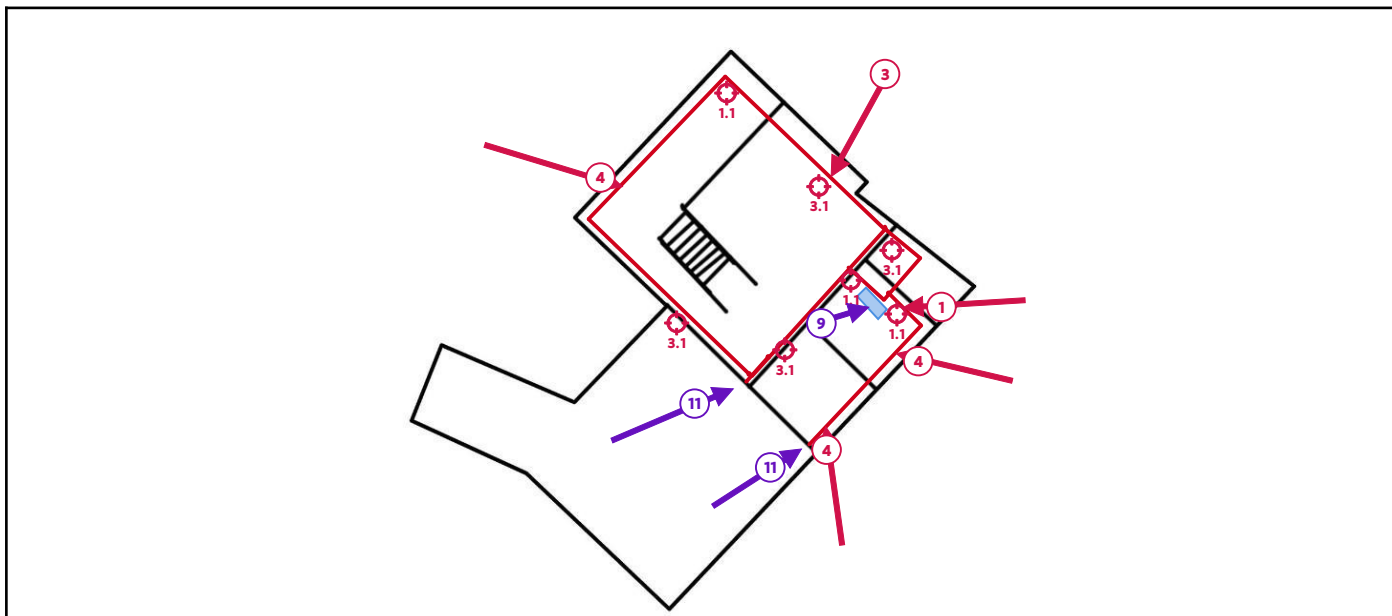
Plan 1.1: kelder

Beschrijving	Type	Actie
1. kalkisolatie / leiding isolatie CV-leidingen (bochten)	Asbestmateriaal	Dringend verwijderen
1.1 Code: 24004568-006	Mengmonster	-
3. kalkisolatie / leiding isolatie CV-leidingen (rechte stukken)	Asbestmateriaal	Dringend verwijderen
3.1 Code: 24004568-005	Mengmonster	-
4. kalkisolatie / leiding isolatie CV-leidingen (rechte stukken)	Asbestmateriaal	Dringend verwijderen
9. ketel stookplaats / nieuwe installatie (bouwjaar 2007)	Advies	-
11. Vermoeden van kruipruimte voor CV-leidingen	Advies	-

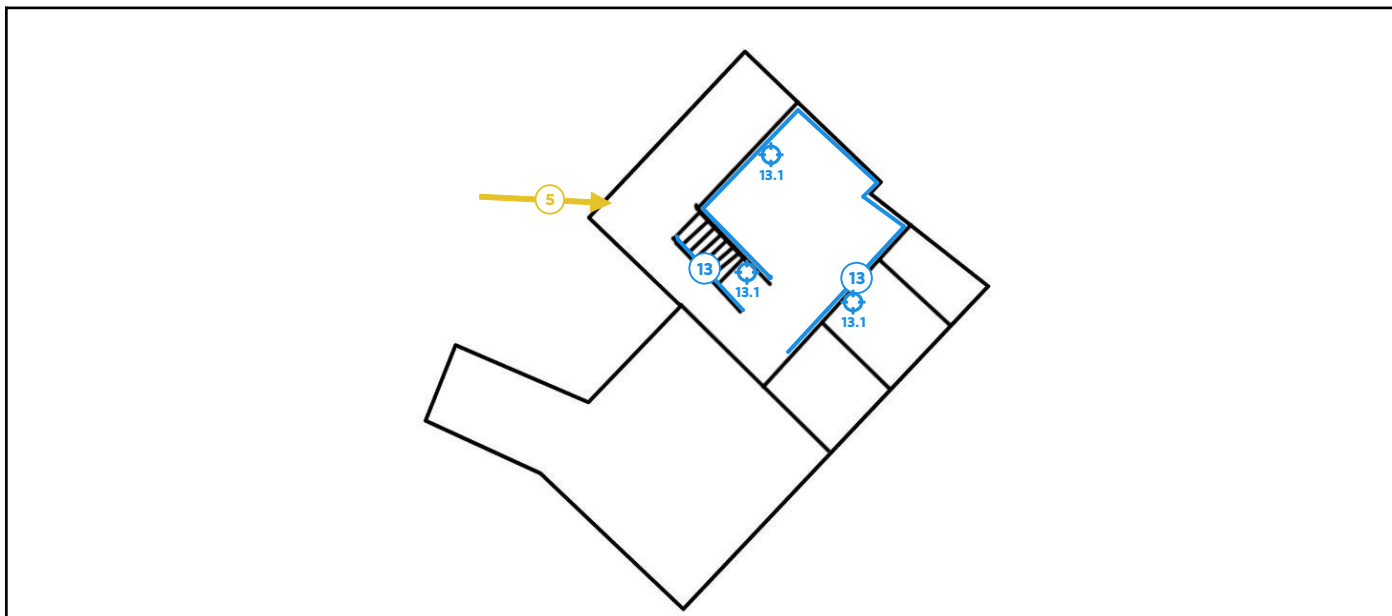
Plan 1.2: kelder

Beschrijving	Type	Actie
5. asbestcementbuis / afvoerbuis toilet -1 en +1	Asbestmateriaal	Zorgvuldig beheren
13. muurpleister / kelders (zie plan)	Geen asbest	-
13.1 Code: 24004568-007	Mengmonster	-

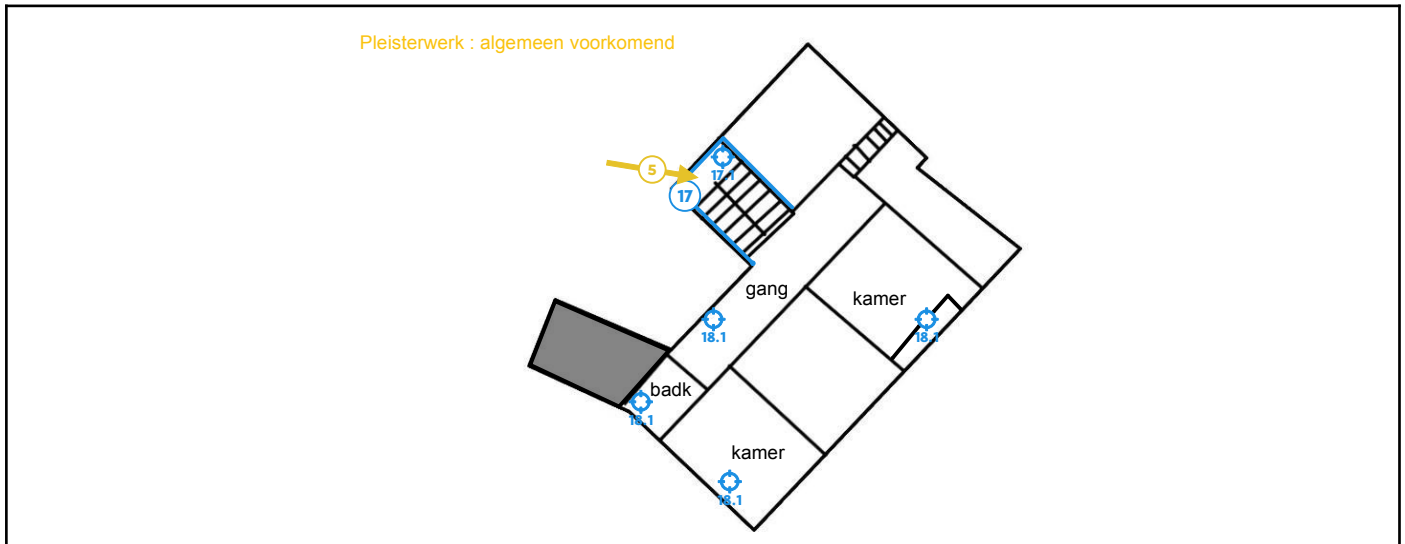
Plan 1.6: 1e verdieping

Beschrijving	Type	Actie
5. asbestcementbuis / afvoerbuis toilet -1 en +1	Asbestmateriaal	Zorgvuldig beheren
17. muur- en plafondpleister / traphal glv, +1	Geen asbest	-
17.1 Code: 24004568-009	Mengmonster	-
18. muurpleister / 1e verdieping	Geen asbest	-
18.1 Code: 24004568-010	Mengmonster	-

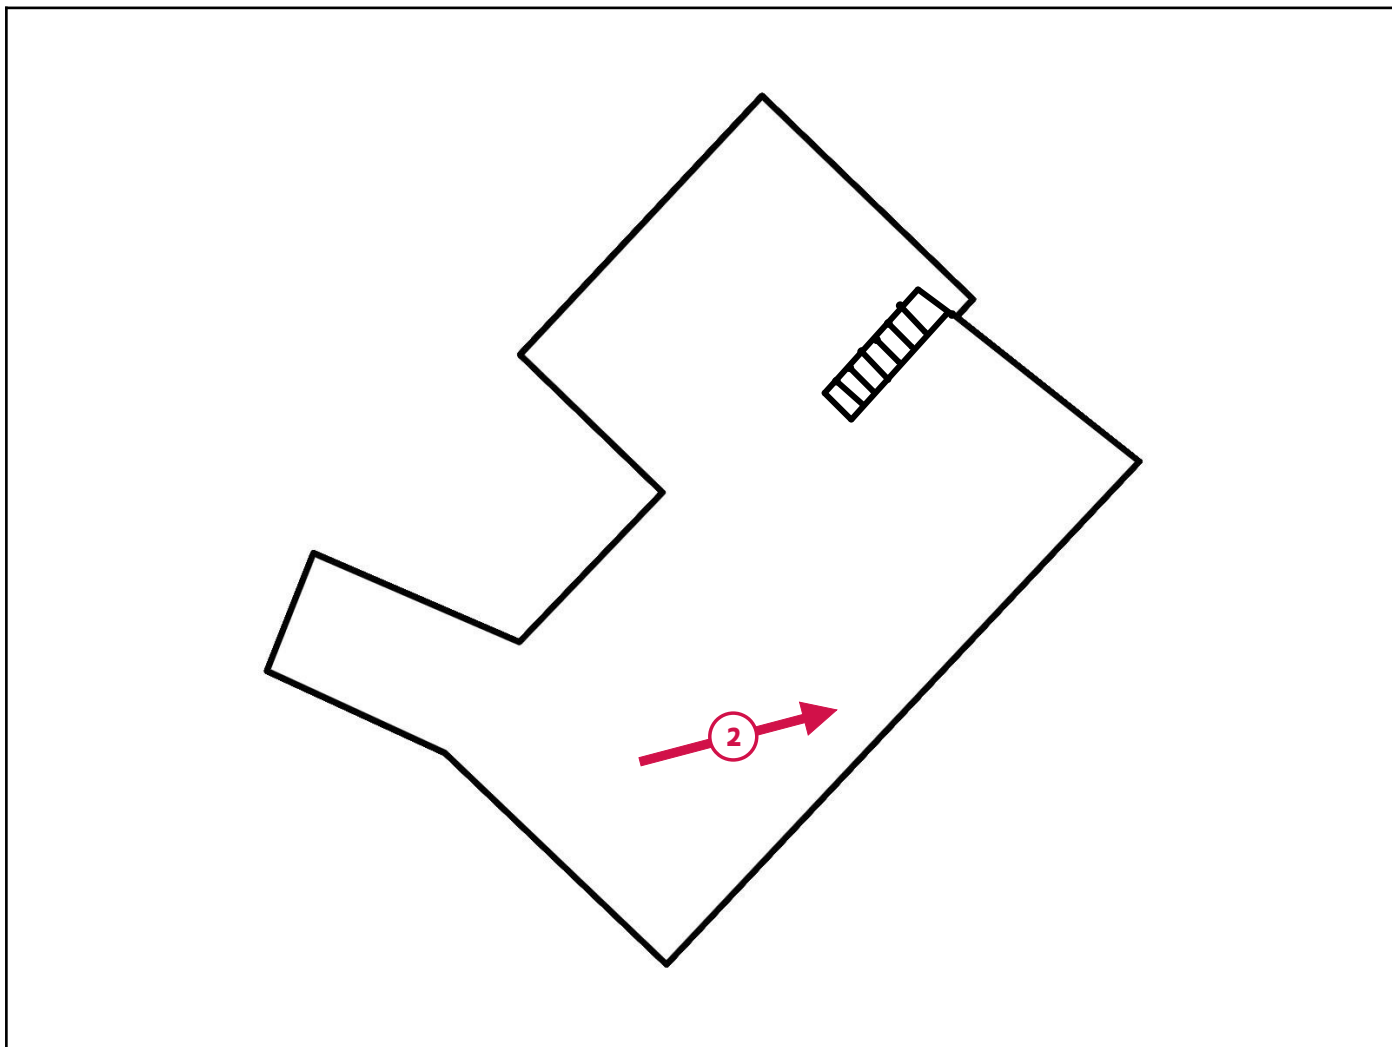
Plan 1.9: Zolder pastorij

Beschrijving	Type	Actie
2.1 kunstlei / op zolder (losliggend)	Asbestmateriaal	Dringend verwijderen

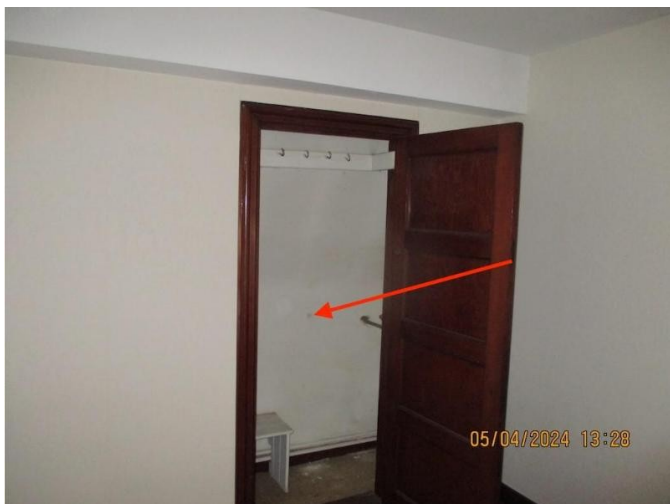
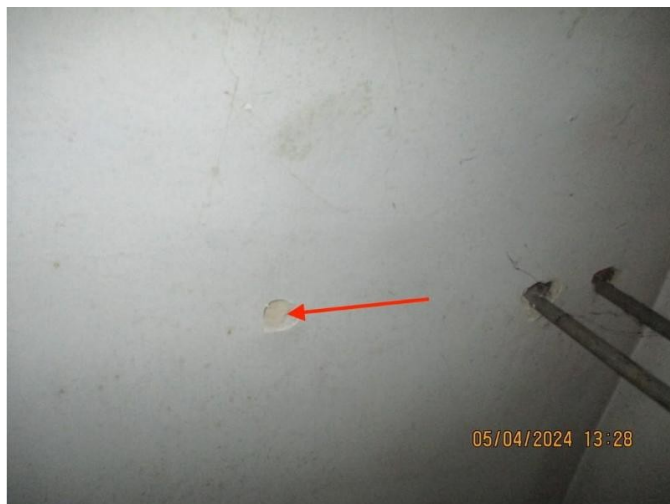
Beschrijving	muur- en plafondpleister / traphal glv, +1
Omgeving	Binnen
Primaire drager	muren en plafond traphal

Bindmiddel van materiaal	Gips - kalk
Gebondenheid op basis van bindmiddel	Niet-hechtgebonden
Hoeveelheid (oppervlakte - dikte - aantal)	• 74,00 m ² - 1,50 cm - 1 stuk
Totaal volume	1,11 m ³
Identificatiemethode	Vaststelling met monstername
Destructieve handeling voor identificatie	Nee
