Asbestinventarisatetest

Loobronstraat 53, 3630 Maasmechelen

Attestnummer : 20251206-000095.000

Uitgegeven op : 06.12.2025

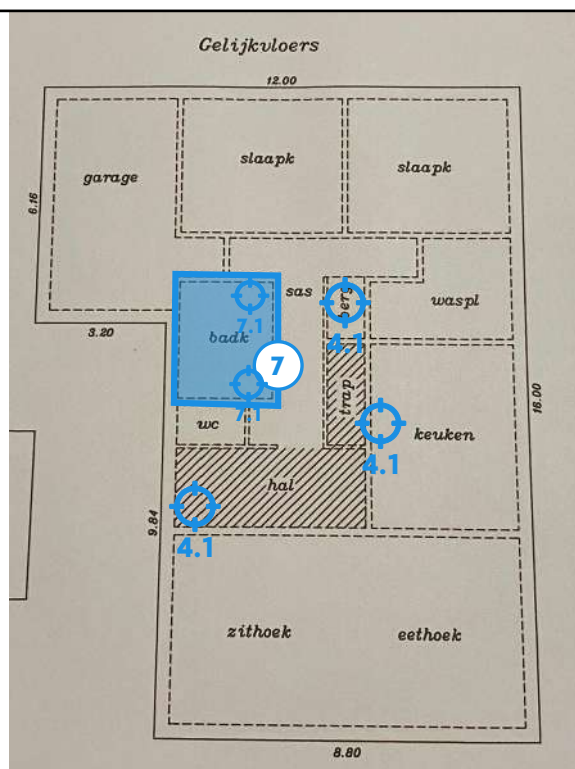
Plan 1.1: Gelijkvloers verdiep

Behalve badk. WC & garage
alle muren bepleisterd.

Buiten garage betondallen
veelal hout en beperkt gyproc.

Beschrijving	Type	Actie
4. Pleisterwerk wanden	Geen asbest	-
4.1 Code: 0312PL01	Mengmonster	-
7. Pleisterwerk plafonds	Geen asbest	-
7.1 Code: 0312PL02	Mengmonster	-

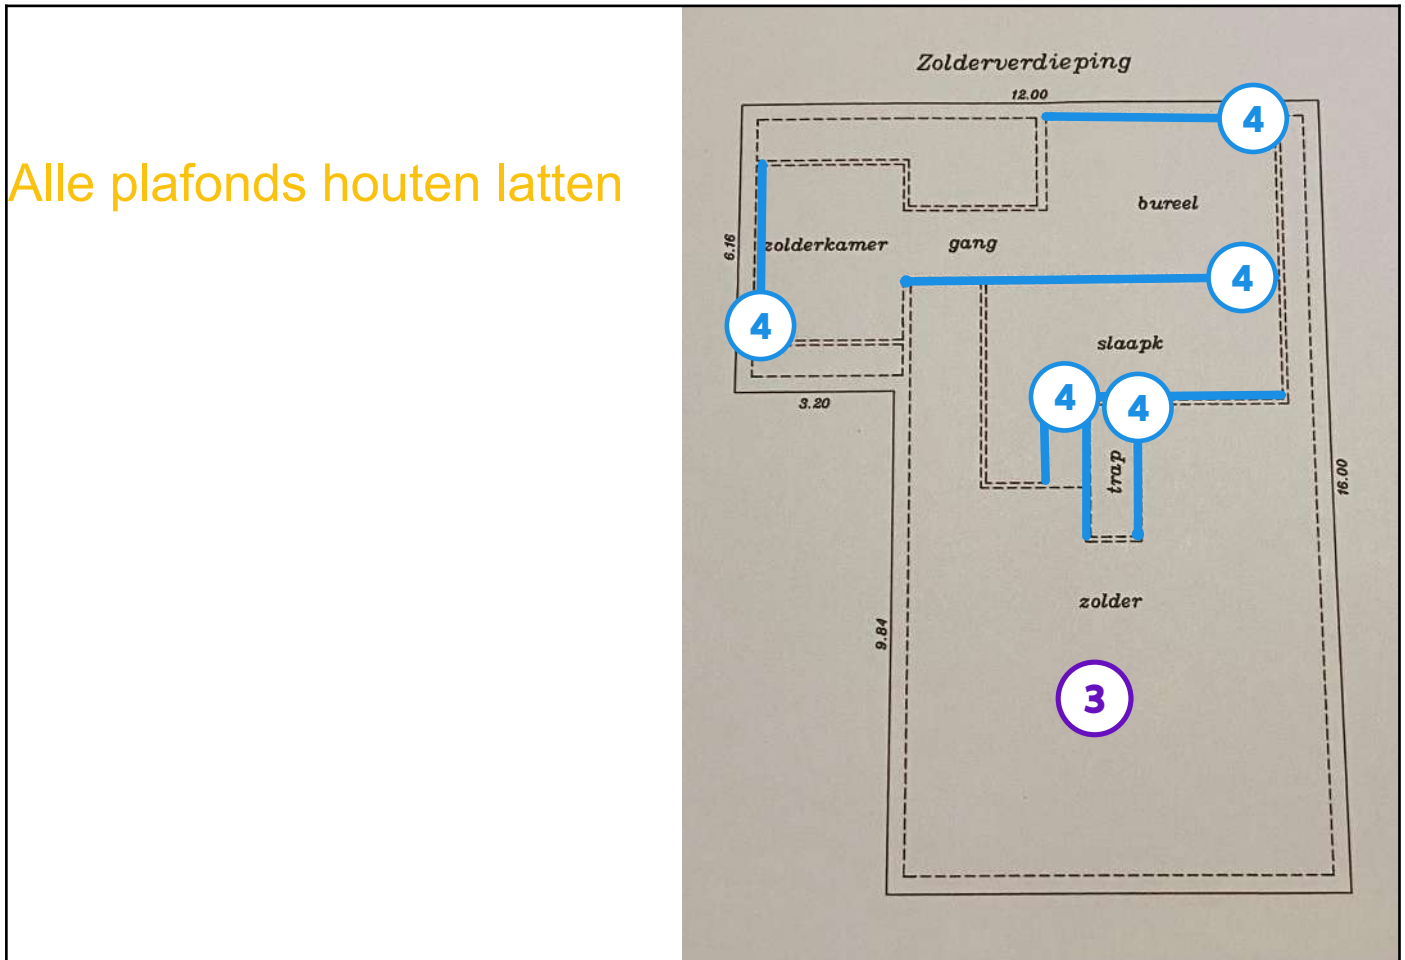
Plan 1.2: 1e verdiep & zolderverdiep

Alle plafonds houten latten

Beschrijving	Type	Actie
3. Schouw	Beperking	-
4. Pleisterwerk wanden	Geen asbest	-
7. Pleisterwerk plafonds	Geen asbest	-

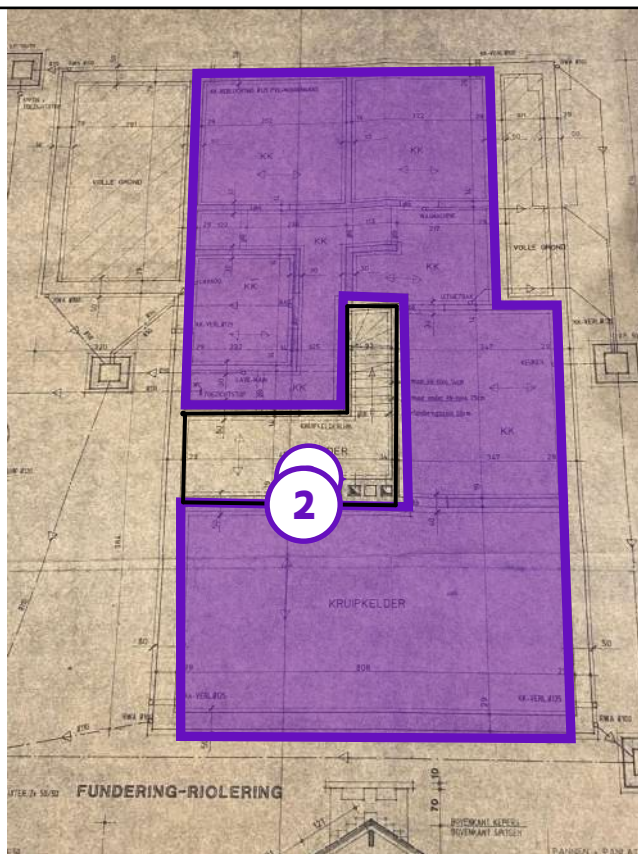
Plan 1.3: IMG_2799 (1)

CV moderne gasboiler

Volwaardige kelder

Beschrijving	Type	Actie
2. Kruipkelder	Beperking	-
9. CV-ketel (niet verdacht)	Overige ruimte of materiaal	-

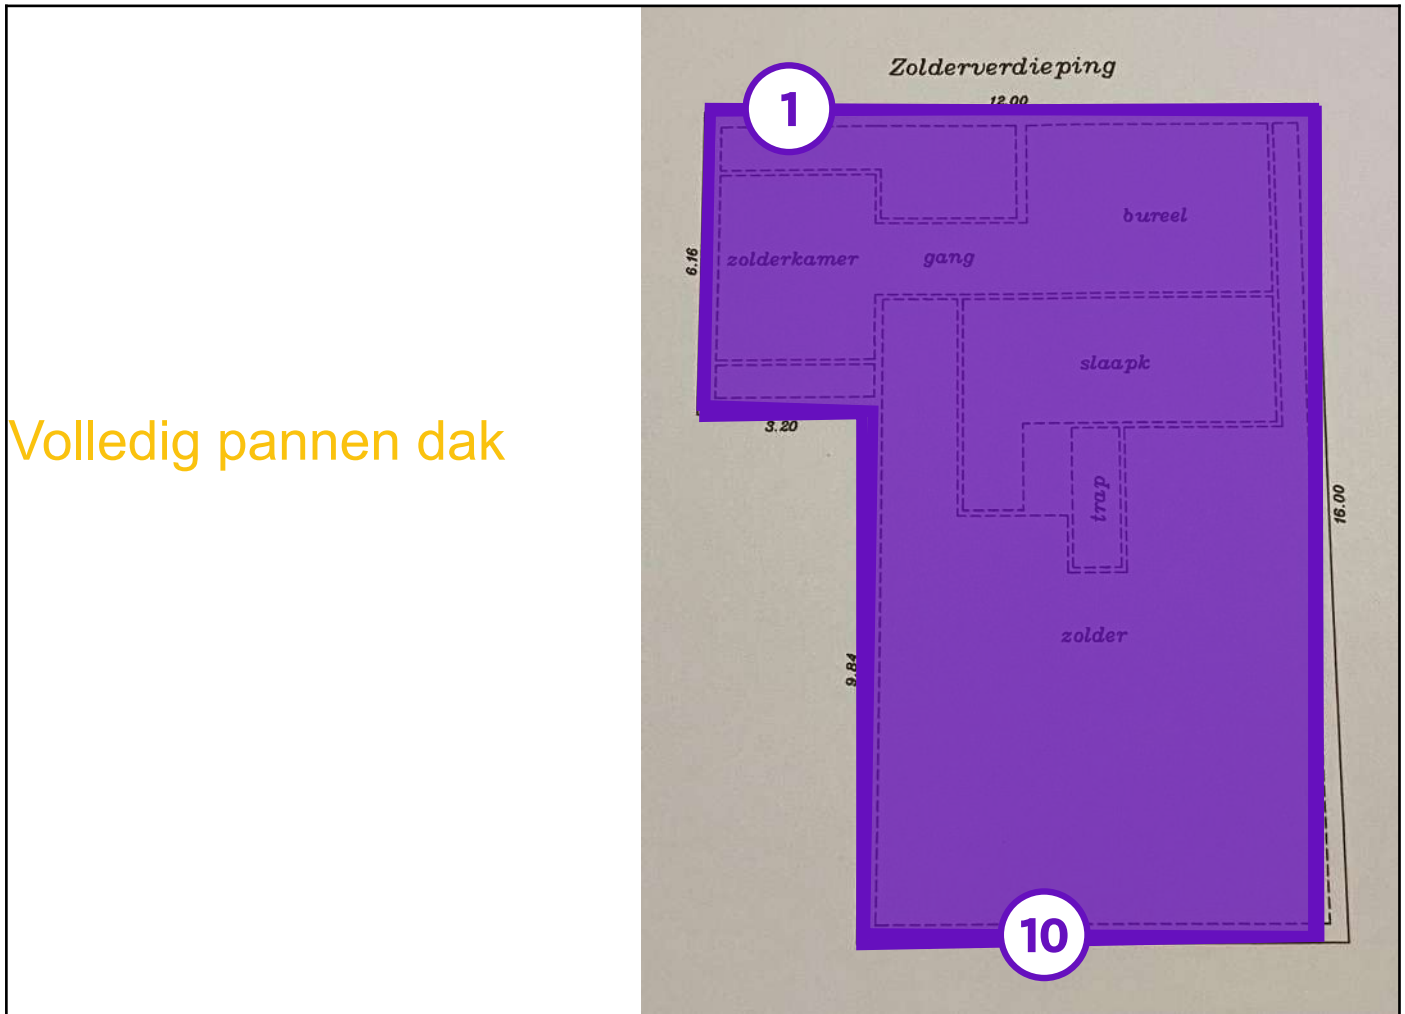
Plan 1.4: 1e verdiep & zolderverdiep kopie

Volledig pannen dak

Beschrijving	Type	Actie
1. Onderdak (beperking)	Beperking	-
10. Dakbedekking bestaande uit pannen (niet verdacht)	Overige ruimte of materiaal	-

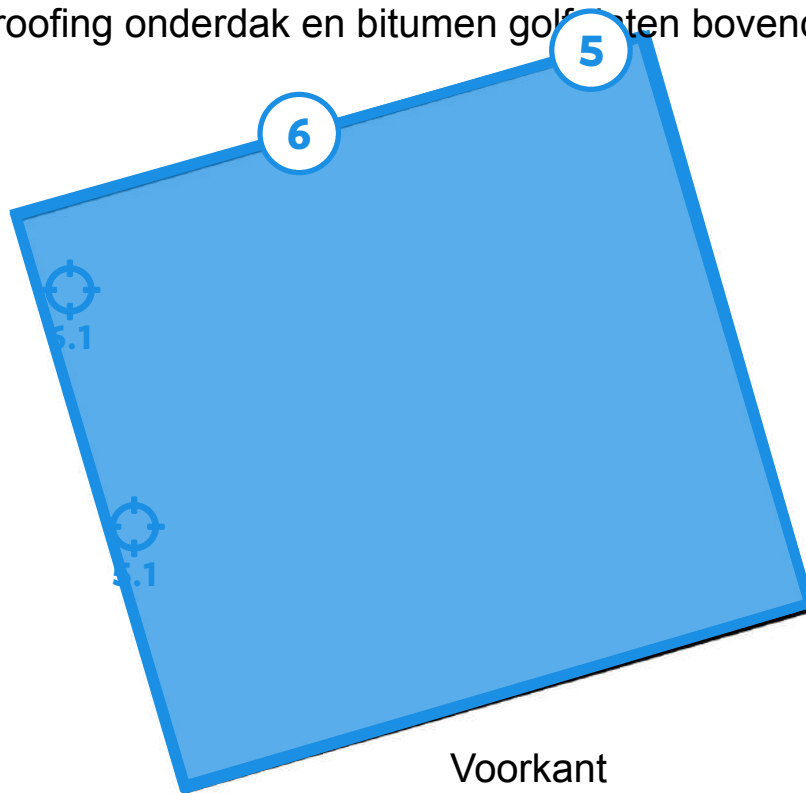
Plan 2.1: Bijgebouw plan

Houten tuinhuis met roofing onderdak en bitumen golfplaten bovendak

Beschrijving	Type	Actie
5. Dak tuinhuis bestaande uit bitumineuze golfplaten	Geen asbest	-
5.1 Code: 0312BI01	Puntmonster	-
6. Roofing onderdak tuinhuis.	Geen asbest	-
6.1 Code: 0312BI02	Puntmonster	-
