Asbestinventarisatetest

Kartuizerlaan 109, 9000 Gent

Attestnummer : **20240521-000171.000**

Uitgegeven op : **21.05.2024**

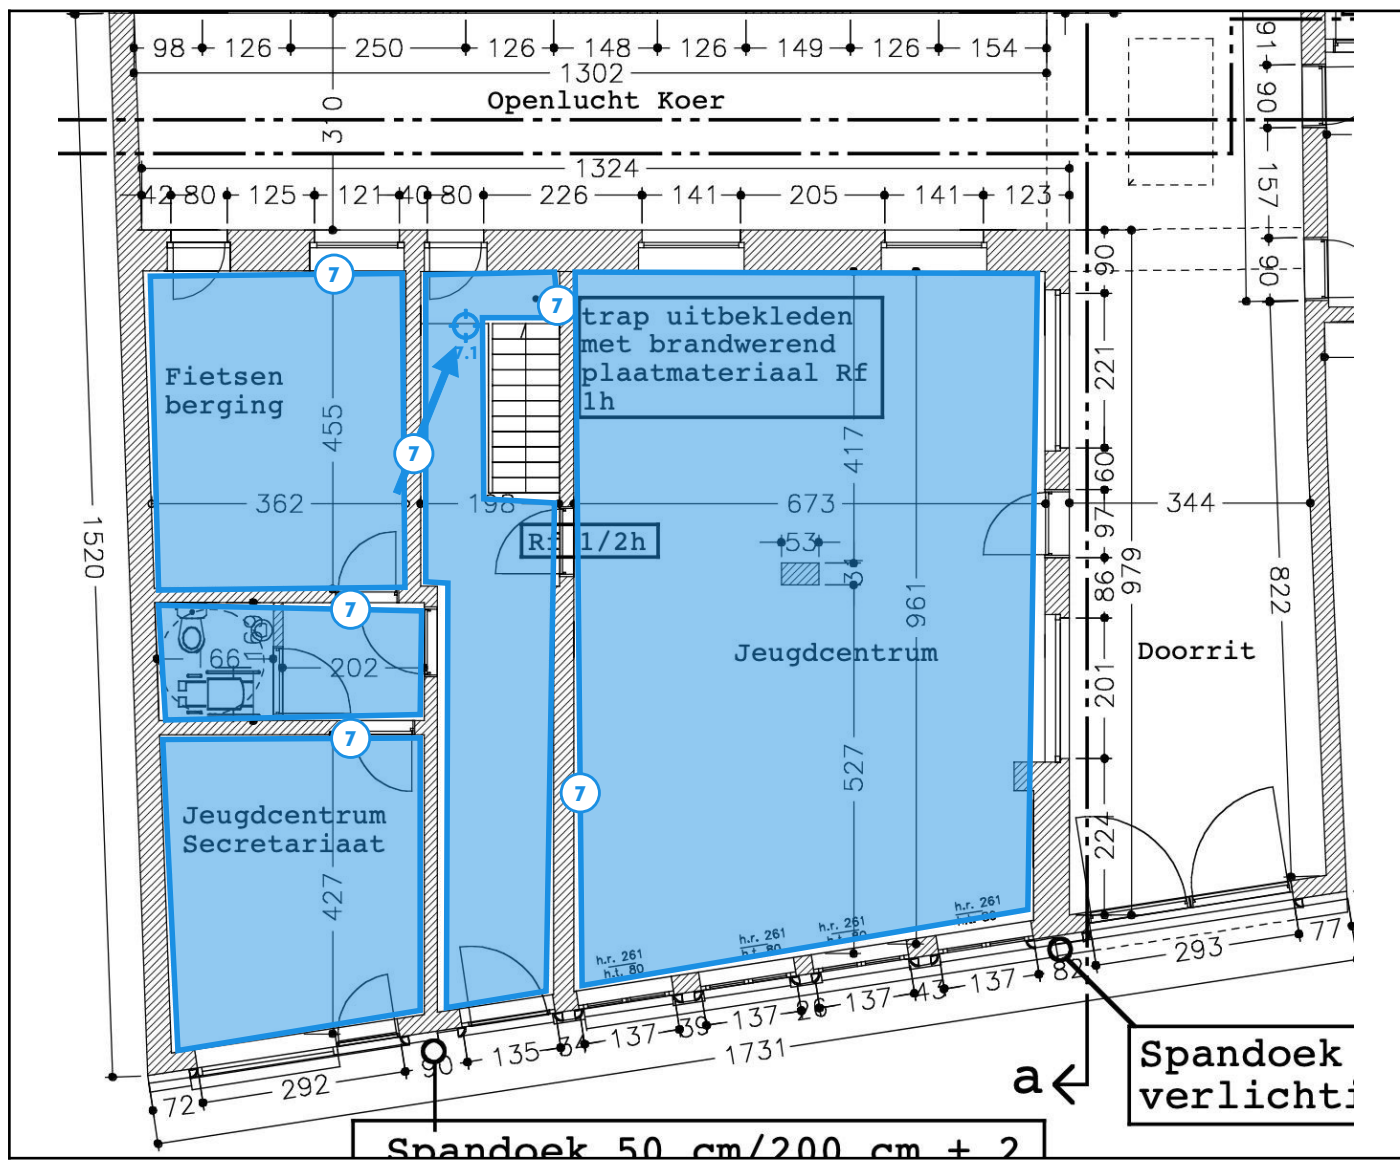
Plan 1.2: Gelijkvloers (Pleister plafond)

Beschrijving	Type	Actie
7. Pleister plafond	Geen asbest	-
7.1 Code: MM2	Mengmonster	-

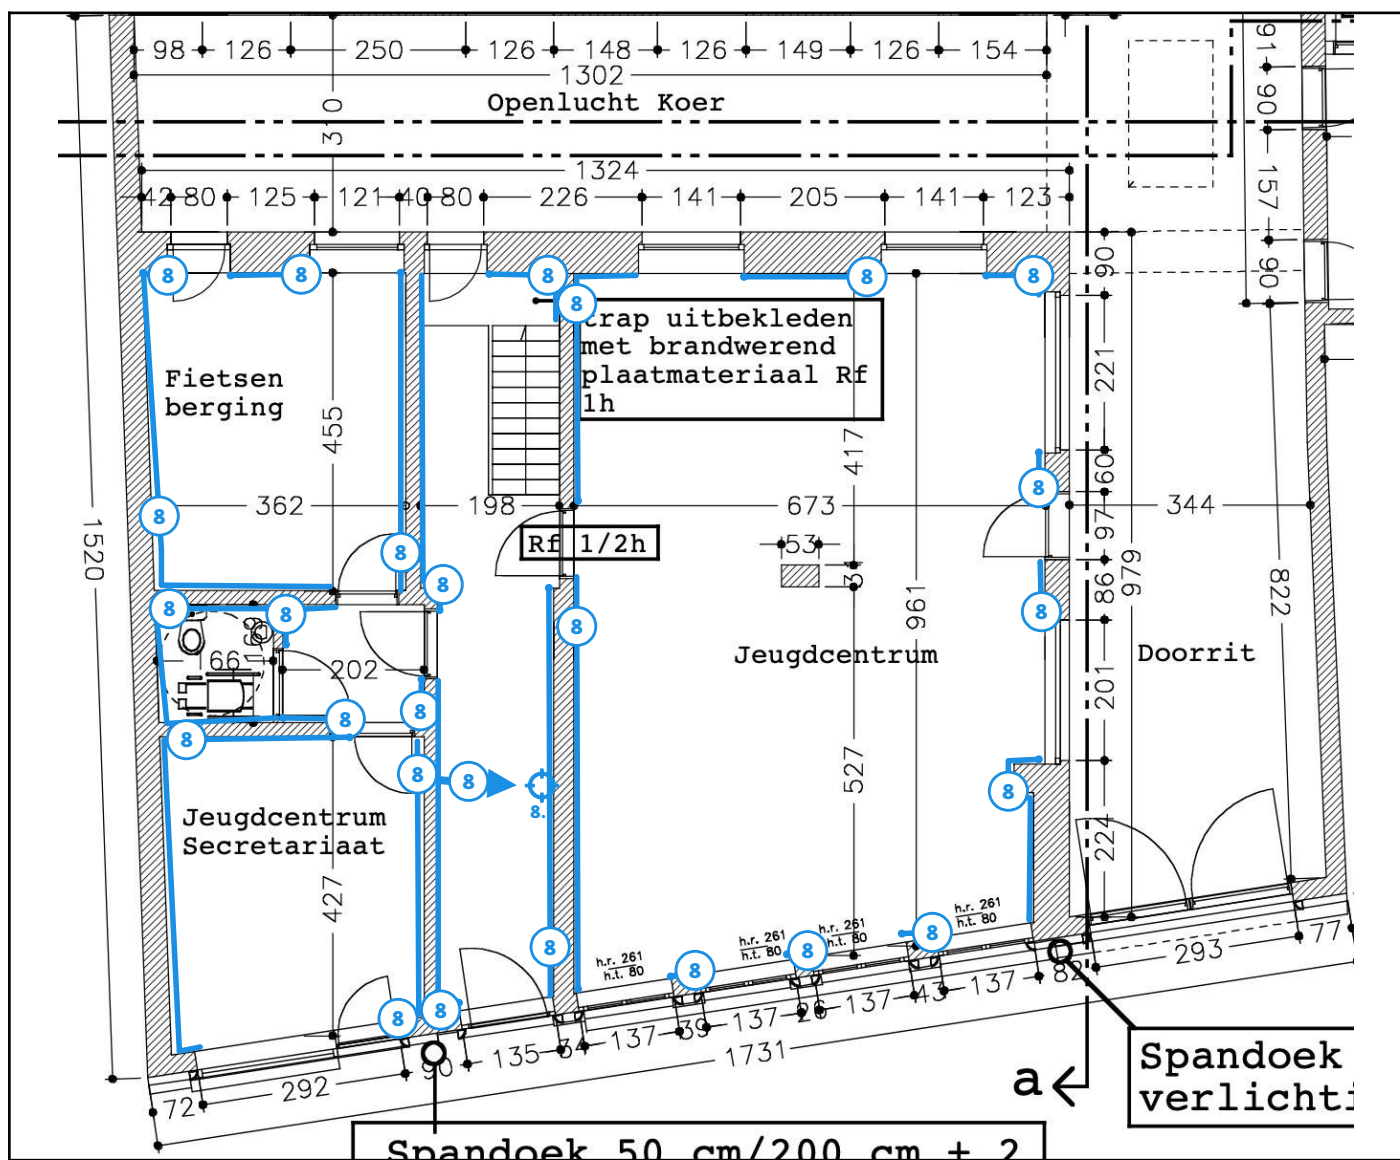
Plan 1.3: Gelijkvloers (Pleister muur)

Beschrijving	Type	Actie
8. Pleister muur	Geen asbest	-
8.1 Code: MM1	Mengmonster	-

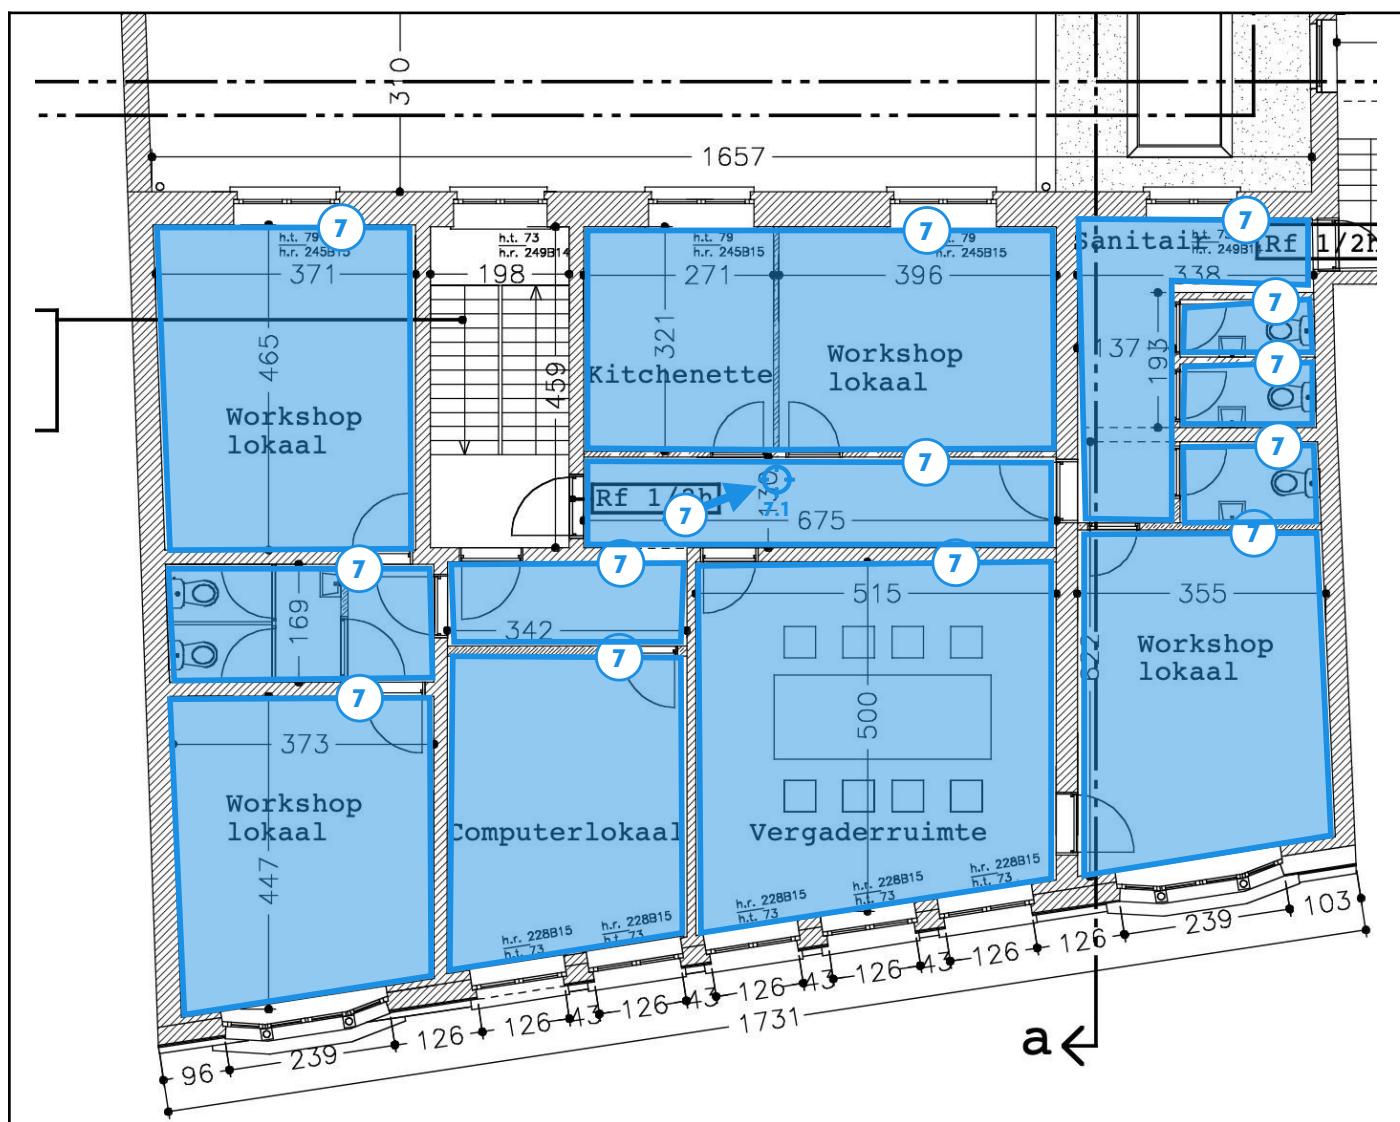
Plan 1.5: Eerste verdieping (Pleister plafond)

Beschrijving	Type	Actie
7. Pleister plafond	Geen asbest	-
7.1 Code: MM2	Mengmonster	-

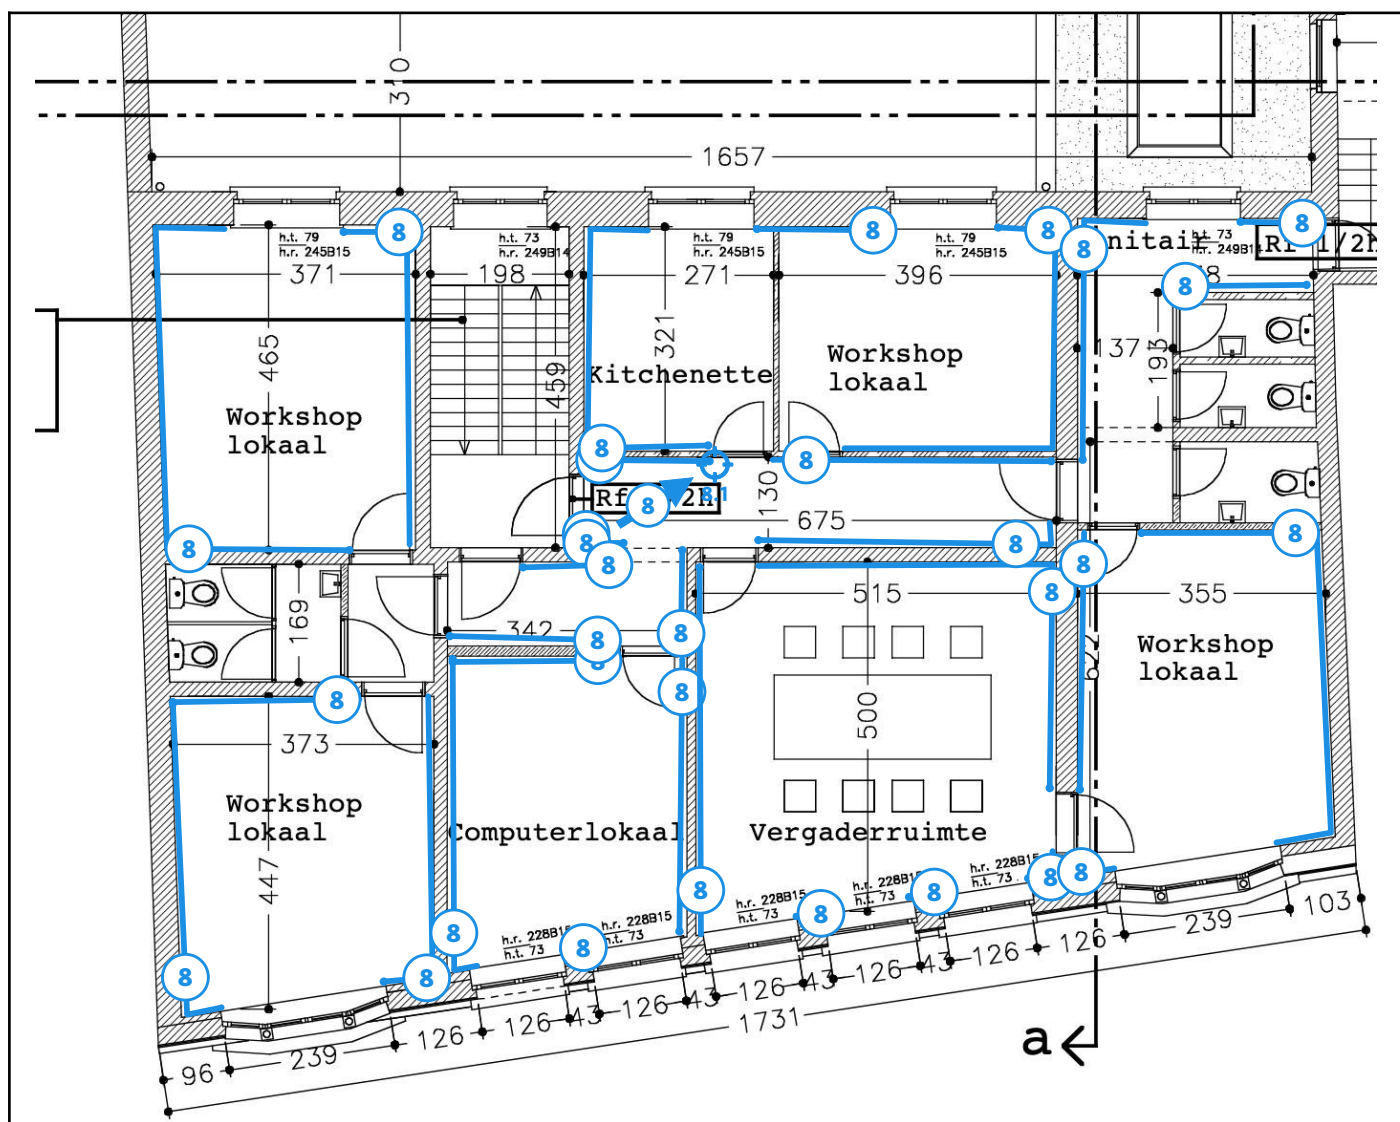
Plan 1.6: Eerste verdieping (Pleister muur)

Beschrijving	Type	Actie
8. Pleister muur	Geen asbest	-
8.1 Code: MM1	Mengmonster	-

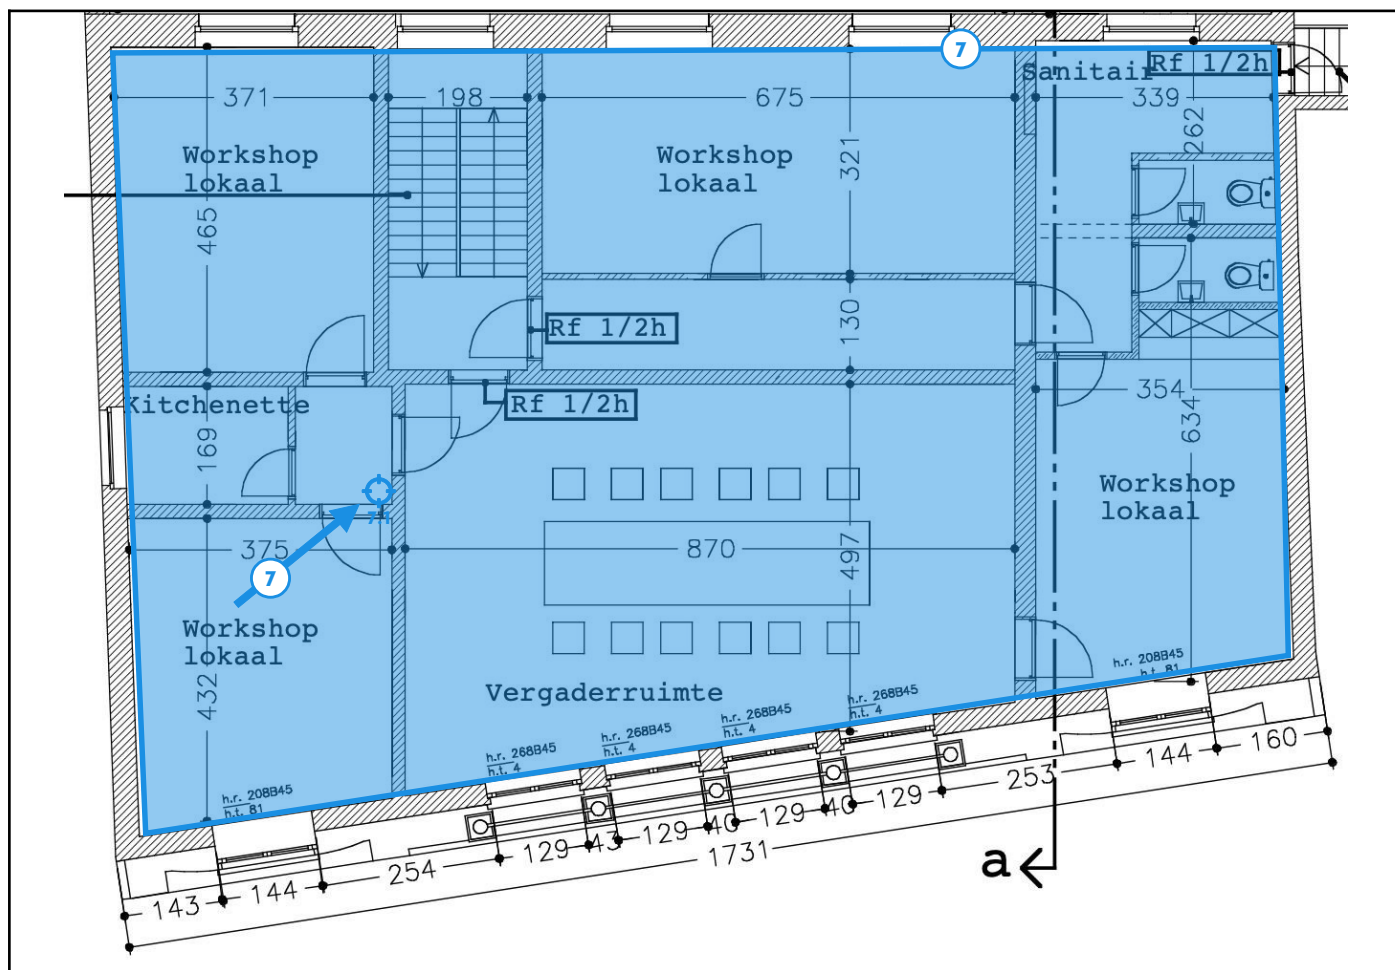
Plan 1.8: Tweede verdieping (Pleister plafond)

Beschrijving	Type	Actie
7. Pleister plafond	Geen asbest	-
7.1 Code: MM2	Mengmonster	-

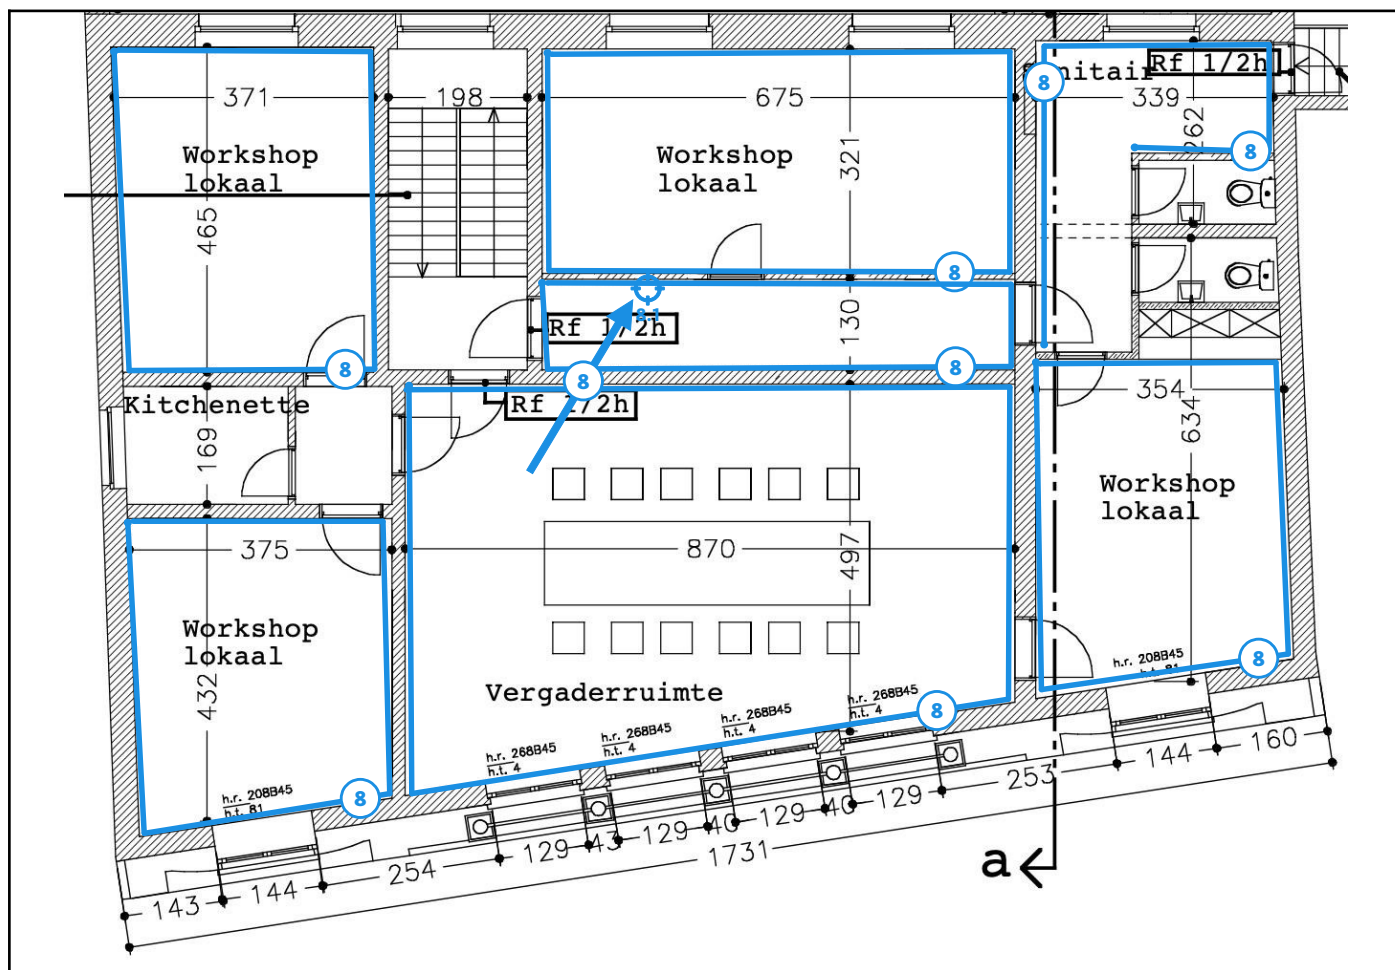
Plan 1.9: Tweede verdieping (Pleister muur)

Beschrijving	Type	Actie
8. Pleister muur	Geen asbest	-
8.1 Code: MM1	Mengmonster	-

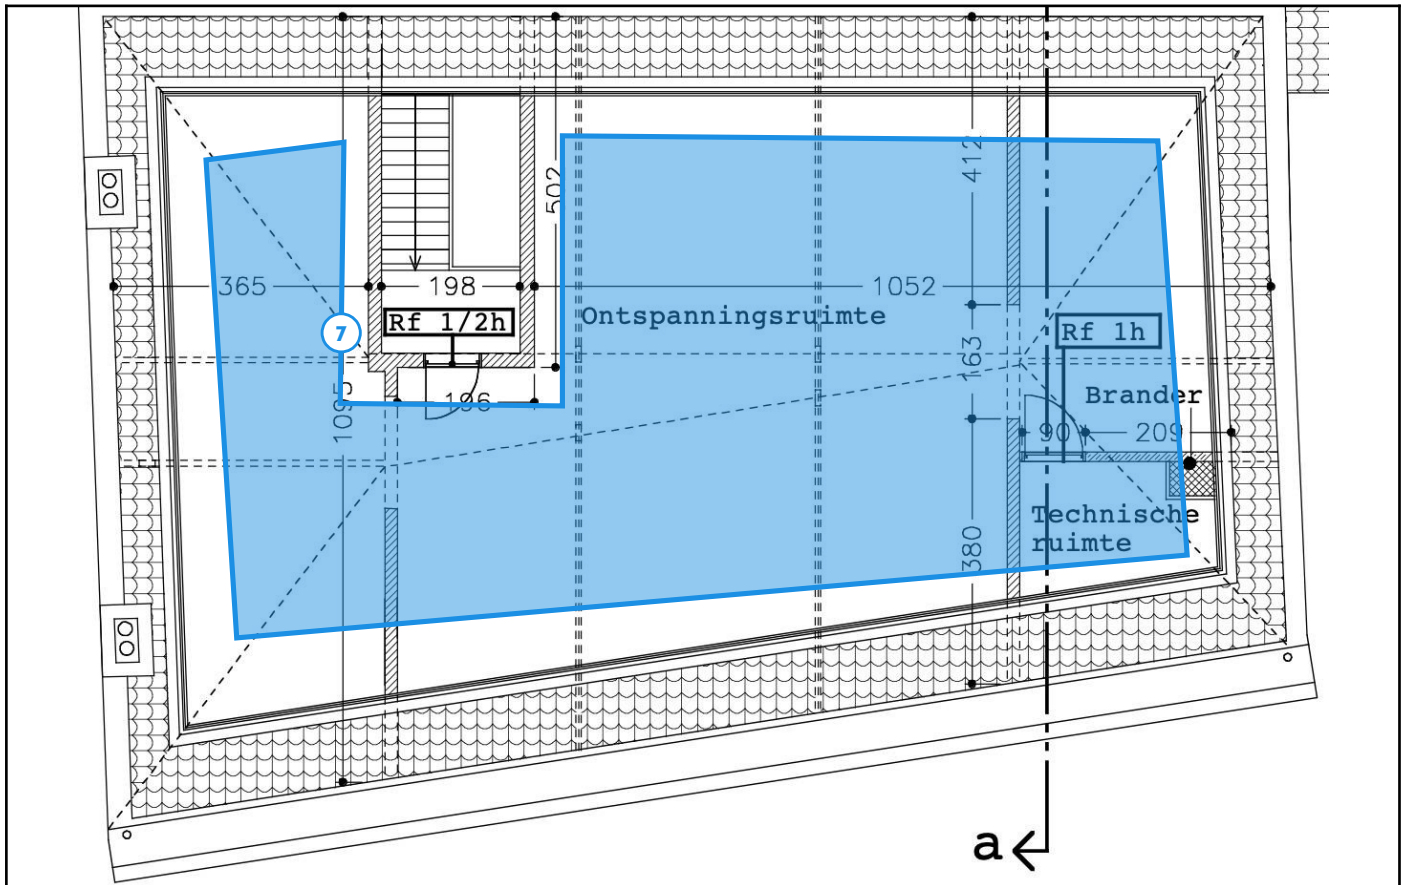
Plan 1.11: Zolder (Pleister plafond)

Beschrijving	Type	Actie
7. Pleister plafond	Geen asbest	-

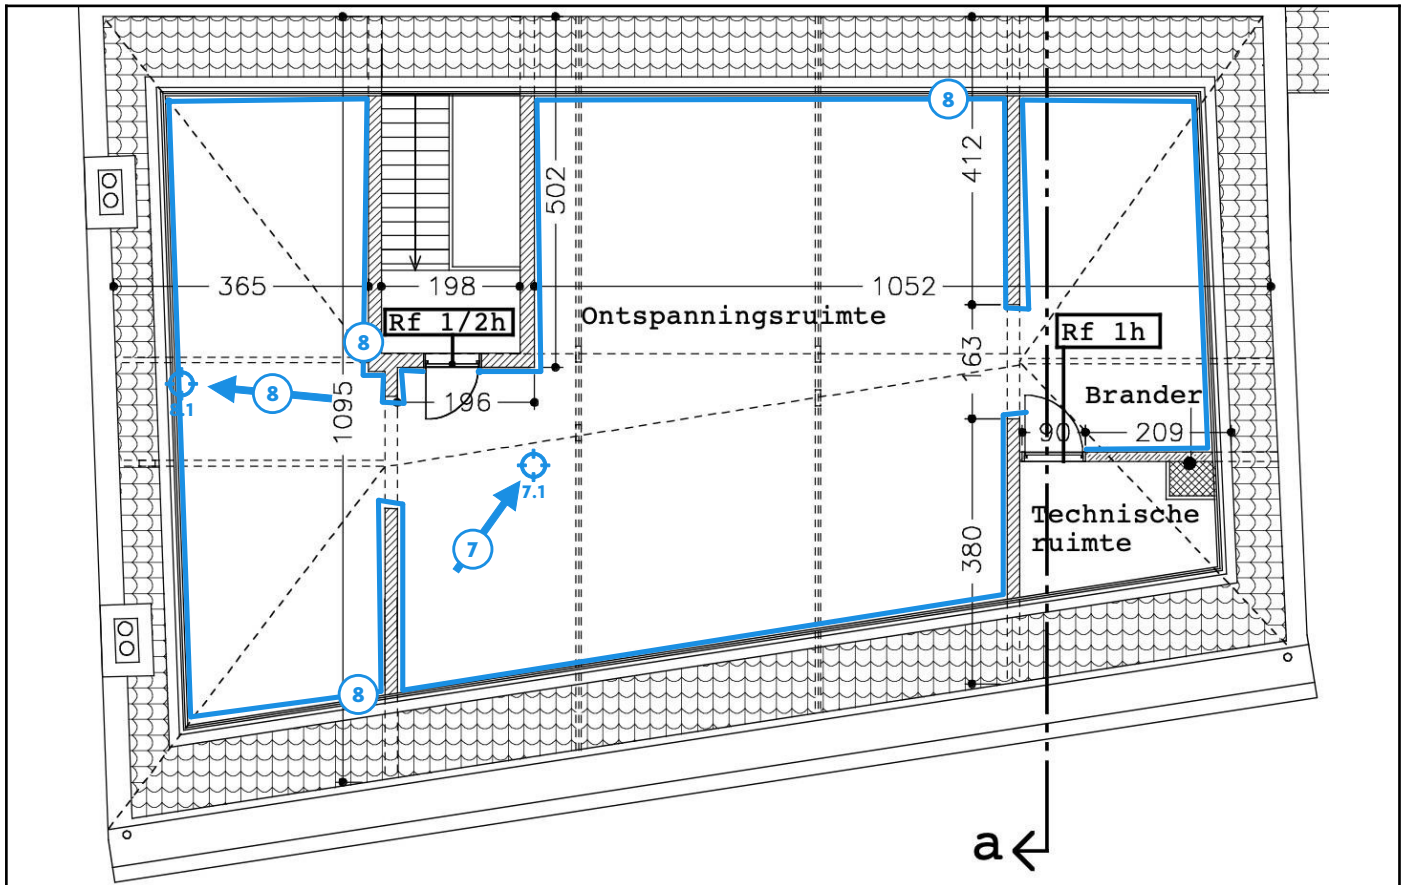
Plan 1.12: Zolder (Pleister muur)

Beschrijving	Type	Actie
7. Pleister plafond	Geen asbest	-
7.1 Code: MM2	Mengmonster	-
8. Pleister muur	Geen asbest	-
8.1 Code: MM1	Mengmonster	-
