Asbestinventarisatetest

Fruithoflaan 28/701, 2600 Antwerpen

Attestnummer : 20260203-000450.000

Uitgegeven op : 03.02.2026

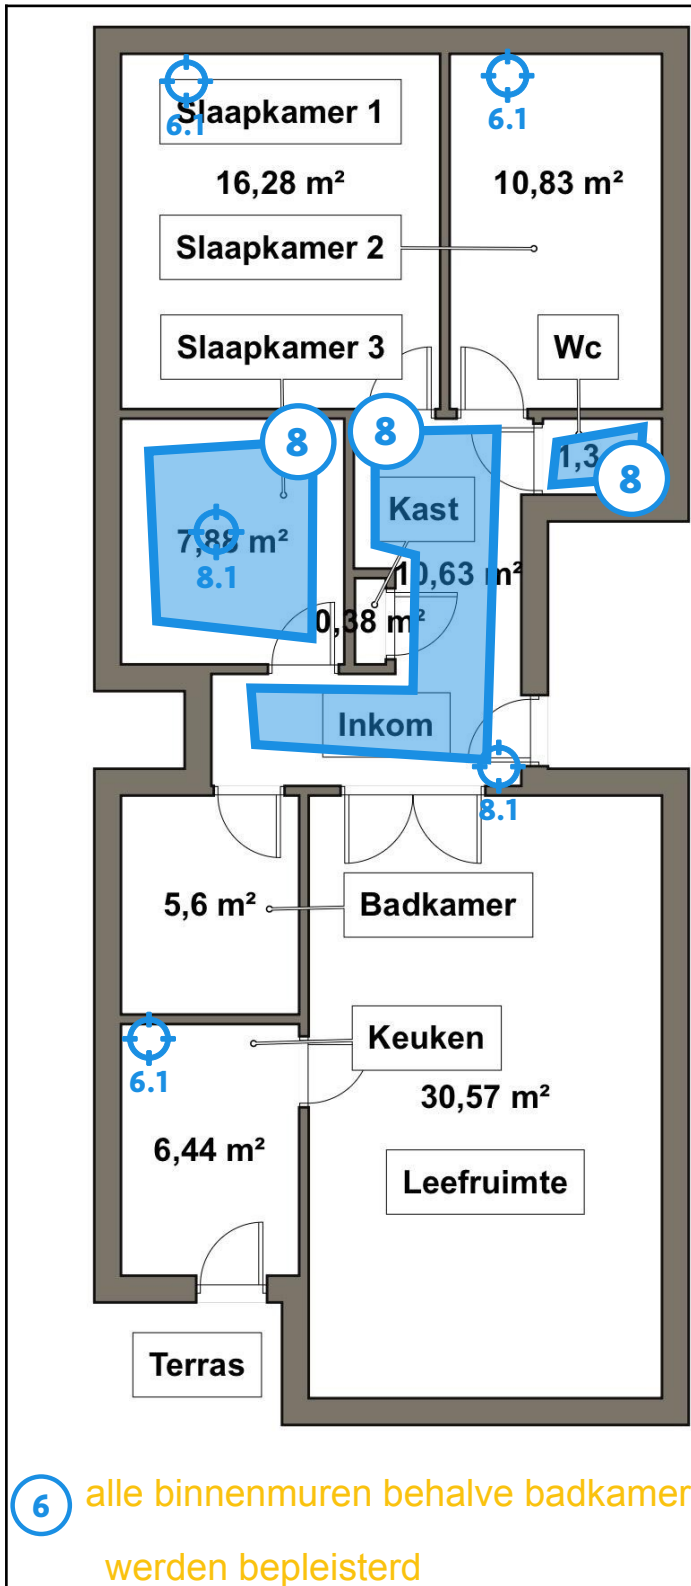
Plan 1.1: Grondplan

6. Pleisterwerk muren	Geen asbest	-
6.1 Code: MM01	Mengmonster	-
8. Pleisterwerk plafonds	Geen asbest	-
8.1 Code: MM02	Mengmonster	-

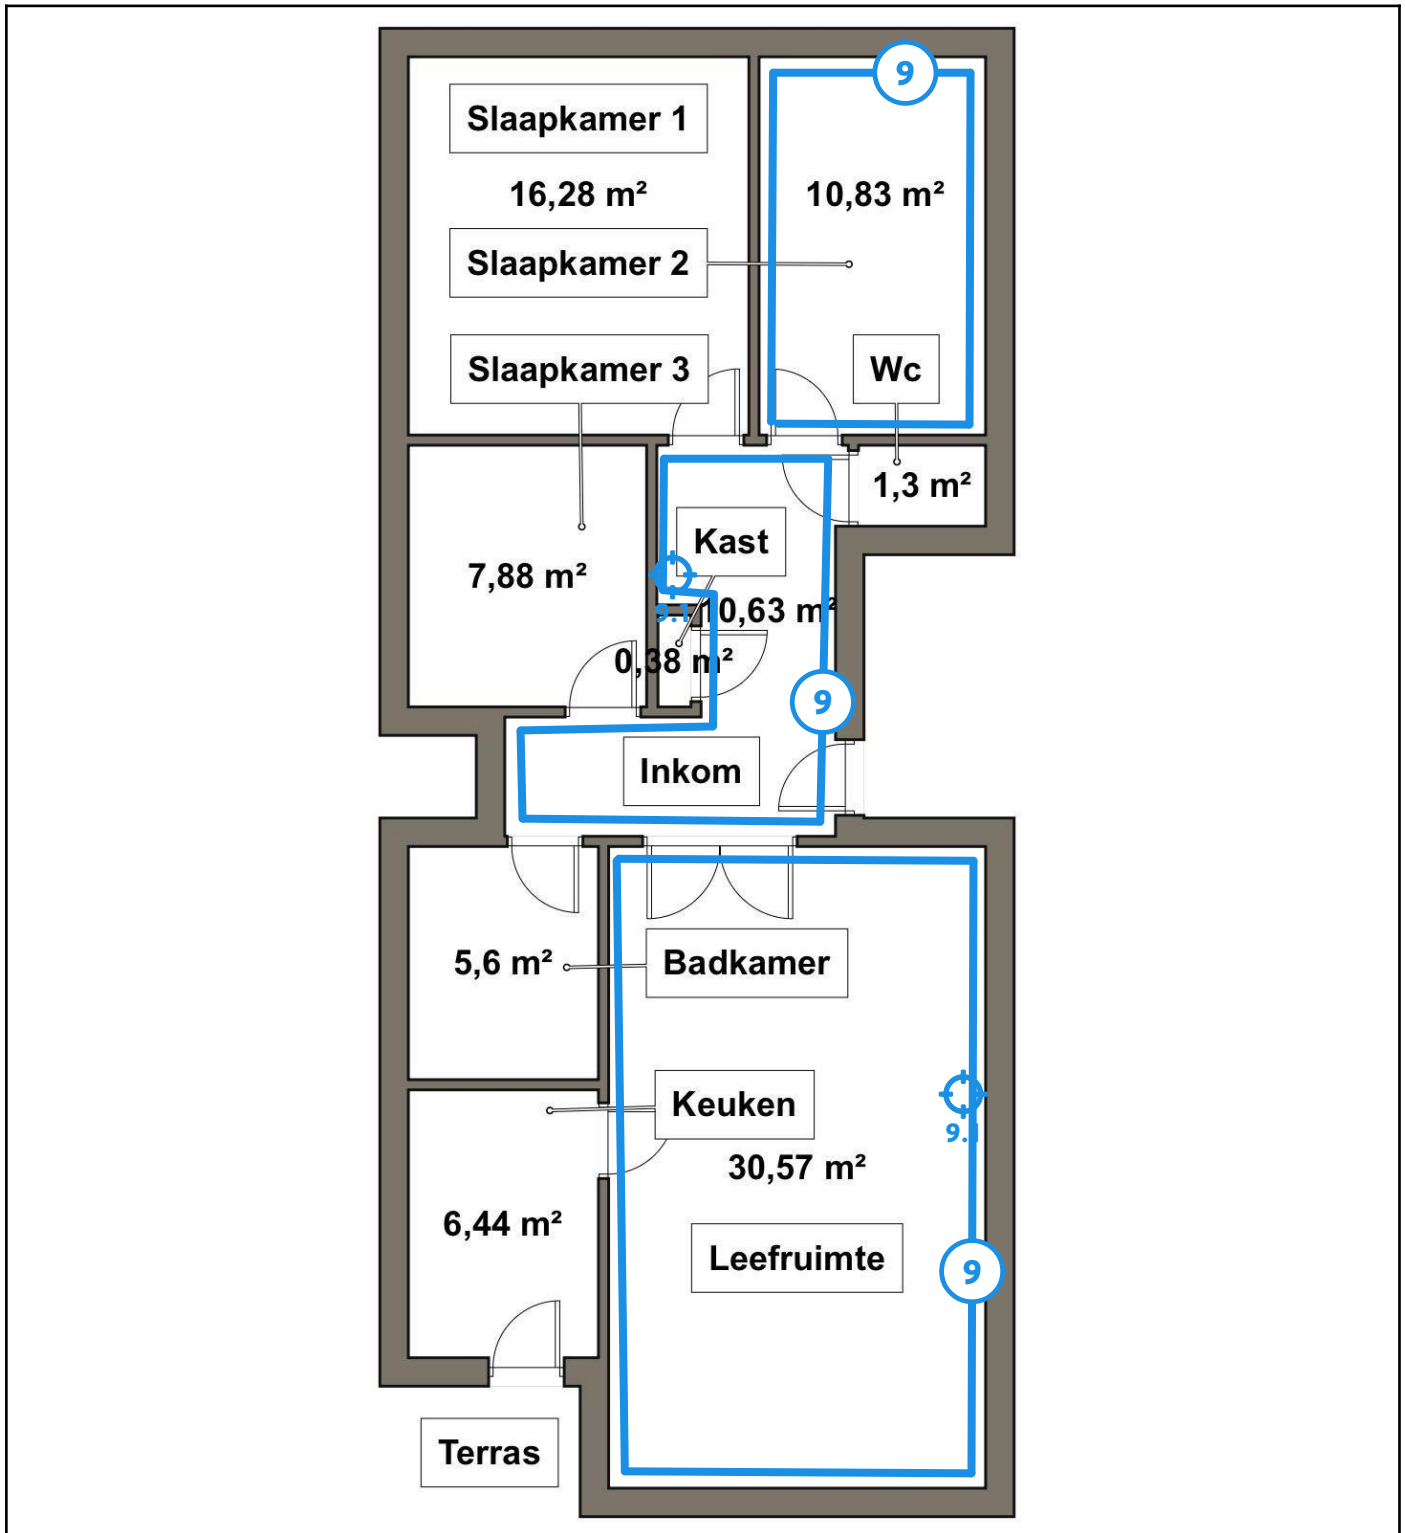
Plan 1.2: Grondplan .2

Beschrijving	Type	Actie
9. Sierlijst aan plafonds	Geen asbest	-

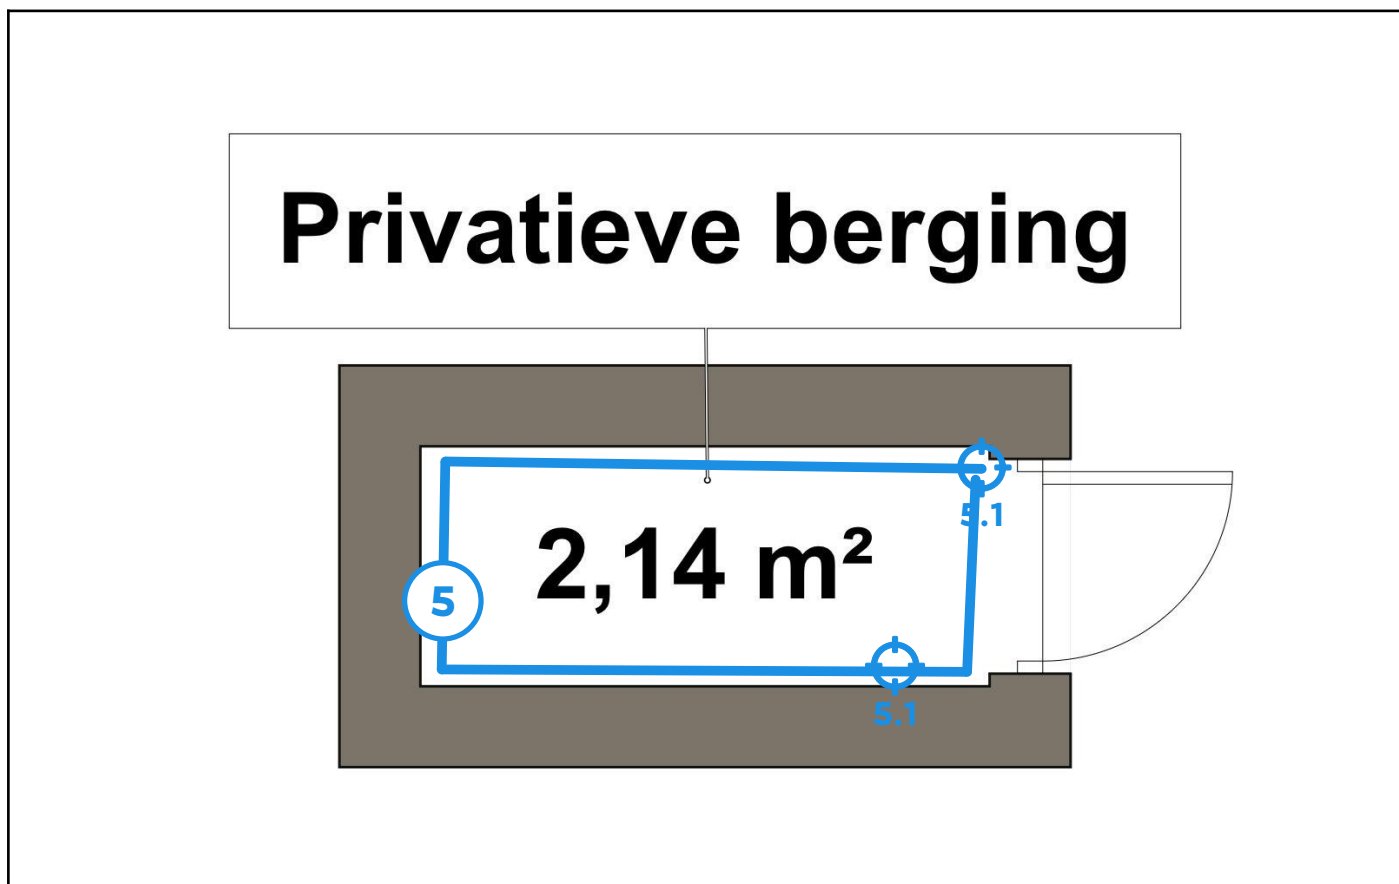
Plan 1.4: Privatieve berging

Beschrijving	Type	Actie
5. Cementering keldermuren	Geen asbest	-
5.1 Code: MM04	Mengmonster	-
