Asbestinventarisatetest

Koekelarestraat 32, 8610 Kortemark

Attestnummer : 20260521-000197.000

Niet-asbestveilig

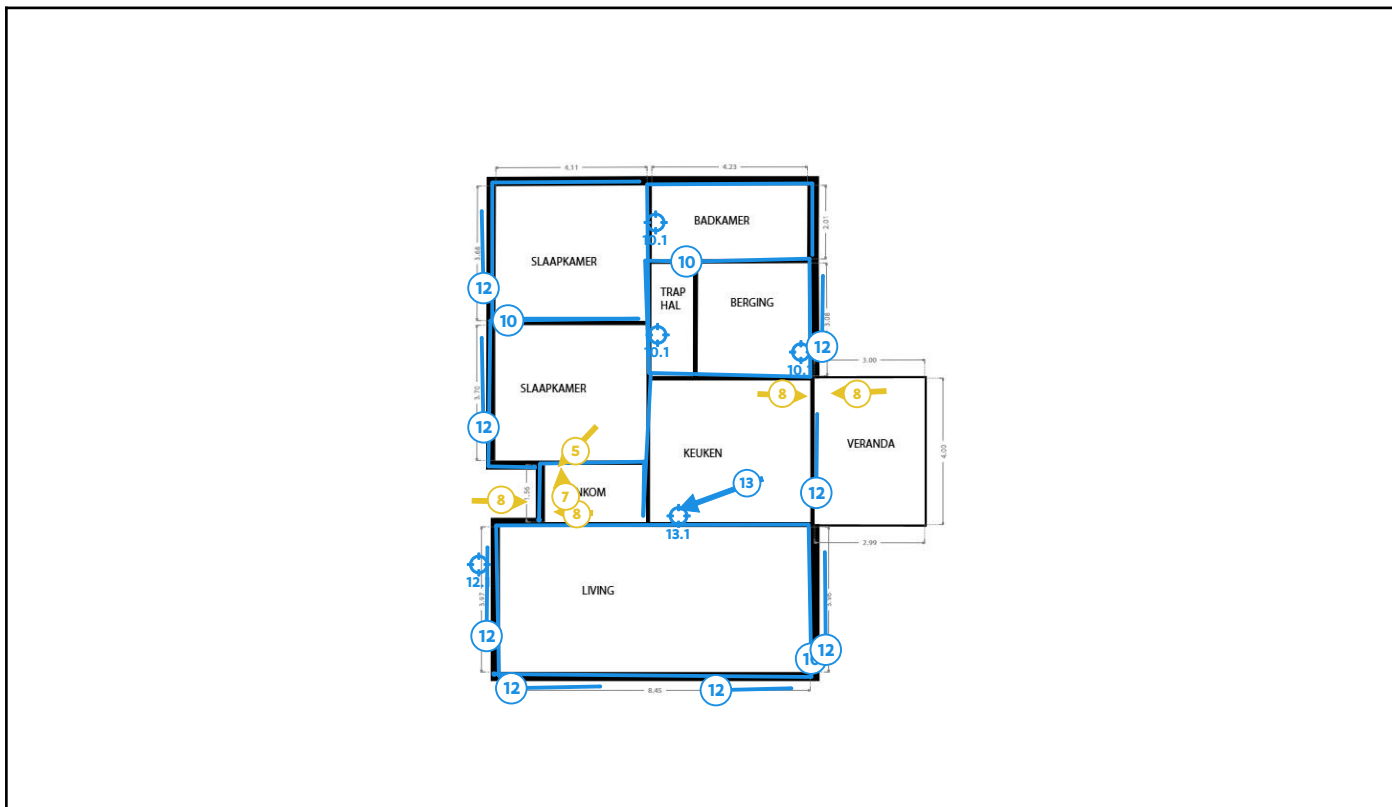
Plan 1.2: GELIJKVLOERS MUURPLAN

Beschrijving	Type	Actie
5. Bakeliet tellerkast	Asbestmateriaal	Zorgvuldig beheren
7. Bakeliet aansluitdozen en schakelaars	Asbestmateriaal	Zorgvuldig beheren
8. Glasal panelen deuren	Asbestmateriaal	Zorgvuldig beheren
10. Pleister muren	Geen asbest	-
10.1 Code: KOEK-MM01	Mengmonster	-
12. mastiek ramen	Geen asbest	-
12.1 Code: KOEKPMAS	Puntmonster	-
13. Kachelkoord - pakking kacheldeur	Geen asbest	-
13.1 Code: KOORD OUDE HOUTKACHEL	Puntmonster	-

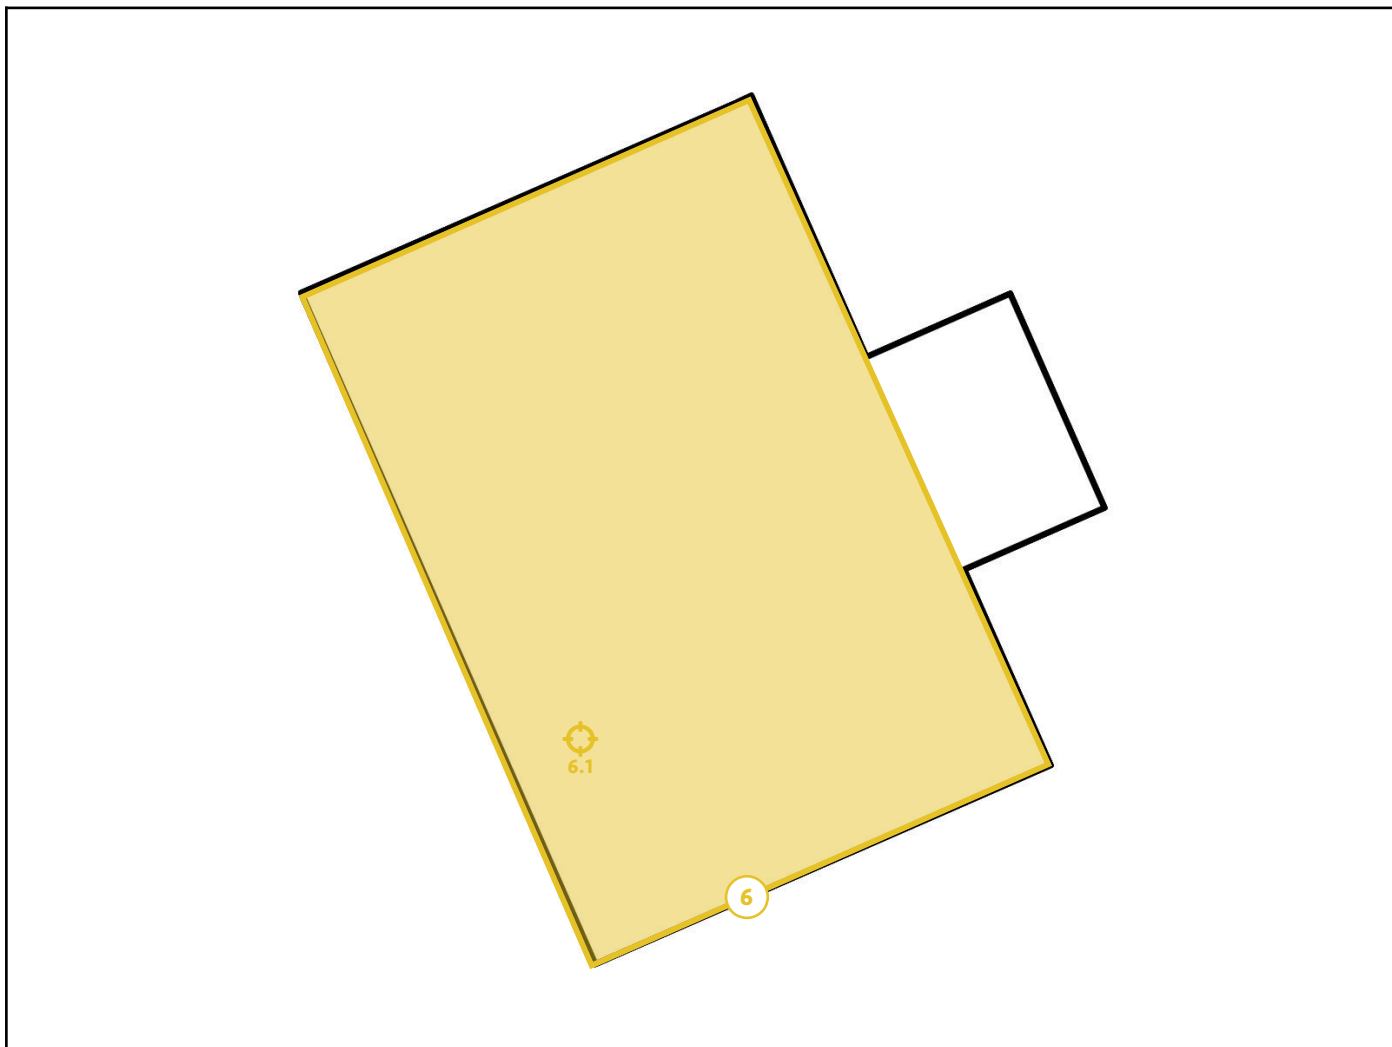
Plan 1.5: BOVENAANZICHT WONING

Beschrijving	Type	Actie
6. Menuiserit onderdak	Asbestmateriaal	Zorgvuldig beheren
6.1 Code: KOEKPOND	Puntmonster	-

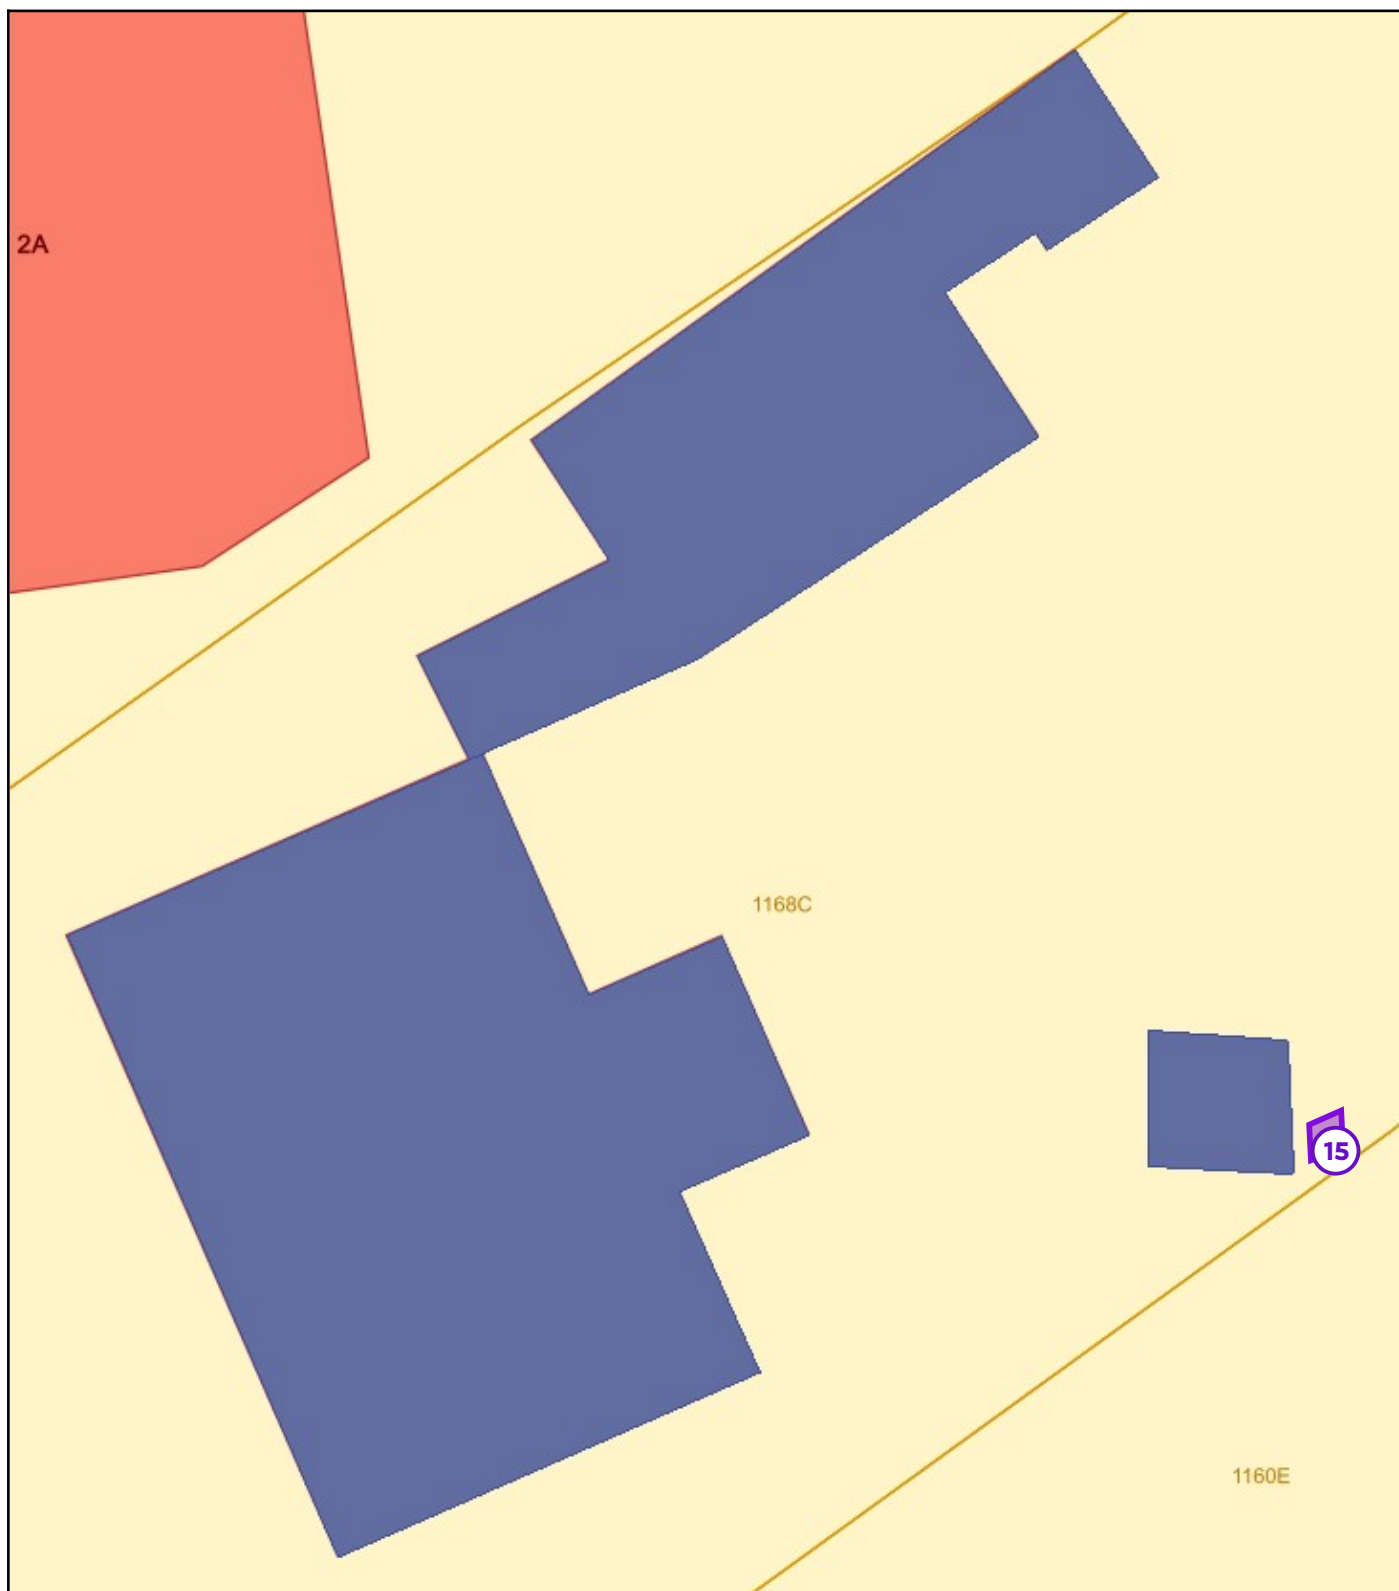
Plan 4.2: Afdruipzones/afvloeizones

15. afdruipzone rechtergoot tuinhuis	Afdruipzone/afvloeizone	-
--------------------------------------	-------------------------	---

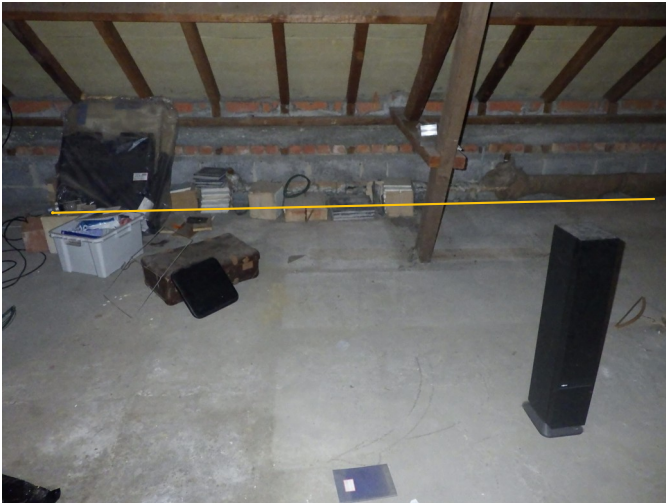
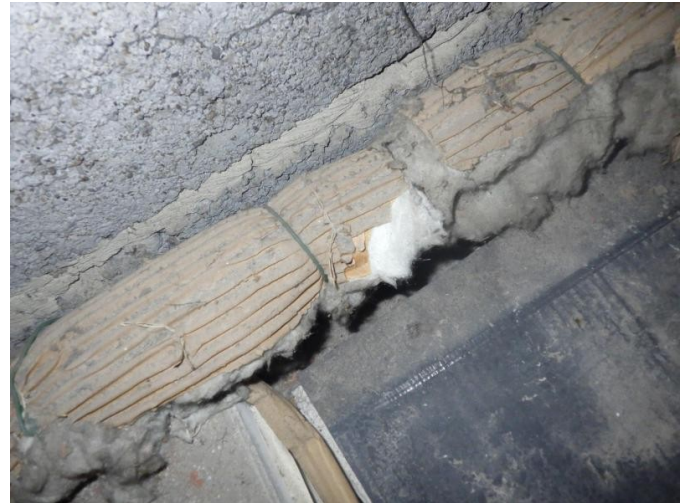
Beschrijving	Pleister muren
Omgeving	Binnen
Primaire drager	Binnenwand
Bindmiddel van materiaal	Gips - kalk
Gebondenheid op basis van bindmiddel	Niet-hechtgebonden
Hoeveelheid (oppervlakte - dikte - aantal)	• 197,50 m ² - 0,80 cm - 1 stuk
Totaal volume	1,58 m ³
Identificatiemethode	Een monstername door de asbestdeskundige met laboanalyse door een asbestlabo.
Destructieve handeling voor identificatie	Nee
Opmerking	niet uniforme pleister samengesteld uit raaplaag met vette kalk Staalname in badkamer traphal naar zolder Berging in de stookruimte extern is geen pleister aanwezig (cementblokken geschilderd met groene verf)
