Asbestinventarisatetest

Koetsweg 199, 3010 Leuven

Attestnummer : 20240710-000453.000

Niet-asbestveilig

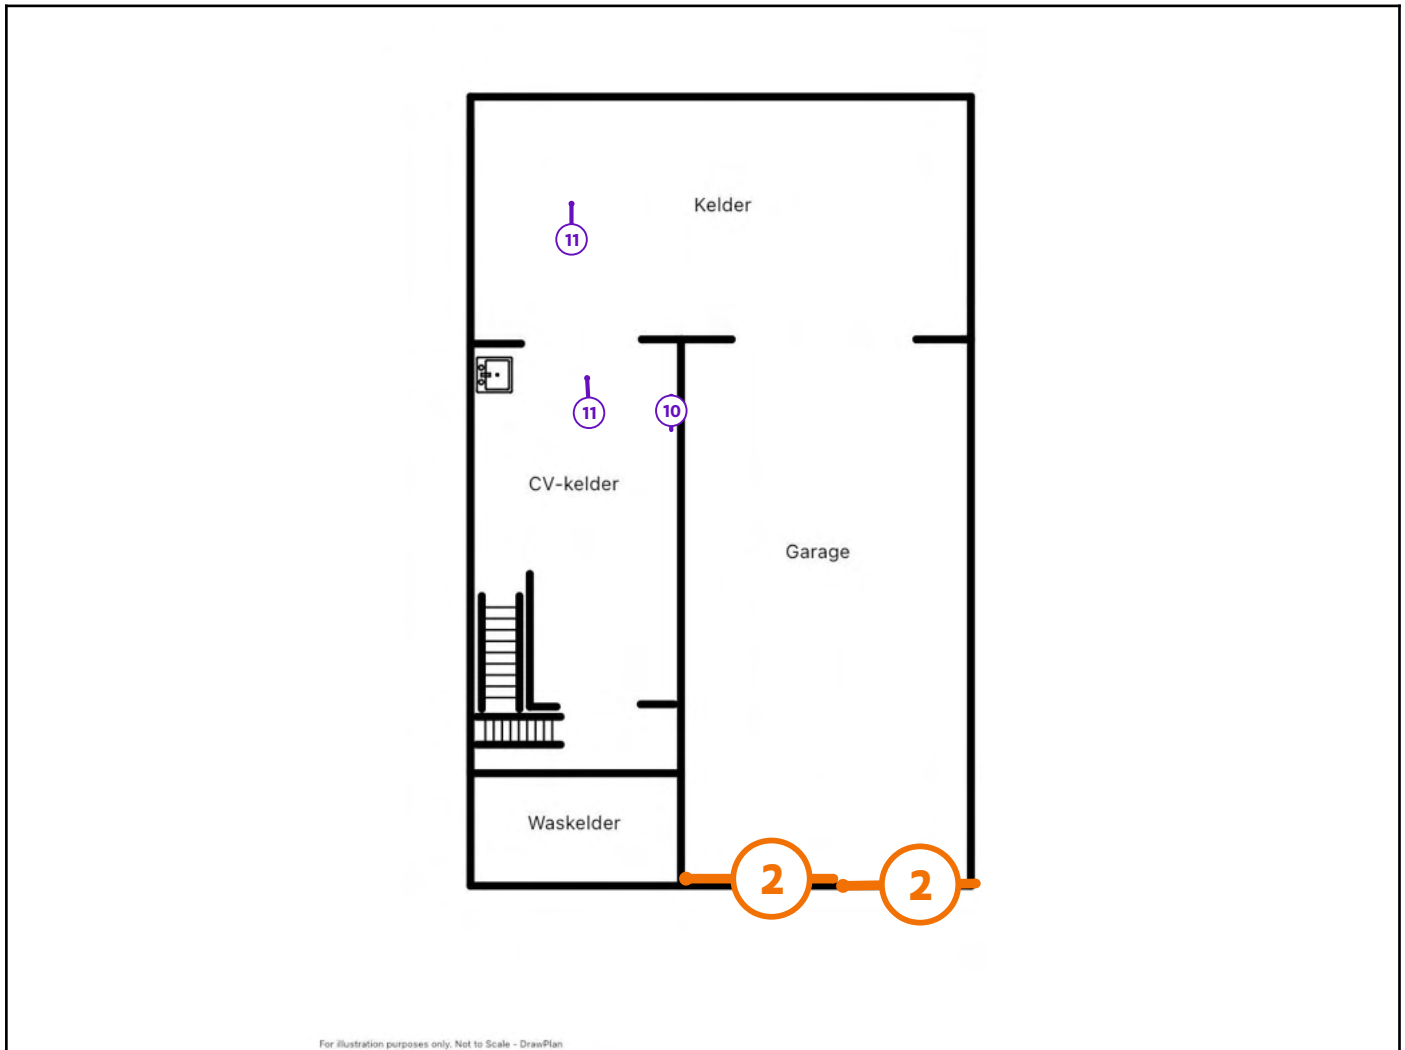
Plan 1.2: Hoofdgebouw Plan V+0

Beschrijving	Type	Actie
2. Mastiek glaslatten alu ramen	Asbestmateriaal	Verwijderen
10. CV-ketel Buderus	Advies	-
11. Inspectieputten	Advies	-

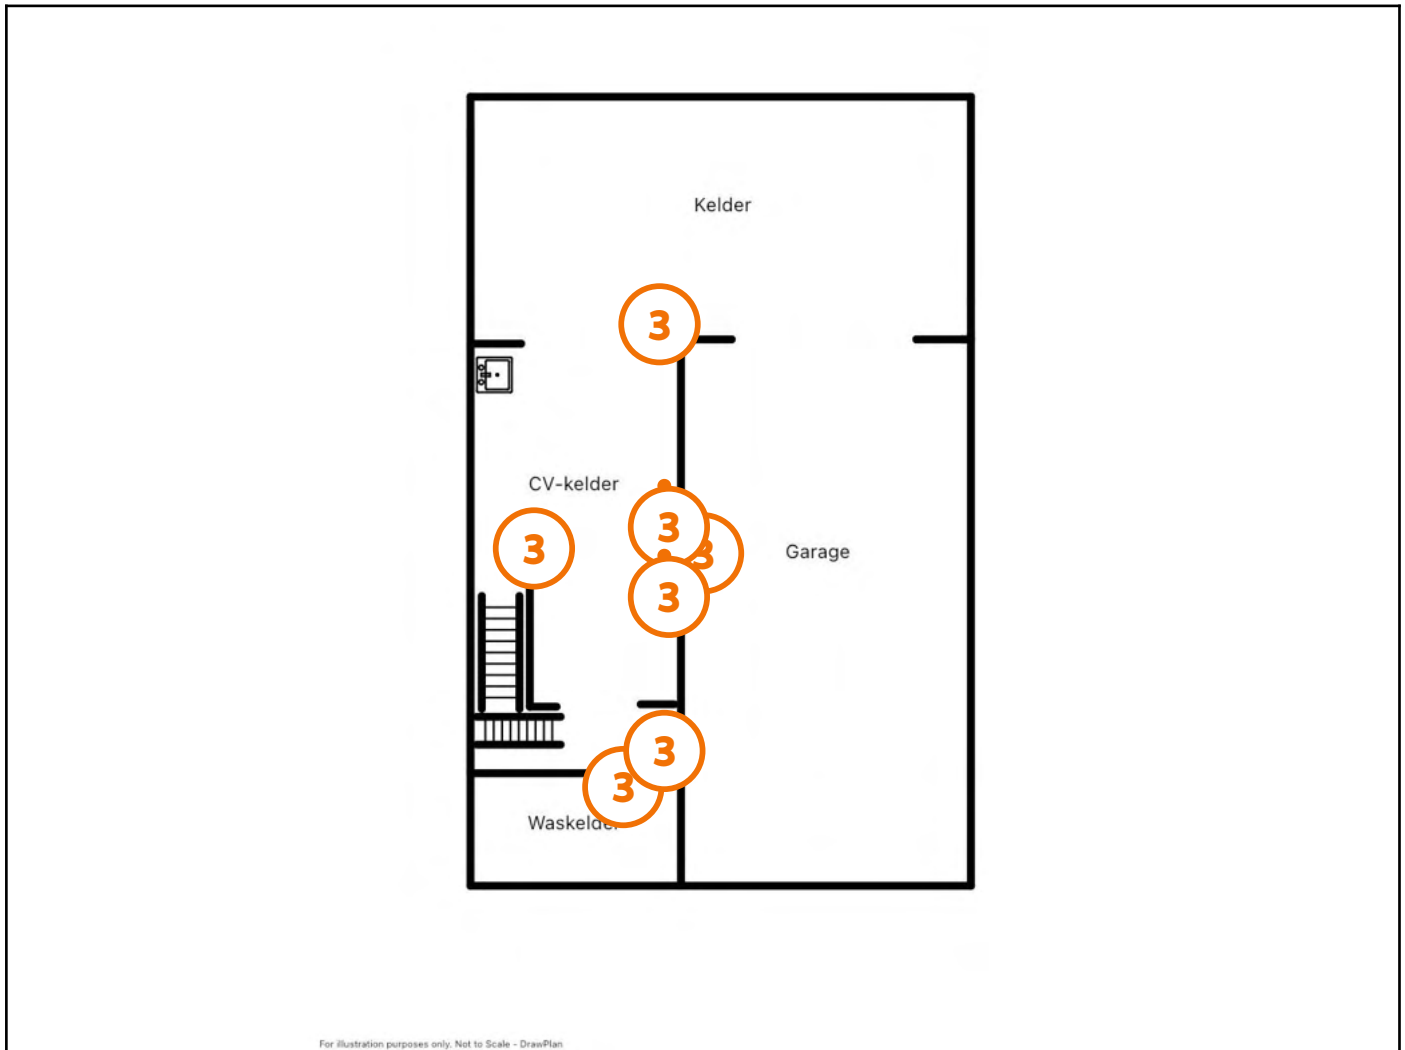
Plan 1.3: Hoofdgebouw Plan V+0

Beschrijving	Type	Actie
3. Bakeliet schakelaars/stopcontacten	Asbestmateriaal	Verwijderen

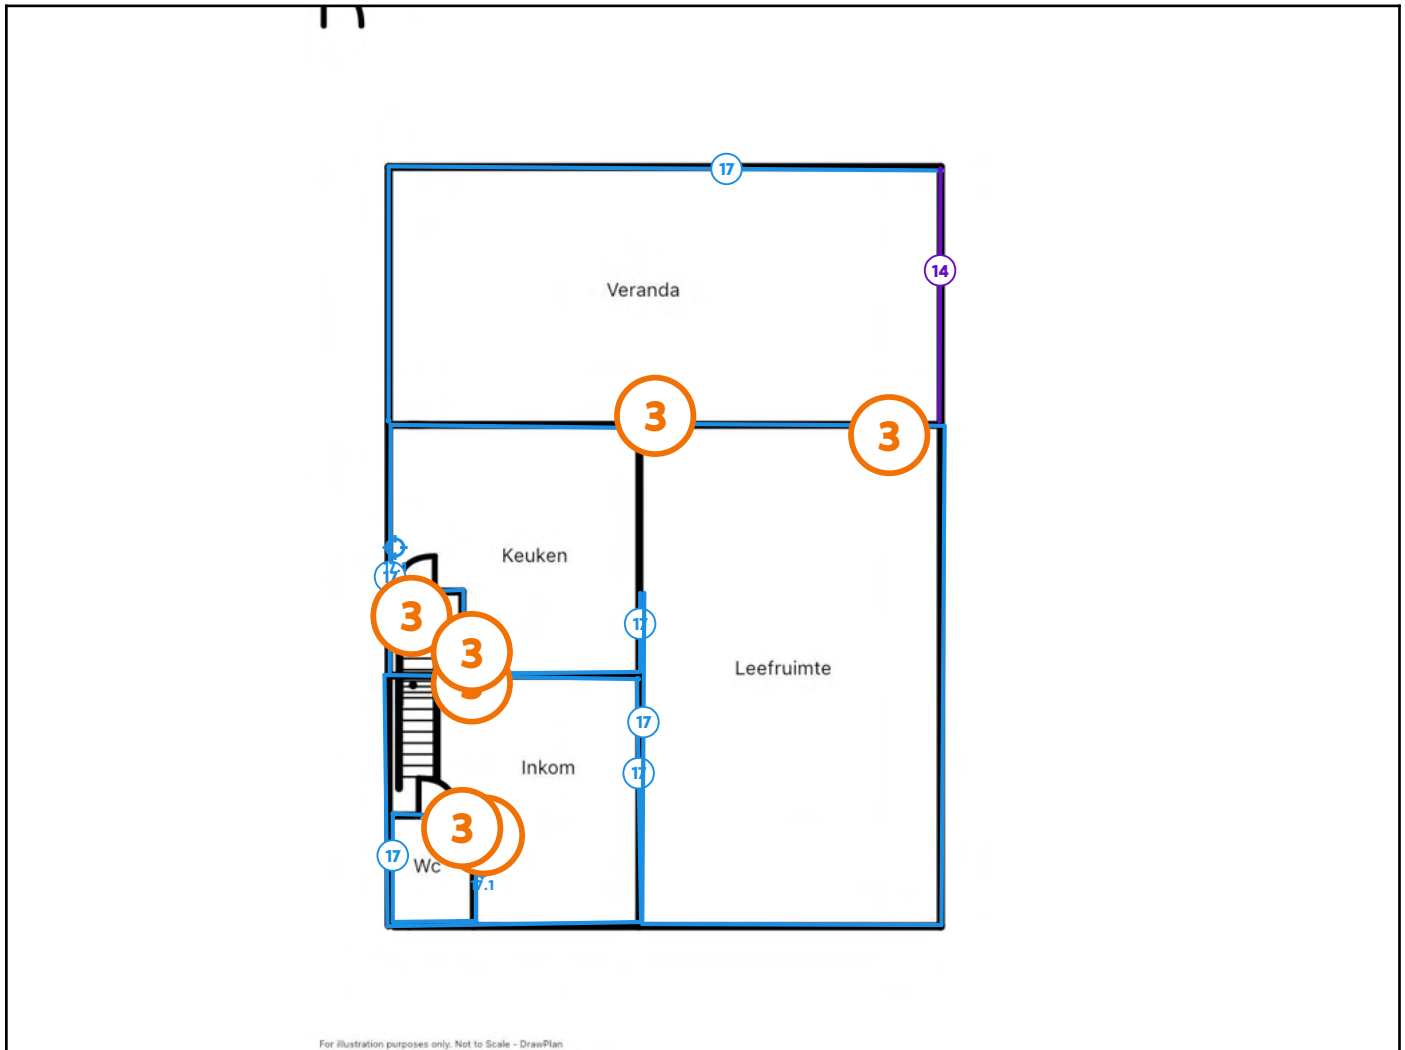
Plan 1.4: Hoofdgebouw Plan V+1

Beschrijving	Type	Actie
3. Bakeliet schakelaars/stopcontacten	Asbestmateriaal	Verwijderen
14. Muren bestaande uit voorzetpanelen	Advies	-
17. Pleisterwerk wanden	Geen asbest	-
17.1 Code: MM01	Mengmonster	-

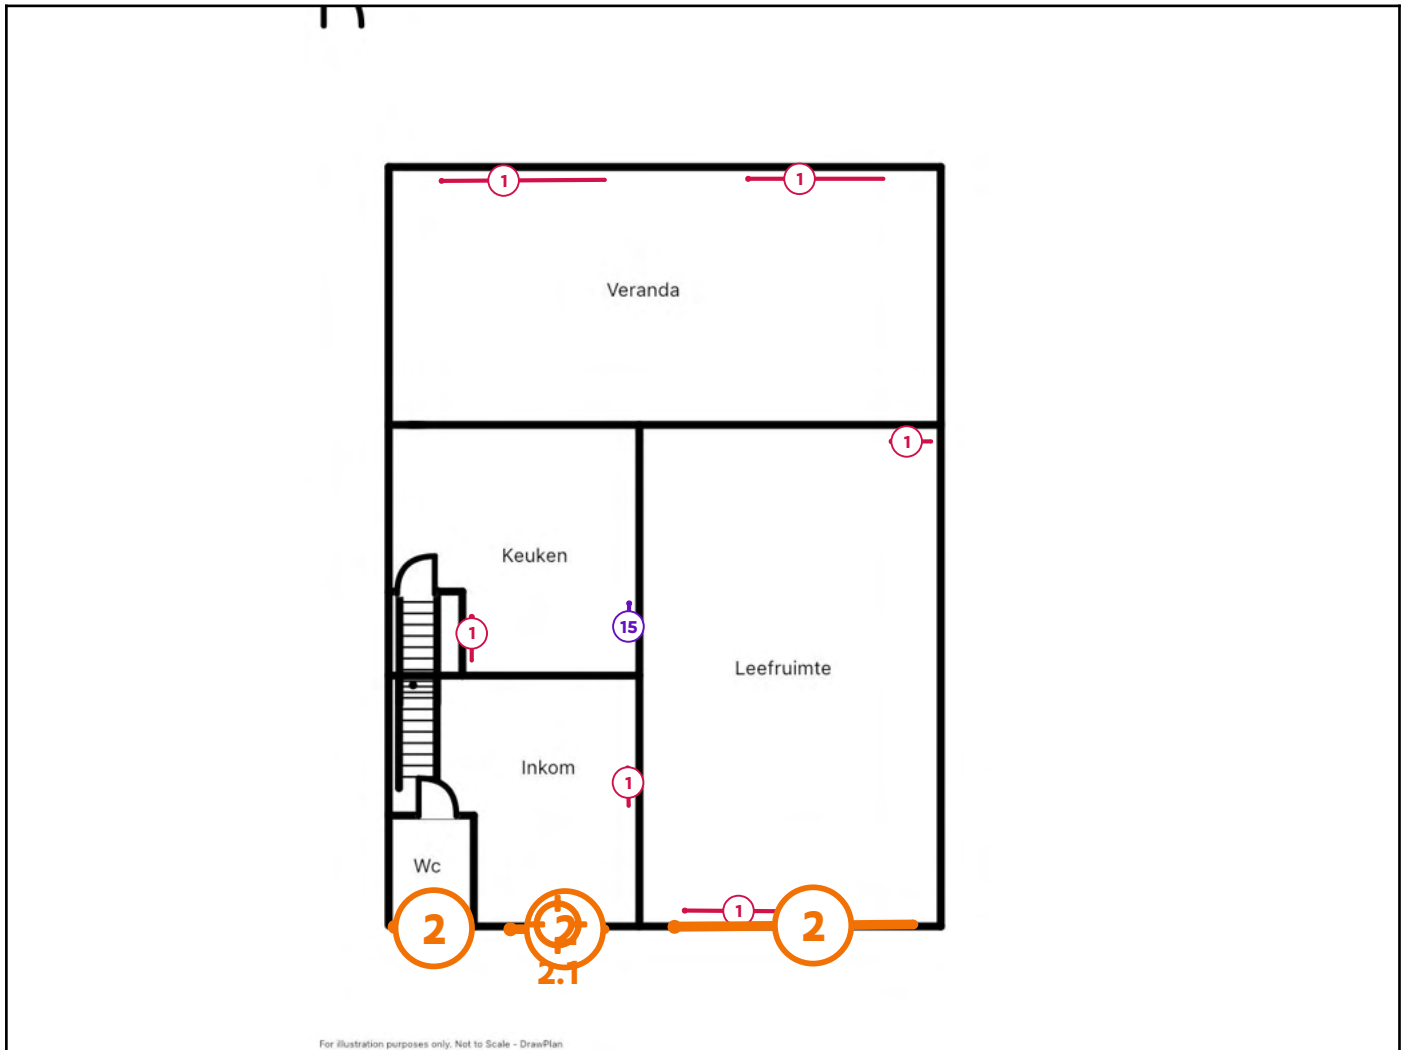
Plan 1.6: Hoofdgebouw Plan V+1

Beschrijving	Type	Actie
1. Pakking radiatoren	Asbestmateriaal	Dringend verwijderen
2. Mastiek glaslatten alu ramen	Asbestmateriaal	Verwijderen
2.1 Code: MM03	Puntmonster	-
15. Kachel zonder koord	Advies	-

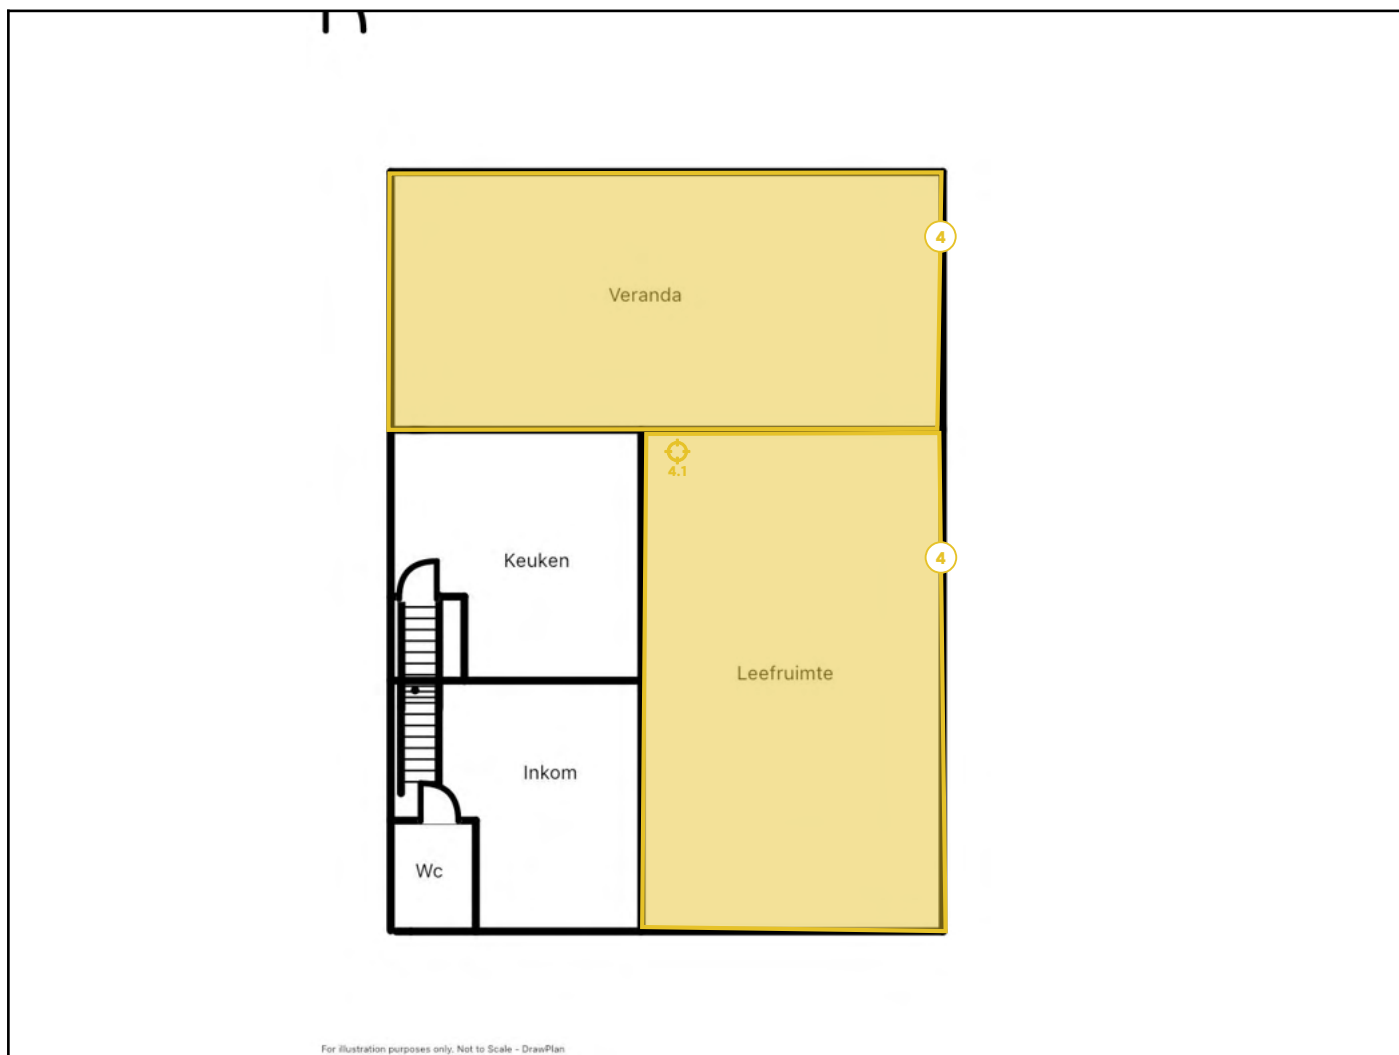
Plan 1.7: Hoofdgebouw Plan V+1

Beschrijving	Type	Actie
4. Lijm onder vinyltegels	Asbestmateriaal	Zorgvuldig beheren
4.1 Code: MM09	Puntmonster	-

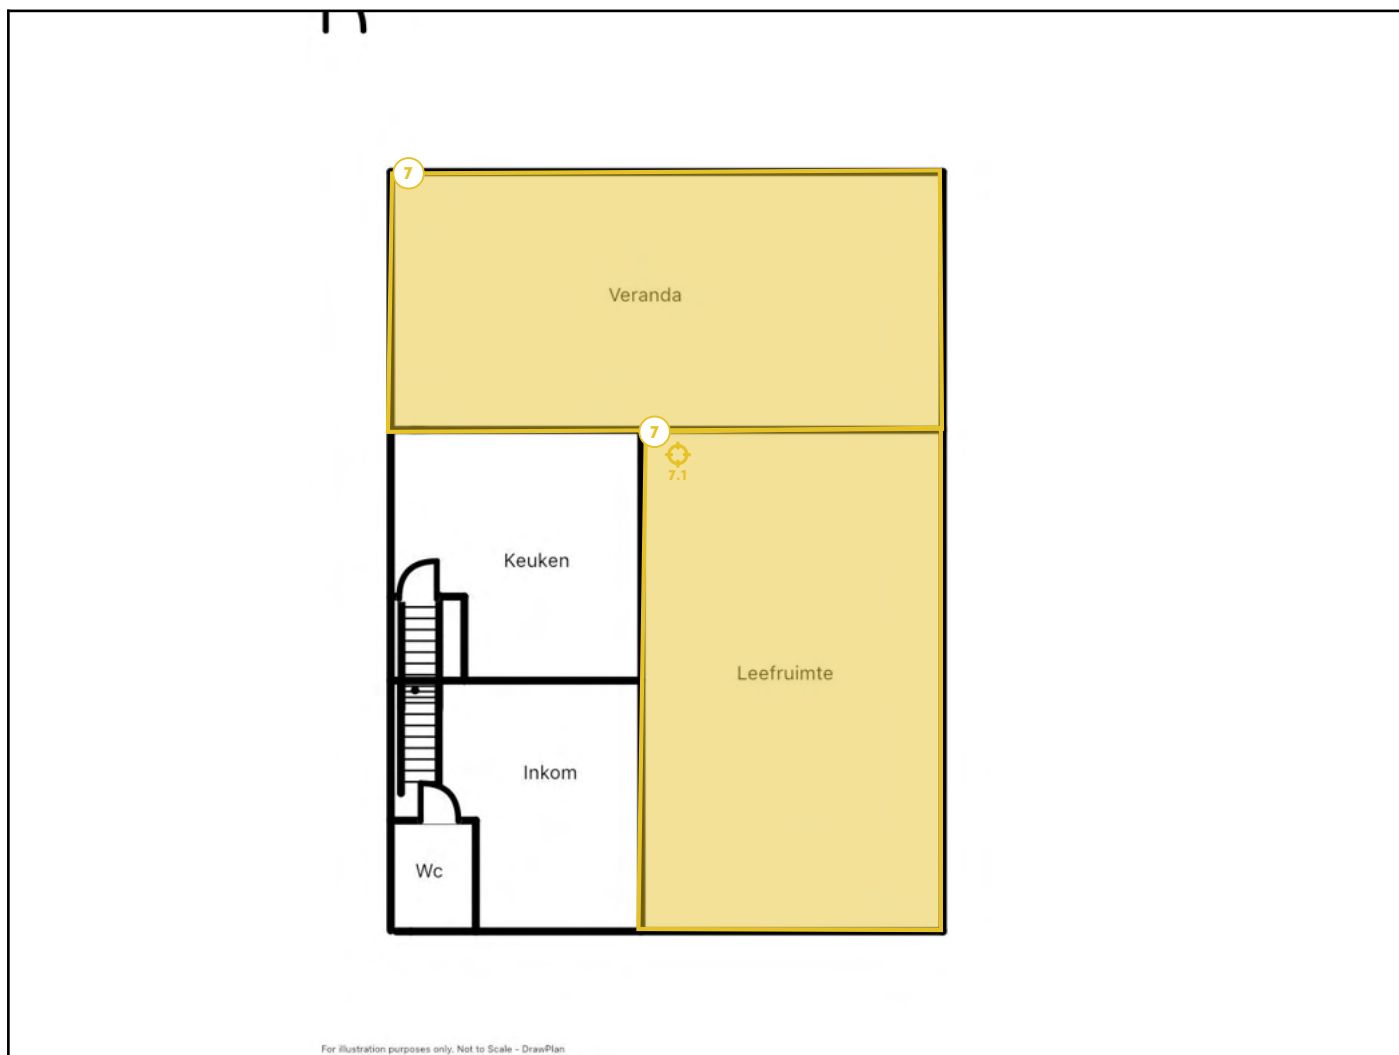
Plan 1.8: Hoofdgebouw Plan V+1

Beschrijving	Type	Actie
7. Vinyltegels slaapkamers, nachthal en leefruimtes	Asbestmateriaal	Zorgvuldig beheren
7.1 Code: MM05	Puntmonster	-

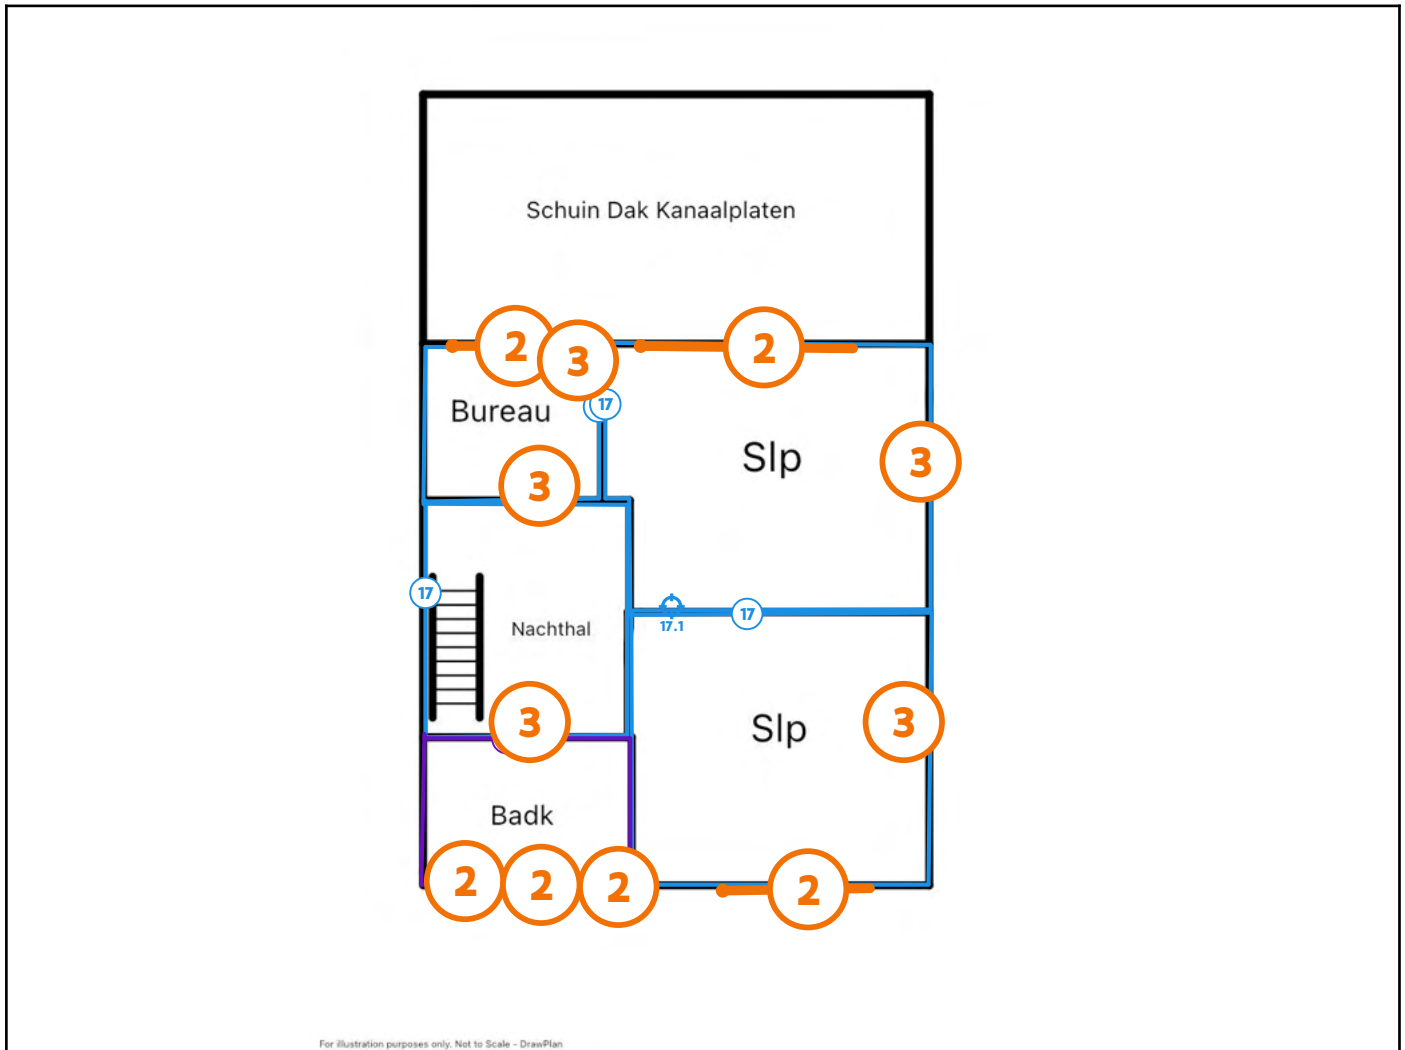
Plan 1.10: Hoofdgebouw Plan V+2

Beschrijving	Type	Actie
2. Mastiek glaslatten alu ramen	Asbestmateriaal	Verwijderen
3. Bakeliet schakelaars/stopcontacten	Asbestmateriaal	Verwijderen
14. Muren bestaande uit voorzetpanelen	Advies	-
17. Pleisterwerk wanden	Geen asbest	-
17.1 Code: MM01	Mengmonster	-

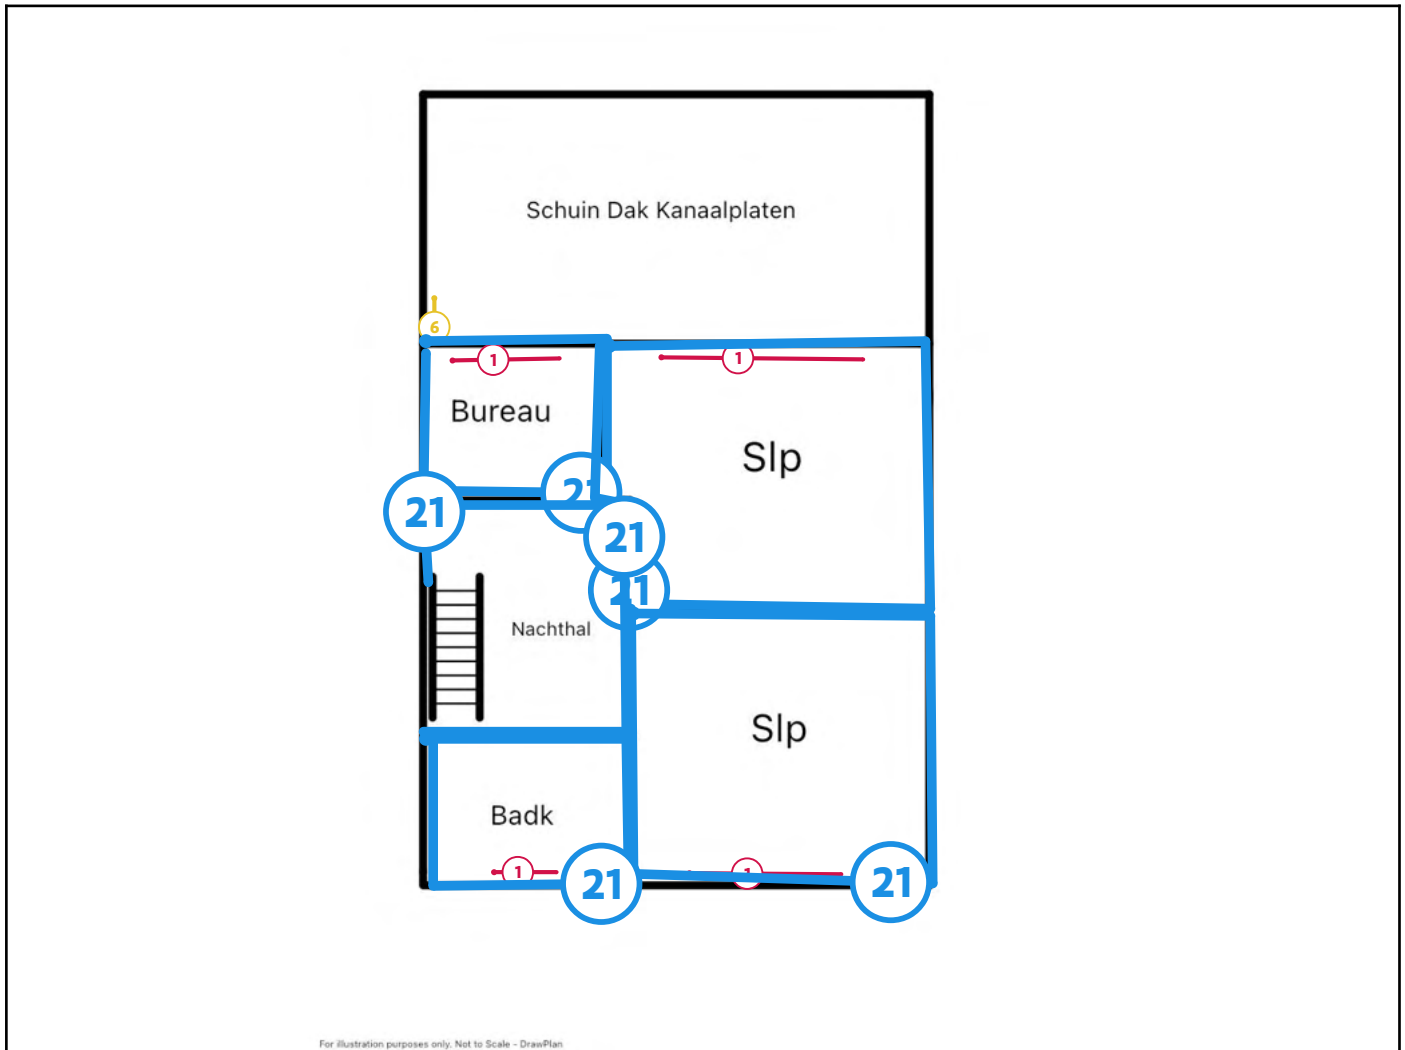
Plan 1.12: Hoofdgebouw Plan V+2

Beschrijving	Type	Actie
1. Pakking radiatoren	Asbestmateriaal	Dringend verwijderen
6. Verluchtingsbuis op plat dak	Asbestmateriaal	Zorgvuldig beheren
21. Plinten	Geen asbest	-

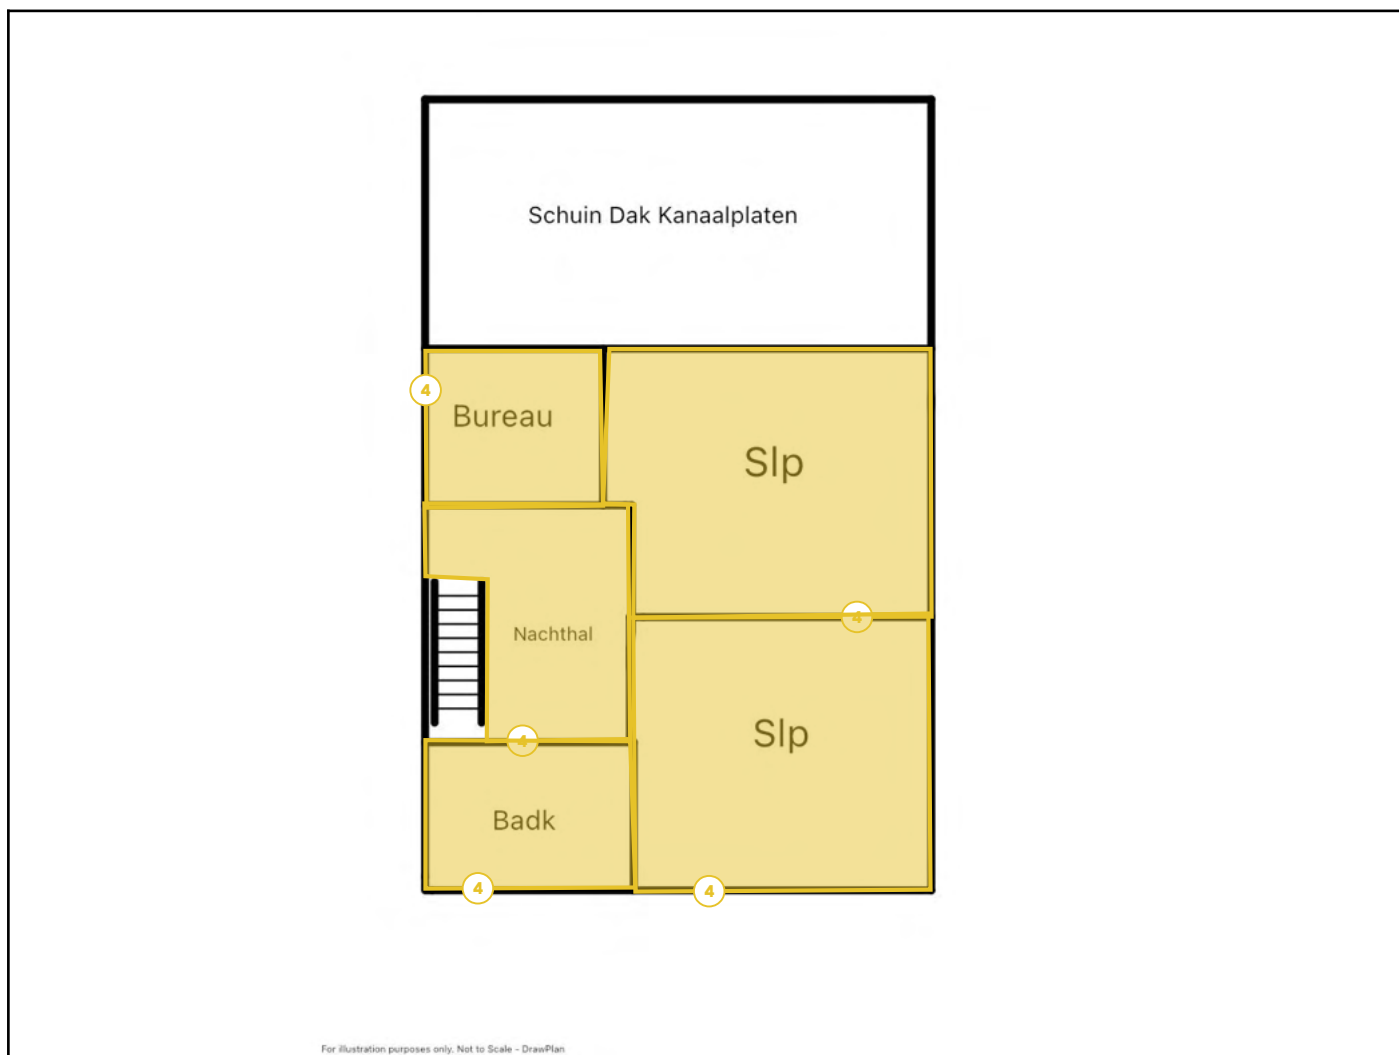
Plan 1.13: Hoofdgebouw Plan V+2

Beschrijving	Type	Actie
4. Lijm onder vinyltegels	Asbestmateriaal	Zorgvuldig beheren

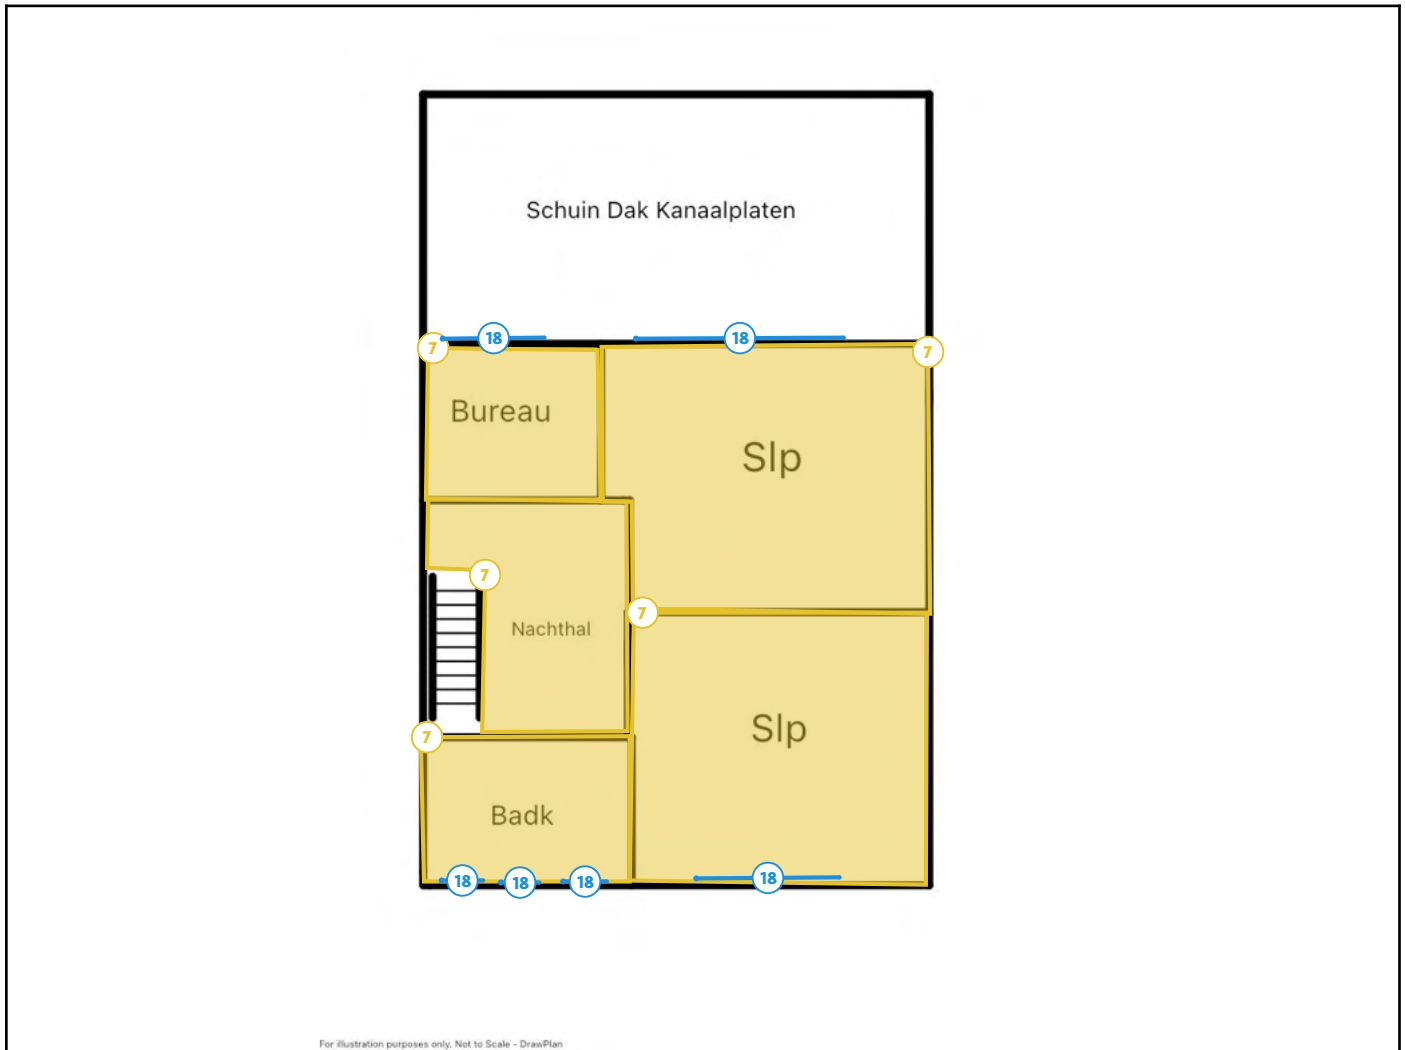
Plan 1.14: Hoofdgebouw Plan V+2

Beschrijving	Type	Actie
7. Vinyltegels slaapkamers, nachthal en leefruimtes	Asbestmateriaal	Zorgvuldig beheren
18. Vensterbanken type massal	Geen asbest	-

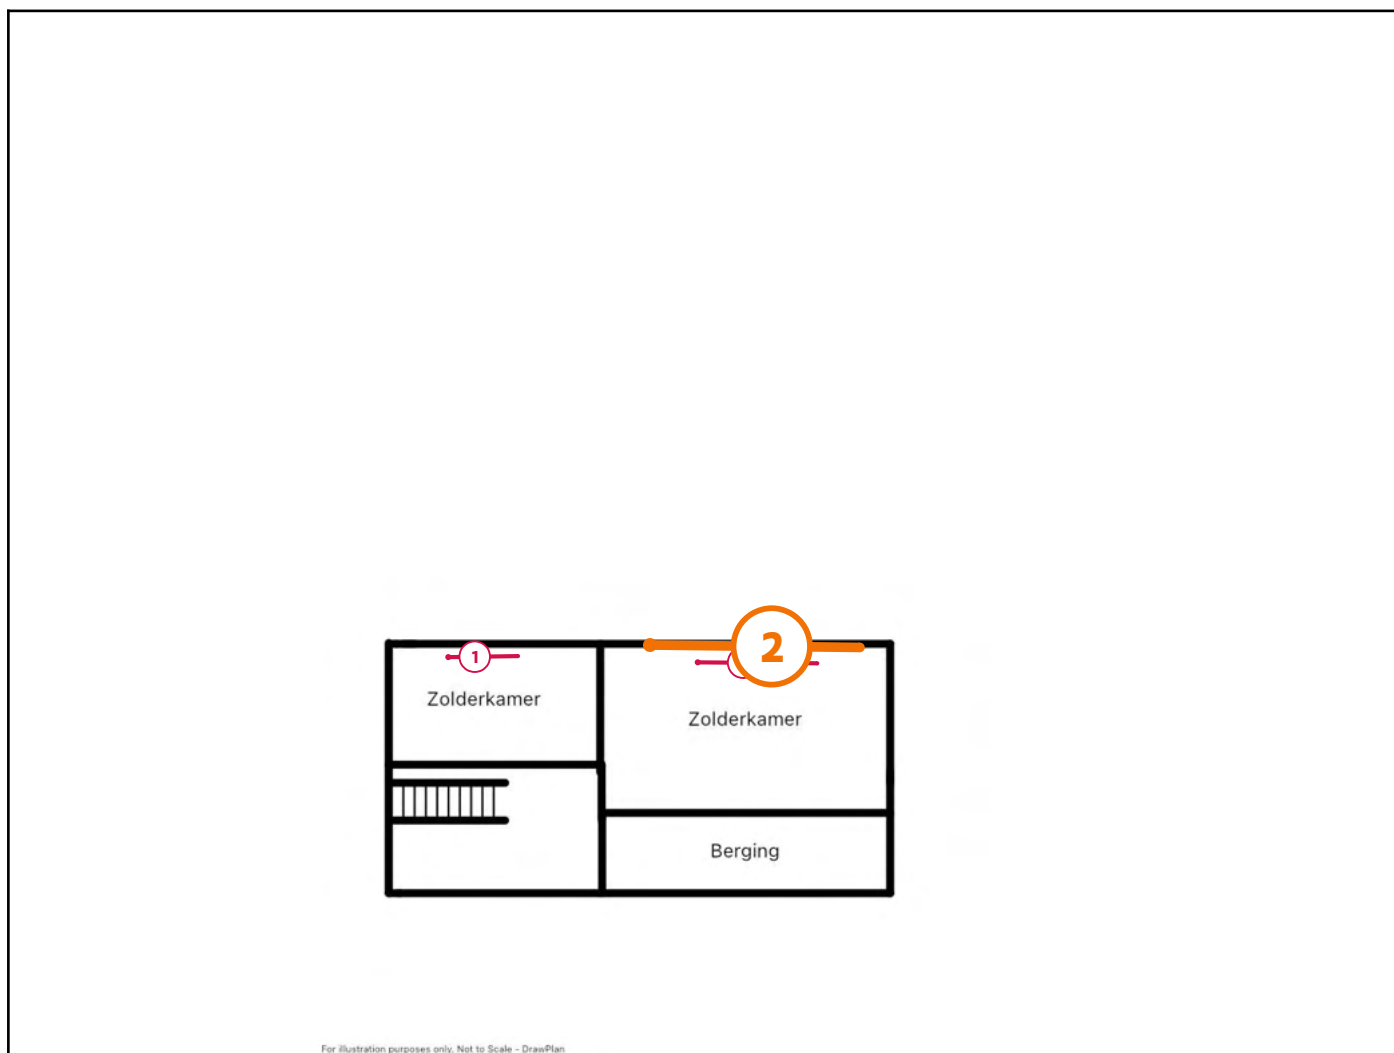
Plan 1.17: Hoofdgebouw Plan V+3

Beschrijving	Type	Actie
1. Pakking radiatoren	Asbestmateriaal	Dringend verwijderen
2. Mastiek glaslatten alu ramen	Asbestmateriaal	Verwijderen

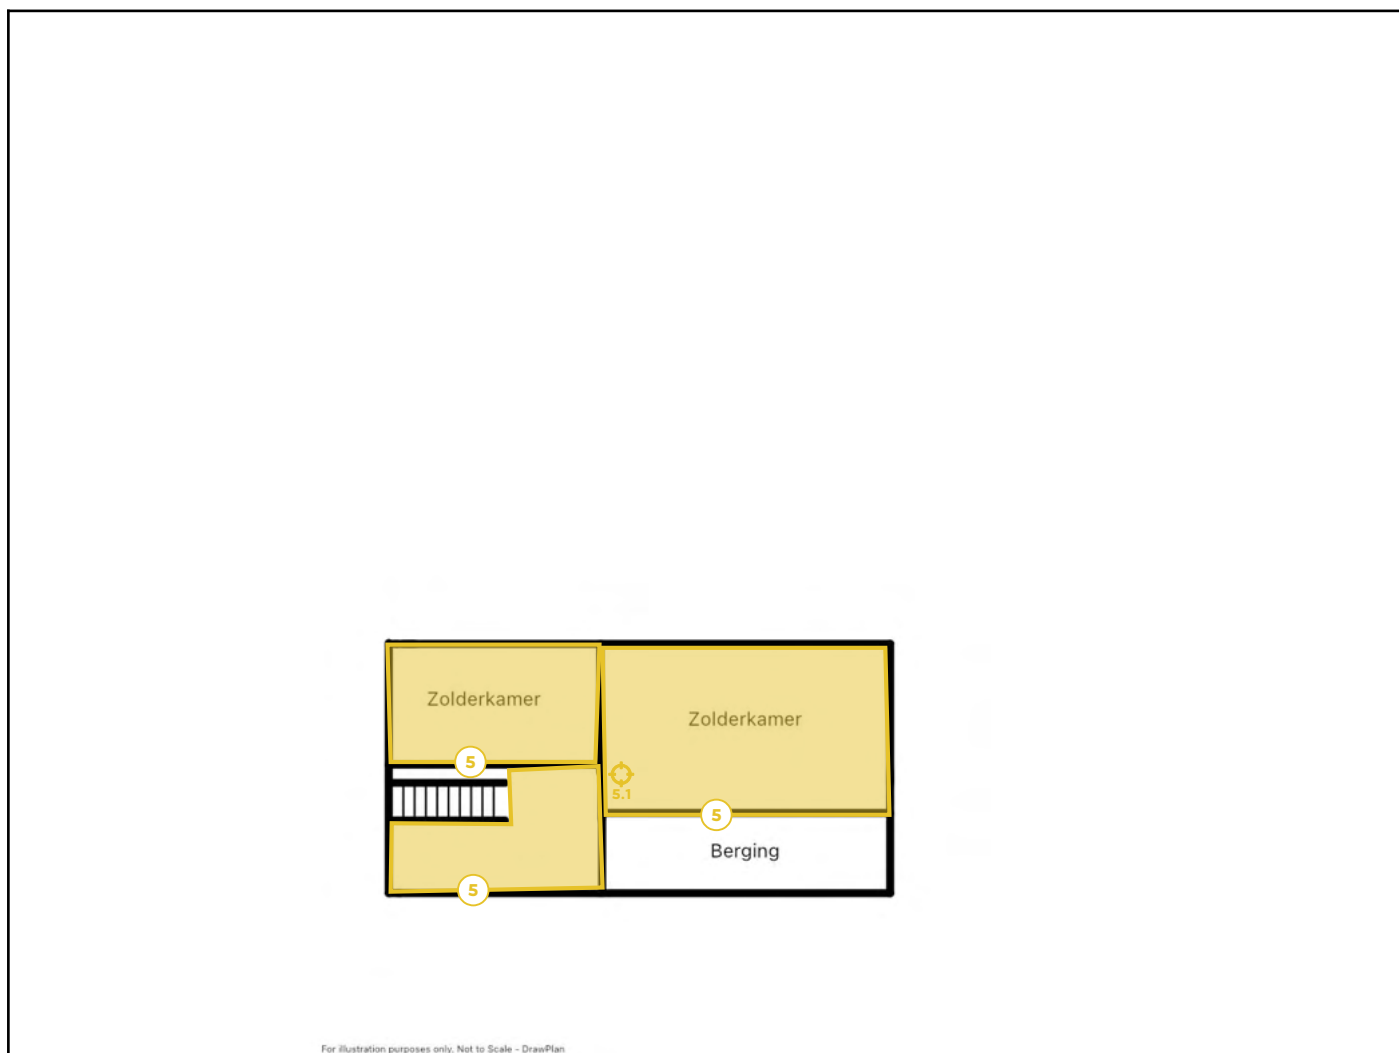
Plan 1.18: Hoofdgebouw Plan V+3

Beschrijving	Type	Actie
5. Vinyltegels zolderkamer	Asbestmateriaal	Zorgvuldig beheren
5.1 Code: MM08	Puntmonster	-

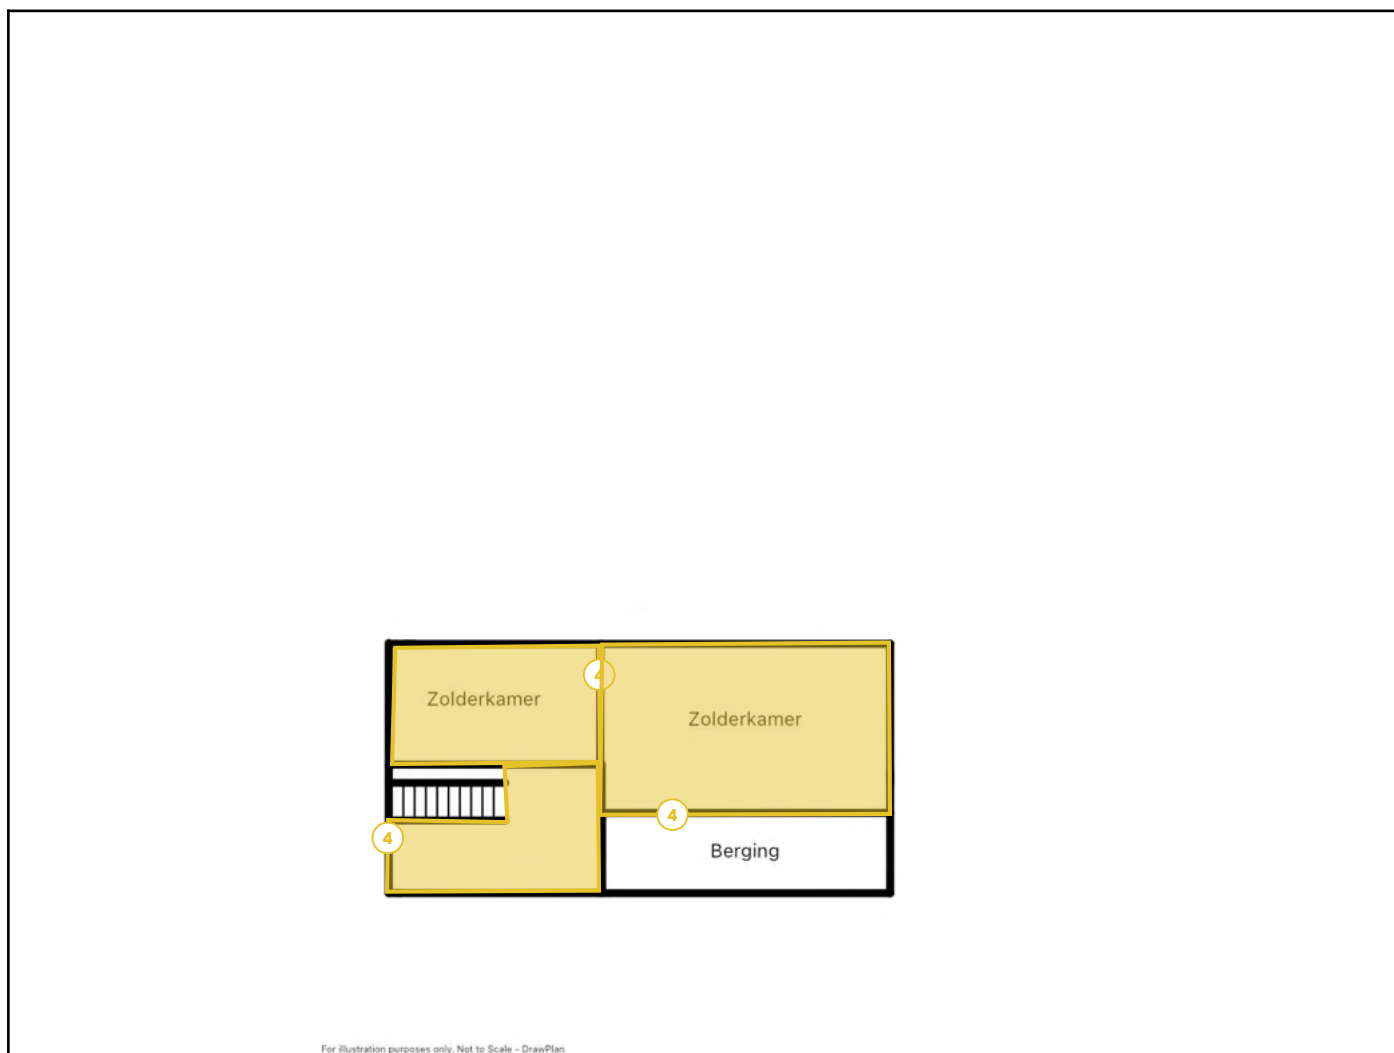
Plan 1.19: Hoofdgebouw Plan V+3

Beschrijving	Type	Actie
4. Lijm onder vinyltegels	Asbestmateriaal	Zorgvuldig beheren

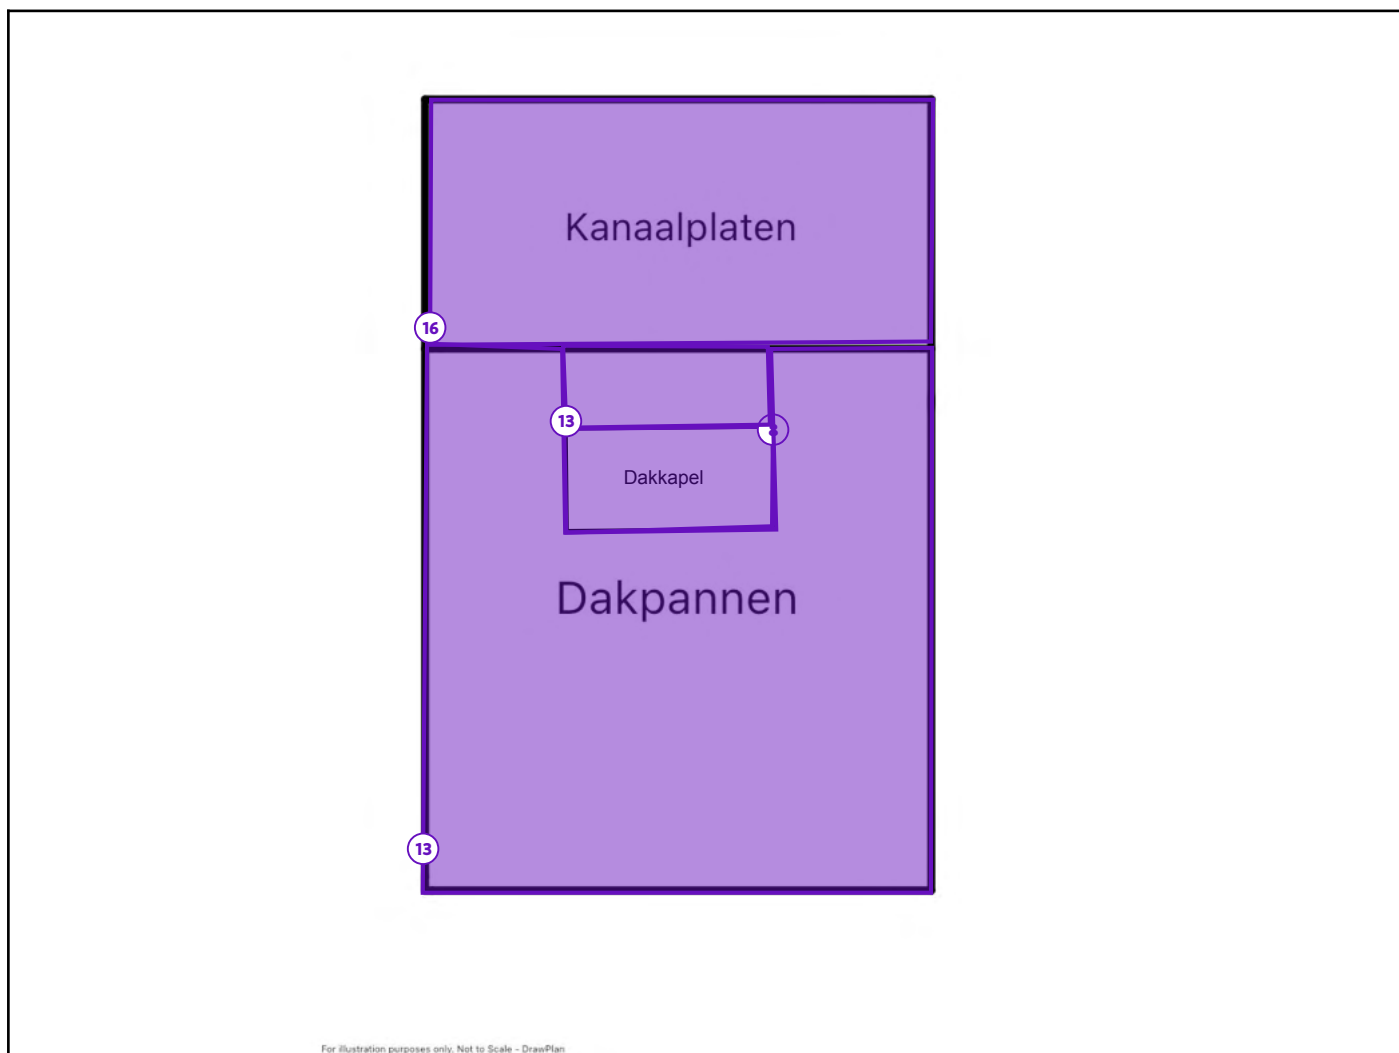
Plan 1.20: Hoofdgebouw Dakenplan

Beschrijving	Type	Actie
8. Dakbedekking dakkapel	Beperking	-
13. Dak	Advies	-
16. Polyester dak constructie	Advies	-

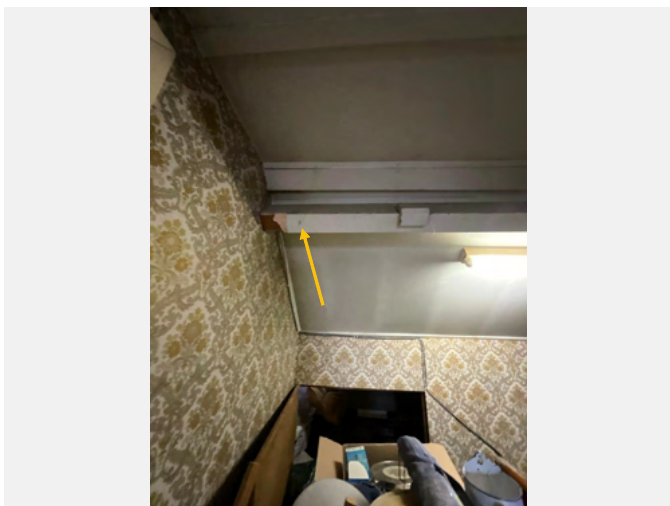
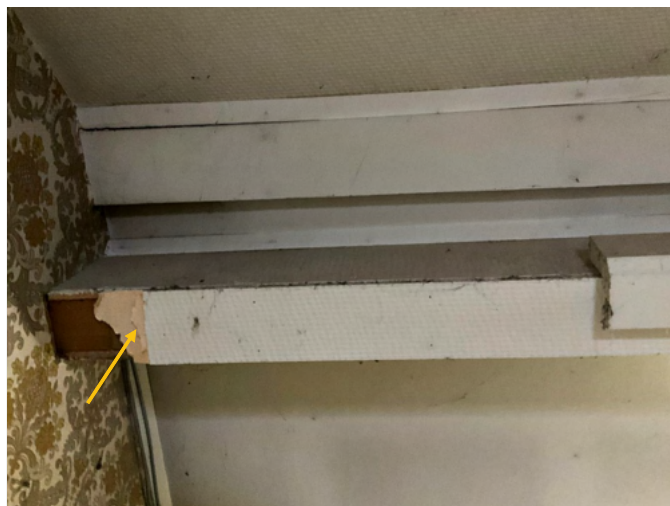
Beschrijving	Pleisterwerk plafonds
Omgeving	Binnen
Primaire drager	Plafond
Bindmiddel van materiaal	Gips - kalk
Gebondenheid op basis van bindmiddel	Niet-hechtgebonden
Hoeveelheid (oppervlakte - dikte - aantal)	• 65,00 m ² - 1,00 cm - 1 stuk
Totaal volume	0,65 m ³
Identificatiemethode	Vaststelling met monstername
Destructieve handeling voor identificatie	Nee
Opmerking	De hoeveelheid is een schatting en kan afwijken van de werkelijke toestand. Waar mogelijk, wordt staalname uitgevoerd conform het inspectieprotocol: in een droge ruimte zoals een slaapkamer, in een natte ruimte zoals een keuken of badkamer, in een traphal en in een stookruimte. Er werden geen bepleisterde wanden voorzien in de ruimte met centrale verwarmingsketel (kelder).

Conclusie

Geen asbest
