# Asbestinventarisatattest

Bosuil 69, 2100 Antwerpen

Attestnummer : 20260525-000159.000

Uitgegeven op : 25.05.2026

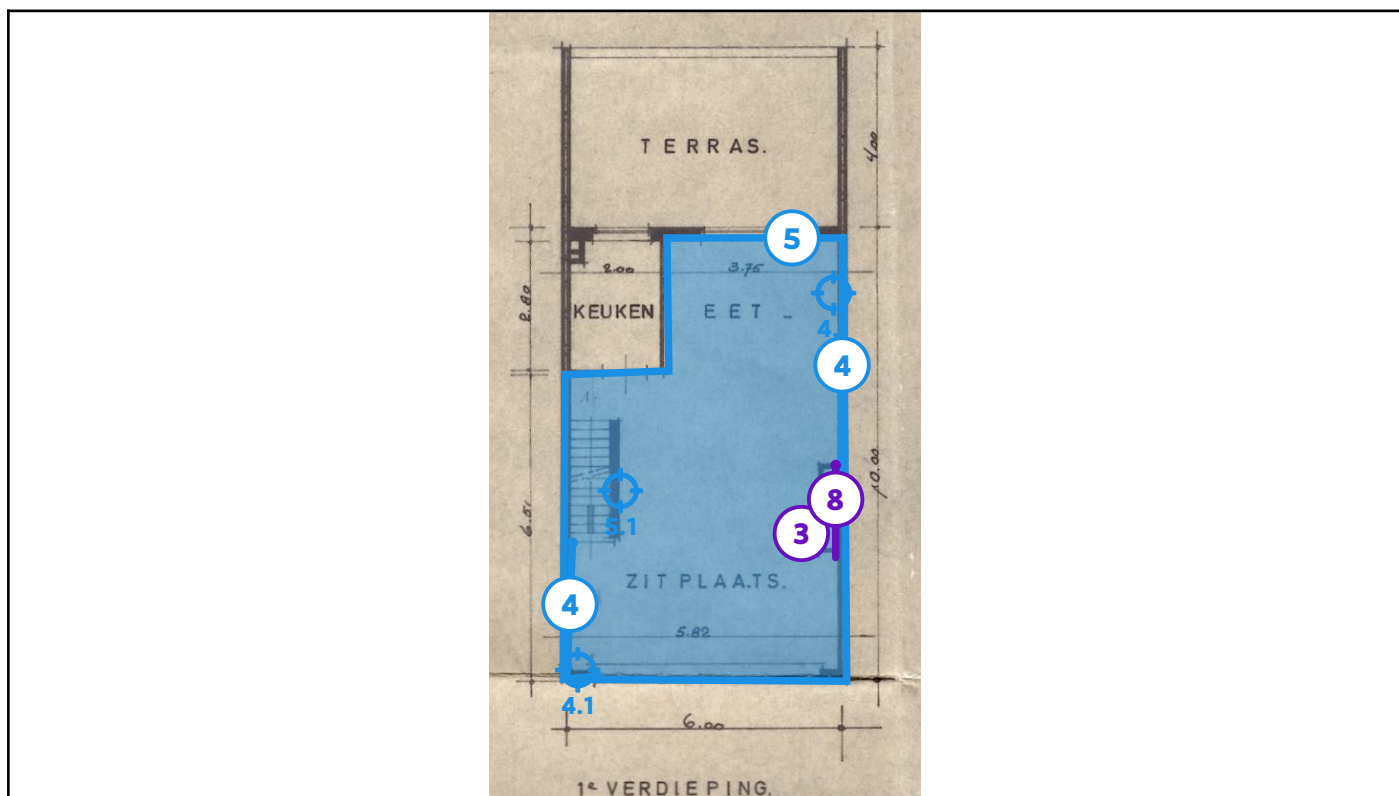
## Plan 1.2: 1ste verdiep

Beschrijving	Type	Actie
3. Woning - koord - kachel	Advies	-
4. Woning - pleisterwerk - muren	Geen asbest	-
4.1 Code: MM01	Mengmonster	-
5. Woning - vloerzeil	Geen asbest	-
5.1 Code: MM02	Puntmonster	-
8. Woning - lucht-/rookgaskanalen	Overige ruimte of materiaal	-

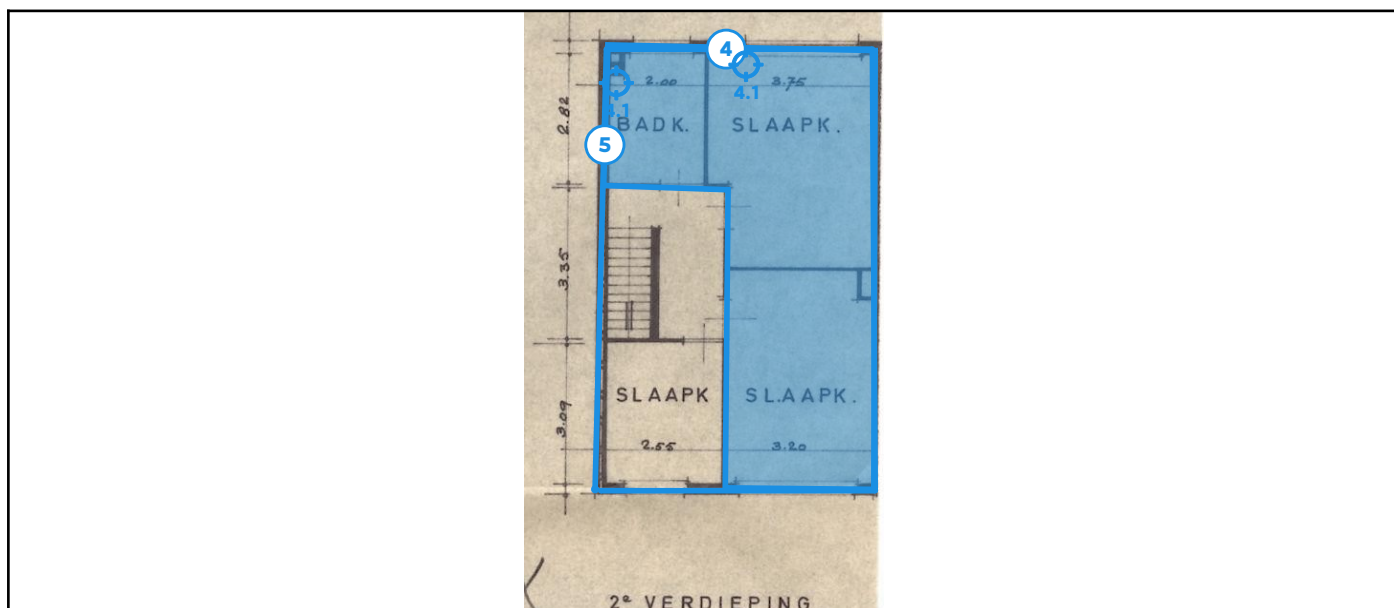
## Plan 1.3: 2de verdiep

Beschrijving	Type	Actie
4. Woning - pleisterwerk - muren	Geen asbest	-
4.1 Code: MM01	Mengmonster	-
5. Woning - vloerzeil	Geen asbest	-

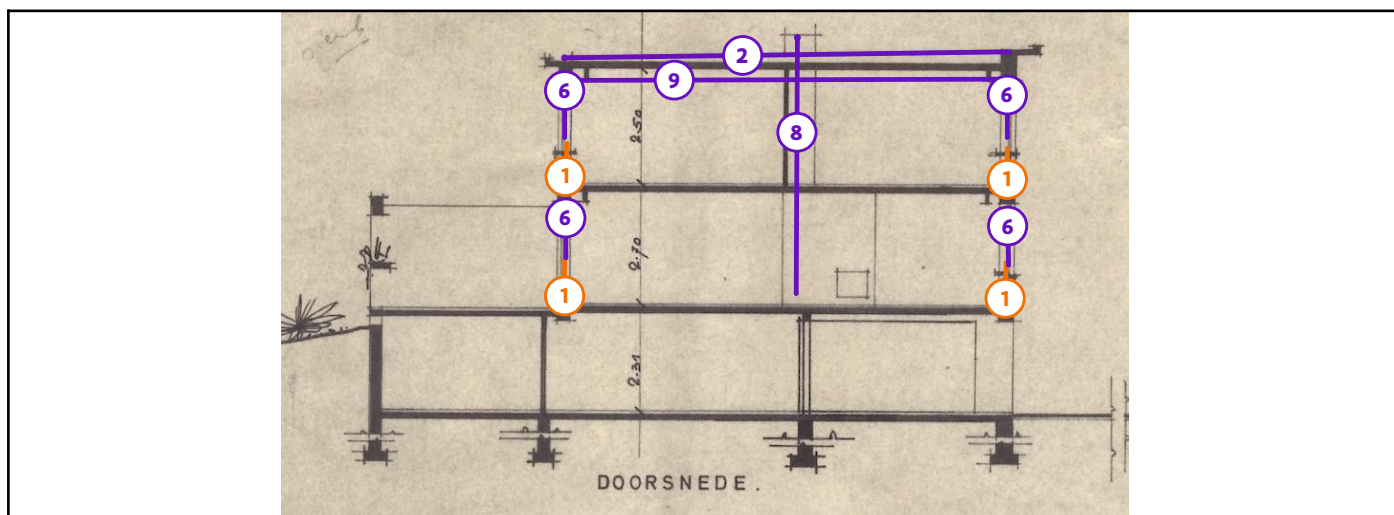
## Plan 1.4: Doorsnede

Beschrijving	Type	Actie
1. Woning - glaspaneel - deuren/ramen	Asbestmateriaal	<a href="#">Verwijderen</a>
2. Woning - beperking - plat dak	Beperking	-
6. Woning - kit - ramen	Overige ruimte of materiaal	-
8. Woning - lucht-/rookgaskanalen	Overige ruimte of materiaal	-
9. Woning - onderdak	Overige ruimte of materiaal	-

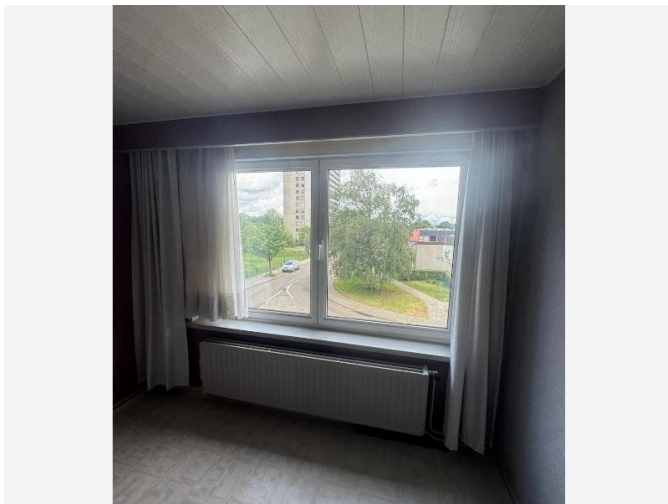
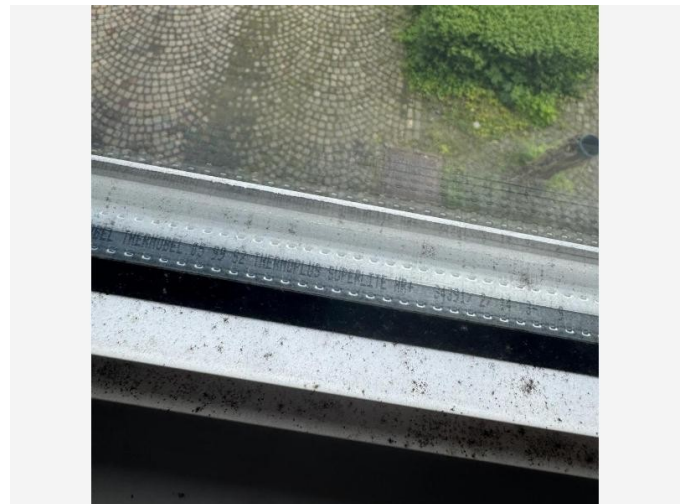
## Fiche 6: Woning - kit - ramen

Beschrijving	Notitie	Terug te vinden op plannen
Fiche 6: Woning - kit - ramen	Tijdens de inspectie zijn de ramen grondig gecontroleerd. Er is vastgesteld dat de ramen volledig afgedicht zijn met elastische kit met in de volledige doorsnede dezelfde kleur. Deze zijn niet-asbestverdacht.	Plan 1.4: Doorsnede
Fiche 7: Woning - stookketel	-	-
