Asbestinventarisatetest

Stationsplein 12, 8210 Zedelgem

Attestnummer : 20240205-000111.000

Uitgegeven op : 05.02.2024

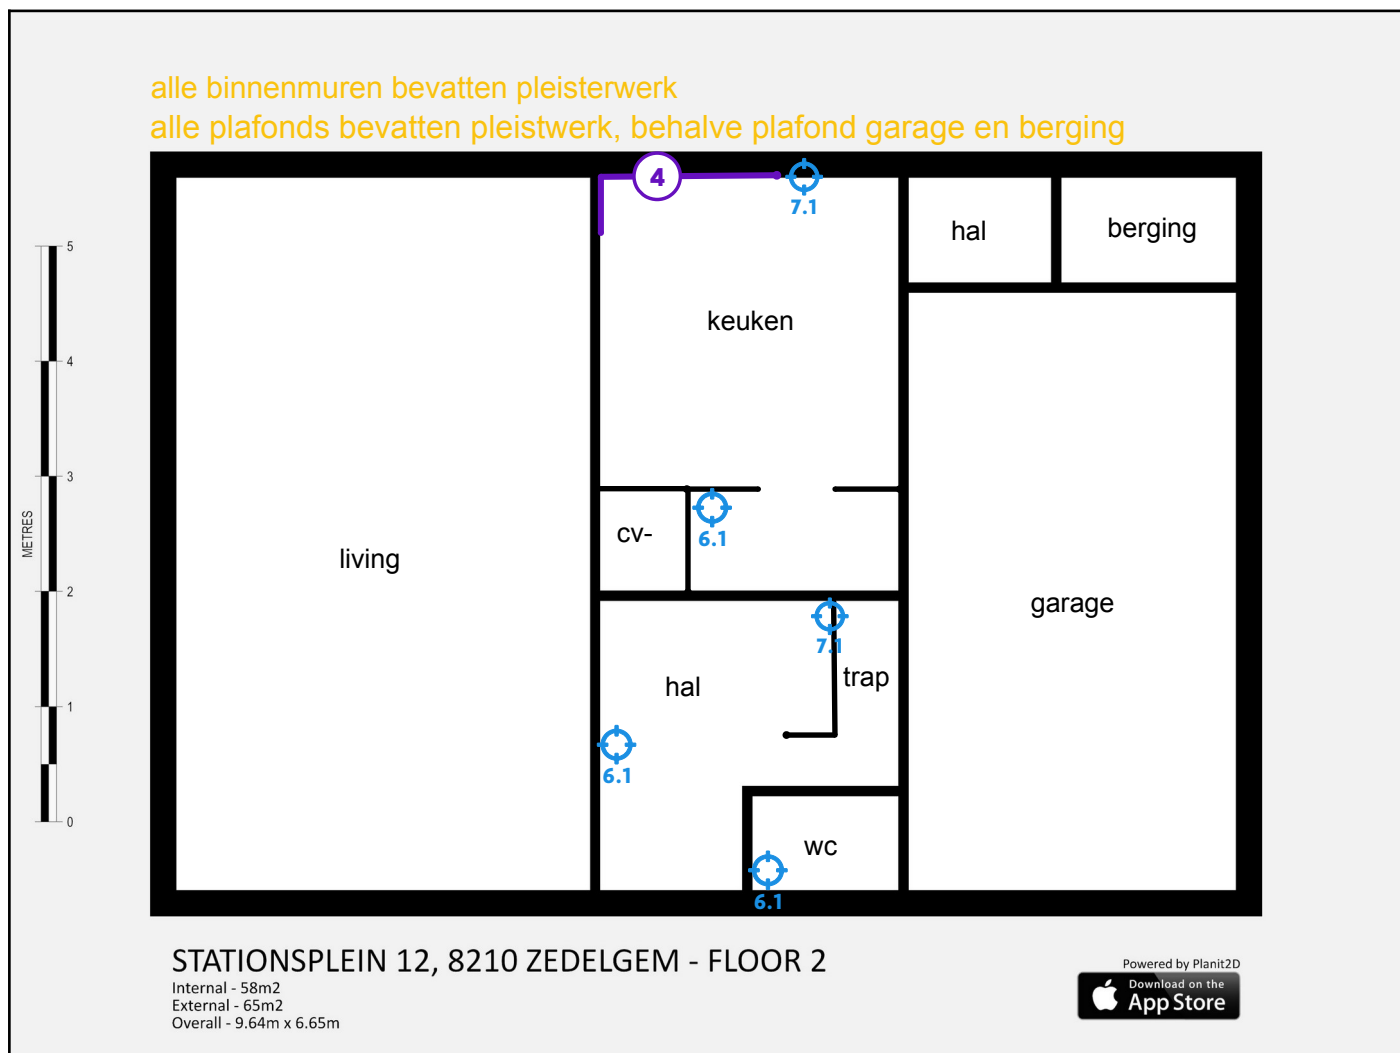
Plan 1.2: Gelijkvloers

Beschrijving	Type	Actie
4. Keuken, badkamer: tegellijm muren	Advies	-
6. Plafonds: pleisterwerk	Geen asbest	-
6.1 Code: MM 02	Mengmonster	-
7. Muren: pleisterwerk	Geen asbest	-
7.1 Code: MM 01	Mengmonster	-
