Asbestinventarisatetest

Ter Kouter 16, 8700 Tielt

Attestnummer : 20240213-000154.000

Uitgegeven op : 13.02.2024

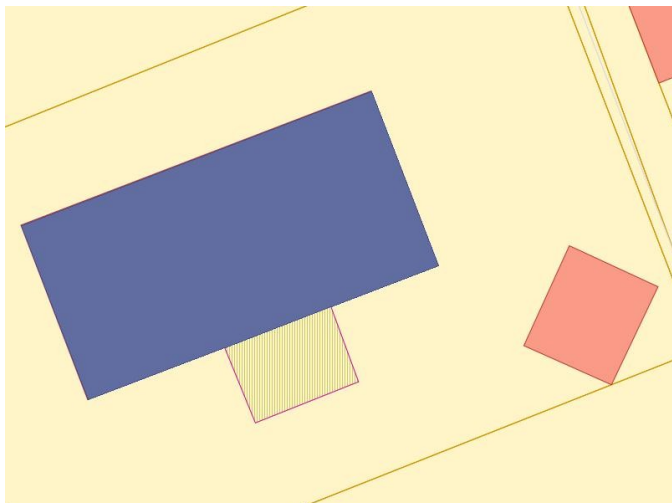
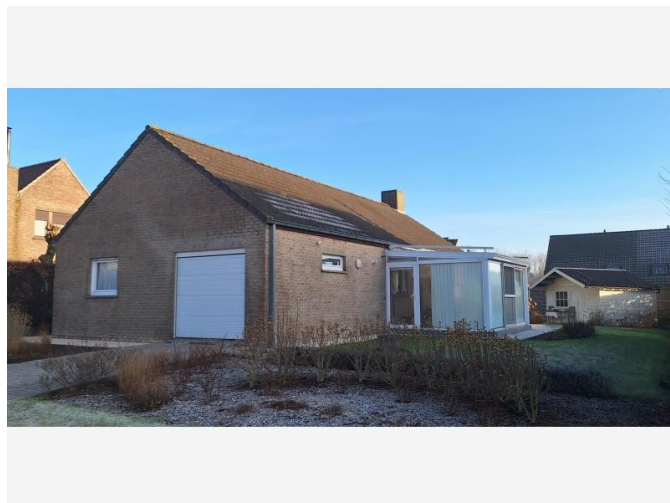
Zone 1: Woning

- 0 Asbestmaterialen
- 0 Beperkingen
- 0 Uitsluitingen
- 0 Roerende goederen
- 0 Puin, steenslag, (water)bodem
- 1 Adviezen
- 2 Geen asbest

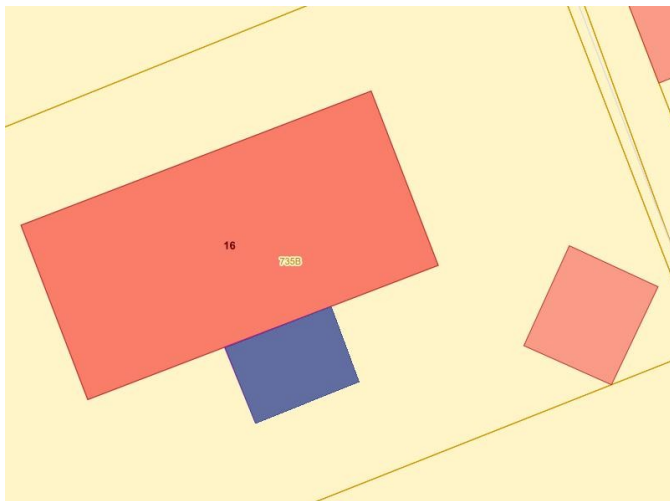
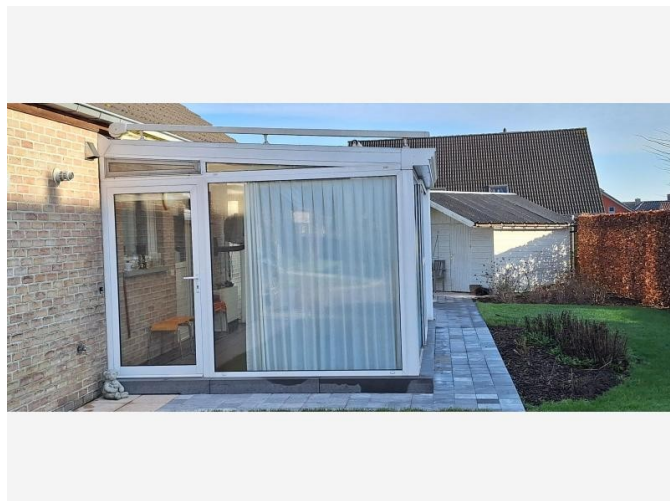
Zone 2: Veranda

- 0 Asbestmaterialen
- 0 Beperkingen
- 1 Uitsluitingen**
- 0 Roerende goederen
- 0 Puin, steenslag, (water)bodem
- 0 Adviezen
- 0 Geen asbest

Beschrijving	Type	Actie
1. Veranda gebouwd in 2003	Uitsluiting	-

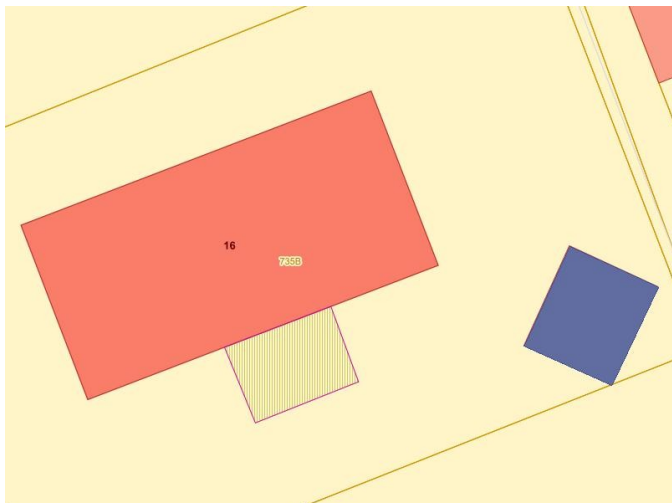
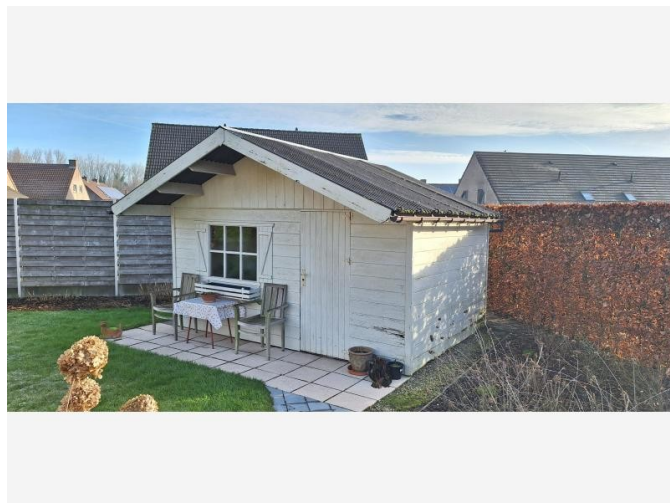
Zone 3: Tuinberging

- 0 Asbestmaterialen
- 0 Beperkingen
- 0 Uitsluitingen
- 0 Roerende goederen
- 0 Puin, steenslag, (water)bodem
- 0 Adviezen
- 1 Geen asbest**
