# Asbestinventarisatetest

Poekestraat 57, 8755 Ruselede

Attestnummer : 20240612-000432.000

**Asbestveilig**

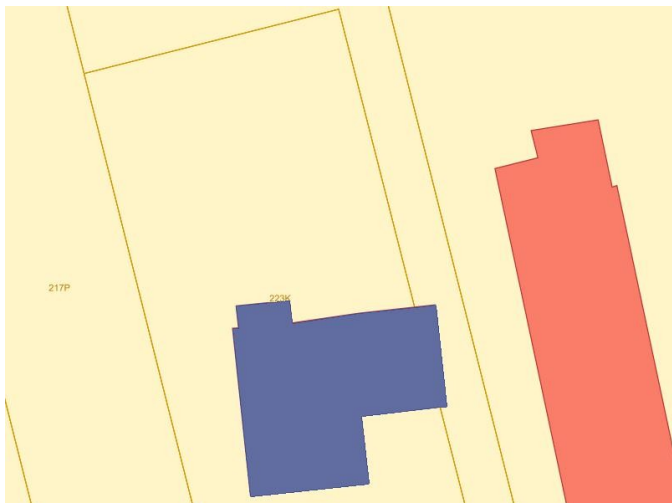
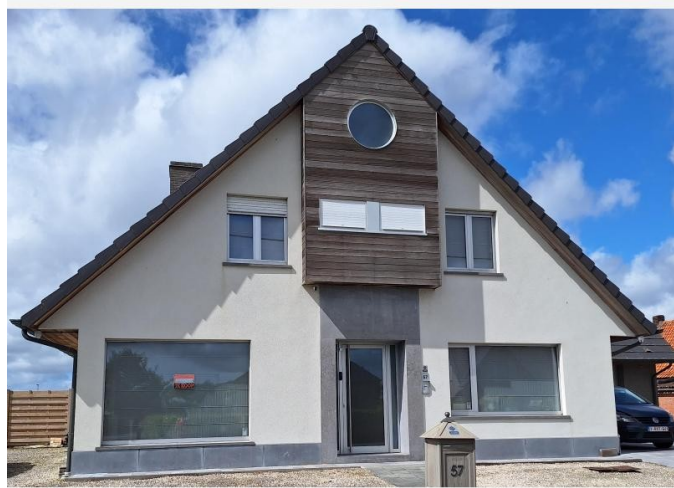
## Zone 1: Hoofdgebouw

- 0 Asbestmaterialen
- 0 Beperkingen
- 0 Uitsluitingen
- 0 Roerende goederen
- 0 Puin, steenslag, (water)bodem
- 4 Adviezen**
- 3 Geen asbest**

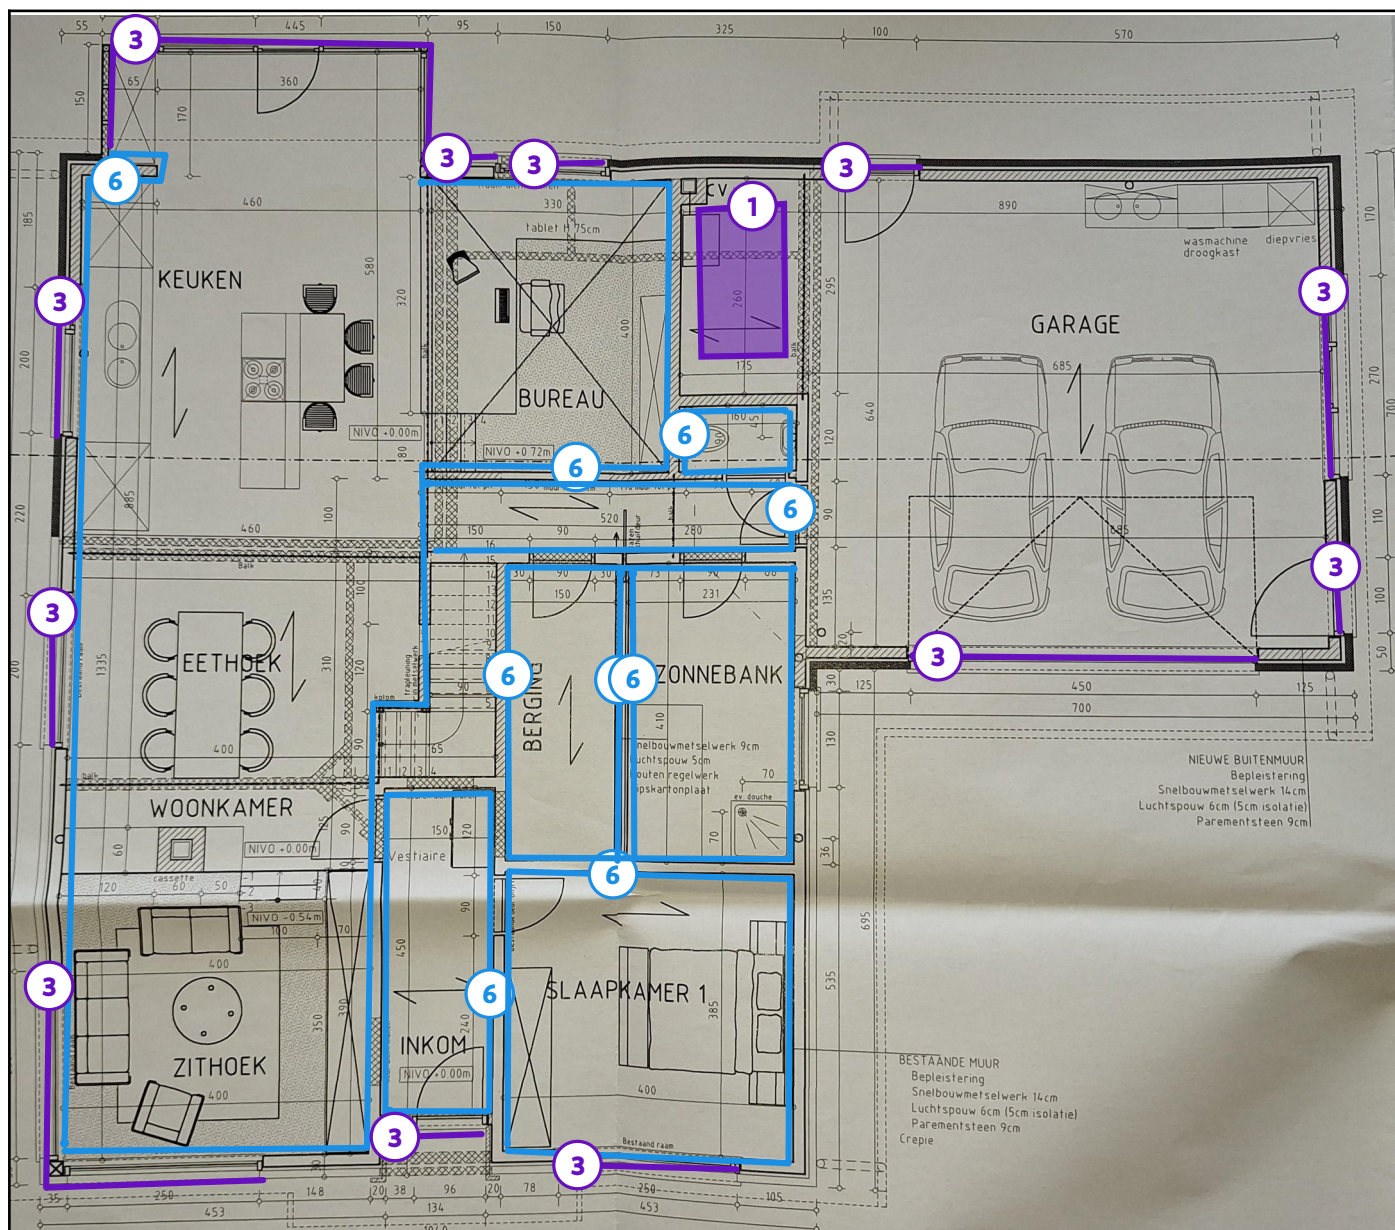
# Plan 1.1: grondplan wanden en buitenschrijnwerk

Beschrijving	Type	Actie
1. woning : mazoutketel	Advies	-
3. woning : buitenschrijnwerk	Advies	-
6. woning : wandpleisterwerk	Geen asbest	-

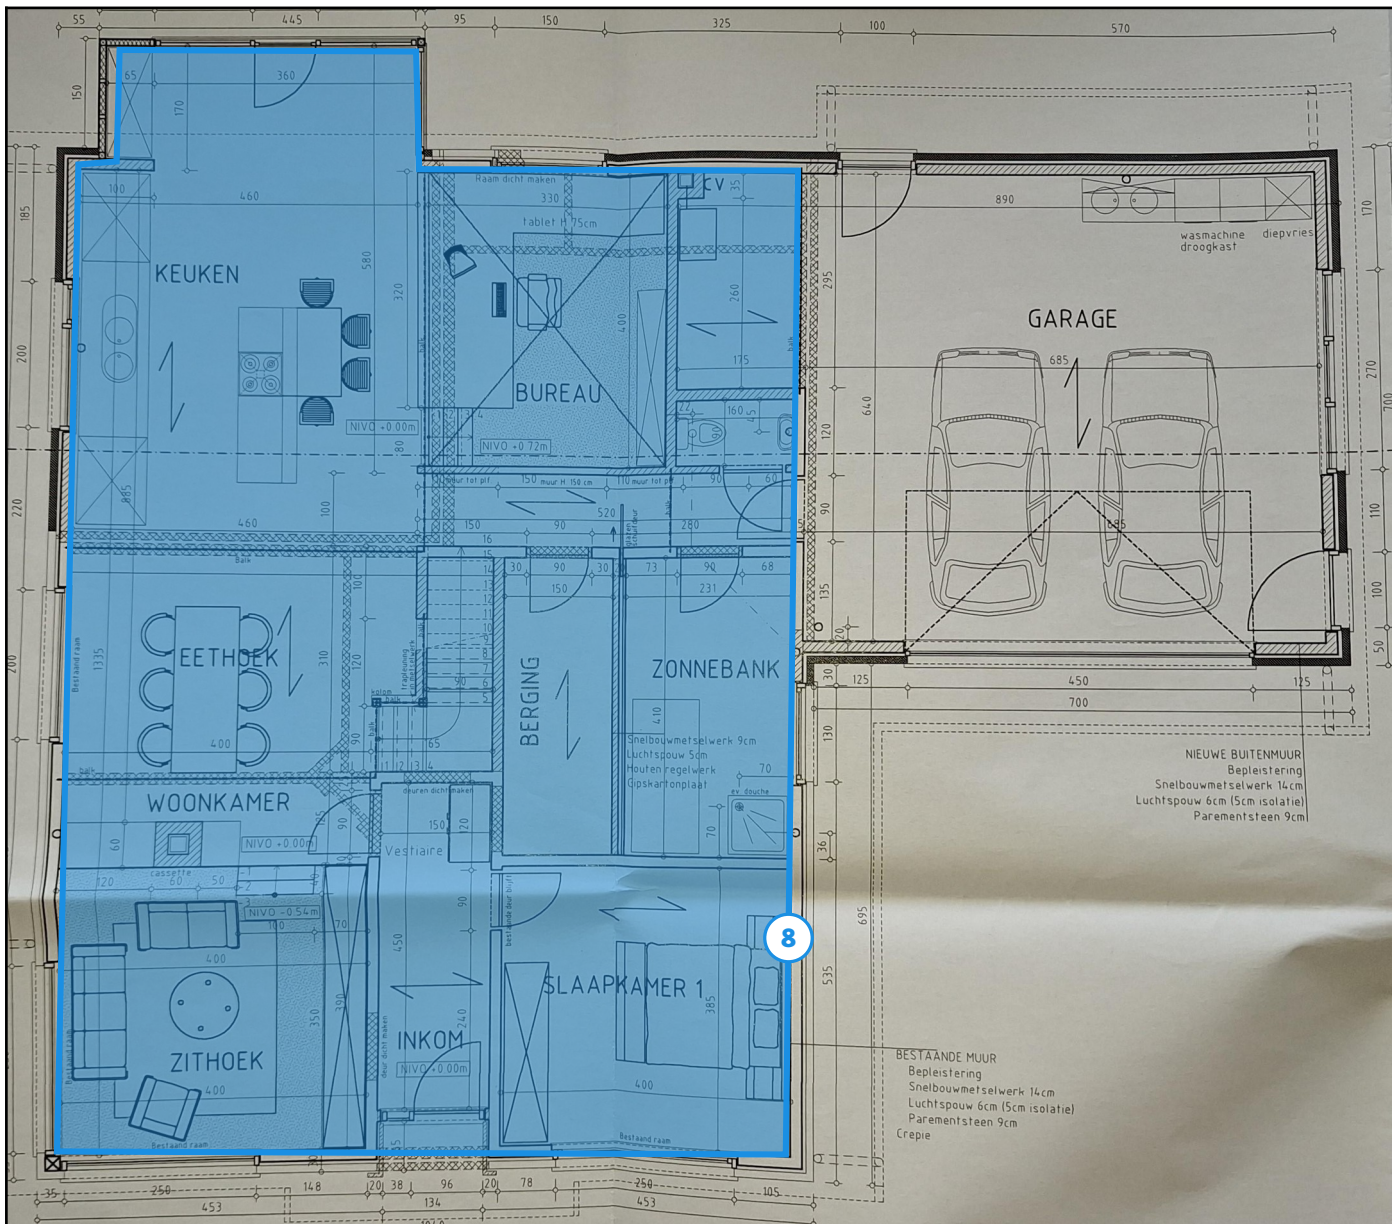
# Plan 1.2: grondplan plafond

Beschrijving	Type	Actie
8. woning : plafond pleisterwerk	Geen asbest	-

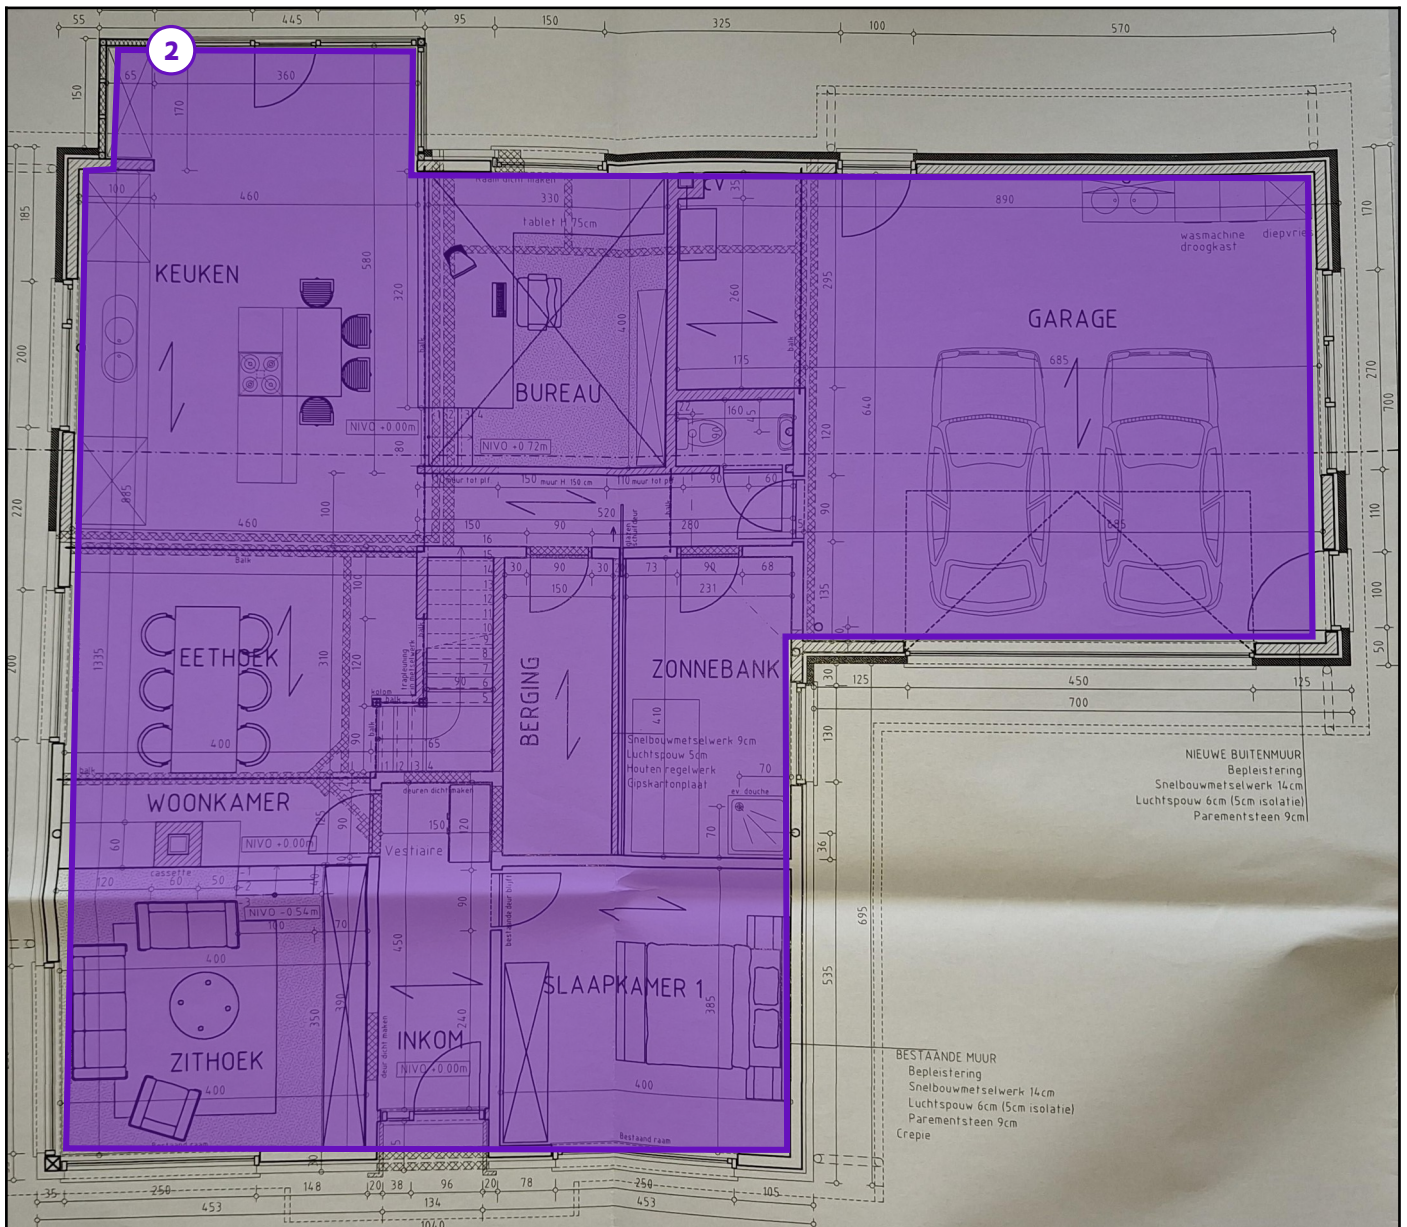
# Plan 1.3: grondplan vloer

Beschrijving	Type	Actie
2. woning : vloer / wandtegels en parket	Advies	-

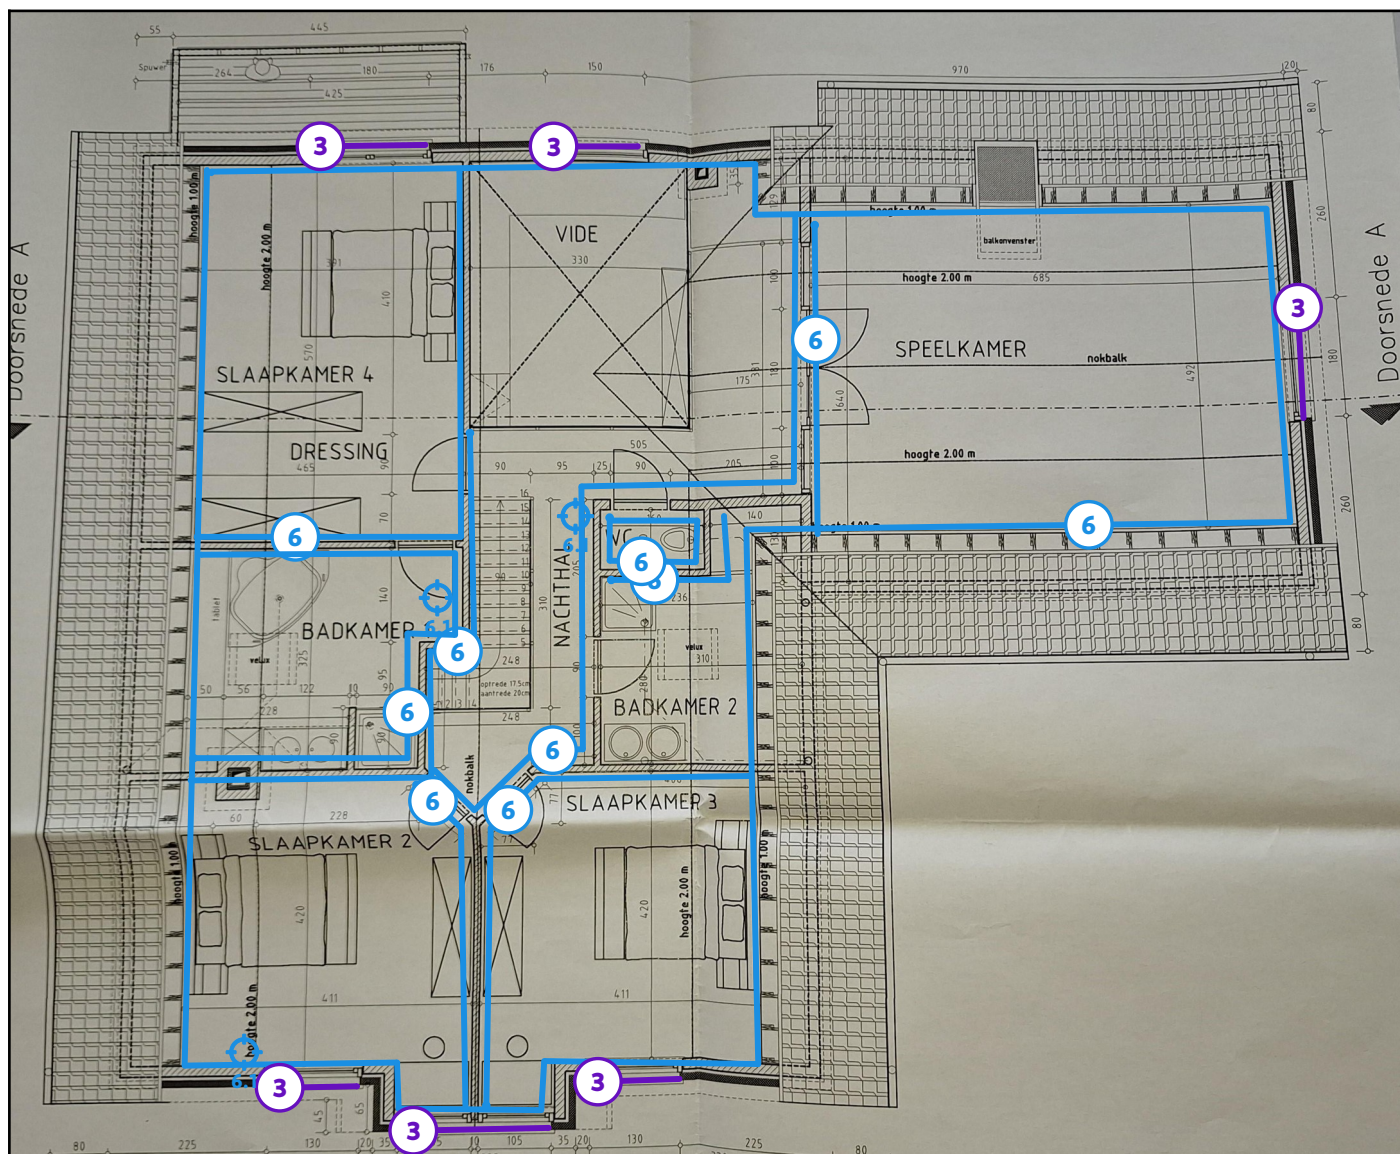
# Plan 1.4: plan 1ste verdieping wanden en buitenschrijnwerk

Beschrijving	Type	Actie
3. woning : buitenschrijnwerk	Advies	-
6. woning : wandpleisterwerk	Geen asbest	-
6.1 Code: 234452 monster 1	Mengmonster	-

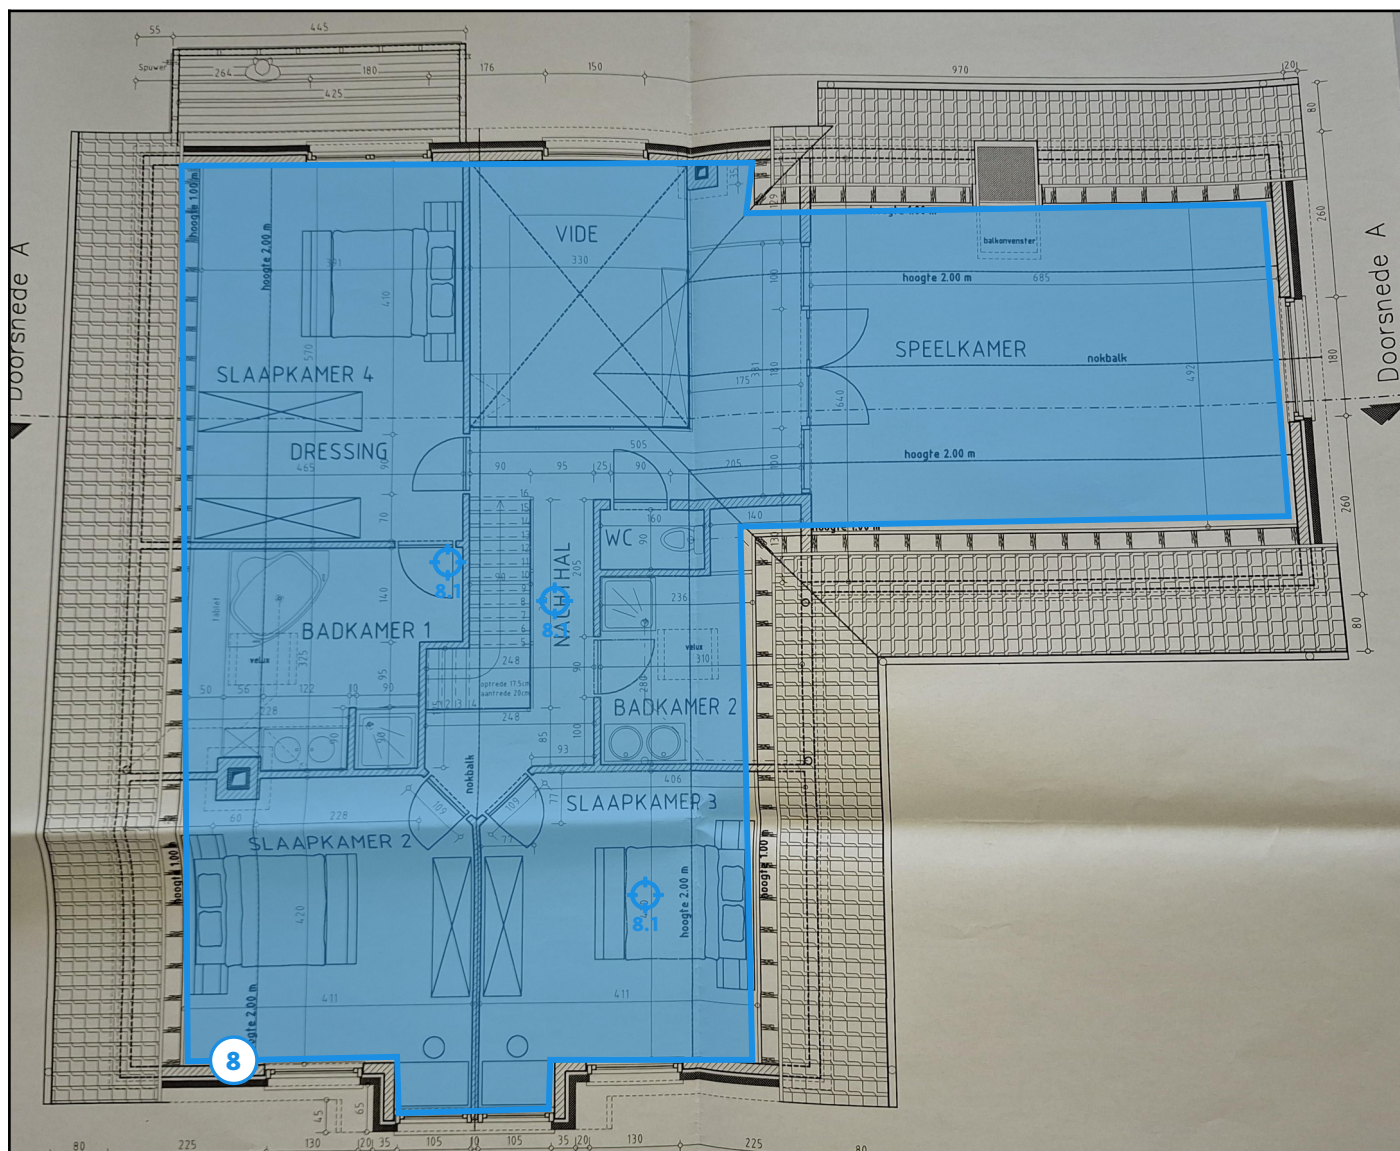
# Plan 1.5: plan 1ste verdieping plafond

Beschrijving	Type	Actie
8. woning : plafond pleisterwerk	Geen asbest	-
8.1 Code: 234452 monster 2	Mengmonster	-

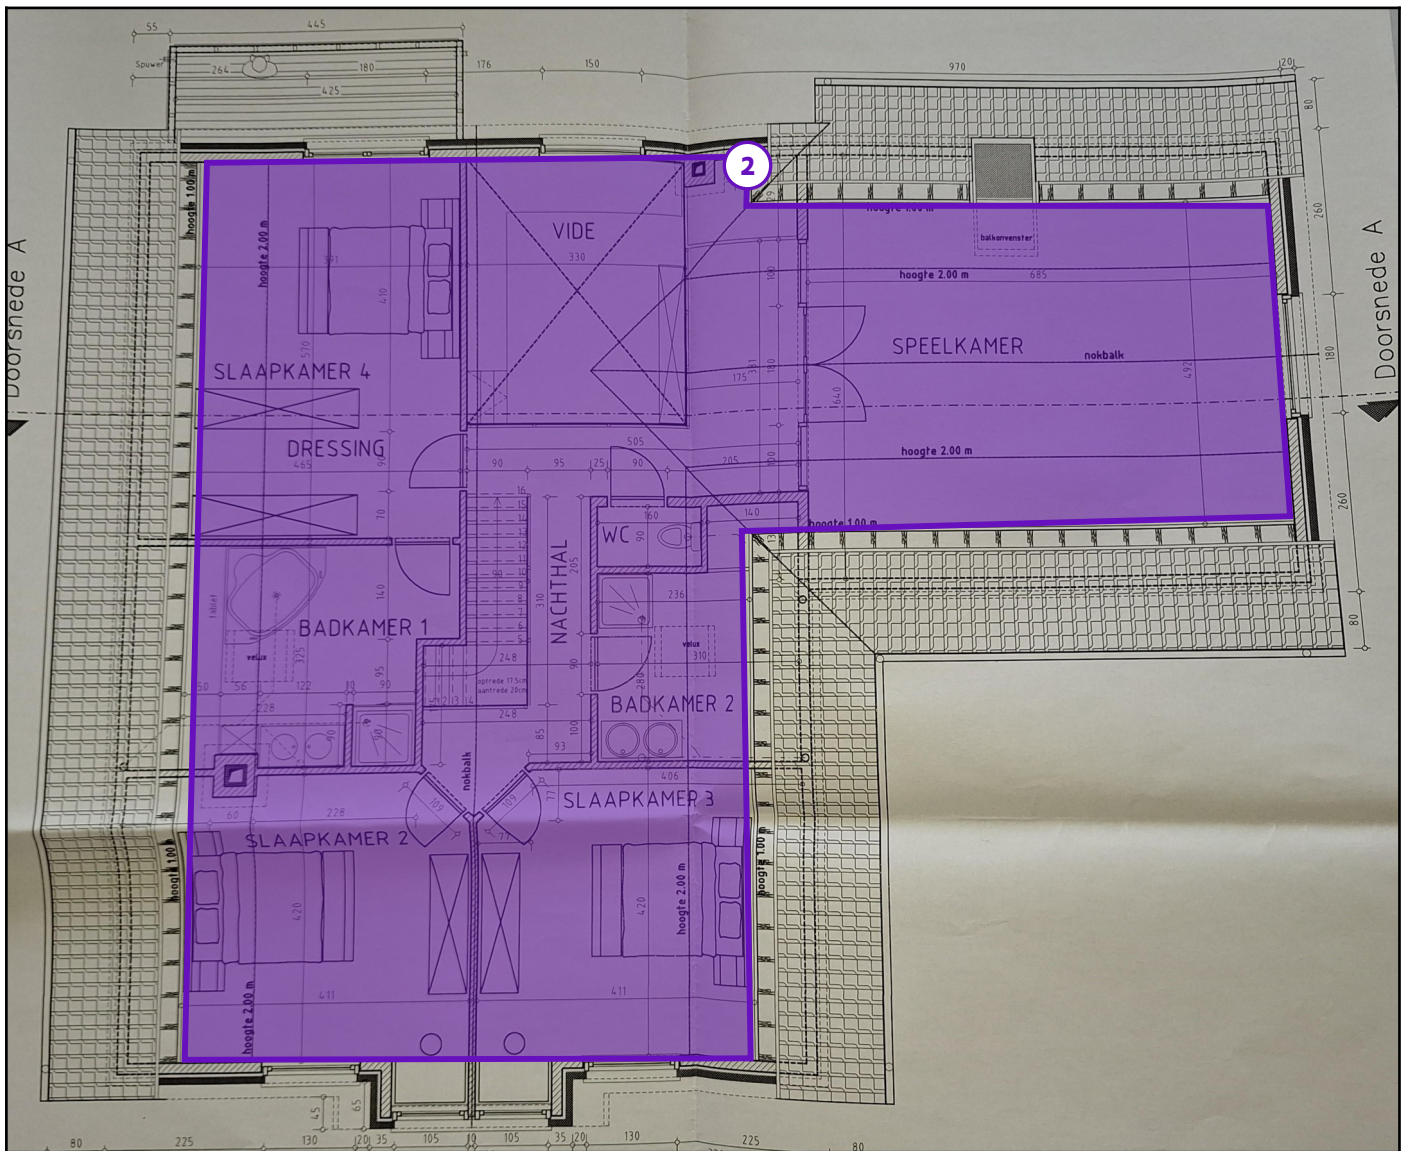
## Plan 1.6: plan 1ste verdieping vloer

Beschrijving	Type	Actie
2. woning : vloer / wandtegels en parket	Advies	-

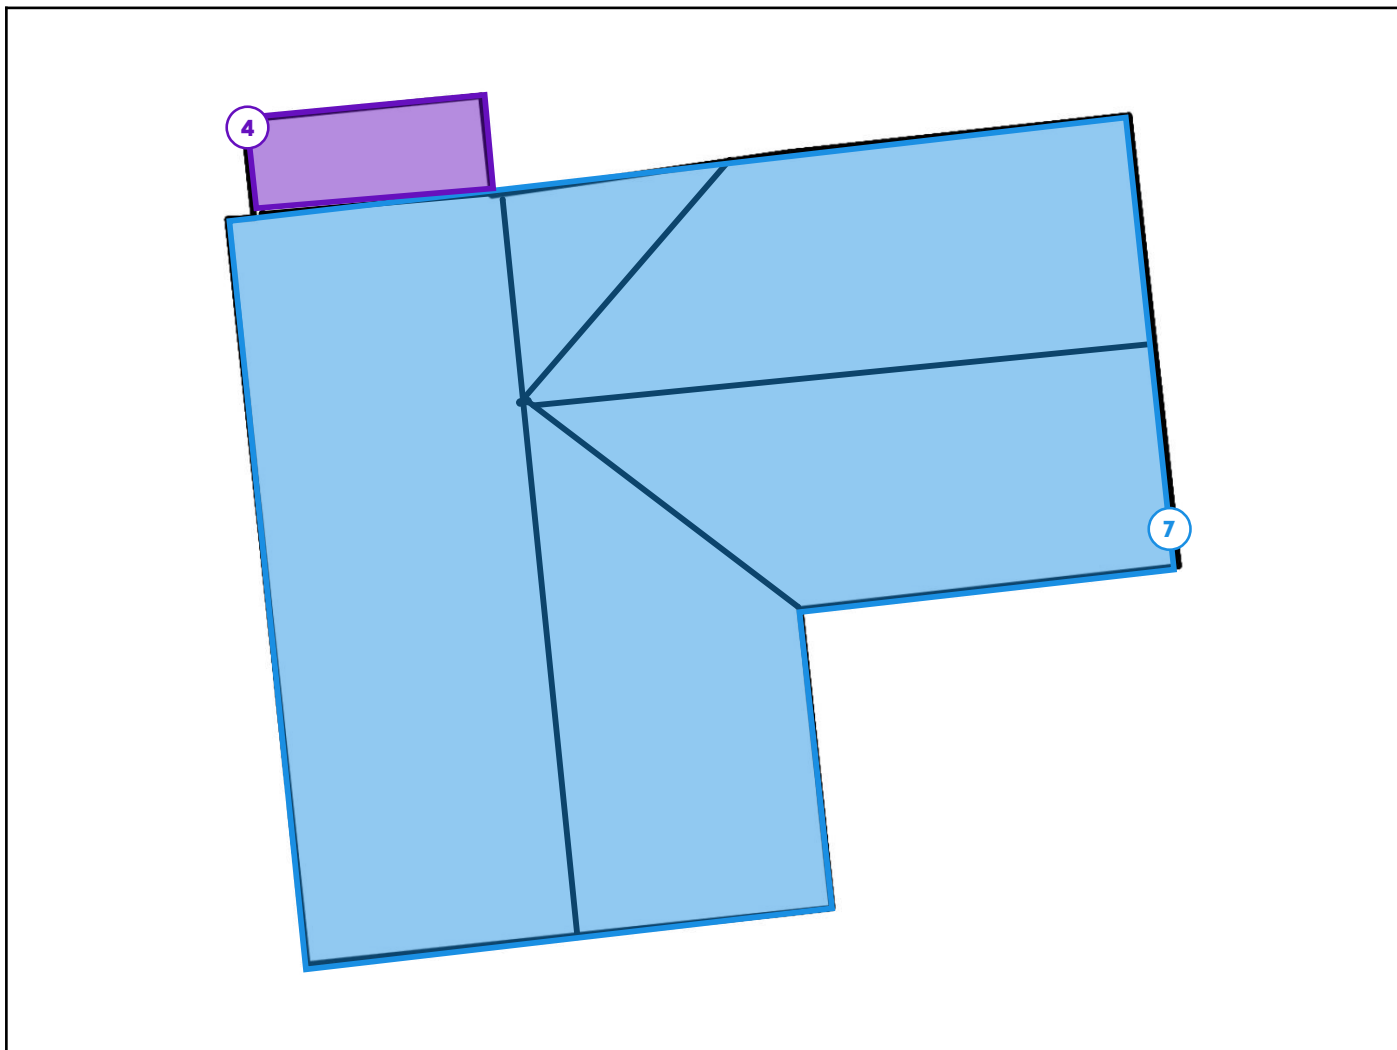
## Plan 1.7: dakplan

Beschrijving	Type	Actie
4. woning : plat dak	Advies	-
7. woning : onderdakplaten	Geen asbest	-

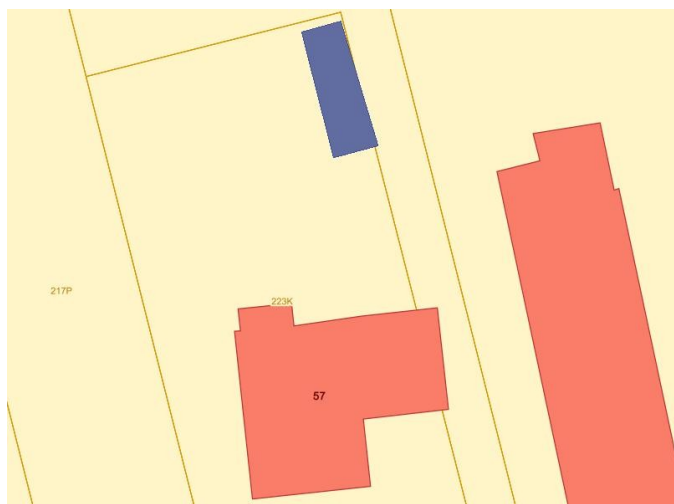
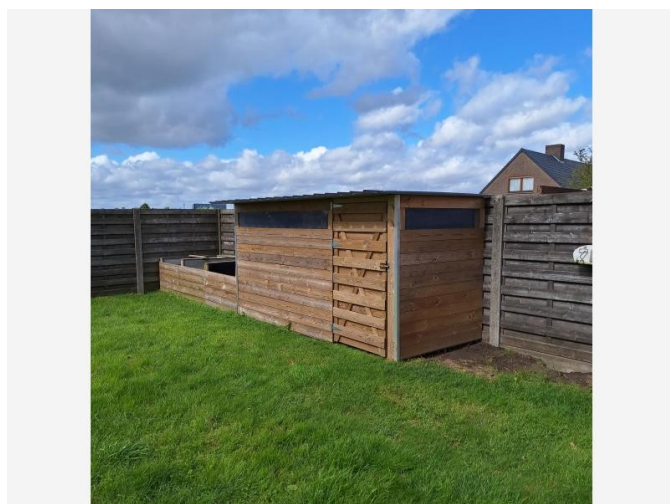
## Zone 2: Constructie

- 0 Asbestmaterialen
- 0 Beperkingen
- 0 Uitsluitingen
- 0 Roerende goederen
- 0 Puin, steenslag, (water)bodem
- 1 Adviezen**
- 0 Geen asbest

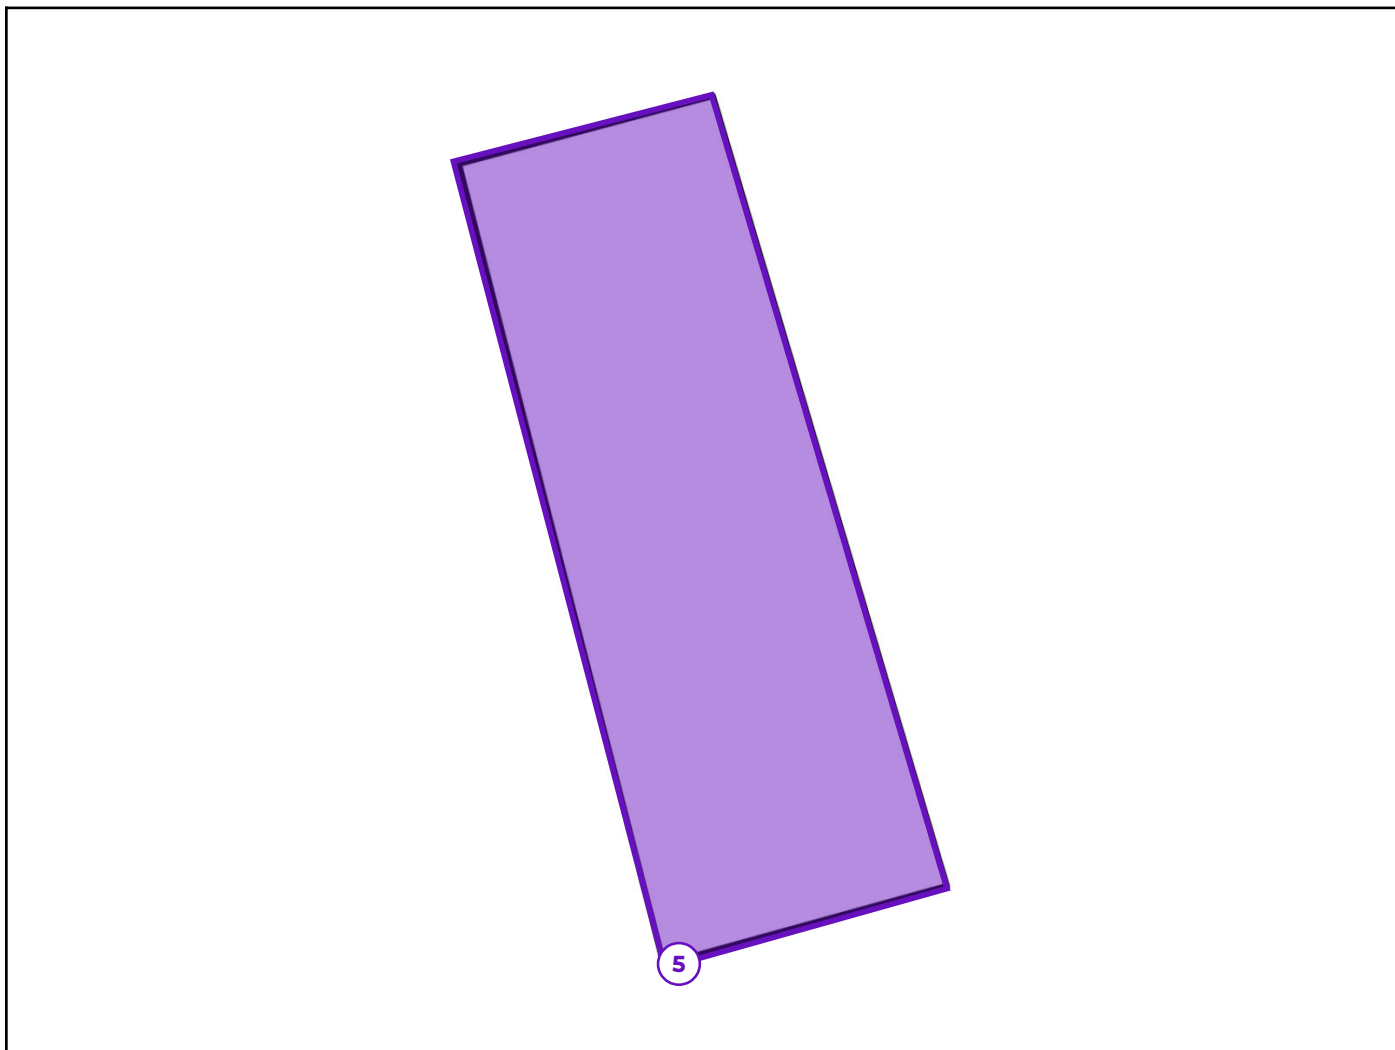
## Plan 2.1: Constructie plan

Beschrijving	Type	Actie
5. tuinberging : geen verdachte materialen.	Advies	-
