Asbestinventarisatetest

Rozenlaan 32, 8700 Tielt

Attestnummer : 20240827-000196.000

Niet-asbestveilig

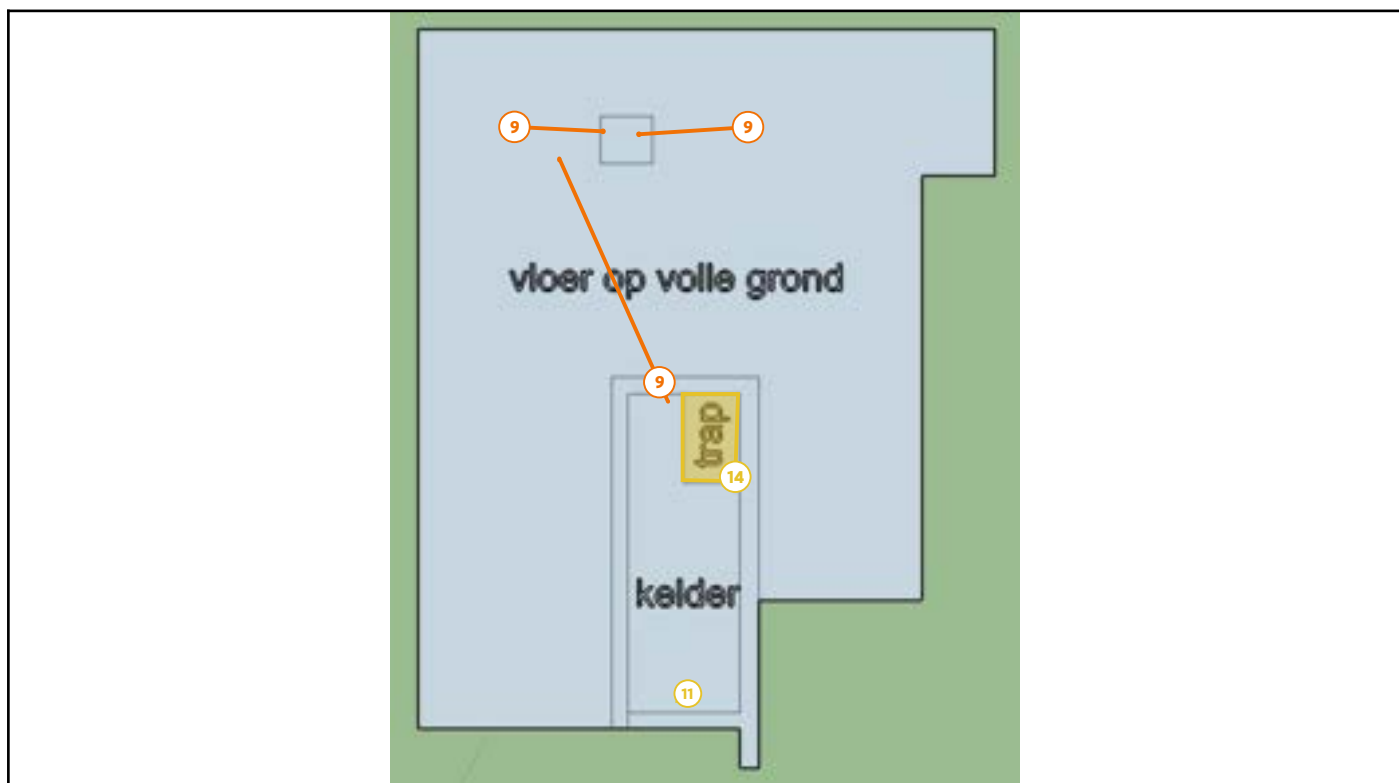
Plan 1.1: kelderplan varia

Beschrijving	Type	Actie
9. woning riolering	Asbestmateriaal	Maatregelen nemen
11. woning : bakeliet	Asbestmateriaal	Zorgvuldig beheren
14. woning : trap treden	Asbestmateriaal	Zorgvuldig beheren

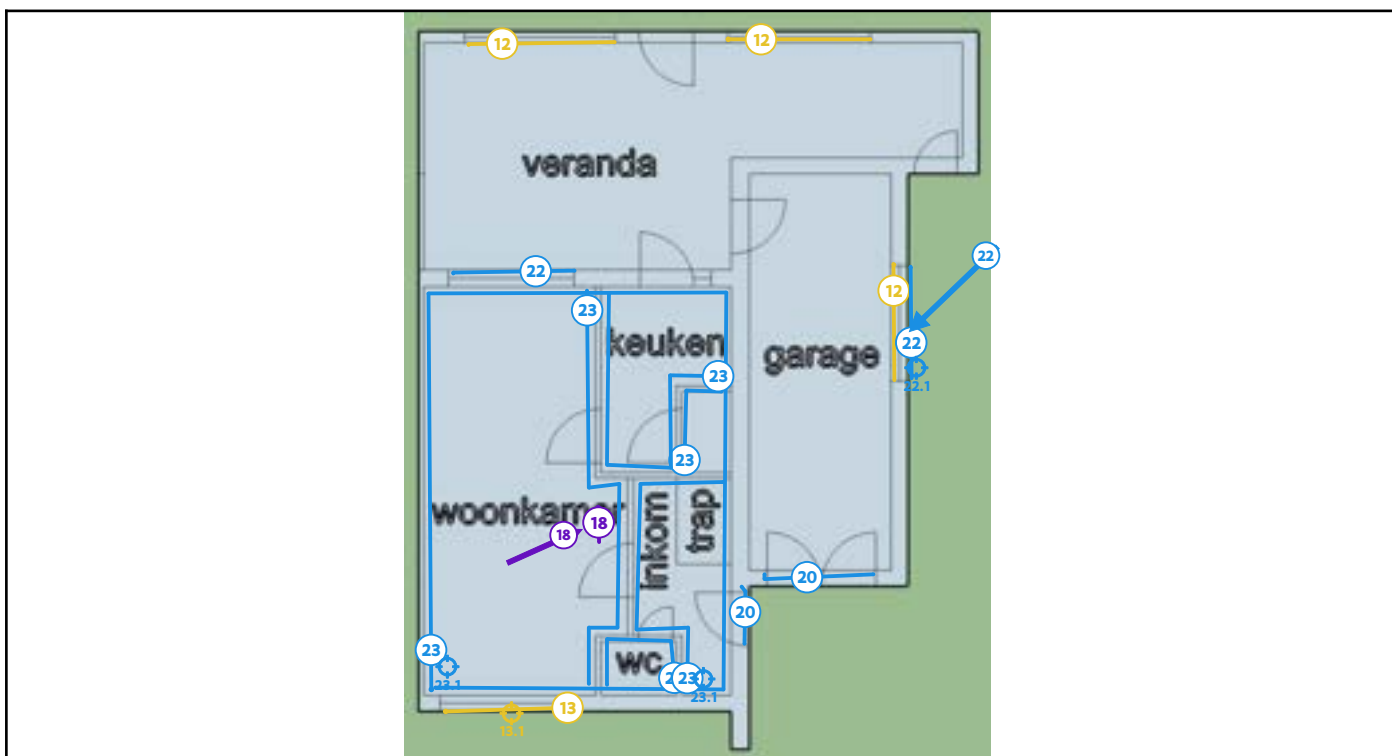
Plan 1.2: grondplan wanden en buitenschrijnwerk

Beschrijving	Type	Actie
12. woning : venstertablet	Asbestmateriaal	Zorgvuldig beheren
13. woning : mastiek alu raam	Asbestmateriaal	Zorgvuldig beheren
13.1 Code: 246410 monster 3	Puntmonster	-
18. woning : gas kachel	Advies	-
20. woning : paneel buitenschrijnwerk	Geen asbest	-
22. woning : houten ramen mastiek	Geen asbest	-
22.1 Code: 246410 monster 4	Puntmonster	-
23. woning : wandpleisterwerk	Geen asbest	-
23.1 Code: 246410 monster 1	Mengmonster	-

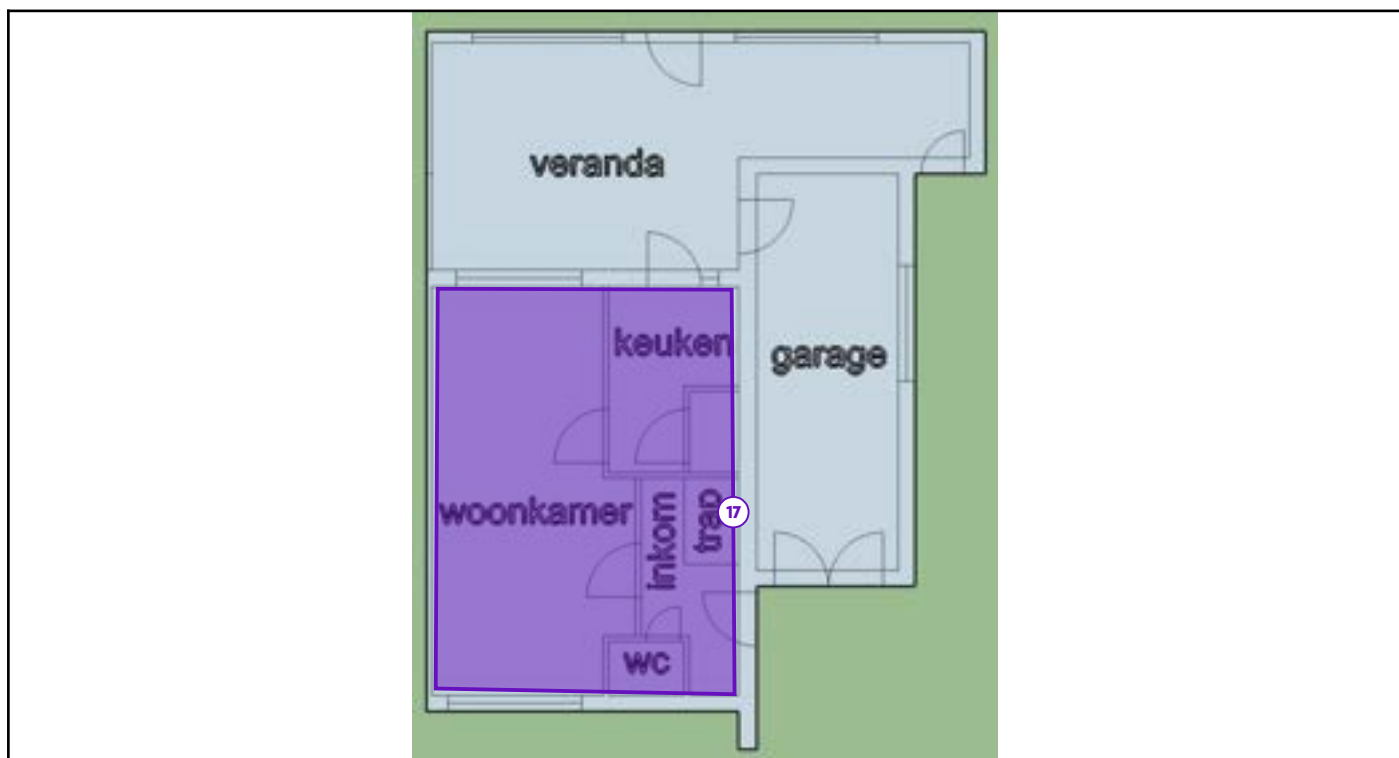
Plan 1.3: grondplan plafond

Beschrijving	Type	Actie
17. woning : vals plafond	Advies	-

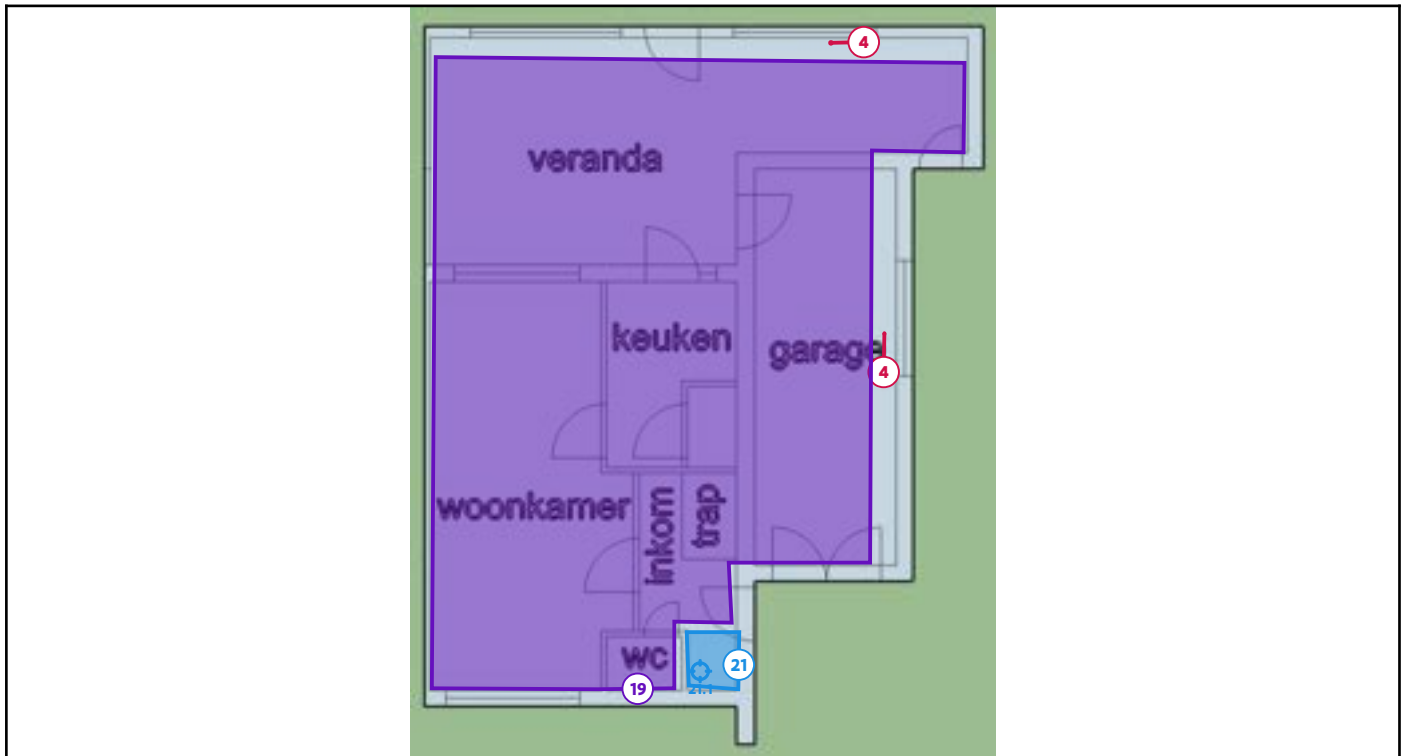
Plan 1.4: grondplan vloer en afval

Beschrijving	Type	Actie
4. woning : afval	Asbestmateriaal	Dringend verwijderen
19. woning : wand en vloer tegels	Advies	-
21. woning : lino tellerlokaal	Geen asbest	-
21.1 Code: 246410 monster 6	Puntmonster	-

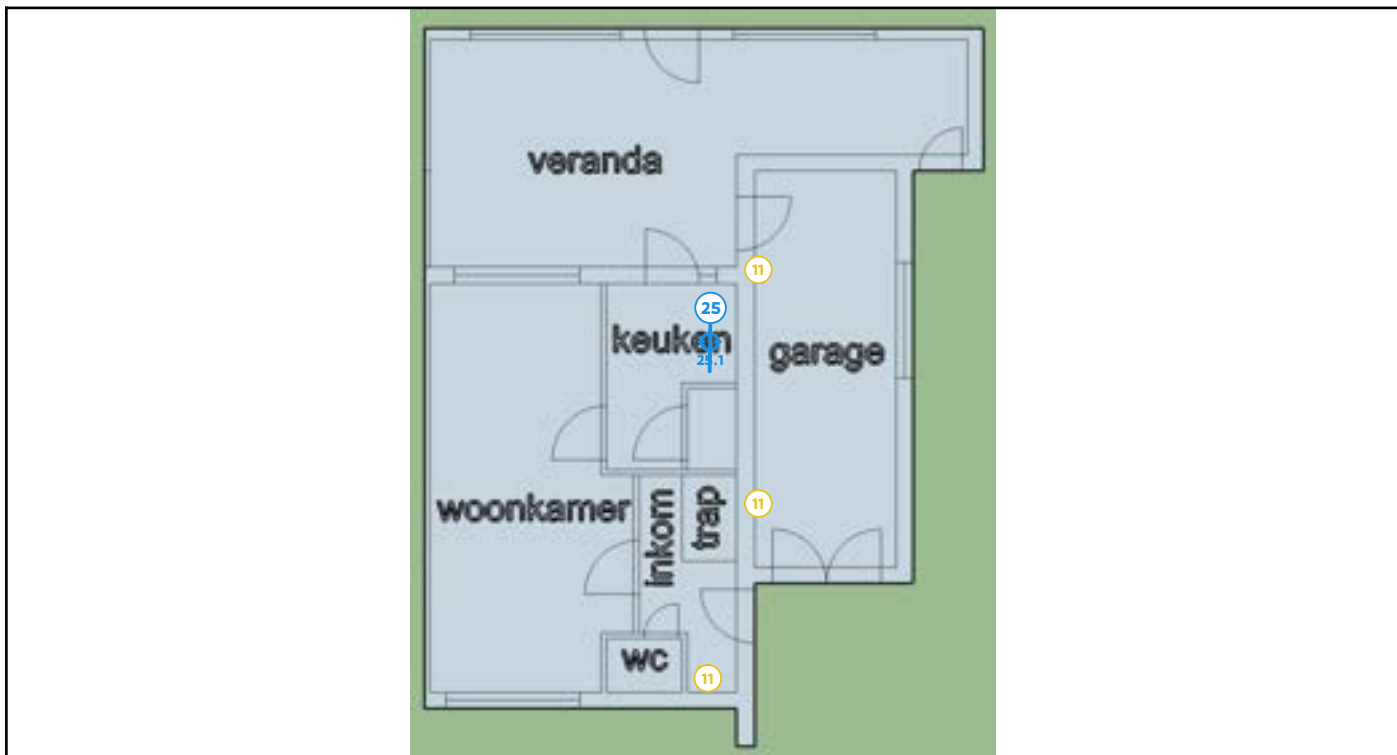
Plan 1.5: grondplan elektrische kasten en spoeltafel

Beschrijving	Type	Actie
11. woning : bakeliet	Asbestmateriaal	Zorgvuldig beheren
25. woning : antitreunfolie spoeltafel	Geen asbest	-
25.1 Code: 246410 monster 8	Puntmonster	-

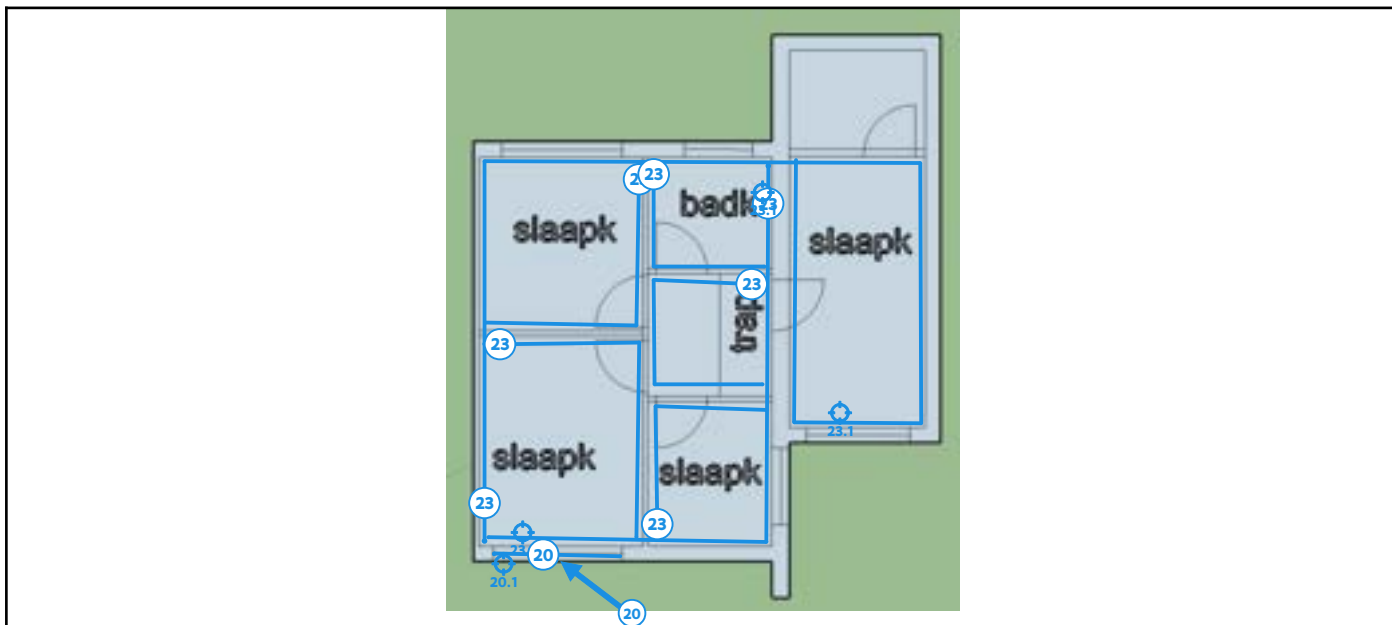
Plan 1.6: plan 1ste verdieping wanden en buitenschrijnwerk

Beschrijving	Type	Actie
20. woning : paneel buitenschrijnwerk	Geen asbest	-
20.1 Code: 246410 monster 9	Puntmonster	-
23. woning : wandpleisterwerk	Geen asbest	-
23.1 Code: 246410 monster 1	Mengmonster	-

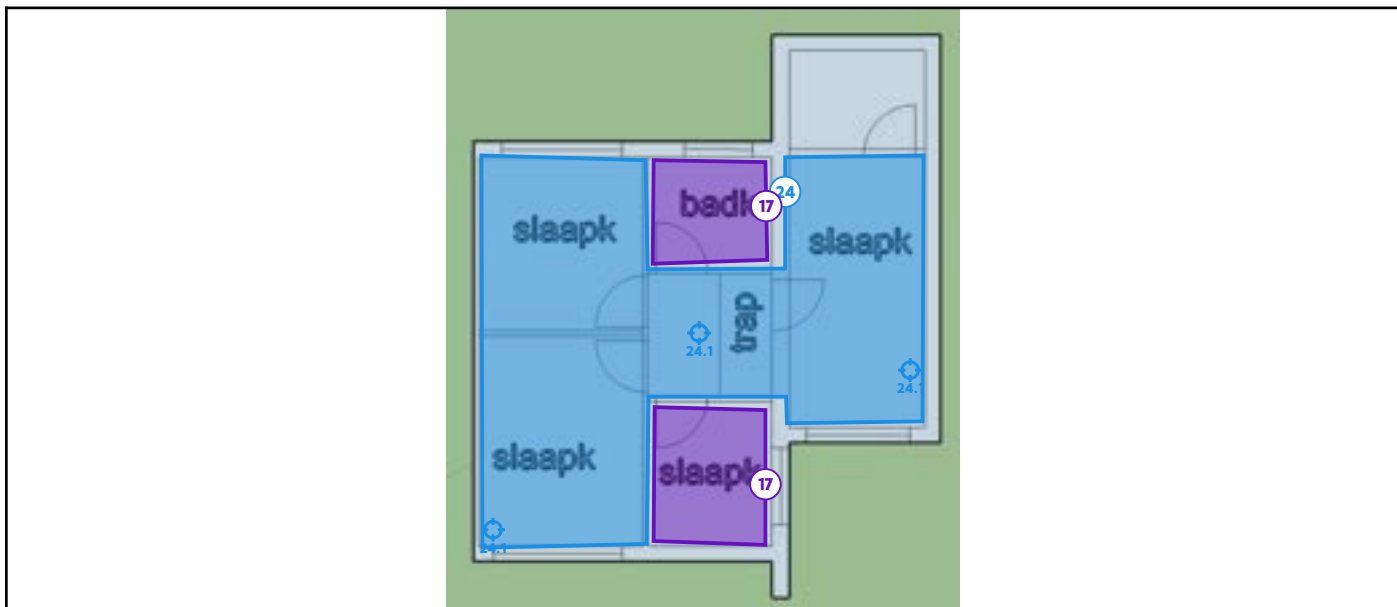
Plan 1.7: plan 1ste verdieping plafond

Beschrijving	Type	Actie
17. woning : vals plafond	Advies	-
24. woning plafond pleisterwerk	Geen asbest	-
24.1 Code: 246410 monster 2	Mengmonster	-

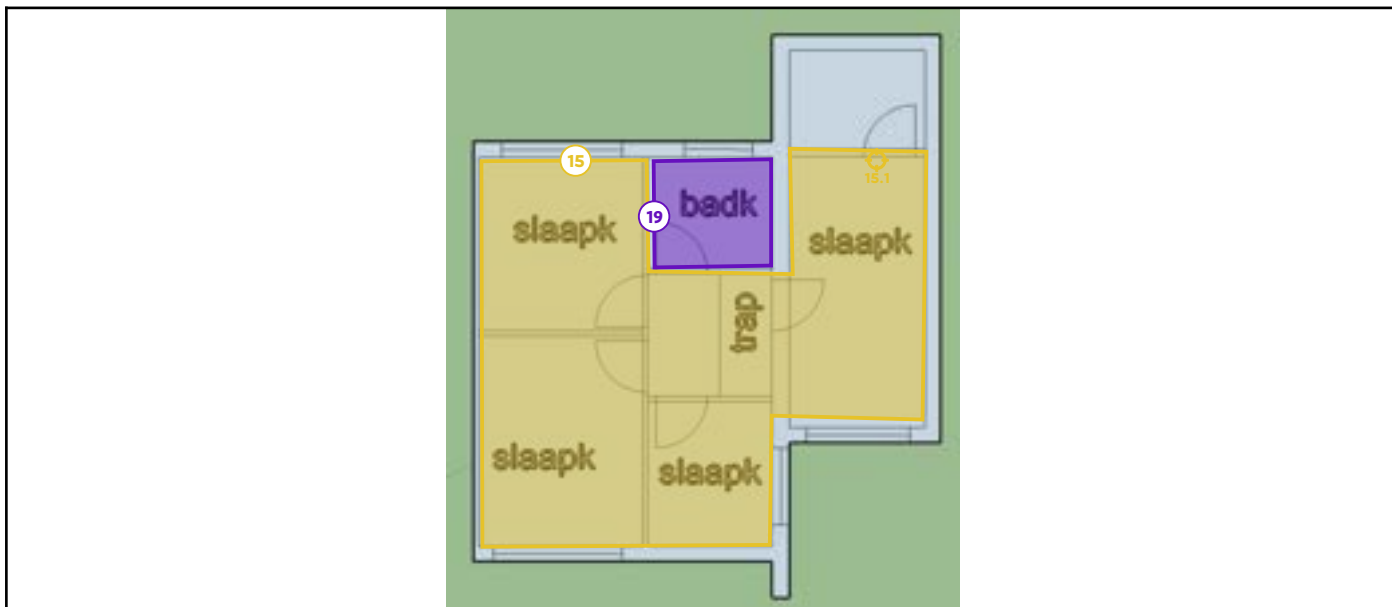
Plan 1.8: plan 1ste verdieping lijm vynl tegels

Beschrijving	Type	Actie
15. woning : lijm vyniltegels	Asbestmateriaal	Zorgvuldig beheren
15.1 Code: 246410 monster 7	Puntmonster	-
19. woning : wand en vloer tegels	Advies	-

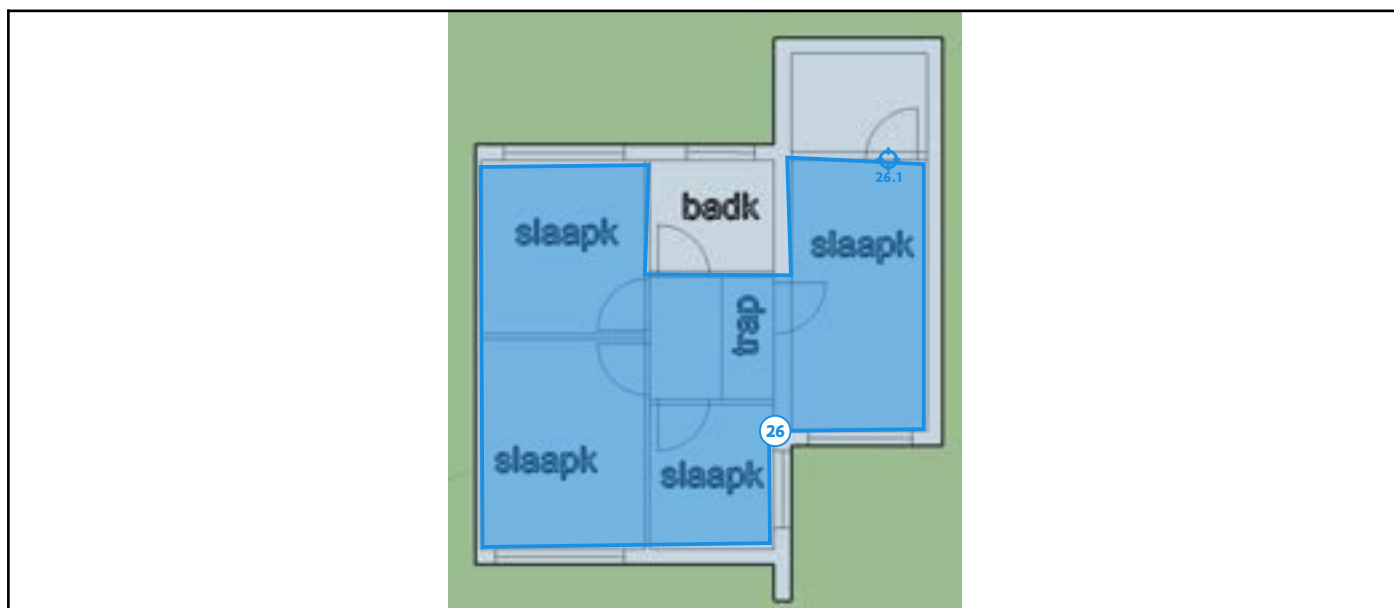
Plan 1.9: plan 1ste verdieping

Beschrijving	Type	Actie
26. woning vloer verdieping vynl	Geen asbest	-
26.1 Code: 246410 monster 5	Puntmonster	-

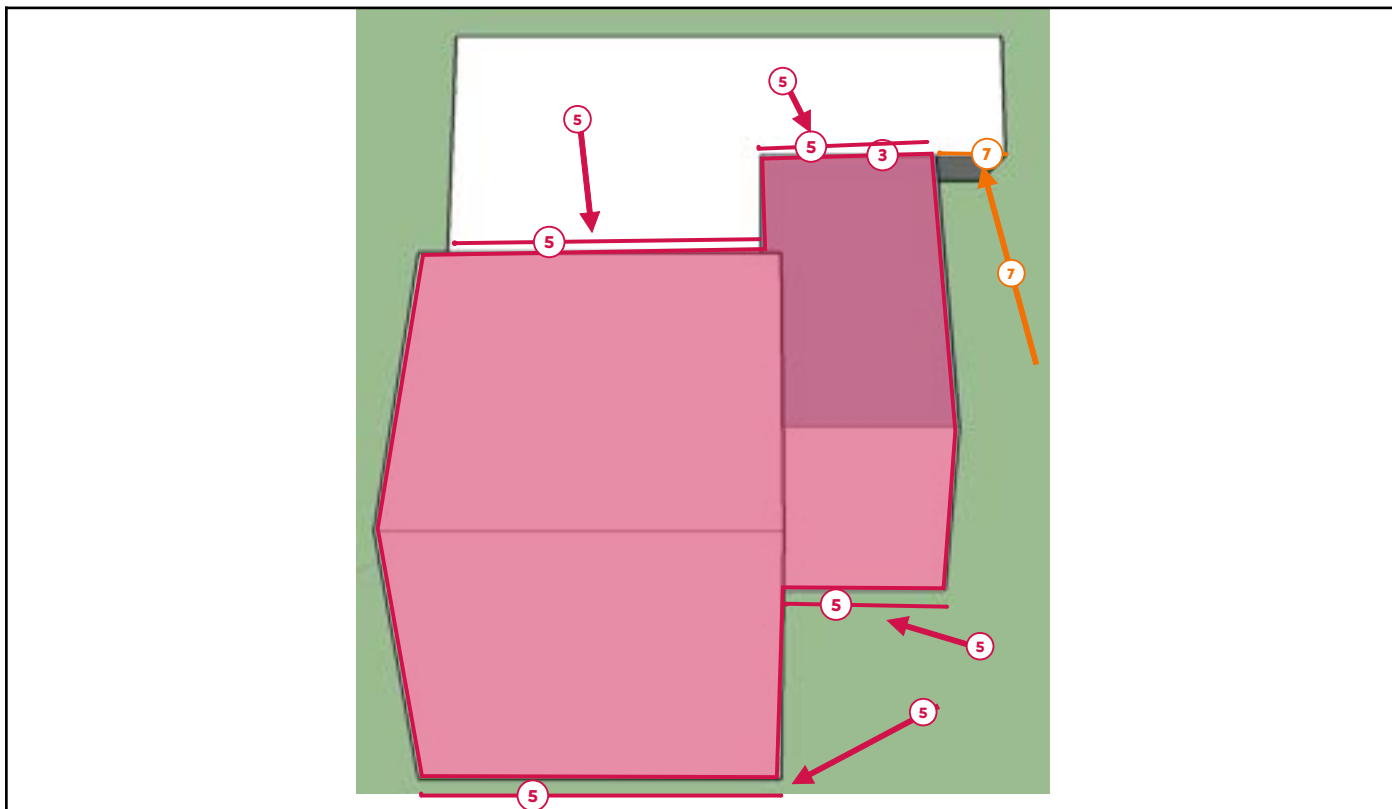
Plan 1.10: dakplan dakleien en plaat op muur

Beschrijving	Type	Actie
3. woning : dak leien	Asbestmateriaal	Dringend verwijderen
5. woning en tuinberging sediment dakgoot	Asbestmateriaal	Dringend verwijderen
7. woning: plaat op muur	Asbestmateriaal	Verwijderen

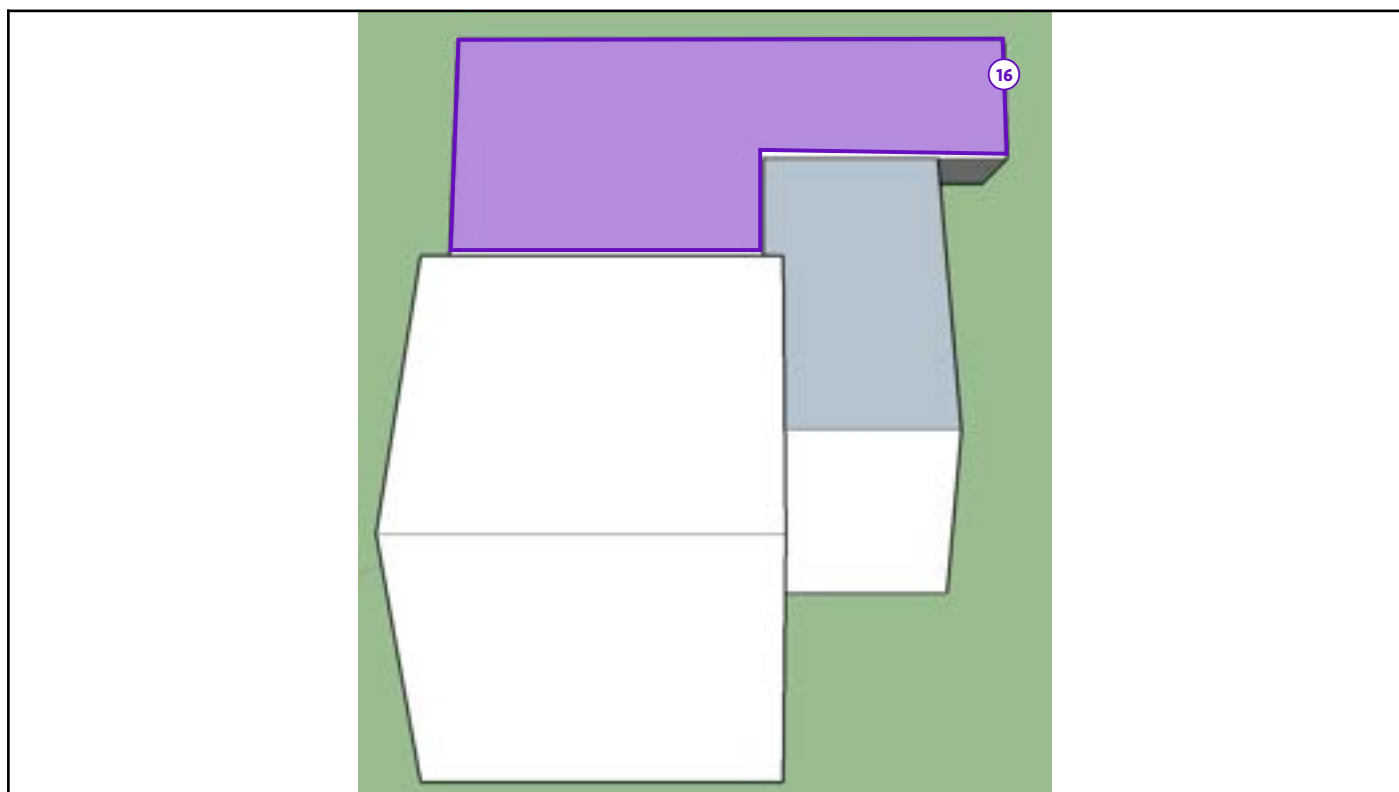
Plan 1.11: dakplan veranda

Beschrijving	Type	Actie
16. woning : dak veranda	Advies	-

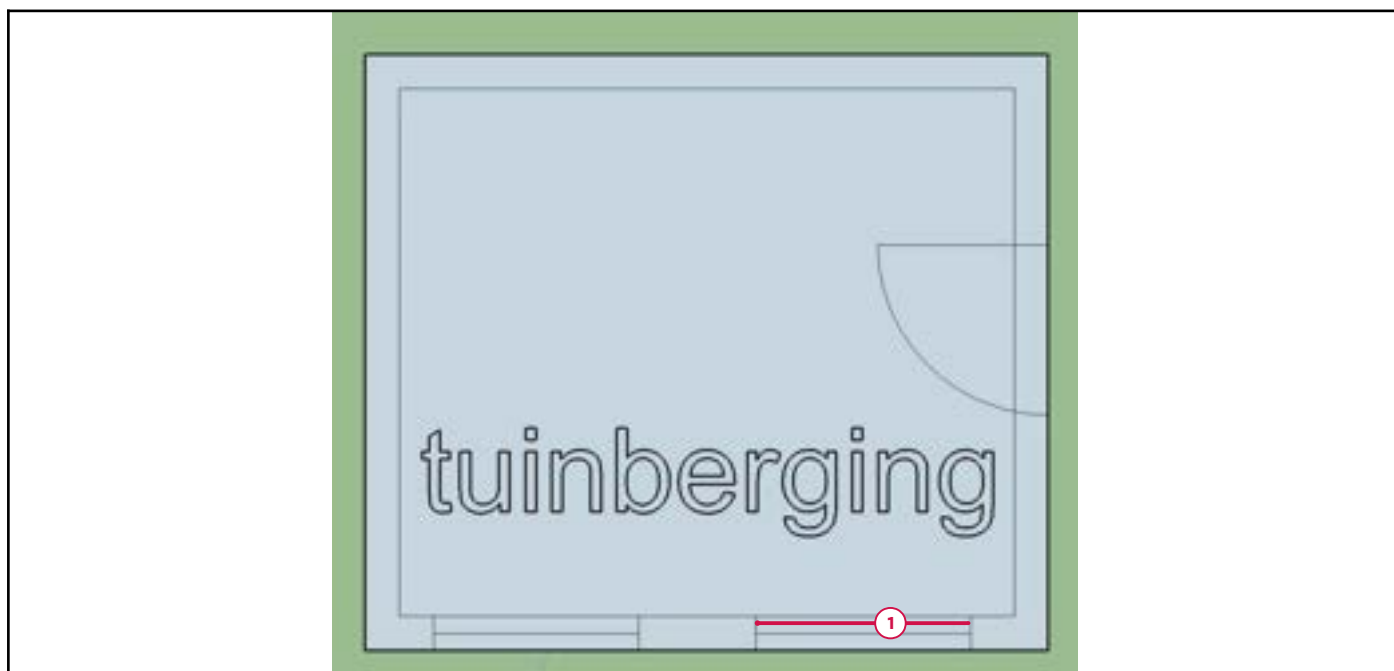
Plan 2.1: grondplan tuinberging vensterbank

Beschrijving	Type	Actie
1. tuinberging : vensterbank	Asbestmateriaal	Dringend verwijderen

Eindbeoordeling materiaalrisico	Hoog materiaalrisico en/of hoge kans op vezelvrijgave
---------------------------------	---

Gebondenheid	Categorie 1: hechtgebonden in oorsprong
Asbestsoort (vezeltype)	Crocidoliet aanwezig
Asbestconcentratie	Laag (< 50%)
Afschermingsgraad van het gehele materiaal	Geheel of deels (ook) vrij aan binnenluchtstromen
Toestand van het materiaal	Matig beschadigd, matig verweerd

Beschrijving	tuinberging : vensterbank
Omgeving	Grenst aan binnen- en buitenlucht
Primaire drager	Wand buitenschil
Asbestmateriaal	Plaat, paneel, tablet - Generiek
Bindmiddel van asbestmateriaal	Cement
Gebondenheid op basis van bindmiddel	Hecht
Hoeveelheid (oppervlakte - dikte - aantal)	• 0,25 m ² - 2,00 cm - 1 stuk
Totaal volume	0,005 m ³
Eenvoudig bereikbaar	Ja
Bevestigingswijze	• Geklemd
Identificatiemethode	Vaststelling zonder monstername
Destructieve handeling voor identificatie	Nee

- Zorg voor een veilig beheer. Vermijd het beschadigen van het asbestmateriaal. Controleer de toestand jaarlijks op wijzigingen.
- Hemelwater dat afspoelt van asbestcement daken of gevels kan asbestdeeltjes bevatten. Gebruik het enkel voor gesloten circuits (bv. spoelen toiletten). Reinig na het vervangen van het dak of de gevel de dakgoten en regenwaterput of -ton om asbesthoudend sediment of slib te verwijderen

- Eenvoudige handelingen: mag via doe-het-zelf of door werknemer(s) met opleidingsattest eenvoudige handelingen
Gelieve het asbest houdend materiaal voorzichtig volledig los te maken en in zijn geheel te verwijderen . gelieve de omgeving voldoende te beschermen. mits in achtnaam van de regels van eenvoudige handelingen, voorzie de nodige persoonlijke beschermingsmiddelen (wegwerpoverall, wegwerphandschoenen en FFP3 stofmasker). Spoel nadien ook je schoenen af. Verpak en laad het materiaal in speciale asbestzakken of containers met big bag, voorzien van een asbestetiket. Deponeer ook je gebruikte beschermkledij in deze zak of container.'

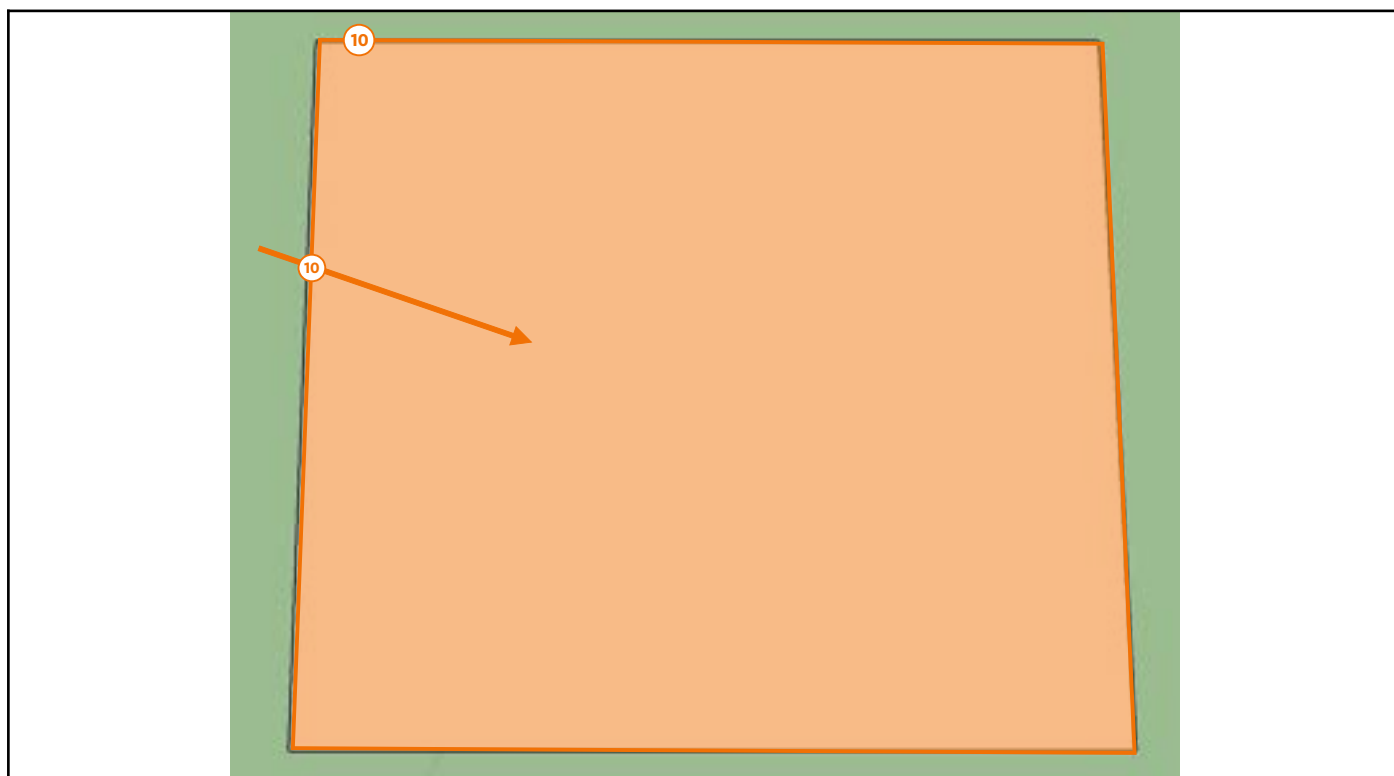
Plan 2.2: dakplan tuinberging onderdak

Beschrijving	Type	Actie
10. tuinberging : onderdakplaten	Asbestmateriaal	Maatregelen nemen

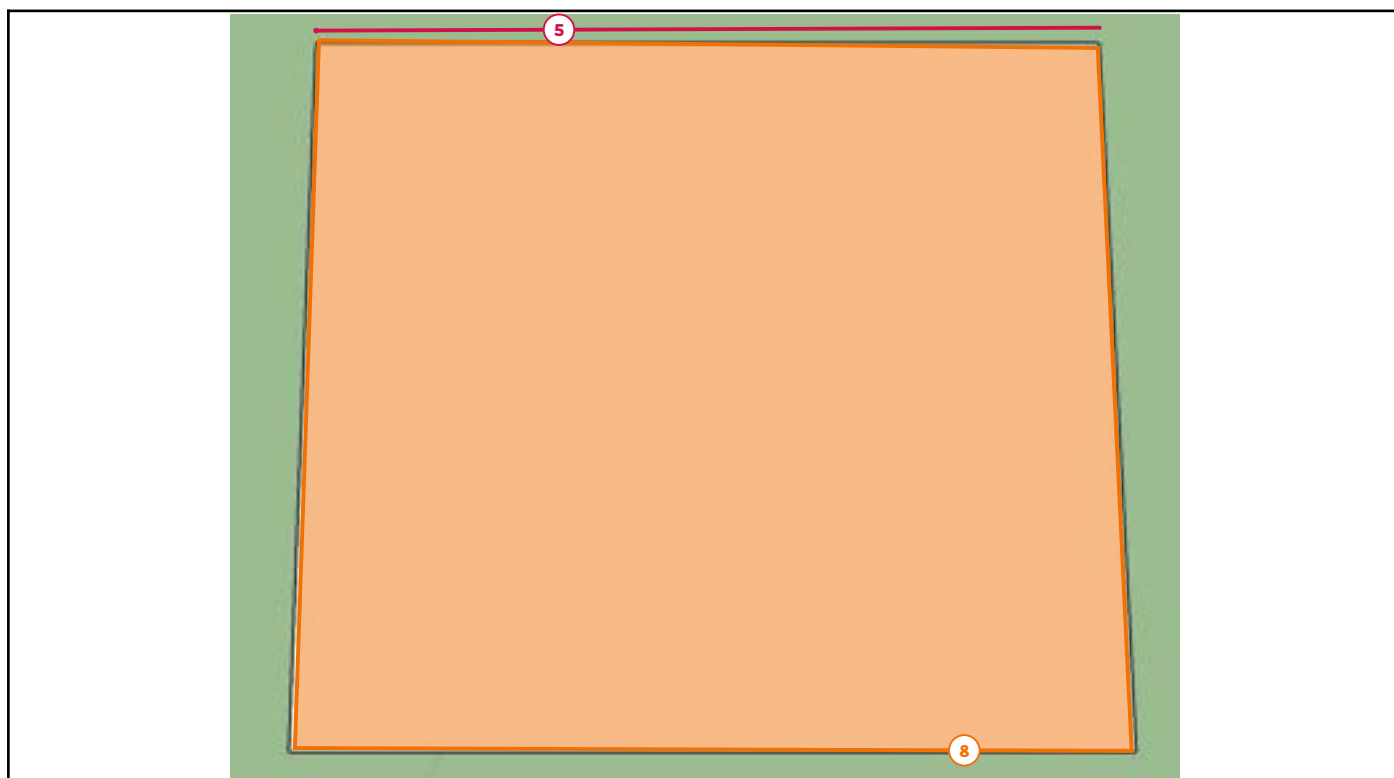
Plan 2.3: dakplan tuinberging goflaten

Beschrijving	Type	Actie
5. woning en tuinberging sediment dakgoot	Asbestmateriaal	Dringend verwijderen
8. tuinberging : goflaten	Asbestmateriaal	Verwijderen

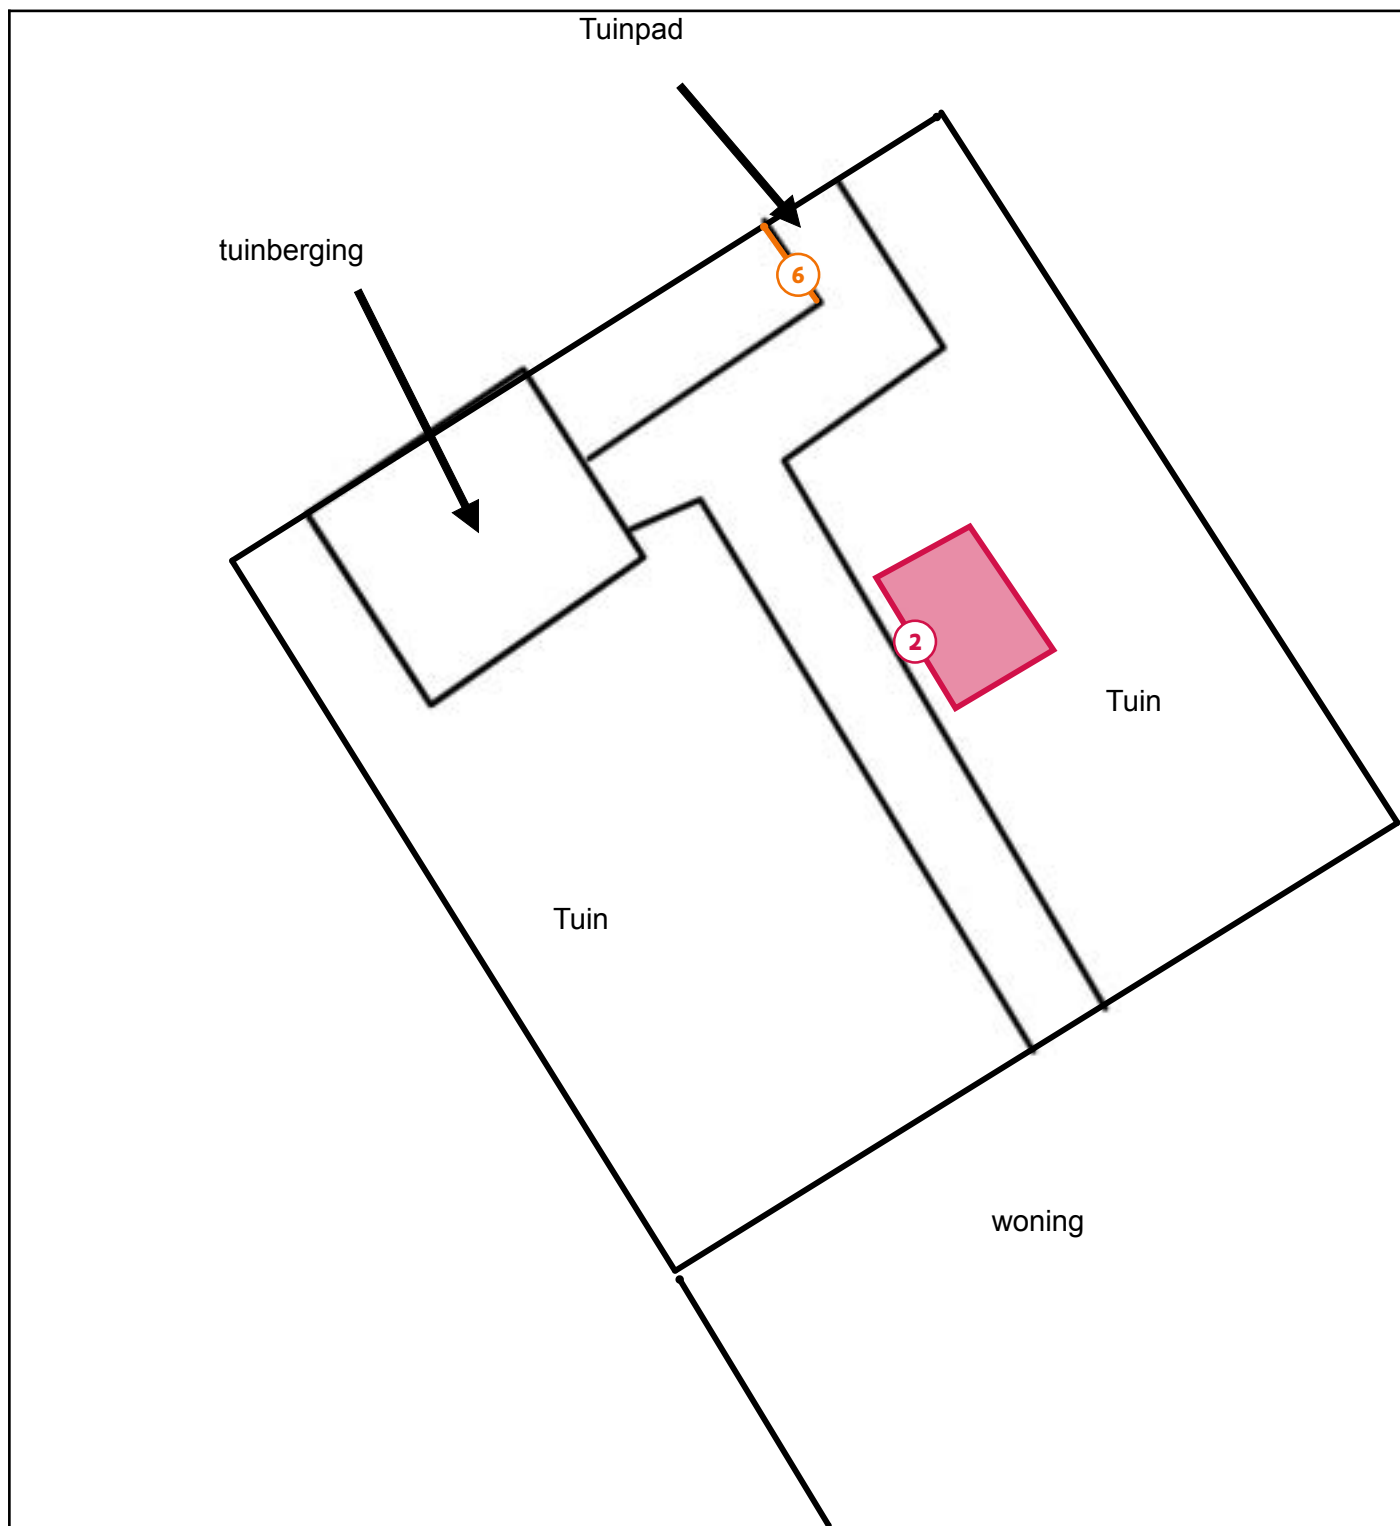
Plan 2.4: Tuinberging plan

Beschrijving	Type	Actie
2. tuin : afval	Asbestmateriaal	Dringend verwijderen

Beschrijving	tuin : afval
Type afvalstof	Betreft stock-voorraad of gedemonteerde asbestmaterialen
Aanwezige resten	er zijn drie buizen op gegoten met beton aanwezig. waarschijnlijk werden deze als soort verhoog stuk gebruikt. nu zitten ze momenteel 10cm in losse grond.
Omgeving	Buiten
Primaire drager	Inrichting (meubilair, ...)
Asbestmaterialen	<ul style="list-style-type: none"> Buis, koker, leiding, pijp, doorvoer
Bindmiddel van asbestmateriaal	Cement
Gebondenheid op basis van bindmiddel	Hecht
Hoeveelheid (gewicht - aantal)	<ul style="list-style-type: none"> 150,00 kg - 1 stuk
Totaal gewicht	150,00 kg
Eenvoudig bereikbaar	Ja
Identificatiemethode	Vaststelling zonder monstername
Opmerking	de combinatie van beton en asbest maakt dit zwaar. ik heb 50 kg gerekend per buis.

- Verwijder het asbestafval.

- Eenvoudige handelingen: mag via doe-het-zelf of door werknemer(s) met opleidingsattest eenvoudige handelingen
Gelieve het asbest houdend materiaal voorzichtig volledig los te maken en in zijn geheel te verwijderen . gelieve de omgeving voldoende te beschermen. mits in achtnaam van de regels van eenvoudige handelingen, voorzie de nodige persoonlijke beschermingsmiddelen (wegwerpoverall, wegwerphandschoenen en FFP3 stofmasker). Spoel nadien ook je schoenen af. Verpak en laad het materiaal in speciale asbestzakken of containers met big bag, voorzien van een asbestetiket. Deponeer ook je gebruikte beschermkledij in deze zak of container.'

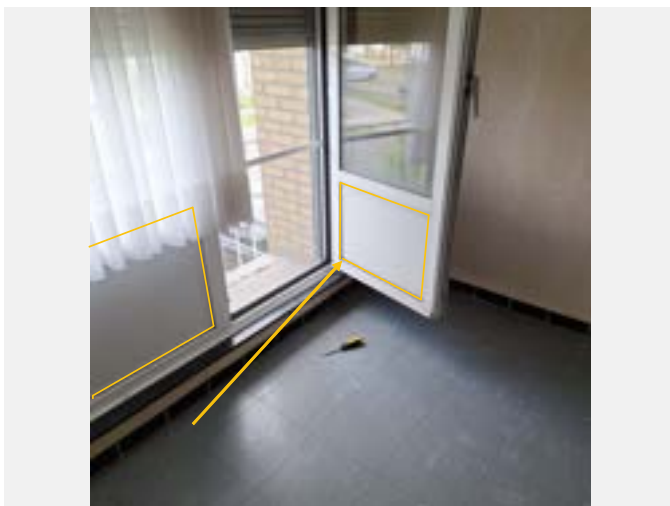
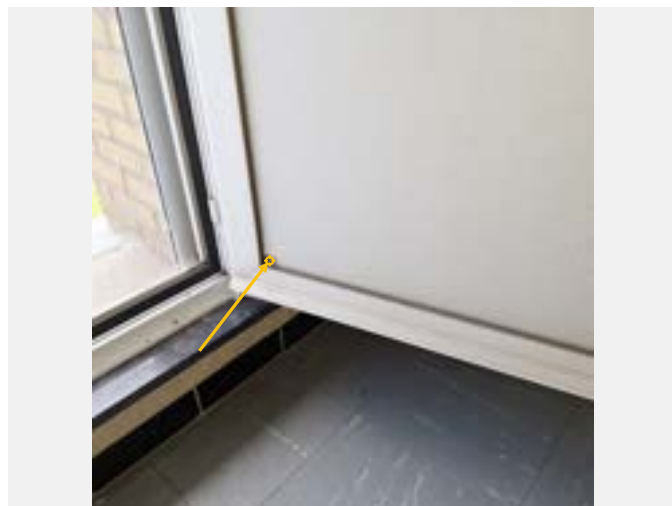
Beschrijving	woning : paneel buitenschrijnwerk
Omgeving	Grenst aan binnen- en buitenlucht
Primaire drager	Wandopening verticaal (raam, deur, ...)
Bindmiddel van materiaal	Cement
Gebondenheid op basis van bindmiddel	Hecht
Hoeveelheid (oppervlakte - dikte - aantal)	• 12,00 m ² - 0,50 cm - 1 stuk
Totaal volume	0,06 m ³
Identificatiemethode	Vaststelling met monstername
Destructieve handeling voor identificatie	Ja

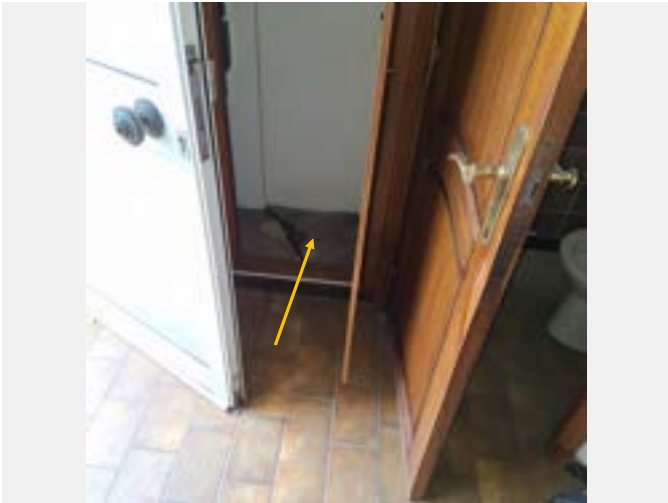
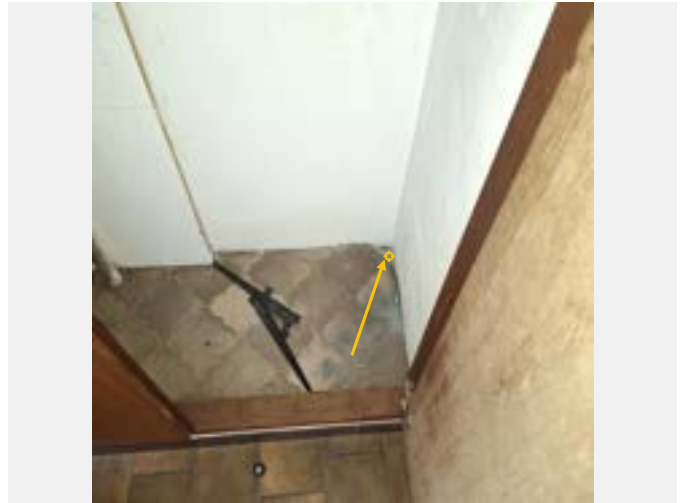
Beschrijving	woning : lino tellerlokaal
Omgeving	Binnen
Primaire drager	Vloer
Bindmiddel van materiaal	Karton - papier - viltachtig
Gebondenheid op basis van bindmiddel	Niet-hechtgebonden
Hoeveelheid (oppervlakte - aantal)	• 0,50 m ² - 1 stuk
Totale oppervlakte	0,50 m ²
Identificatiemethode	Vaststelling met monstername
Destructieve handeling voor identificatie	Ja

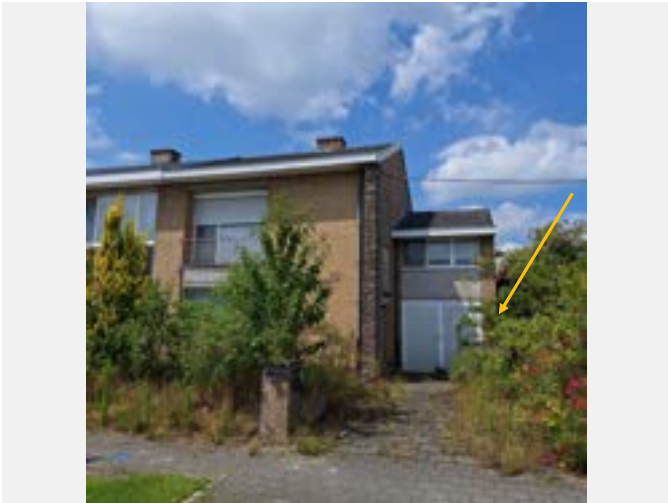
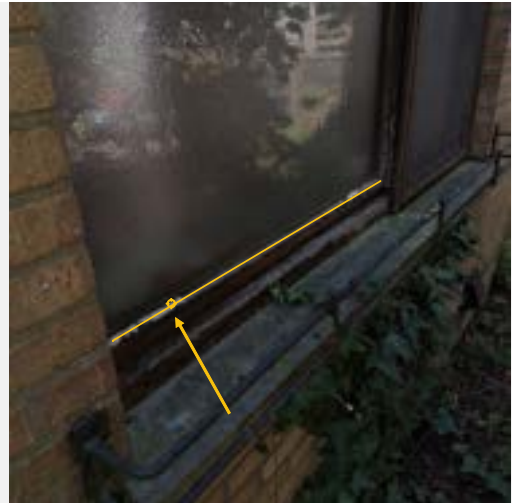
Beschrijving	woning : houten ramen mastiek
Omgeving	Buiten
Primaire drager	Wandopening verticaal (raam, deur, ...)
Bindmiddel van materiaal	Kitten, mastiek, pasta
Gebondenheid op basis van bindmiddel	Hecht
Hoeveelheid (gewicht - aantal)	• 15,00 kg - 1 stuk
Totaal gewicht	15,00 kg
Identificatiemethode	Vaststelling met monstername
Destructieve handeling voor identificatie	Ja

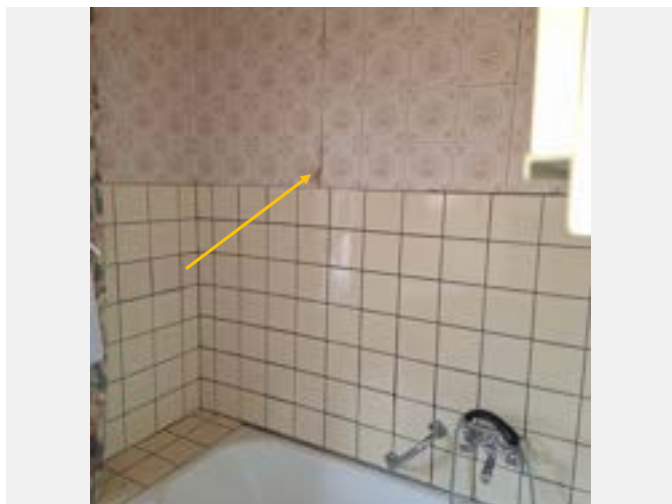
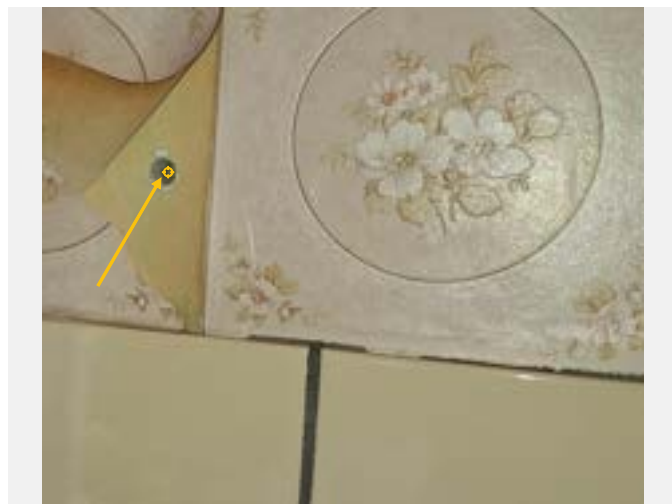
Beschrijving	woning : wandpleisterwerk
Omgeving	Binnen
Primaire drager	Binnenwand
Bindmiddel van materiaal	Gips - kalk
Gebondenheid op basis van bindmiddel	Niet-hechtgebonden
Hoeveelheid (oppervlakte - dikte - aantal)	• 150,00 m ² - 1,00 cm - 1 stuk
Totaal volume	1,50 m ³
Identificatiemethode	Vaststelling met monstername
Destructieve handeling voor identificatie	Ja
Opmerking	er is geen stooklokaal aanwezig.

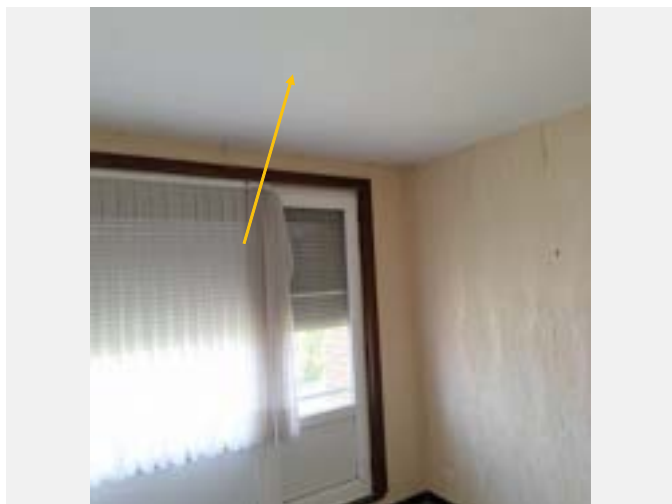
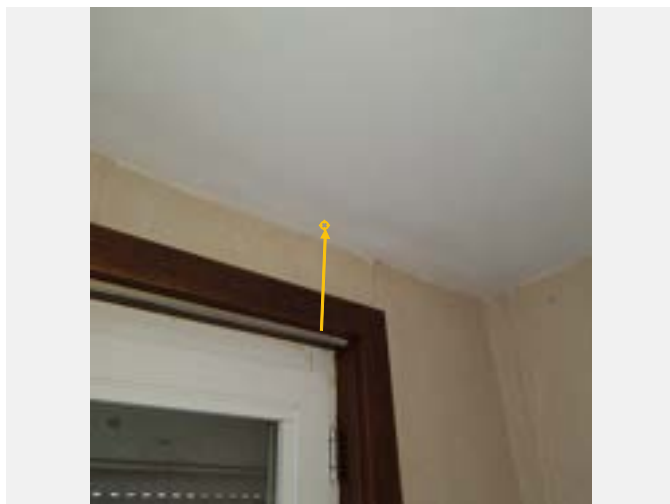
Beschrijving	woning plafond pleisterwerk
Omgeving	Binnen
Primaire drager	Plafond
Bindmiddel van materiaal	Gips - kalk
Gebondenheid op basis van bindmiddel	Niet-hechtgebonden
Hoeveelheid (oppervlakte - dikte - aantal)	• 75,00 m ² - 1,00 cm - 1 stuk
Totaal volume	0,75 m ³
Identificatiemethode	Vaststelling met monsternamen
Destructieve handeling voor identificatie	Ja
Opmerking	er is geen stooklokaal aanwezig en in de natte ruimtes is er een vals plafond aanwezig.

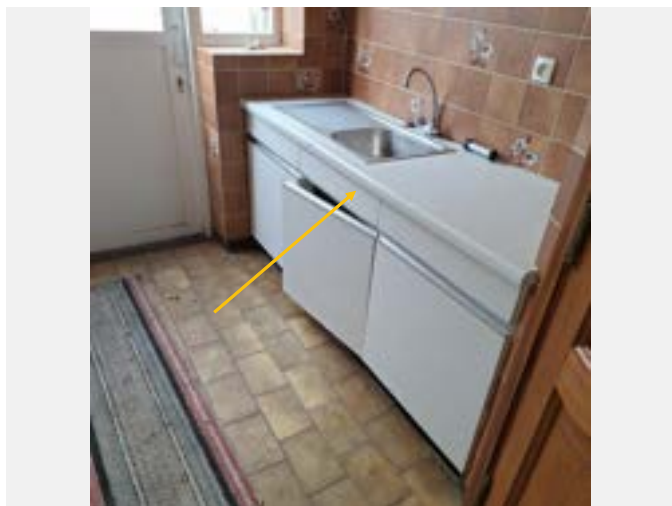
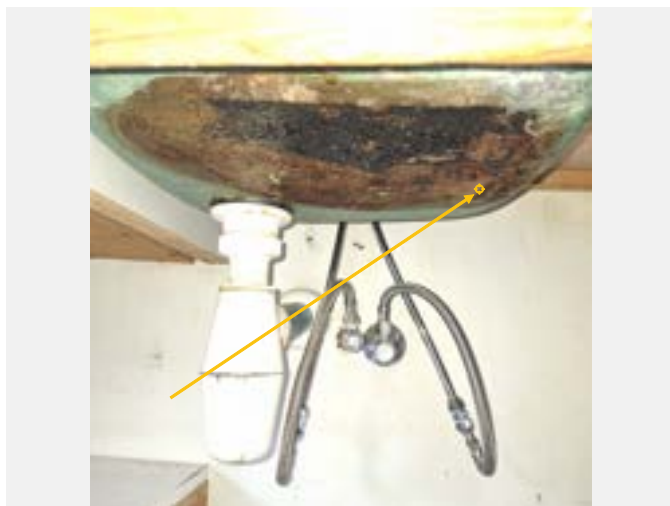
Beschrijving	woning : antitreunfolie spoeltafel
Omgeving	Binnen
Primaire drager	Inrichting (meubilair, ...)
Bindmiddel van materiaal	Bitumen (roofing, teer, asfalt)
Gebondenheid op basis van bindmiddel	Hecht
Hoeveelheid (oppervlakte - aantal)	• 0,20 m ² - 1 stuk
Totale oppervlakte	0,20 m ²
Identificatiemethode	Vaststelling met monstername
Destructieve handeling voor identificatie	Ja
