Asbestinventarisatetest

Maaltebruggestraat 21, 9000 Gent

Attestnummer : 20241002-000037.000

Uitgegeven op : 02.10.2024

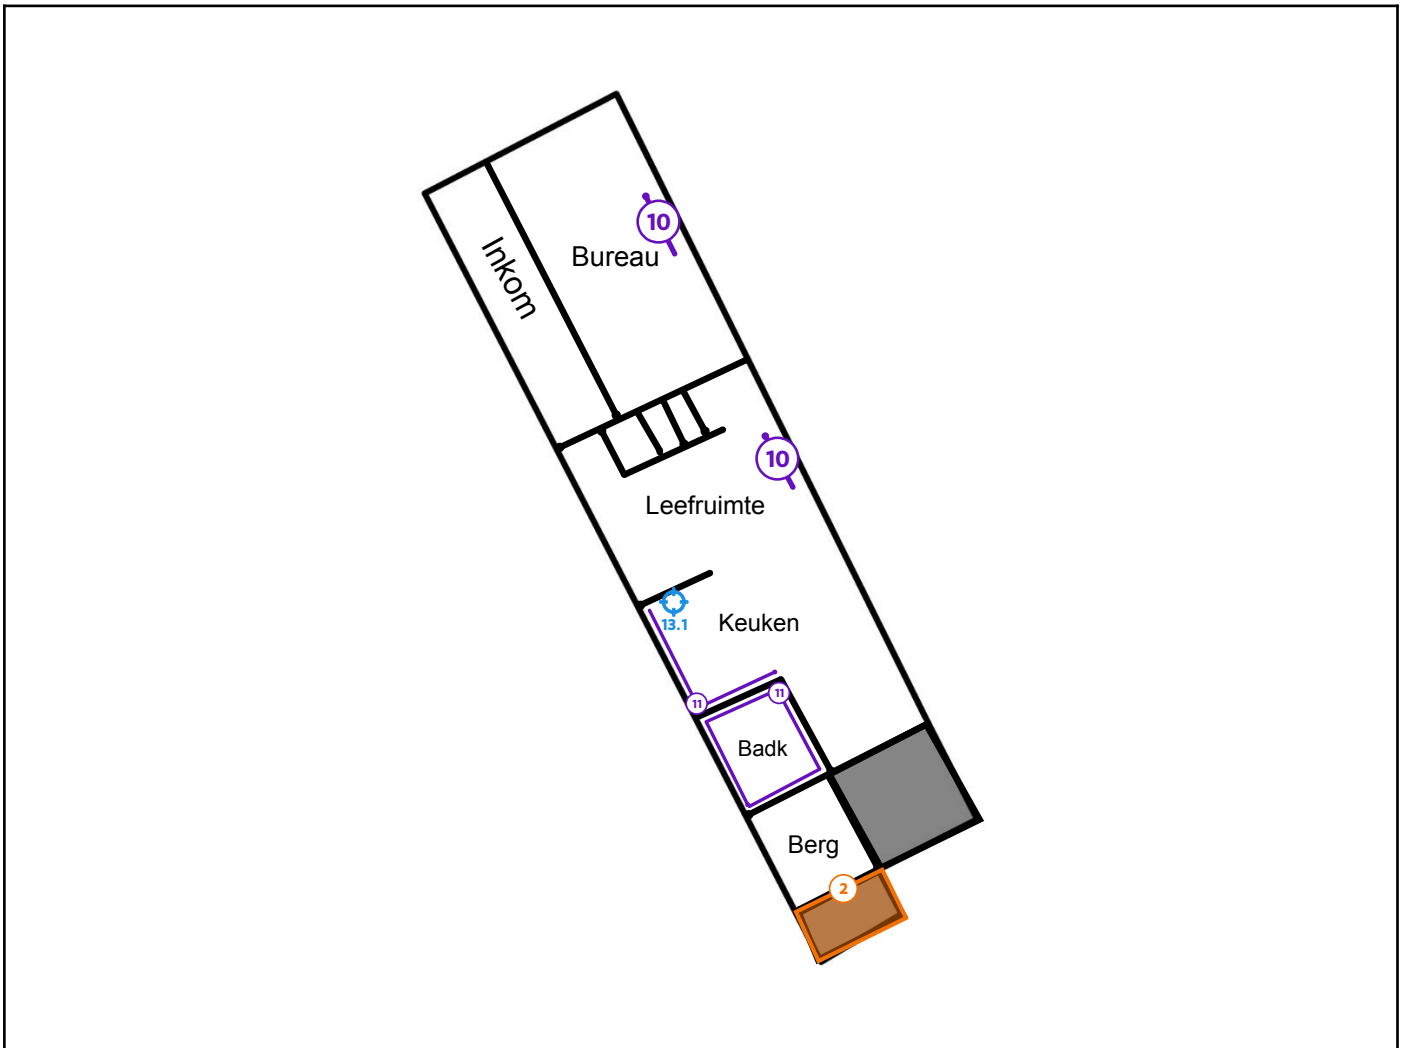
Plan 1.1: Gelijkvloers

Beschrijving	Type	Actie
2. Golfplaten achter berging	Asbestmateriaal	Verwijderen
10. Gaskachels	Advies	-
11. Tegelijm faiencetegels badkamer/keuken	Advies	-
13. Pleisterwerk muren	Geen asbest	-
13.1 Code: MM01	Mengmonster	-

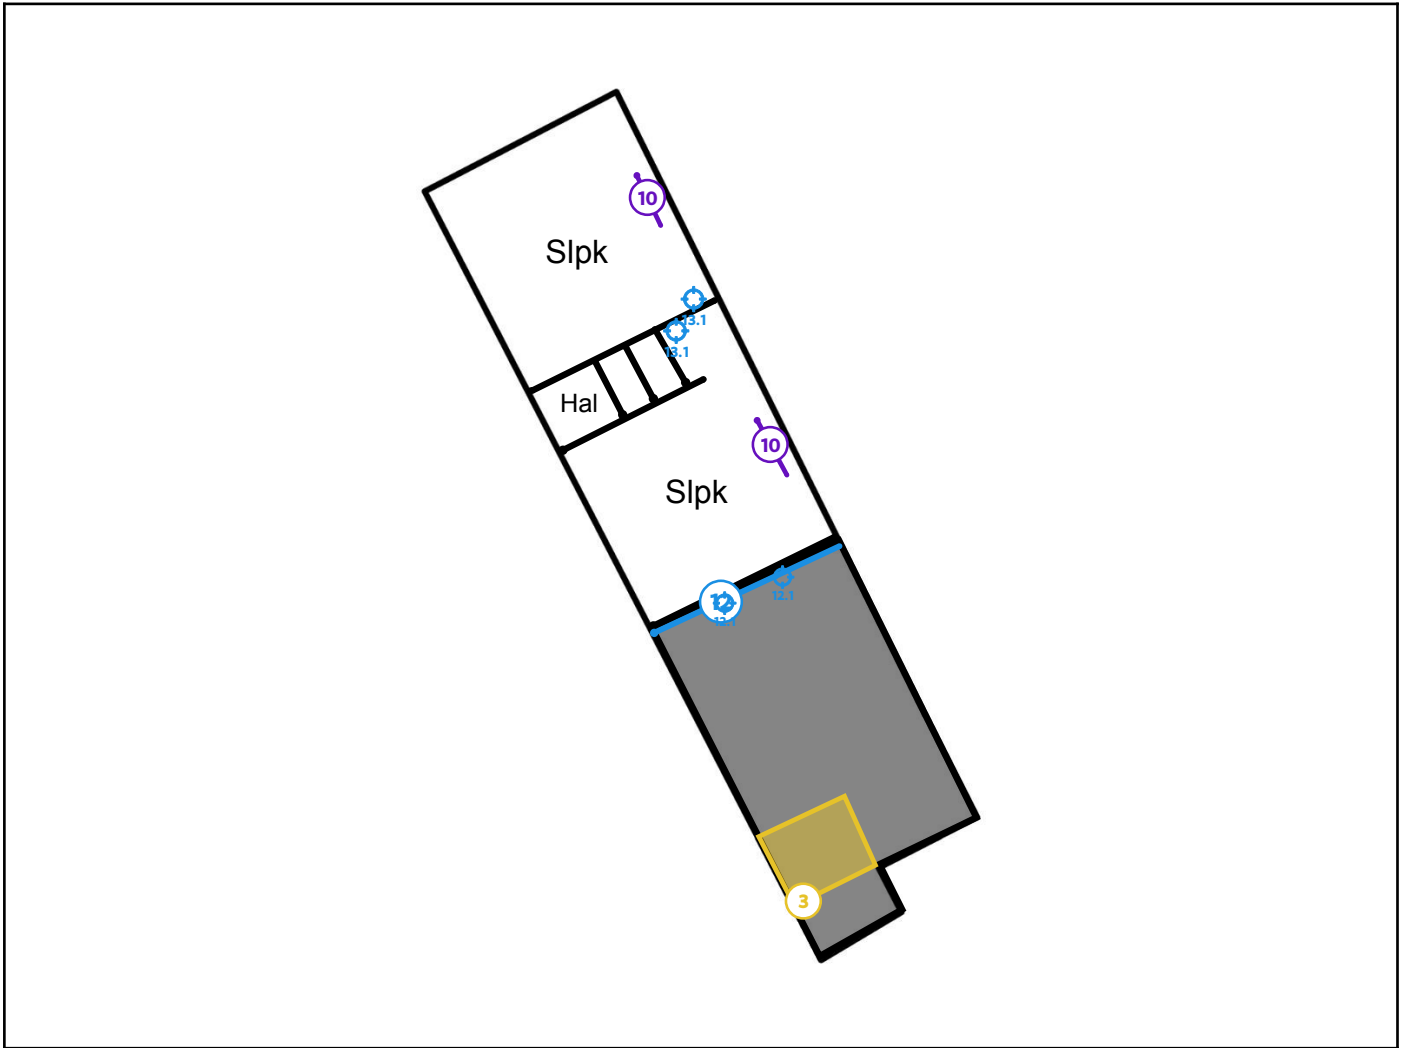
Plan 1.2: 1e Verdiep

Beschrijving	Type	Actie
3. Roofing plat dak berging	Asbestmateriaal	Zorgvuldig beheren
10. Gaskachels	Advies	-
12. Crepi achtergevel	Geen asbest	-
12.1 Code: MM02	Mengmonster	-
13. Pleisterwerk muren	Geen asbest	-
13.1 Code: MM01	Mengmonster	-

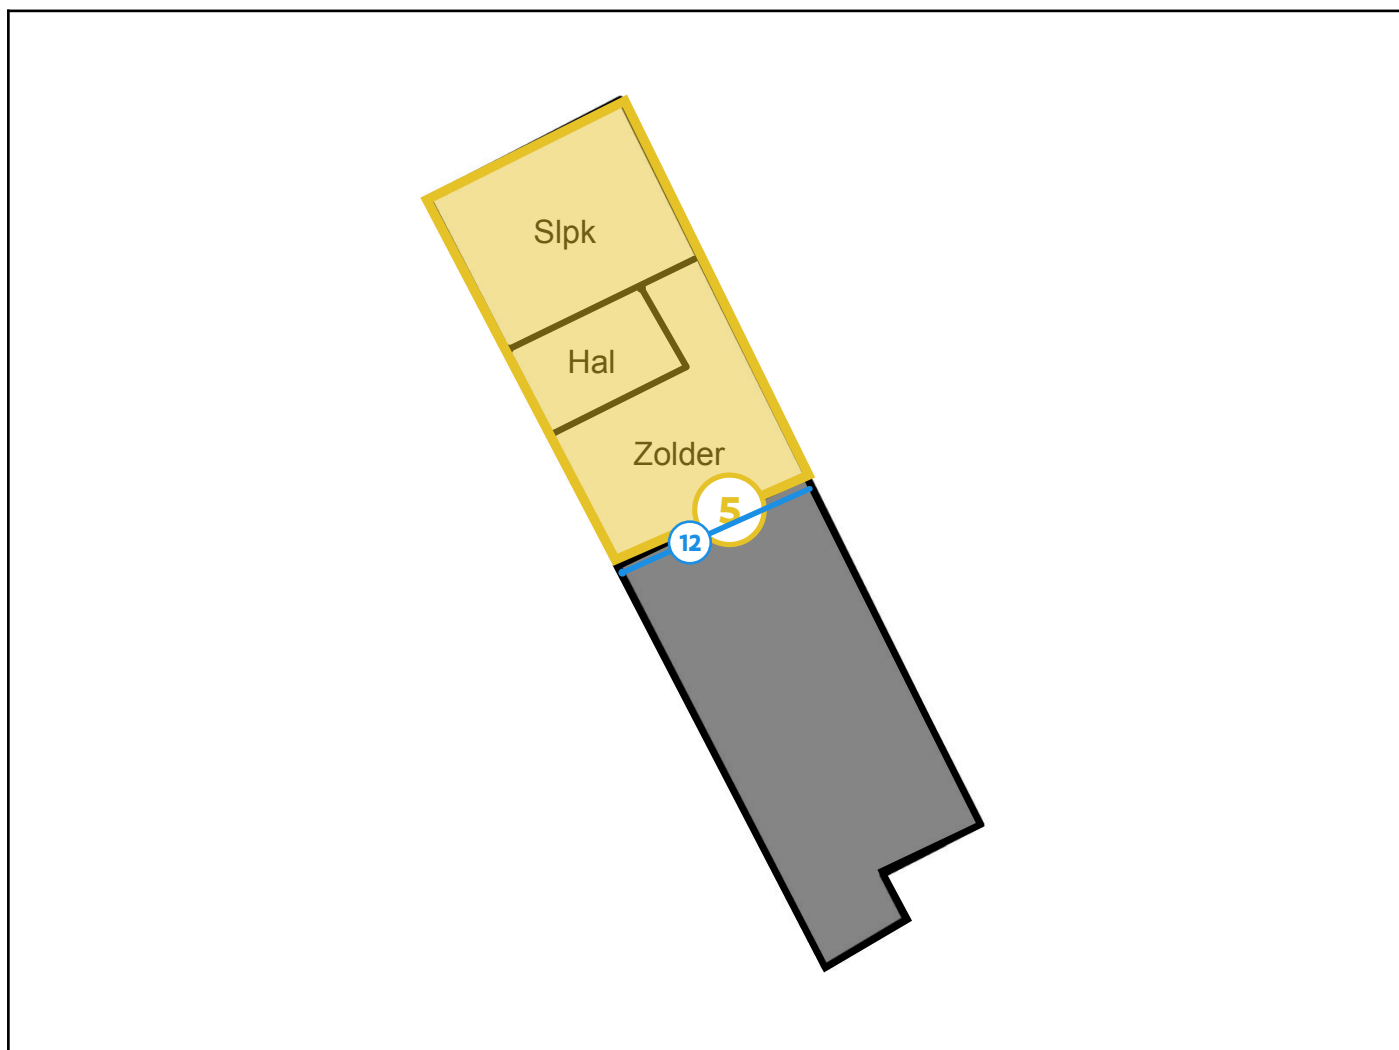
Plan 1.3: Zolder

Beschrijving	Type	Actie
5. Menuiserieplaten onderdak woning	Asbestmateriaal	Zorgvuldig beheren
12. Crepi achtergevel	Geen asbest	-

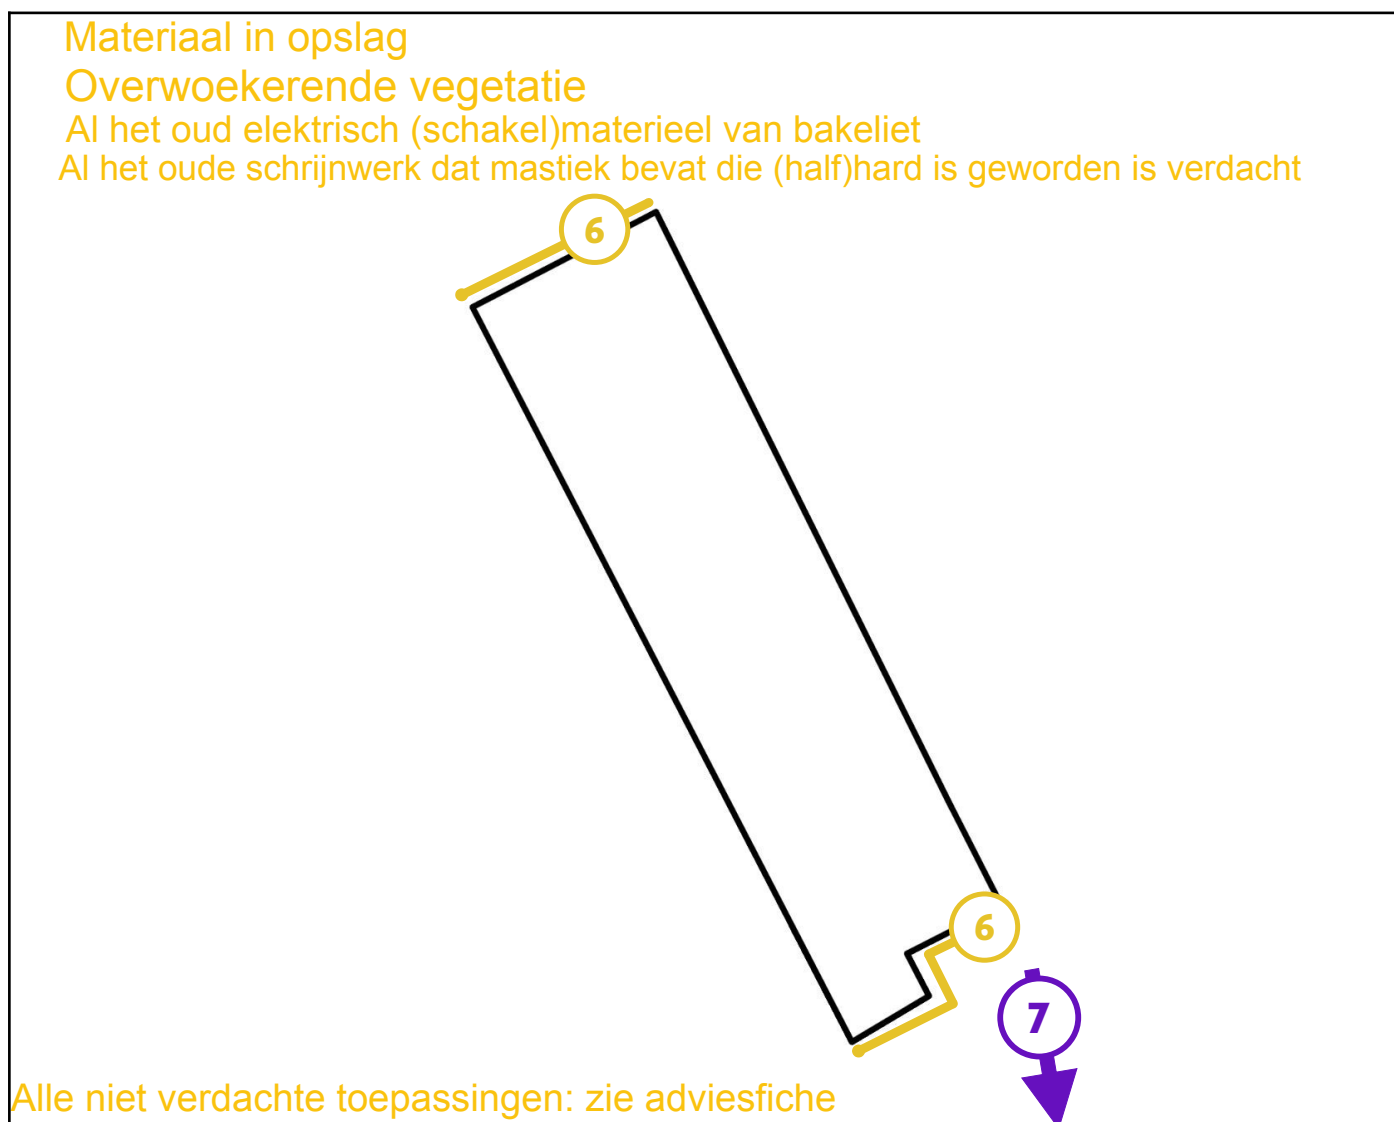
Plan 1.5: Overzichtsplan

Beschrijving	Type	Actie
4. Bakeliet (oud elektrisch materieel)	Asbestmateriaal	Zorgvuldig beheren
6. Mastiek (oud) schrijnwerk	Asbestmateriaal	Zorgvuldig beheren
7. Overwoekerende vegetatie tuin	Beperking	-
8. Opslag materiaal/bemeubeld	Beperking	-
9. Niet verdachte toepassingen	Advies	-

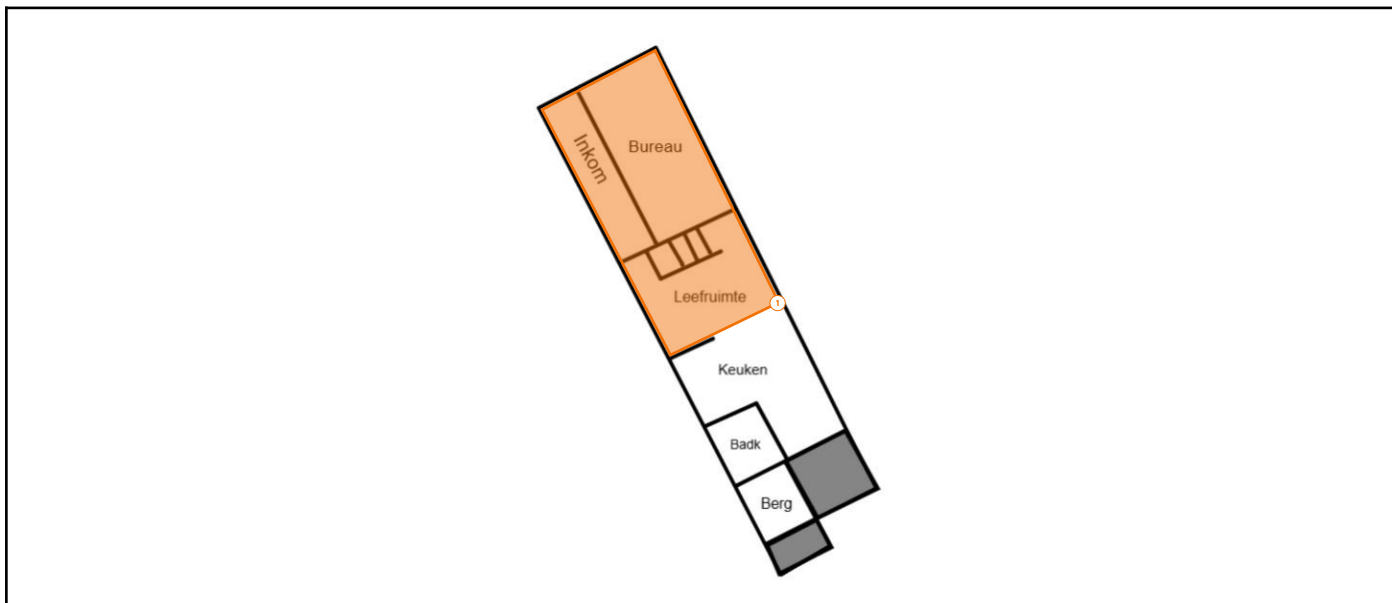
Plan 1.6: Gelijkvloers

Beschrijving	Type	Actie
1. Cementtegels inkom/leefruimte/bureau	Asbestmateriaal	Verwijderen
