# BEHEERSPLAN HERENHUIS MET TUIN

## **BEHEERSPLAN ONROEREND ERFGOED**

Betreft: HERENHUIS MET TUIN, Aalterstraat 7 te 8755 Ruiselede

Beheersplan opgemaakt door:  
DEMEYERE J & A BVBA, Arch. Alex Demeyere  
Veldstraat 71 te 8500 Kortrijk,

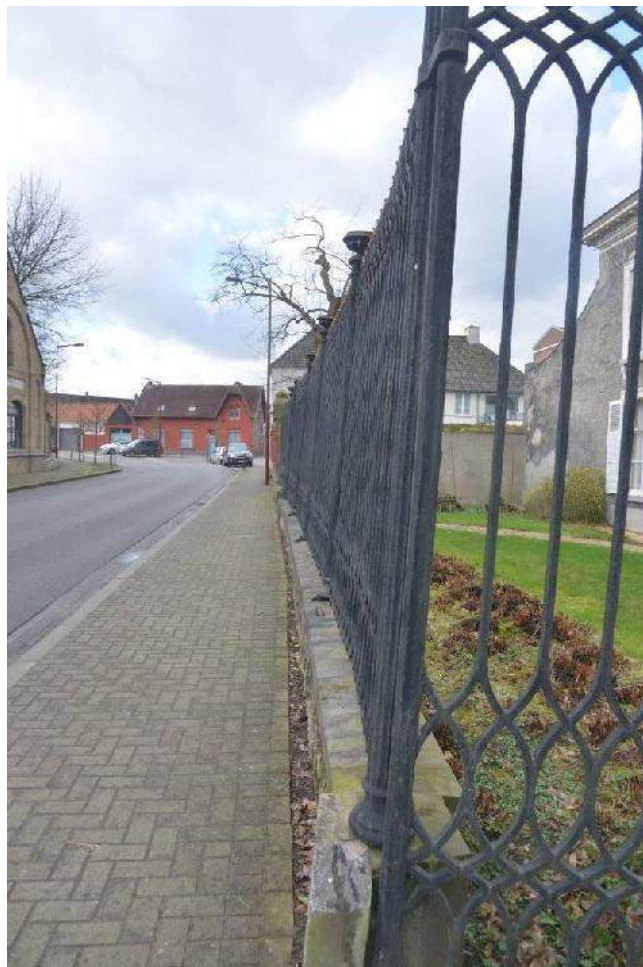
Het geheel van het hekwerk bevindt zich in een goede staat behoudens de algemene schuinstand. Er zijn aan de tuinzijde geen bijkomende metalen schoren aanwezig om dit tegen te gaan. Verder staat het schilderwerk algemeen schraal in de verf. We zien op diverse plaatsen ook roestvorming.

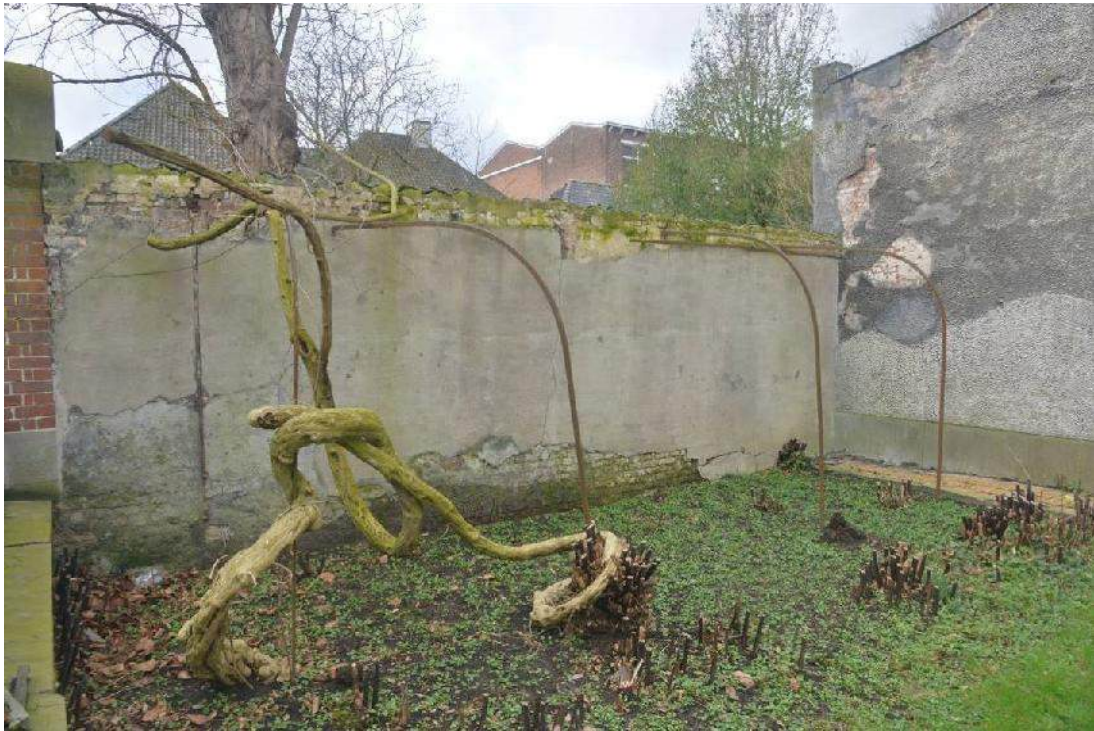
Aan de linkerzijde is de muur gecementeerd aan de voortuinzijde. We zien metalen elementen met perforaties, restanten van de vroegere geleiding van de begroeiing. Begroeiing met een oude blauwe regen (*Wisteria sinensis*).

Probleemsoort en invasieve plantensoort aanwezig: Japanse Duizendknoop.

De cementering is deels afgefallen, algemene verweerde toestand.

Er moet vermeden worden dat de invasieve Japanse Duizendknoop zich verder in de tuin verspreidt en wordt het beste uitgeroeid. Deze brengt schade toe aan muren, funderingen, paden...  
Er zijn hiervoor verschillende technieken mogelijk met allemaal geen 100% efficiënte werking.

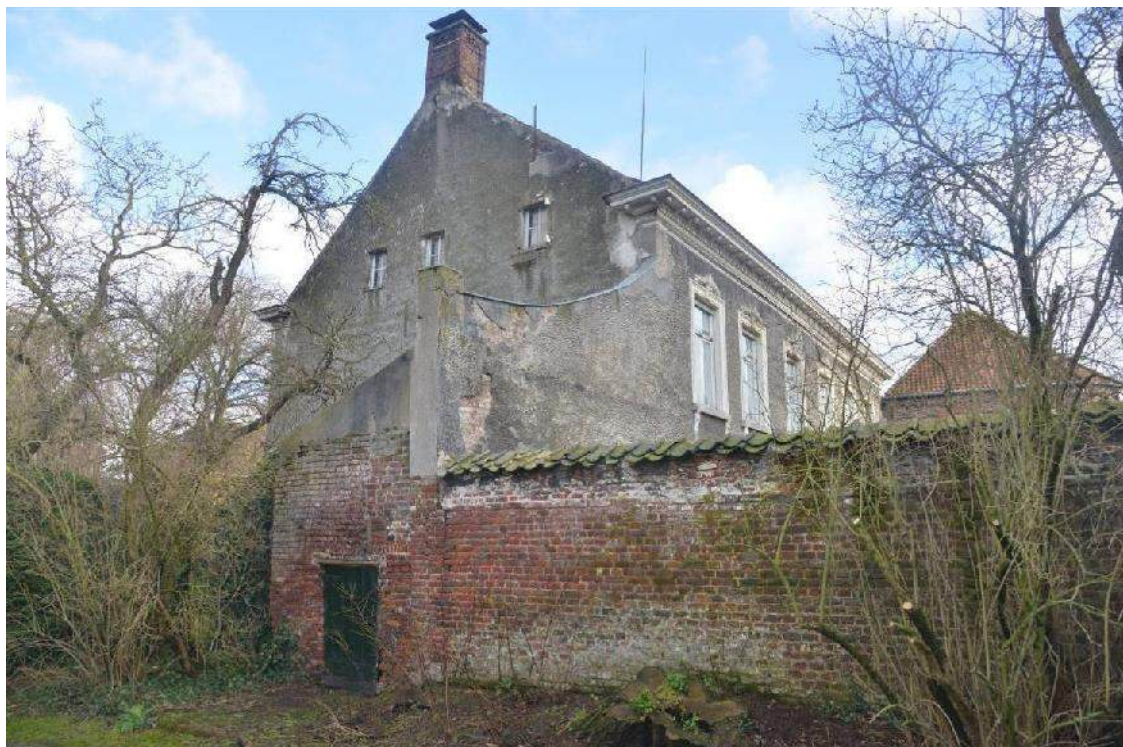
Andere zijde van de afsluitingsmuur t.h.v. de oprit. Goede staat van het metselwerk behoudens verweerd voegwerk. Bij de afdekking in blauw gesmoorde Vlaamse pannen zien we veel gebarsten pannen.

We zien bovenaan de muur restanten van een vroegere witte afwerking.

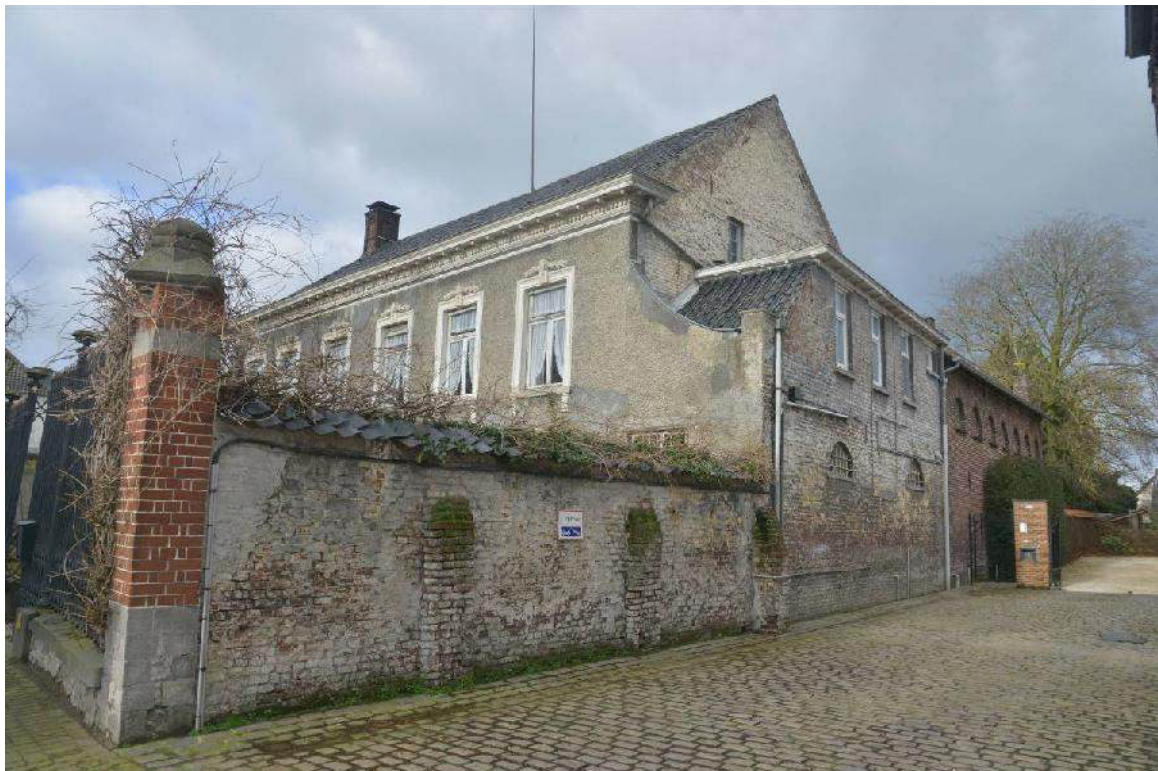
De achterzijde van deze muur paalt aan de buureigendom. Hier zien we drie kleine steunberen. De muur is idem met pannen afgedekt. Ook hier restanten van vroegere bezetting en afwerking met kalei. Algemene slechte toestand.

De muur sluit vooraan t.h.v. de straatzijde aan op een bakstenen steunbeer met hoge natuurstenen sokkel en kegelvormige bekroning. Algemene goede staat.

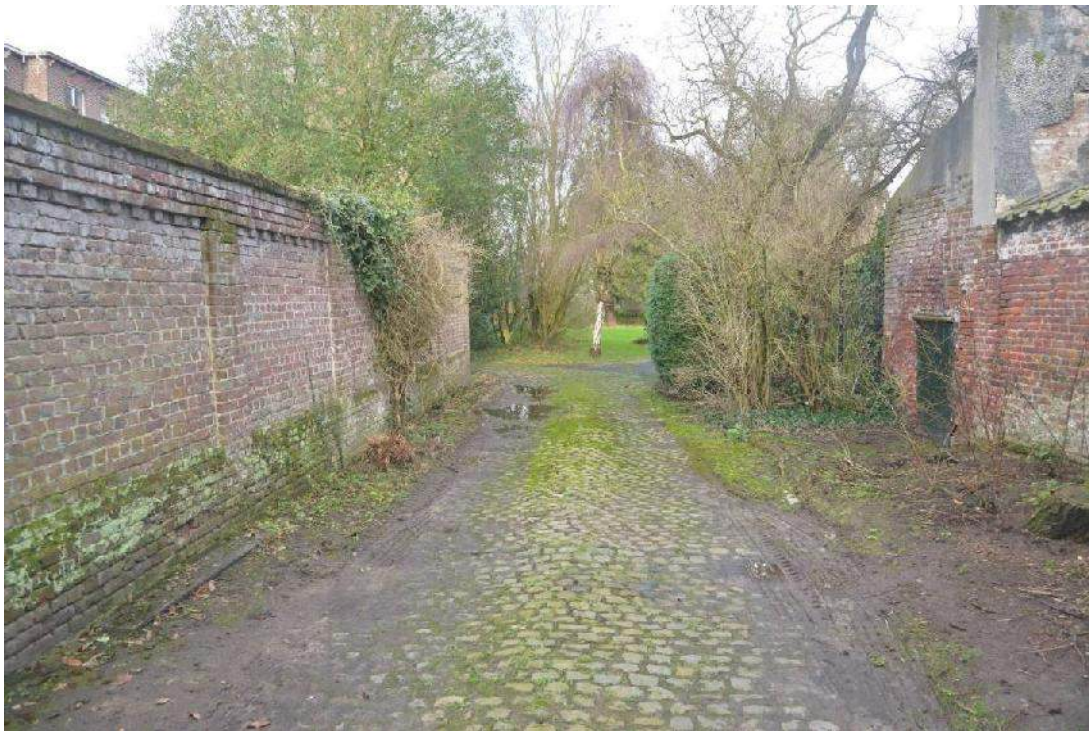
De poort geeft uit op een gekasseide oprit met licht verheven kruin die toegang geeft tot de tuin met verderop links in het westen een 19<sup>de</sup> eeuwse koetshuis, zie verder. Algemene vervuilde toestand. Aan weerszijden van de oprit bevinden zich plantzones met links kruidachtige planten zoals varens, aronskelken,... en rechts struiken zoals Sering, Ligustrum, klimop,...

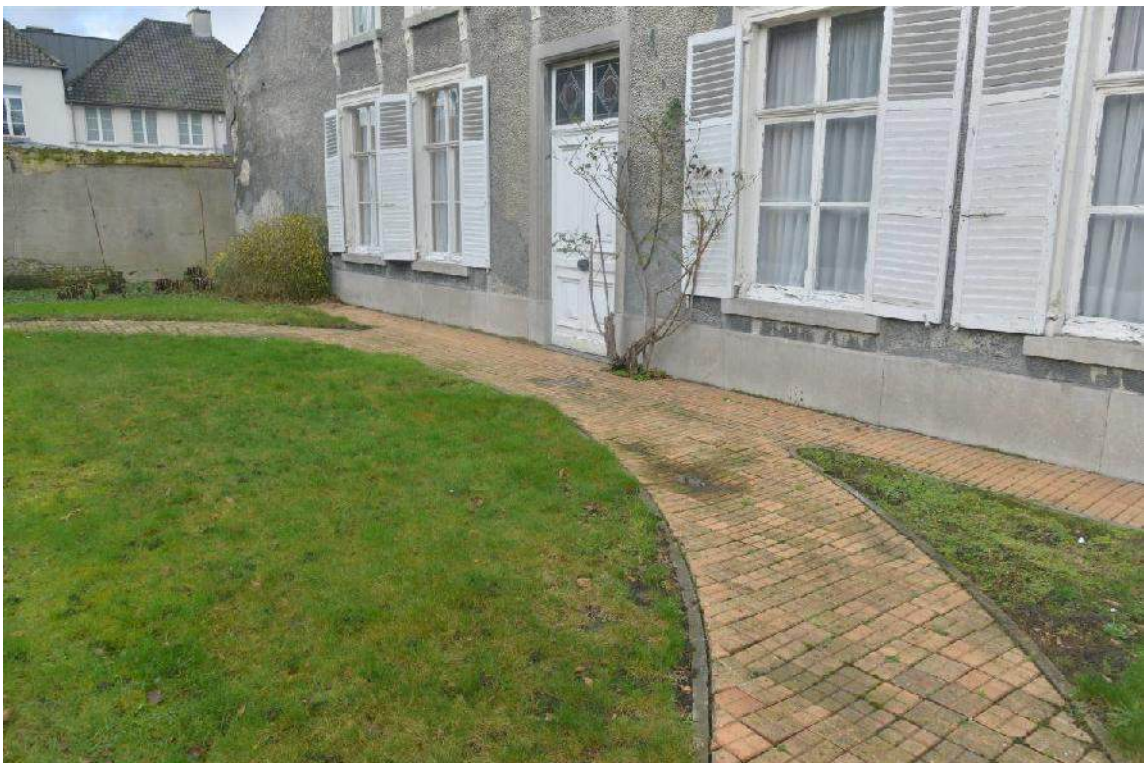
Halfcirkelvormig breed toegangspad en smallere stoep uit gebakken aardetegels met vakverdeling tussen een op maat gemaakte afboording uit Belgische blauwe hardsteen met gefrijnde bovenzijde. In behoorlijke staat, op diverse plaatsen zijn er wel verzakkingen merkbaar. Links van de voordeur staat een winterjasmijn (*Jasminum nudiflorum*), rechts van de deur een rozenstruik.

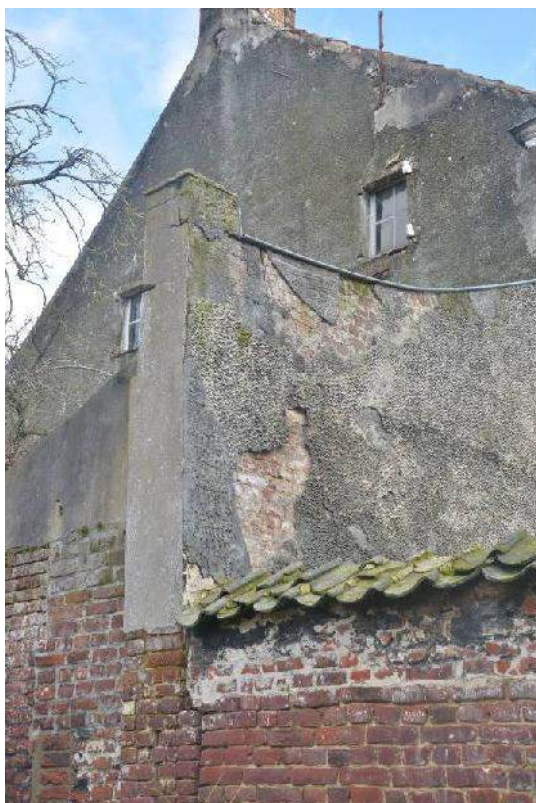
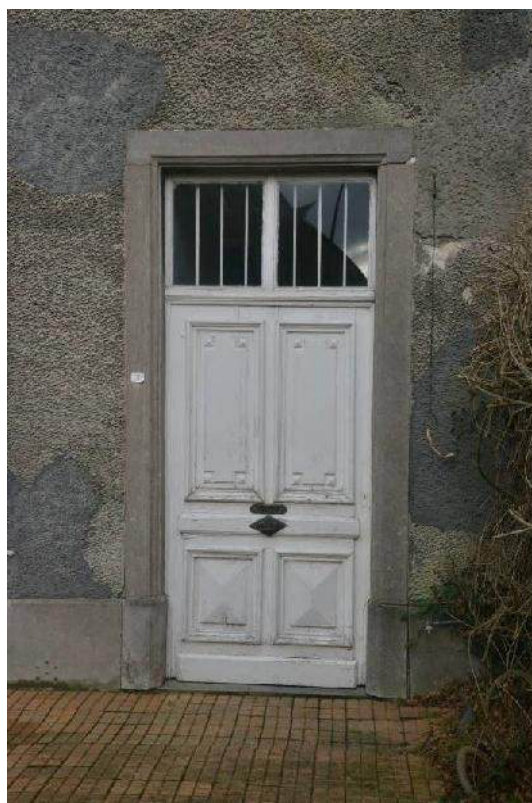
Links foto van de linkse uitbouw of schermgevel in het verlengde van de voorgevel met erachter laagvolume, zie verder. Idem slechte toestand van de bezetting.

Op de rechterfoto zijnde de secundaire toegangsdeur aan de oostzijde, zien we heel wat storend herstel- en opstopwerk in cement.

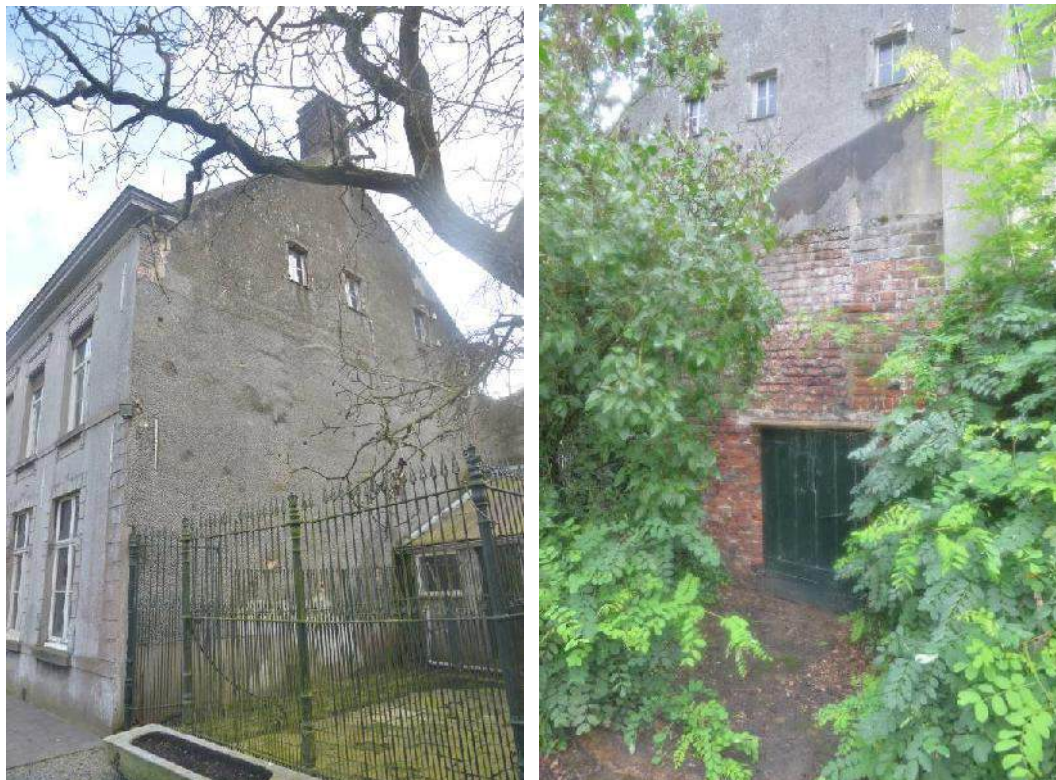
Gesloten linker zijgevel behoudens drie kleine zoldervensters. Afwerking idem met beraping cfr. voorgevel. We zien onderaan diverse herstelwerk en bovenaan aan de dakranden reeds verdwenen bezettingen. Algemene slechte toestand.

Foto rechts kant voortuin aangebouwd laag volume met zadeldakje met bakstenen zijgevel in het verlengde van de linker voortuinmuur waarvan de bovenzijde is gecementeerd. T.h.v. de zijgevel laag deurtje naar half verdiepte kelder met opstelling van de mazouttank. Idem algemene verweerde toestand.

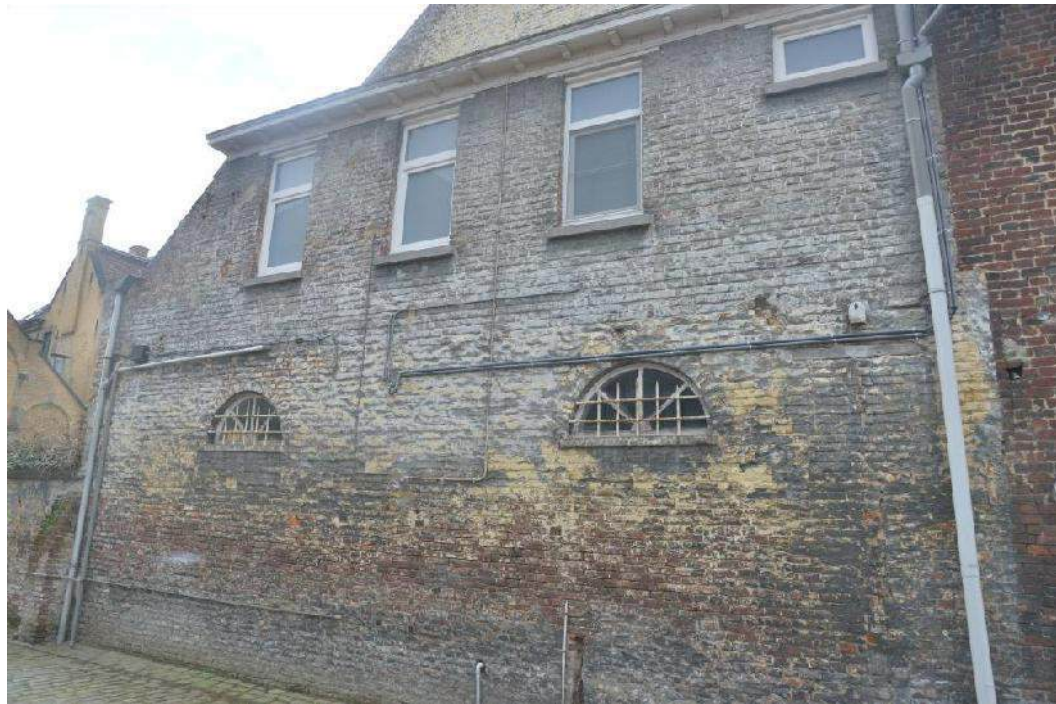
Haaks aanleunende, tweeledige zijvleugel in verankerde baksteen van twee bouwlagen met plat dak in zink en aansluitend aan de noordzijde een tweede volume onder half schilddak. Algemene vervuilde toestand.

Oudere toestand van de zinken bedekking.

Aan straatzijde eerst twee halfronde, getraliede vensters en op de verdieping drie hooggeplaatste, rechthoekige vensters onder de brede dakgoot (vernieuwd schrijnwerk in PVC). Het schilderwerk van de halfronde vensters staat schraal.

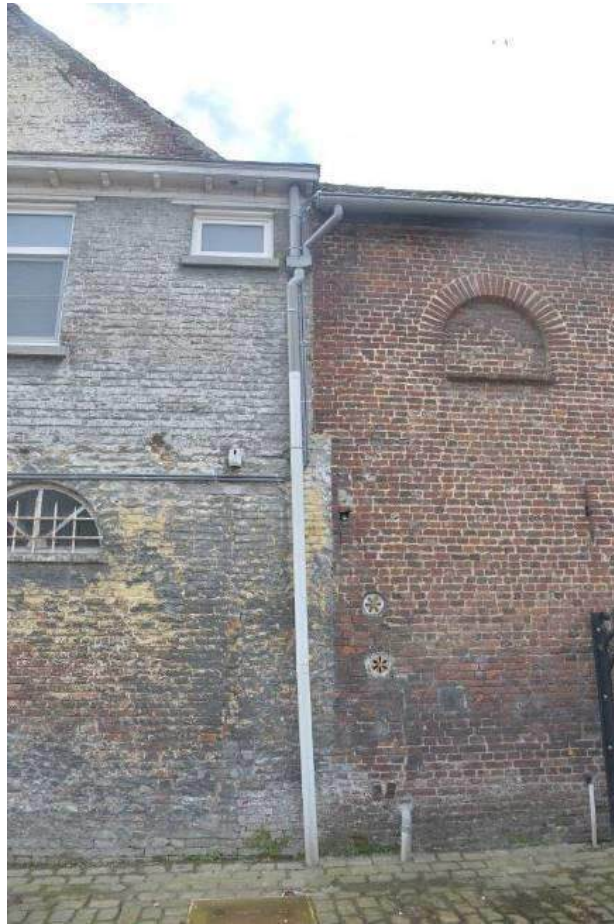
Tweede deel met blinde gevel op de verdieping doorbroken door zeven halfronde blindnissen. Het voegwerk is sterk uitgelopen.  
Dak afgedekt met Vlaamse pannen, hanggoot in PVC.  
Onderaan hoge struikbegroeiing (Vuurdoorn of Pyracantha) op de gevel. Deze brengt echter geen schade toe.

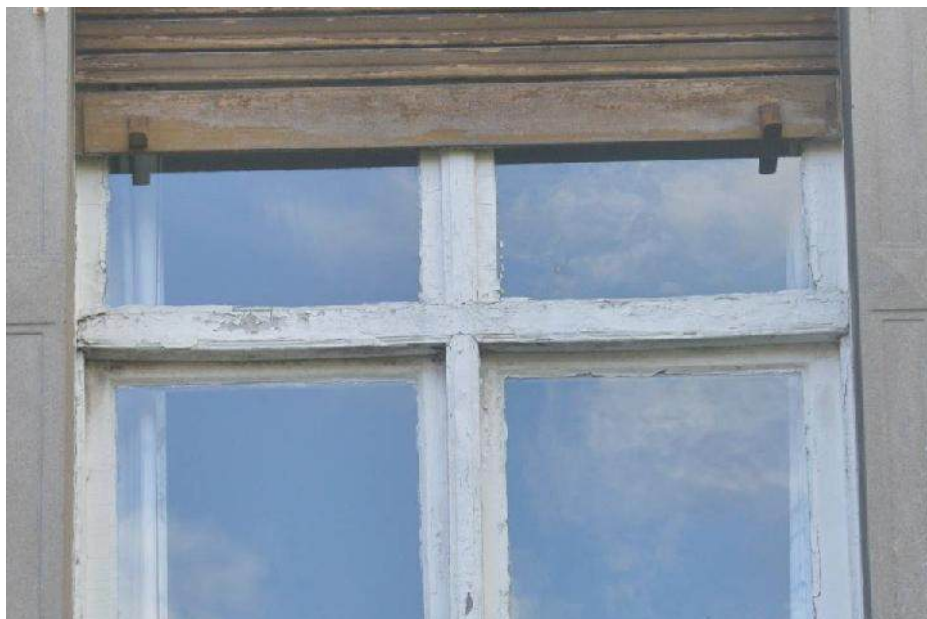
Bij de bovenverdieping zien we duidelijk achteruit liggende delen t.o.v. het vast bovenlicht met centrale makelaar wat wijst op de vroegere uitvoering met schuiframen. De voorheen schuivende delen hebben een heel beperkte houtsectie waardoor ze nadat ze zijn aangepast tot opendraaiende vleugels zijn gaan afhangen. De vensters op de verdieping zijn voorzien van rolluiken.

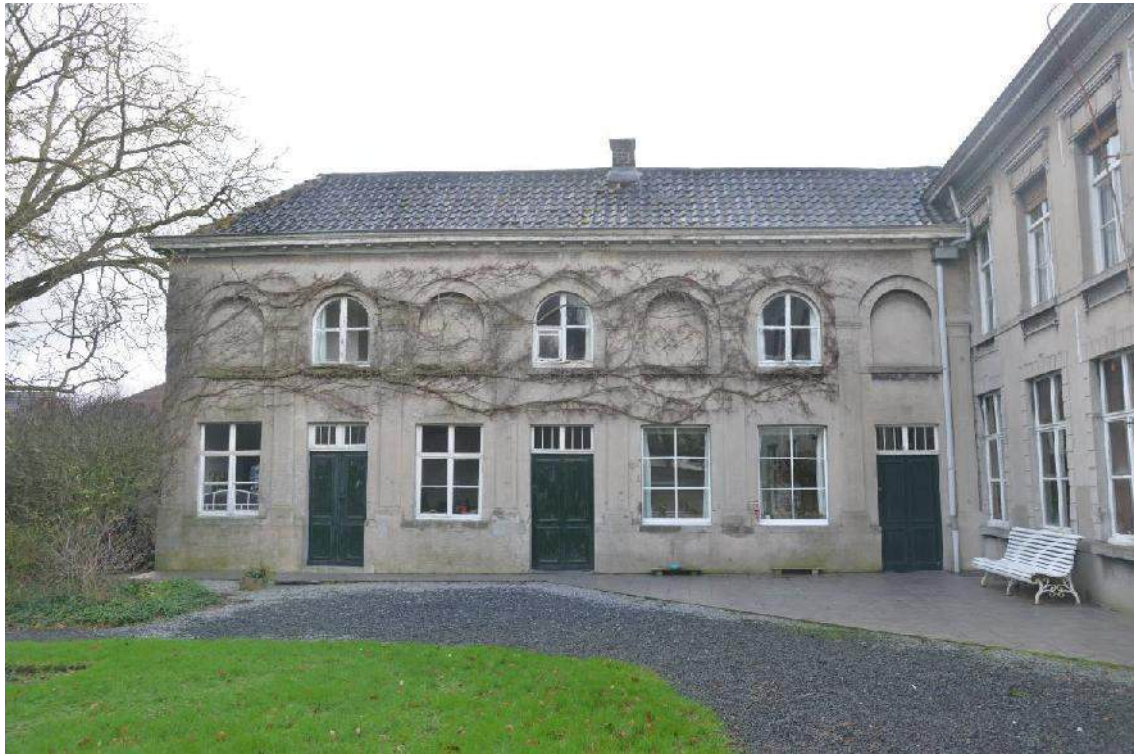
Idem gecementeerde tuingewel voor de dwarse zijvleugel, geritmeerd door rondboogarcade gedragen door pilasters van de kolossale orde met eenvoudige sokkels en kapitelen. De gevel is deels begroeid met een wingerd. Deze brengt geen schade toe aan de gevel.

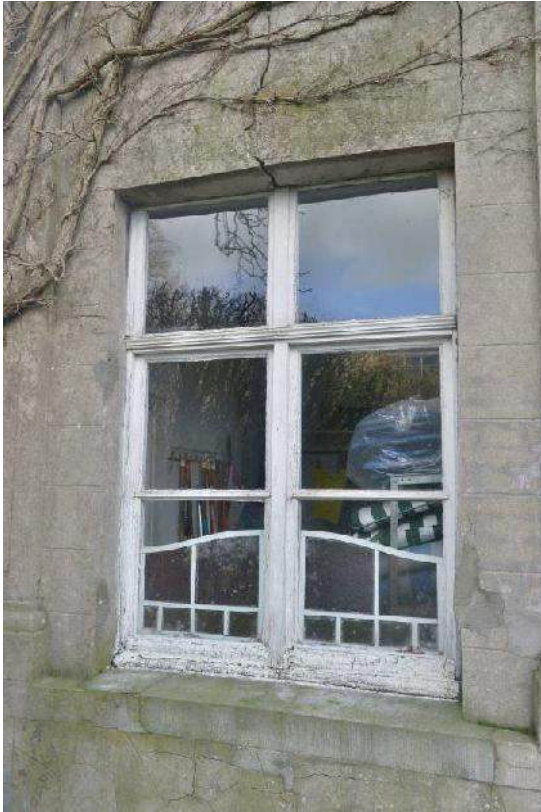
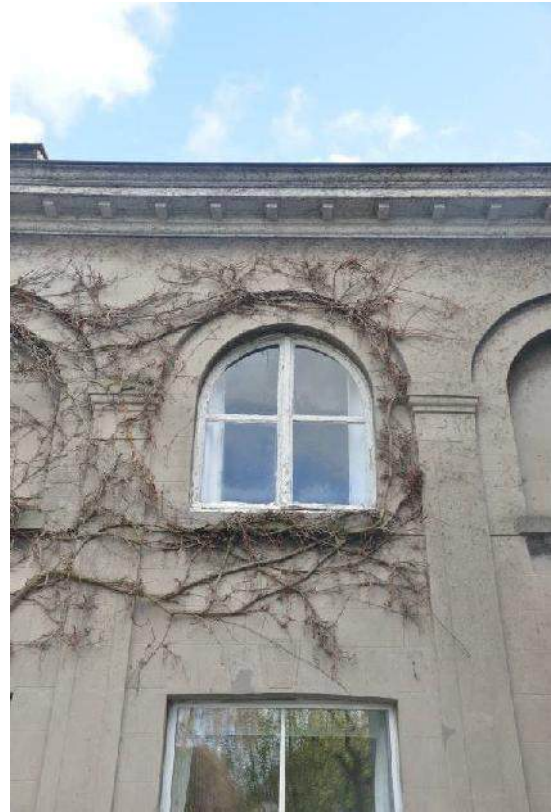
Op de begane grond rechthoekige muuropeningen en op de verdieping afwisseling van rondbogige, vensters met blindnissen. Grotendeels bewaard schrijnwerk met grote roedeverdeling. Toestand van het schrijnwerk idem als de overige gevels.

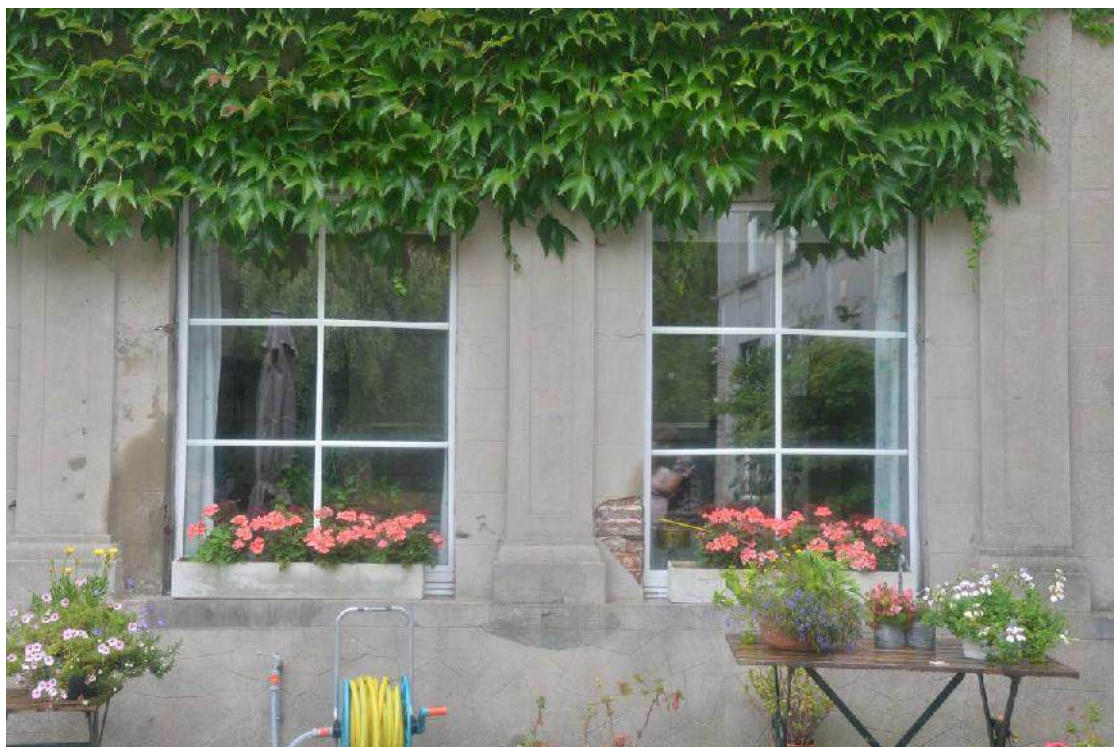
De twee vensters van de keuken betreffen vernieuwd schrijnwerk in PVC met dubbel glas.

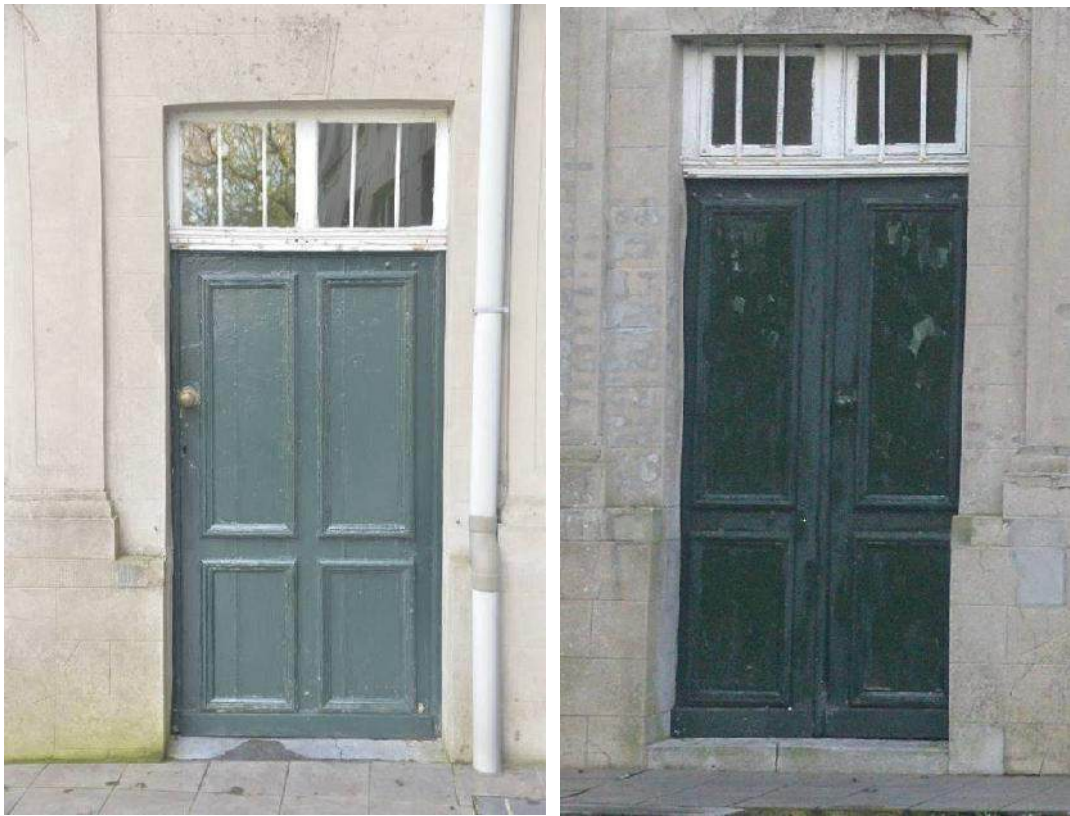
Drie klampdeuren met verticaal paneelwerk, groen geschilderd. Gedeeld wit geschilderd bovenlicht met diefijzers. De linkerdeur van de toiletruimte (foto rechts) bestaat uit twee delen. Algemene behoorlijke staat, schraal verfwerk.

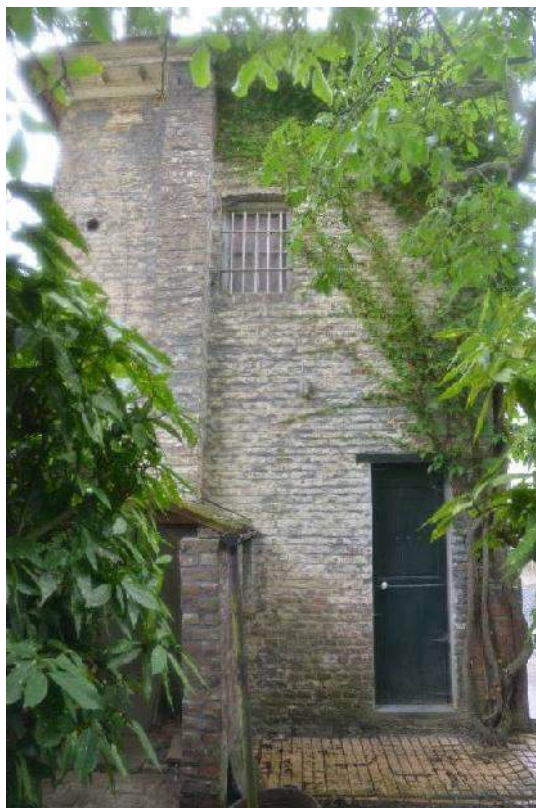
Smalle retourgevel aan de noordzijde. Deze gevel is niet bezet, we zien restanten van het oude schilderwerk, verweerde toestand. We zien ook herstel van voegwerk met cement. Smalle toegevoegde schouw.

Op het gelijkvloers smalle buitendeur op hengsels, beplankte paneeldeur, donkergroen geschilderd. Op de verdieping kleine opening onder licht gebogen strek. Houten buitenschrijnwerk met kleinhouten en metalen diefijzers aan de buitenzijde. Verweerde toestand.

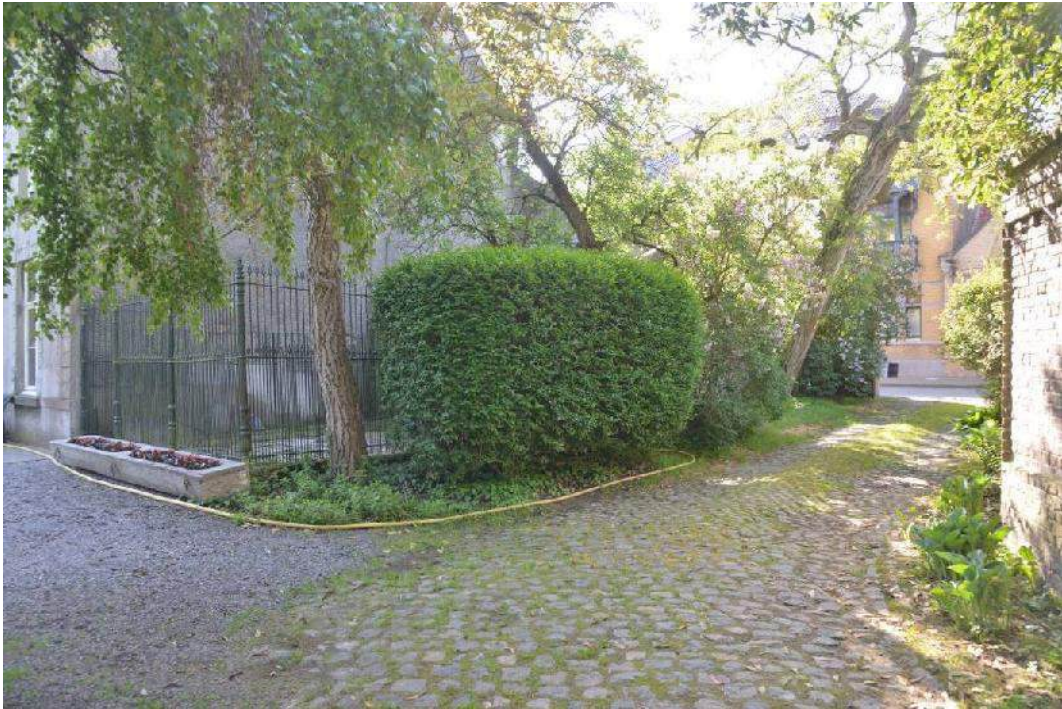
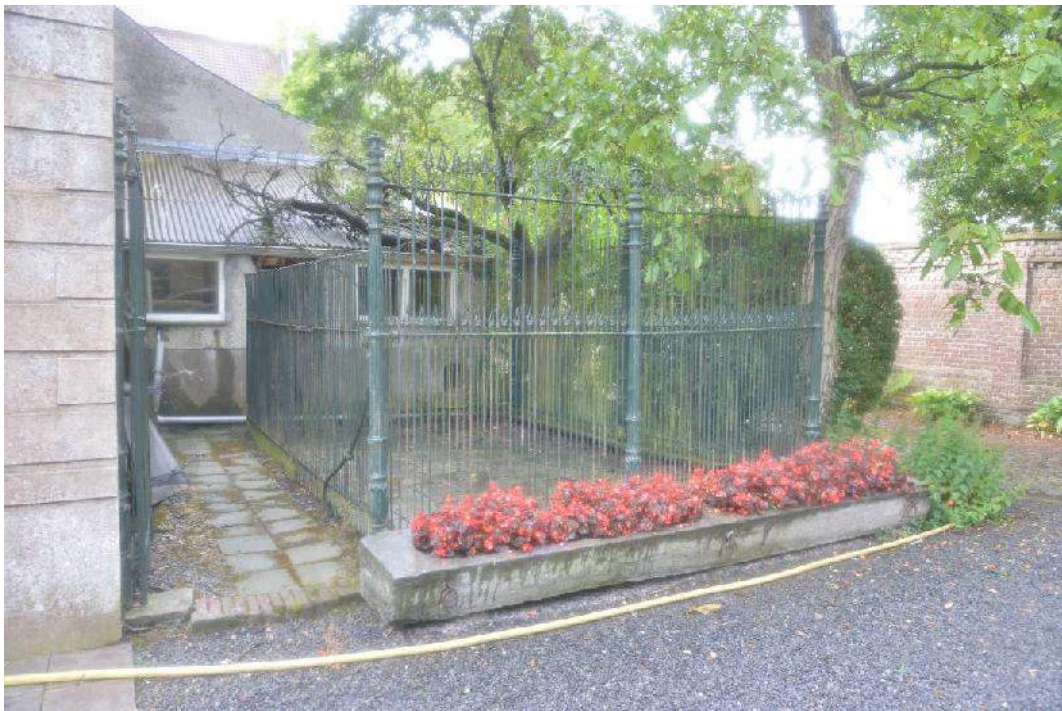
Links van de oprit en aanspalend aan de woning, smeedijzeren hekwerk tussen gietijzeren sierkolommen van de hondenkennel.

Achterliggend aanbouwtje onder zadeldak met golfplaten zijnde de hondenschuilplaats en tuinberging. Onder het gebouwtje bevindt zich een half verdiept keldertje met opstelling van de mazouttank, zie hoger.

Het hekwerk is in goede staat en vooral vervuild. De gietijzeren kolommen vertonen onderaan wel een sterke roestvorming wat dient aangepakt te worden. Best kan ook het geheel van het hekwerk eens terug geschilderd worden om verdere roestvorming tegen te gaan.

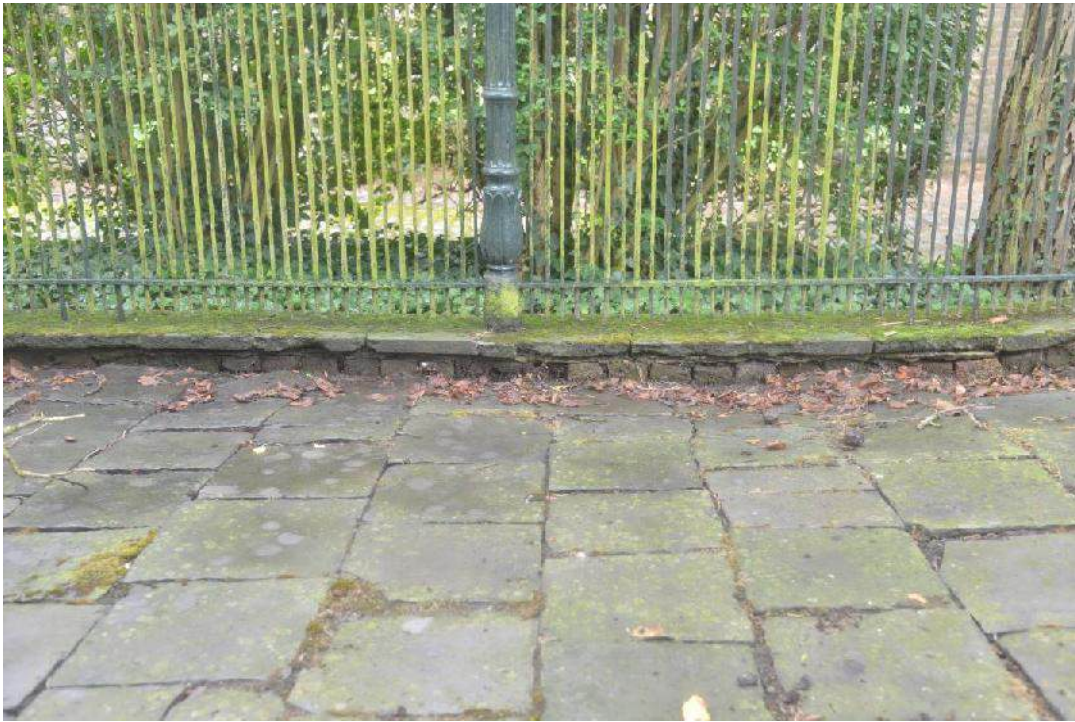
De kennel is verhard met natuursteenschorren. De randen onder het hekken waren voorheen voorzien van een rollaag in bakstenen en later afgedekt met betondallen, zie foto. Verweerde toestand.

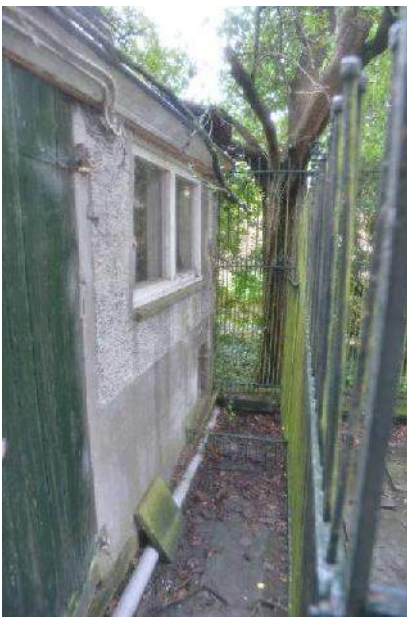
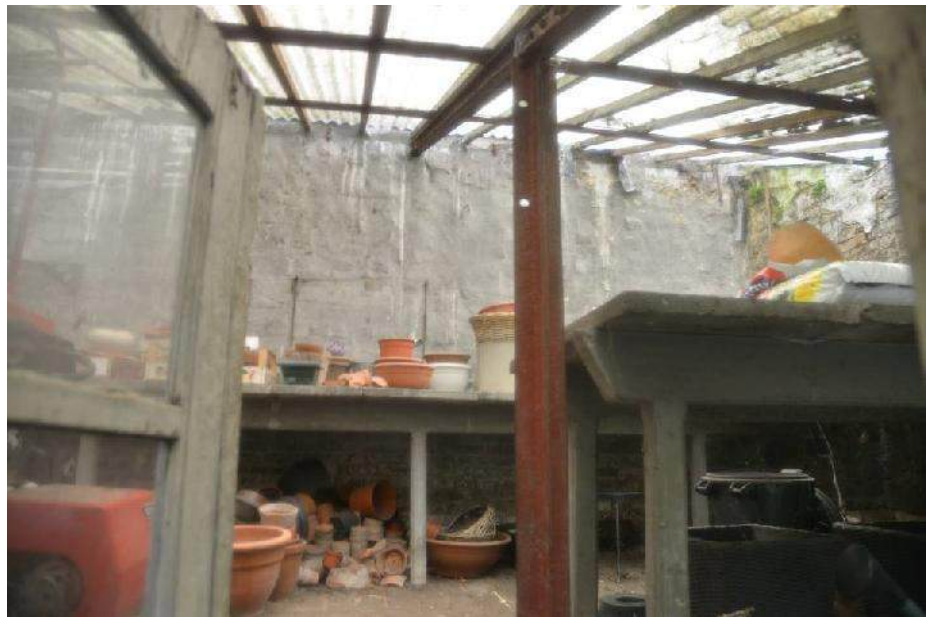
Foto links van de lage aanbouw die los staat van de kennel. Voorzijde van de aanbouw is gecementeerd. Algemene verweerde toestand.

Rechts binnenzicht op de ruimte boven de hondenschuilplaats en keldertje.

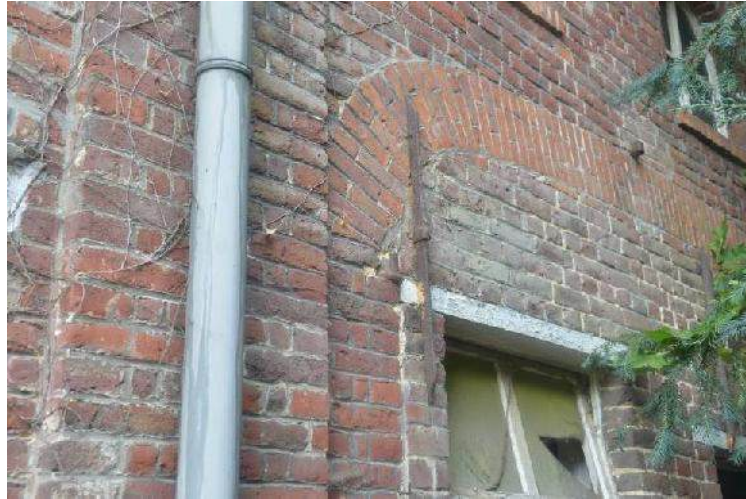
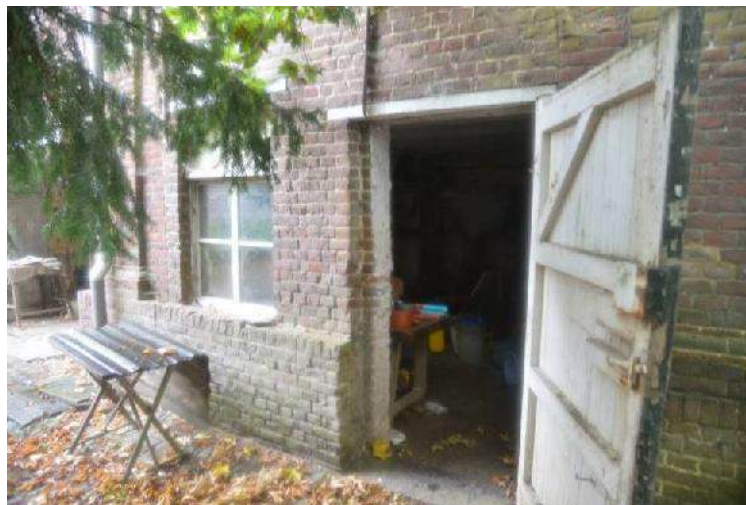
De rechtertravee tenslotte heeft ook een bouwspoor van een korfboog. Hier bevindt zich een enkelvoudige deur en een smal venster cfr. het grondplan uit 1959. Dit betreft een gewijzigde toestand gelet op de aanwezigheid van de duimen van een vroegere poort. Het behouden buitenschrijnwerk is verweerd en de verflagen staan schraal.

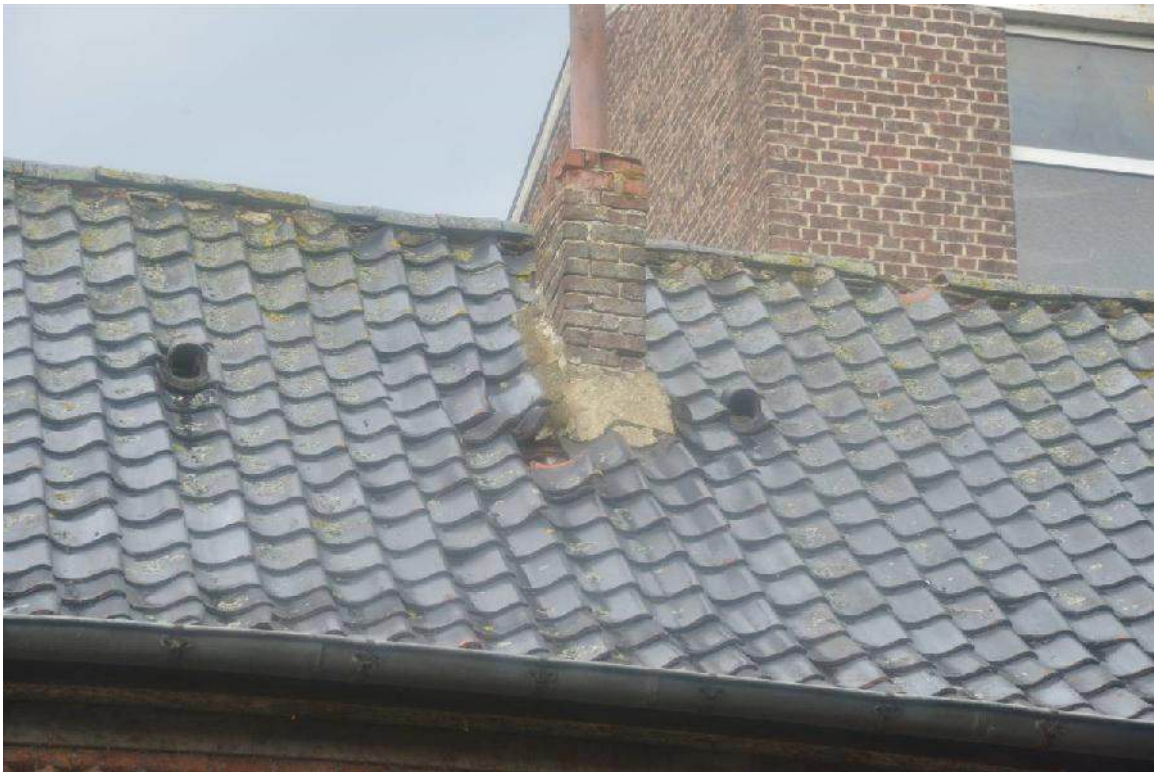
Pannendak in blauw gesmoorde vlaamse pannen en nokken zonder wel. Een aantal dak- en nokpannen zijn uitgevallen. Zinken hanggoot, afvoer in PVC.

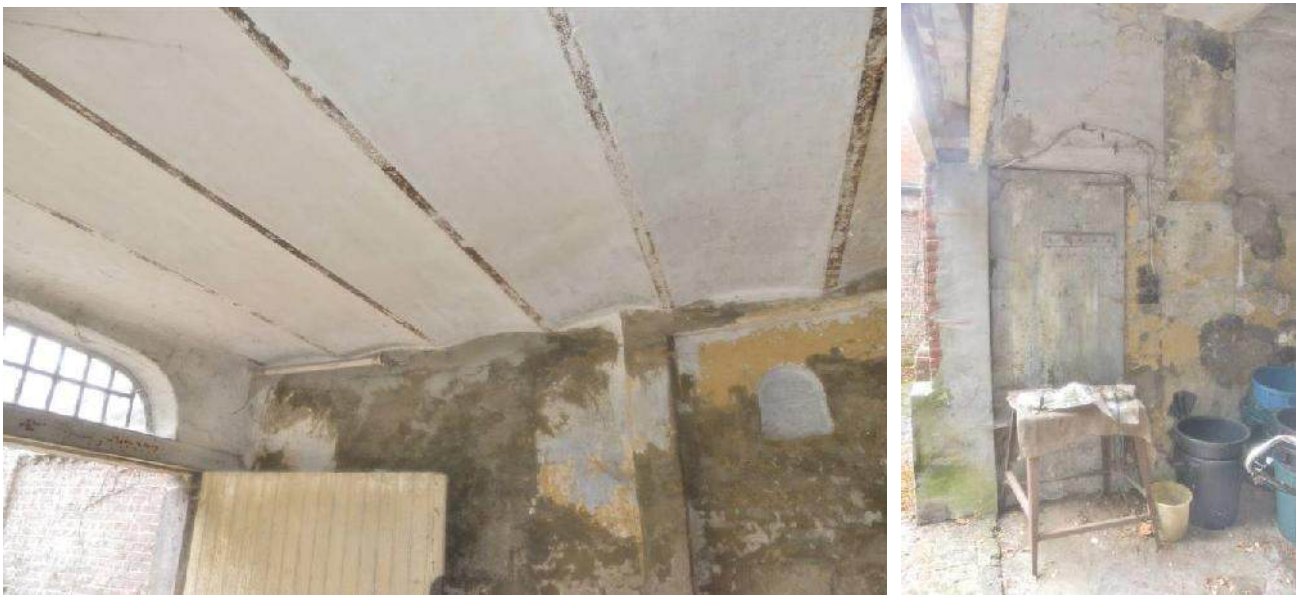
Oude afwerkingslagen muren in kalk, cement en schilderwerk.  
Gemetselde en gekalkte troggewelven in baksteen tussen stalen liggers  
Algemene verweerde toestand.

Rechterfoto met oude behouden staldeur in de dwarse muur, opgehangen met duimhengsels.

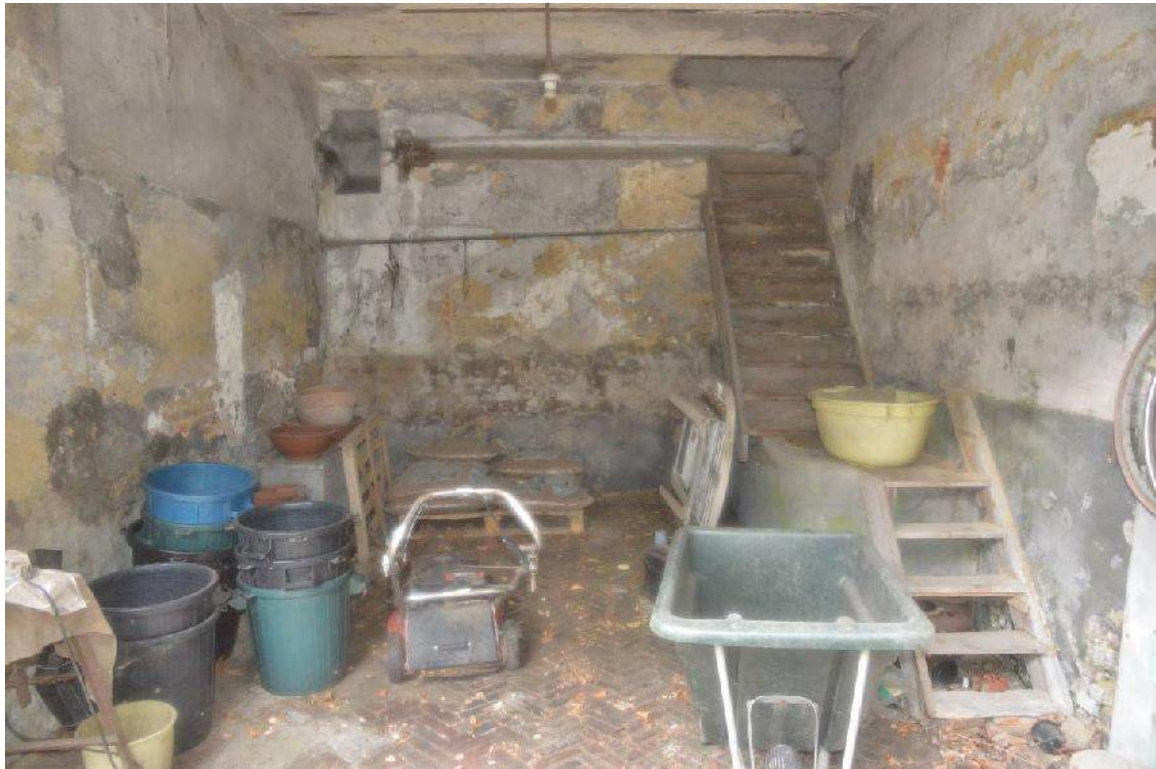
Centraal gedeelte zijnde paardenstal. De voederbakken achteraan zijn uitgebroken en bevinden zich aan de hondenkennel, zie hoger.  
Achteraan rechts opening in het gewelf voor het stro. De steektrap is later aangebracht. Voorheen bevond zich een verdiepingstrap achteraan de linker zone, zie archiefplan.  
Idem behouden bakstenen stalfvloer, afwerking wanden en gewelven.  
Algemene verweerde toestand.

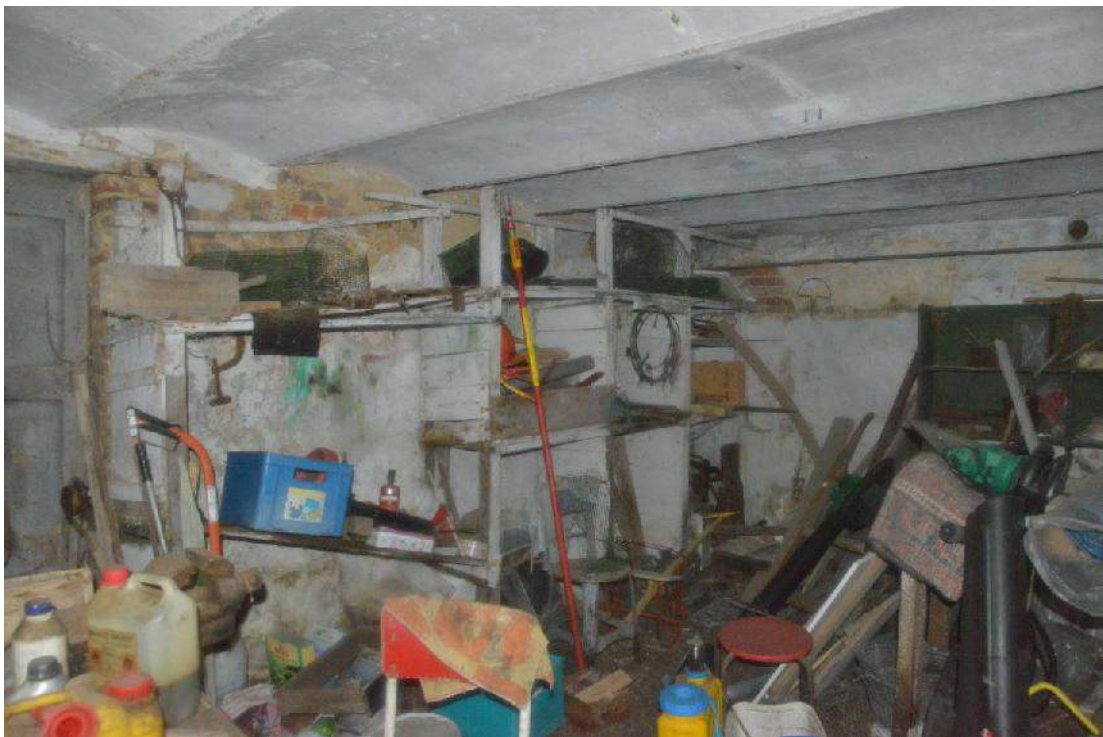
De laatste travee heeft een lagere afdekking. Idem algemene verweerde toestand.
