# BEHEERSPLAN HERENHUIS MET TUIN

## **BEHEERSPLAN ONROEREND ERFGOED**

Betreft: HERENHUIS MET TUIN, Aalterstraat 7 te 8755 Ruiselede

Beheersplan opgemaakt door:  
DEMEYERE J & A BVBA, Arch. Alex Demeyere  
Veldstraat 71 te 8500 Kortrijk,

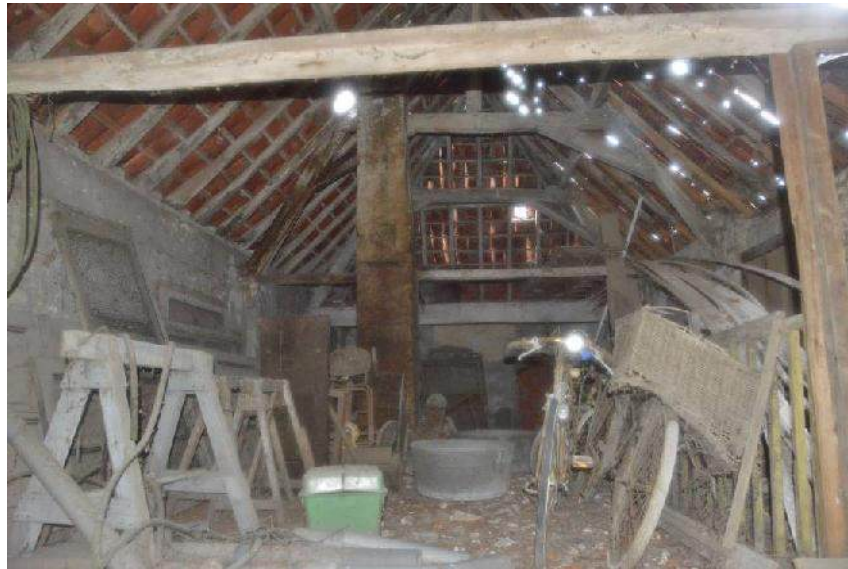
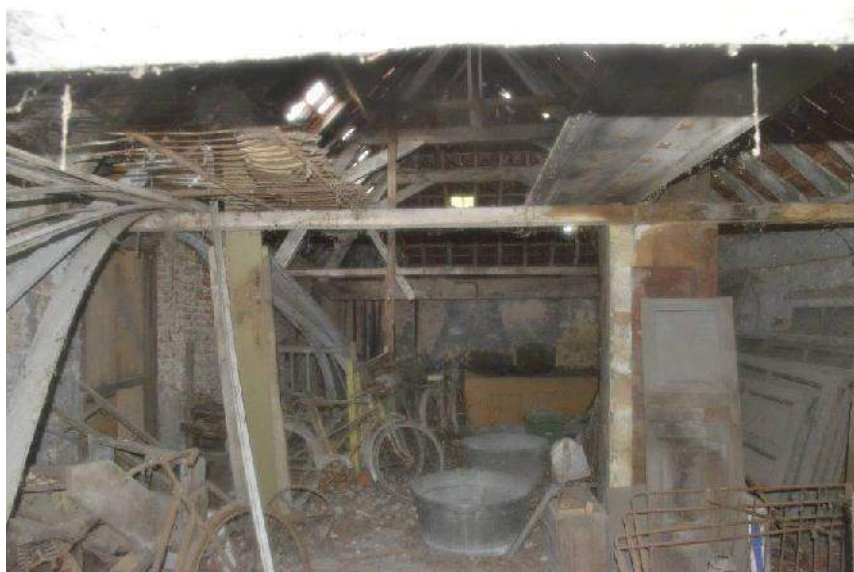
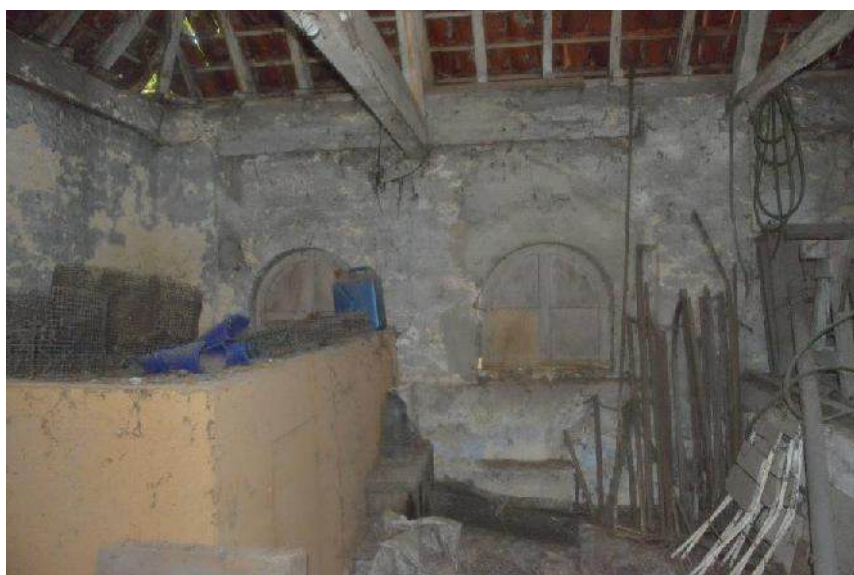
Algemene zichten, respectievelijk richting zuidzijde, noordzijde en oostzijde (tuinzijde). Muren bepleisterd en geschilderd, algemene verwerde toestand. De vloeren of afdekking van de gewelven bestaan uit bakstenen.

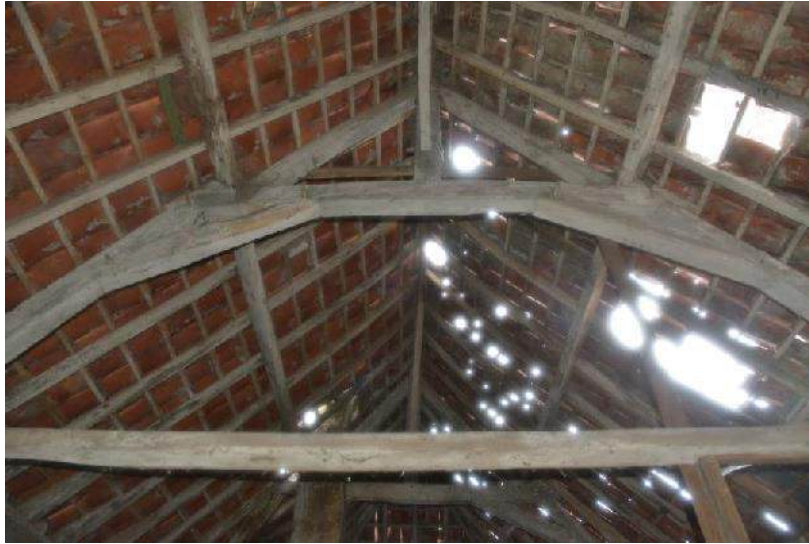
Open verdieping met zichtbare dakspanten. Geen onderdak aanwezig, er zijn diverse uitgevallen dakpannen. De toestand is slecht en vereist dringende ingrepen.

Door waterinfiltratie zijn een aantal balken reeds ingerot, ook blijktbaar in het verleden cfr. geplaatste schoring.

Dringend is de schade aan te pakken veroorzaakt door de waterinsijpeling om verdere gevolgschade te vermijden. Traditioneel herstel cfr. de bestaande opbouw.

Dit kan best gebeuren samen met het herstel van de oudere schade waar tijdelijk een schoor is geplaatst.

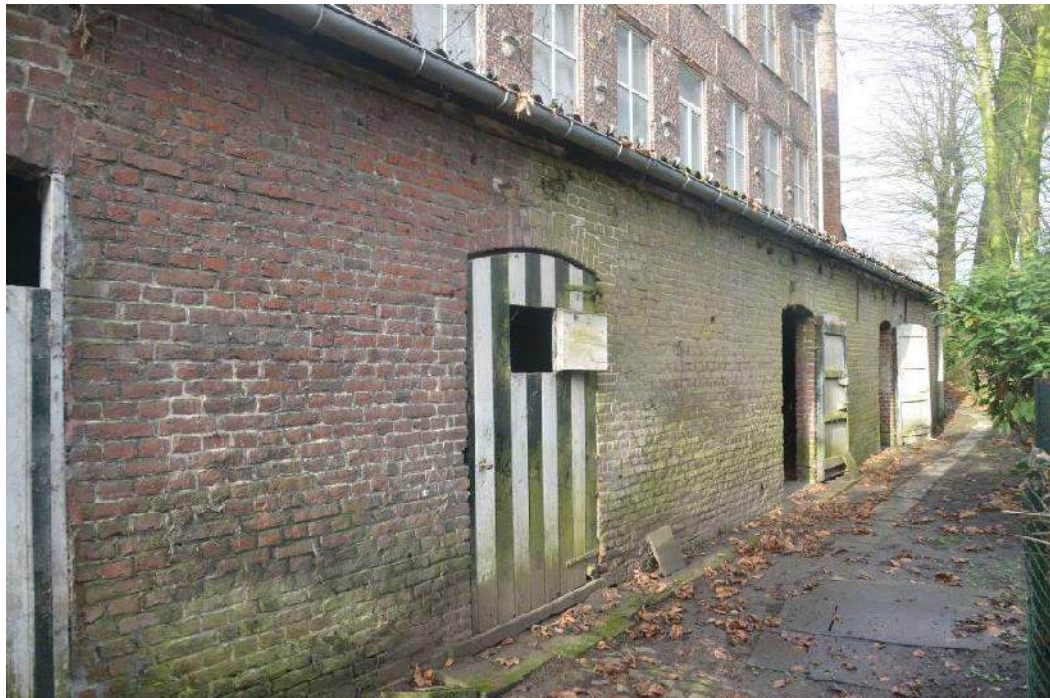
Rechts aanpalend lagere bebouwing met lessenaarsdak uit asbesthoudende golfplaten, voorzien van een goot in PVC.

Kleinere stallen en bergingen. Behouden enkelvoudige houten klampdeuren op duimhengsels, oud sluitwerk.

We zien voornamelijk vochtschade onderaan en overal schraal verfwerk.

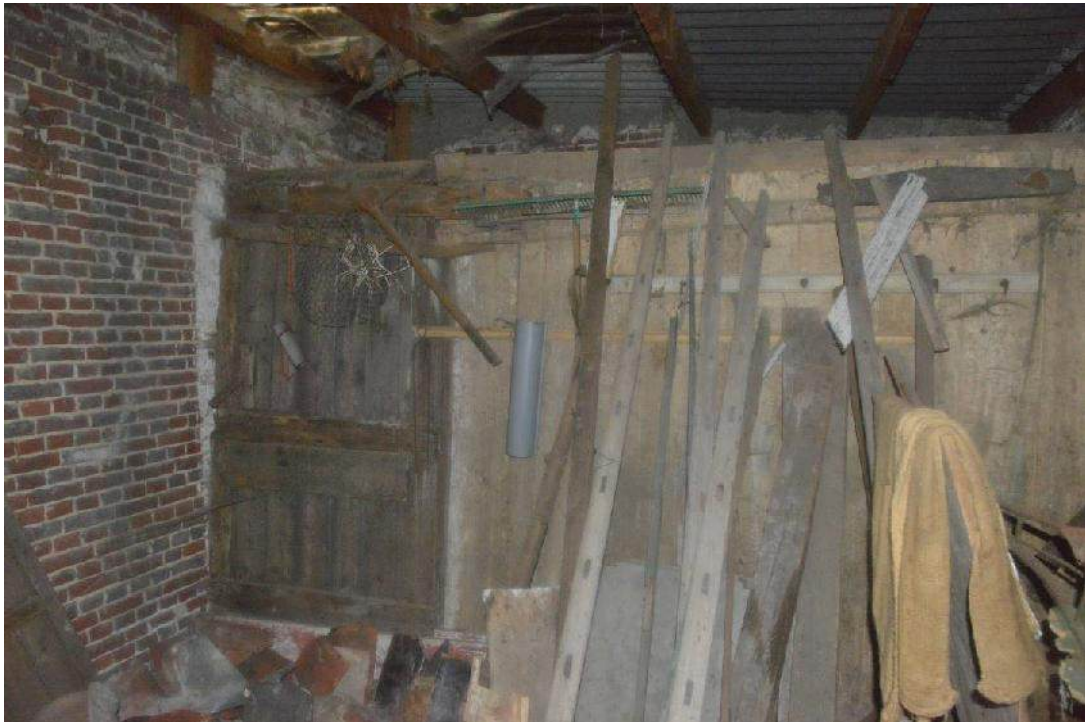
Wanden in zichtbaar metselwerk. Een aantal wanden zijn ook gekaleid. Restanten van oude scheidingselementen in hout. Algemene verweerde toestand.

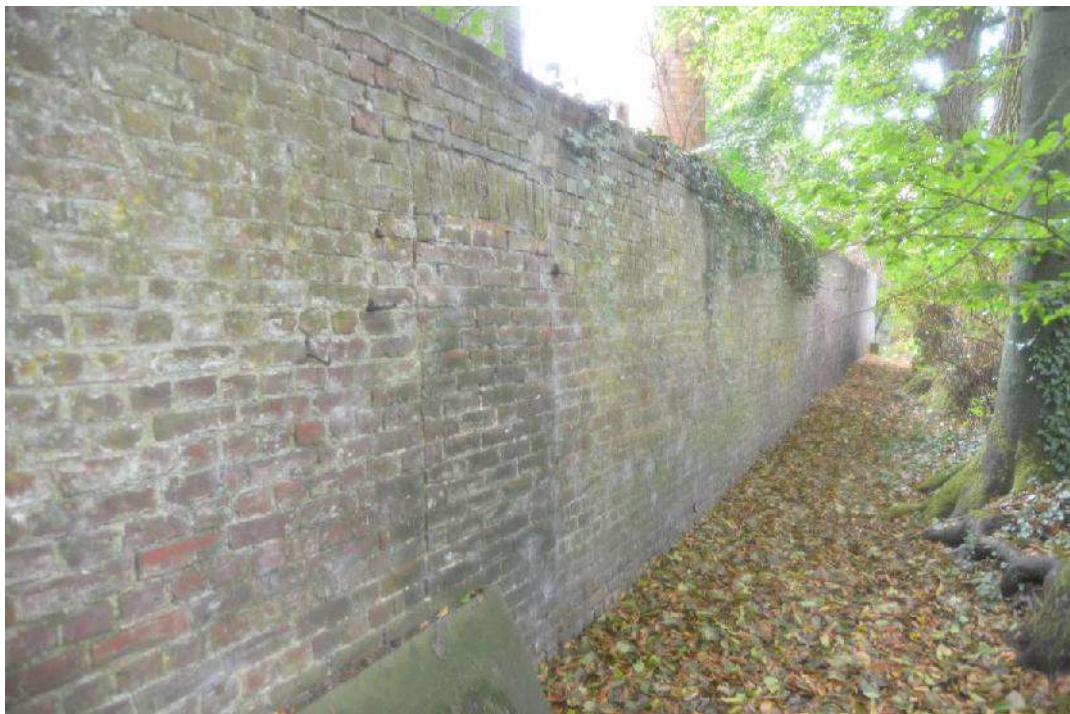
Foto links westzijde kant fabriek. Hier is de muur afgedekt met pannen. Een deel ervan is reeds verdwenen.

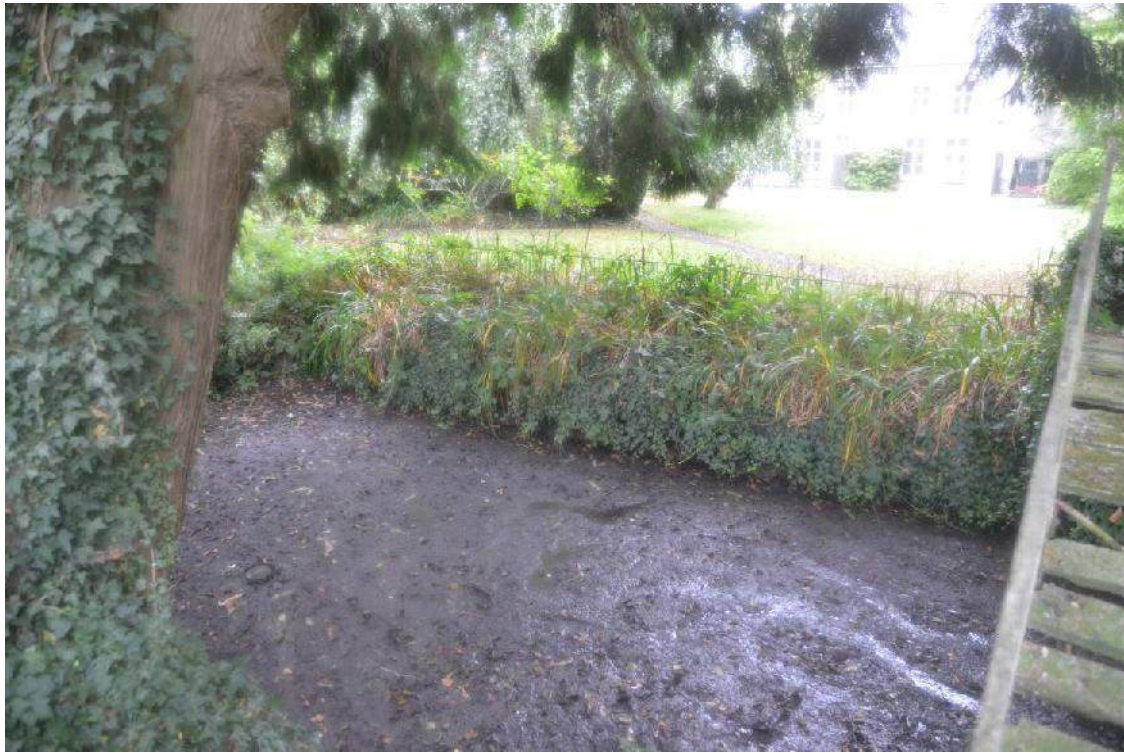
Bij lage waterstand is te bemerken dat er zich heel wat slib in de vijver bevindt.

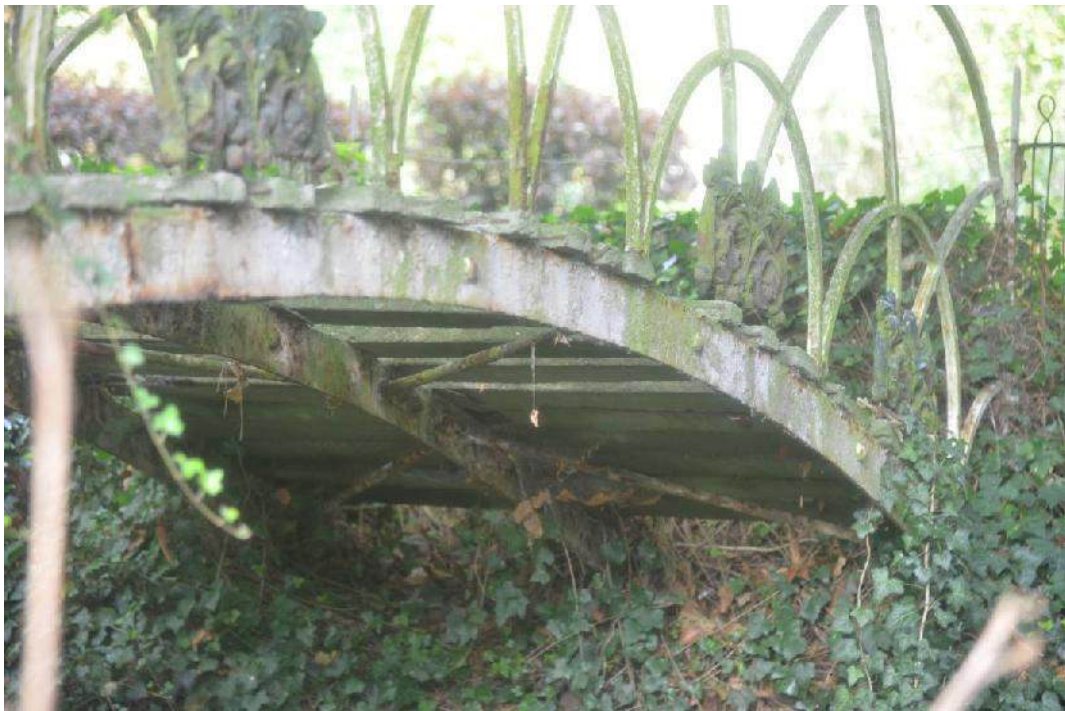
Er zijn drie metalen dragers van de brug verbonden met ronde staven. Algemene roestvorming. De opleg van de brug is door de begroeiing niet zichtbaar.

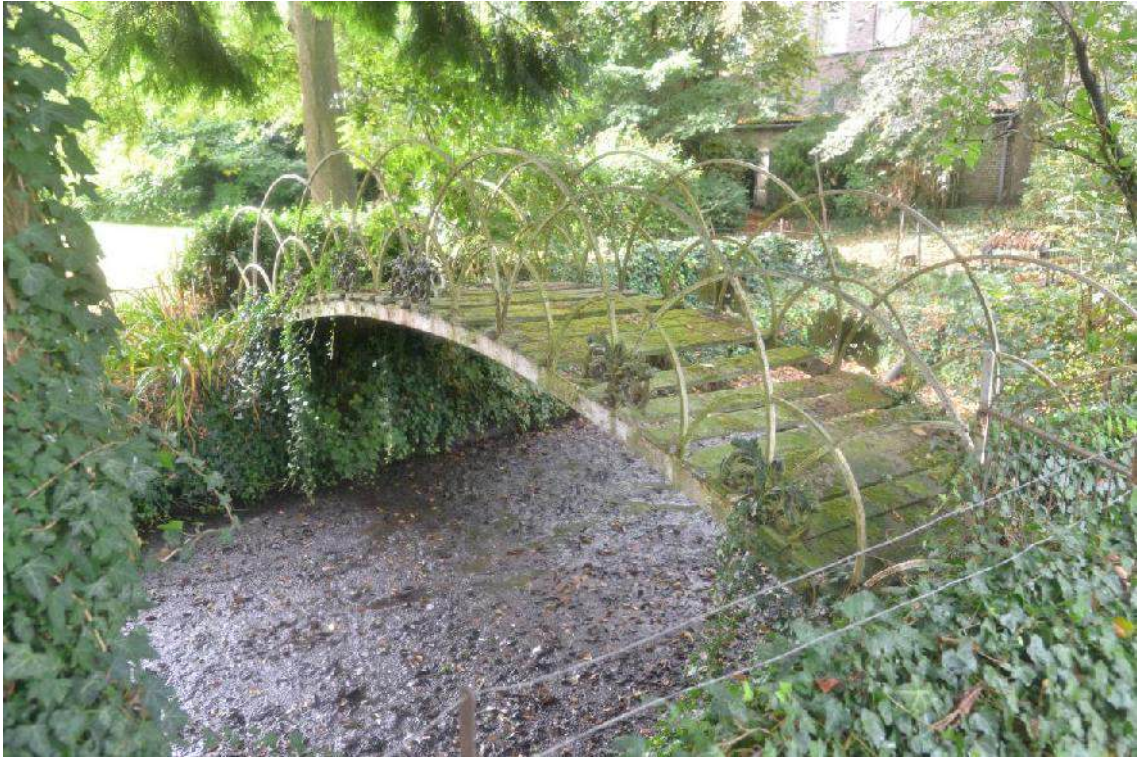
De houten planken van de loopvloer zijn in slechte staat en reeds deels verdwenen.

De sierlijke borstwering in smeedijzer is in behoorlijke staat behoudens de algemene vervuilde toestand.

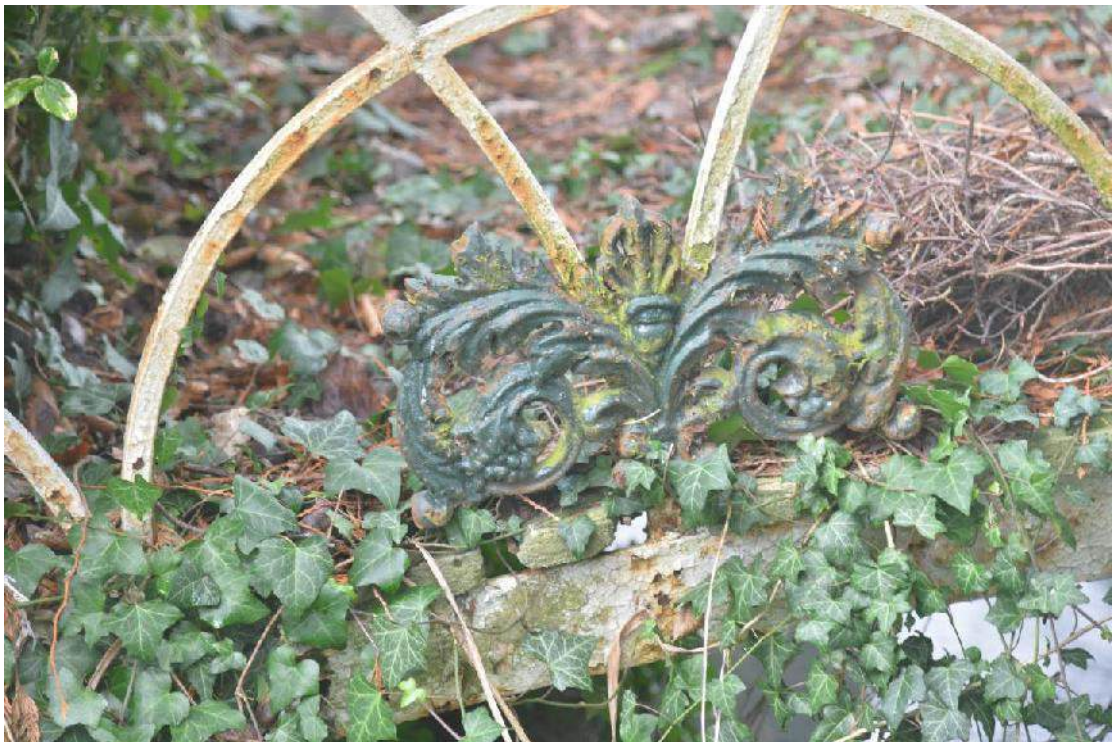
Detail van de gietijzeren versieringen. Diverse ervan ontbreken.

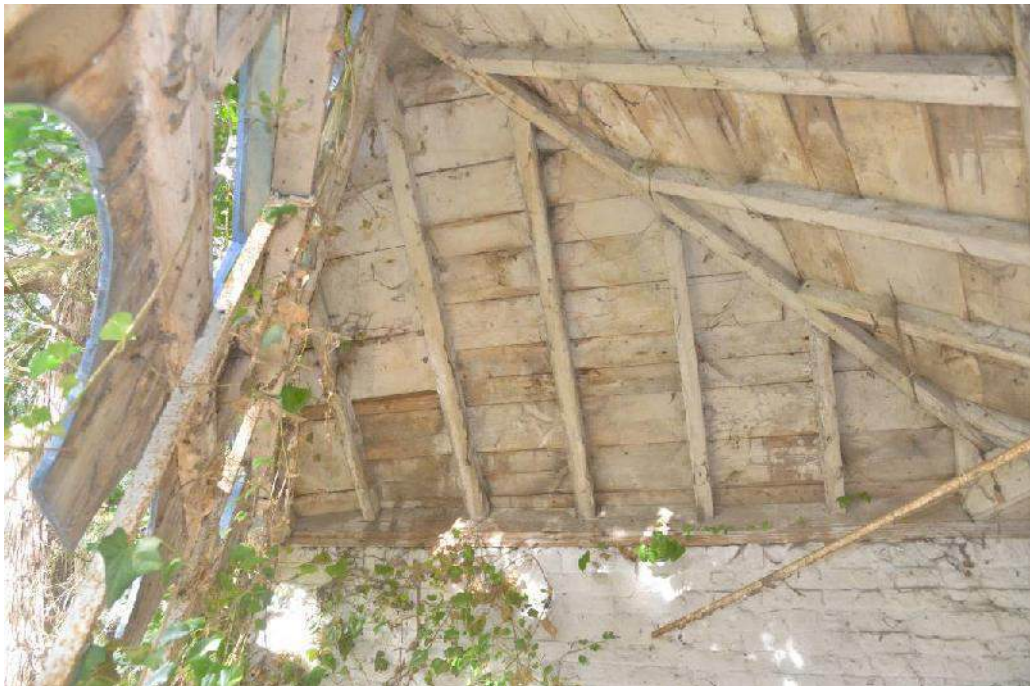
We zien een metalen lichte structuur met een driehoekige houten gevel bestaande uit verticale planken blauw geschilderd. Centraal bovenaan een halfrond beglaasd bovenlicht met eronder vier rechthoekige openingen en tusslote vijf kleine halfronde uitgespaarde bogen. Zichtbare houten dakstructuur in kepers en bebording, wit geschilderd. Het pannendak is volledig begroeid.  
Algemene slechte toestand.

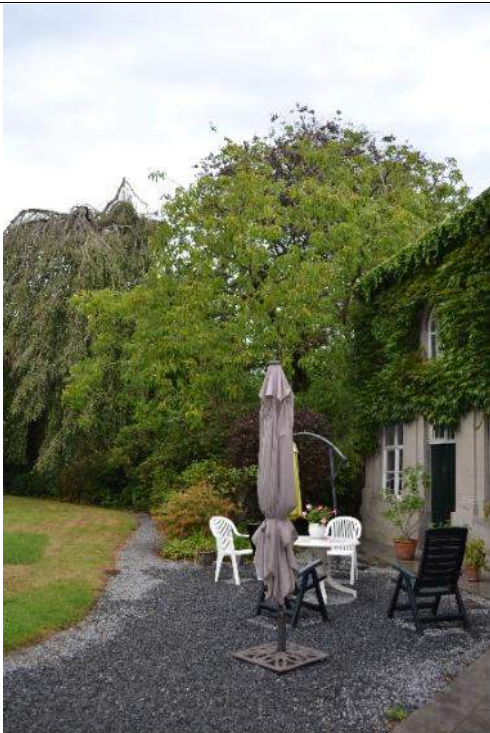
Diagnose: Halfdood

Merkwaardig-reden: Oud exemplaar

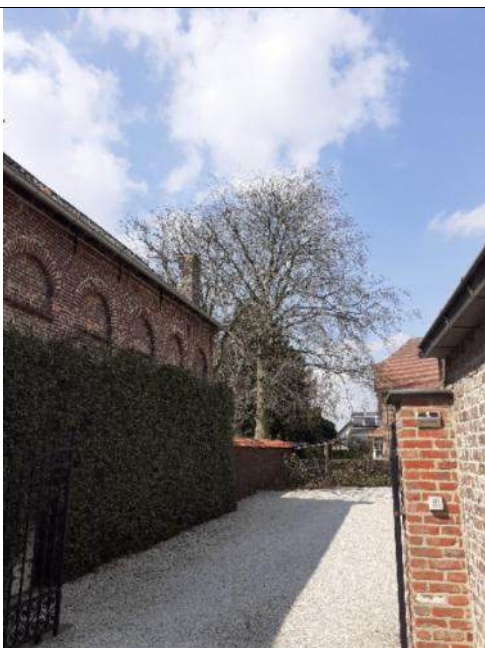
2) Fagus sylvatica 'Atropurpurea'

Beschrijving: Omtrek 240cm

Diagnose: Visueel gezond

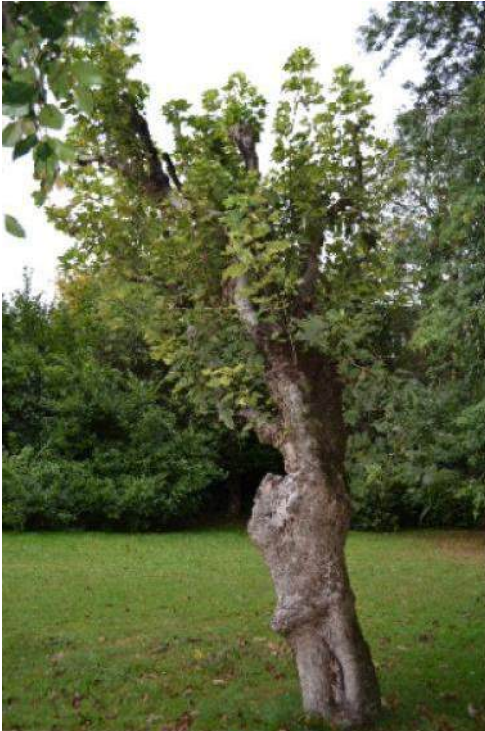
3) Acer pseudoplatanus 'Leopoldii'

Diagnose: Reeds ingesnoeid, beheer als knotboom. Was onderdrukt door schaduw van de Beuk.

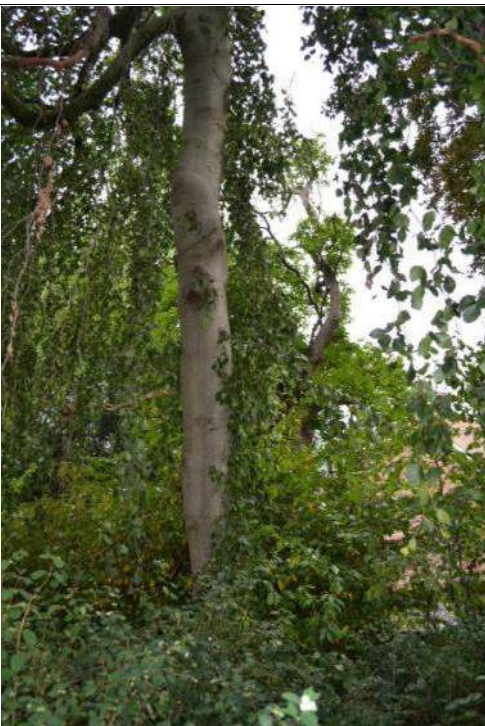
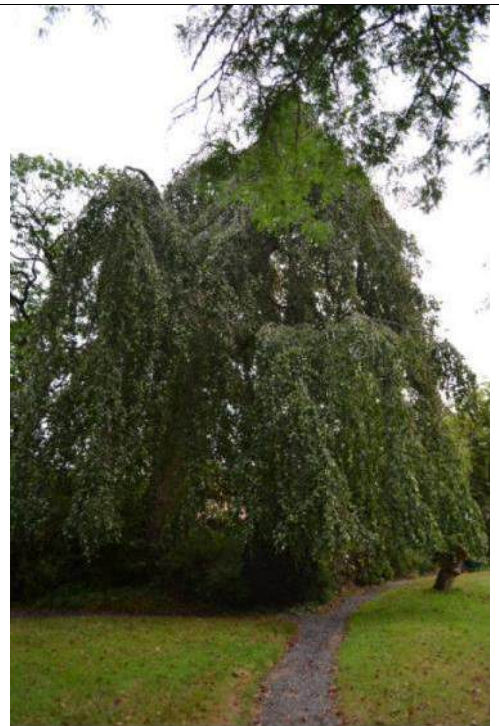
4) Fagus sylvatica 'Pendula'

Beschrijving: Omtrek 180cm

Diagnose: Gezond exemplaar

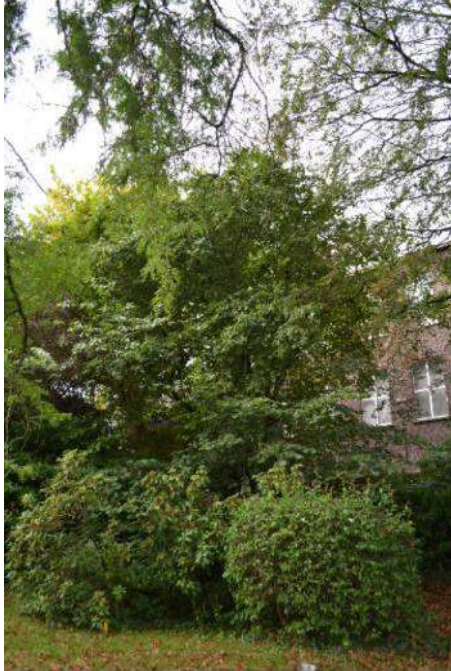
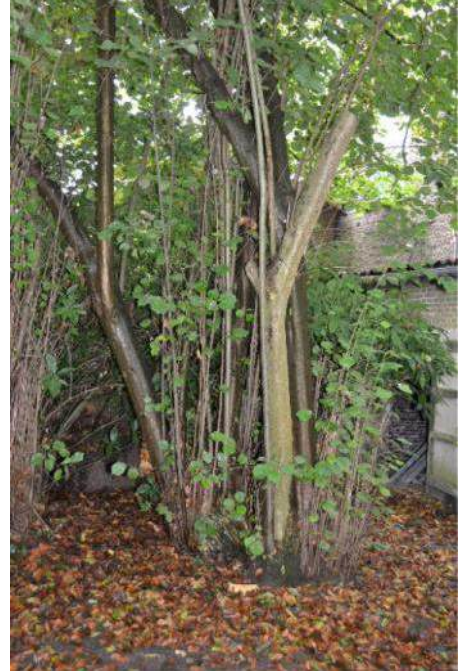
5) Tilia ssp-2stuks

Beschrijving: Afgezet als hakhout

Afgezet vermoedelijk omwille van kruinconcurrentie andere bomen of door afsterven kroon lichtconcurrentie

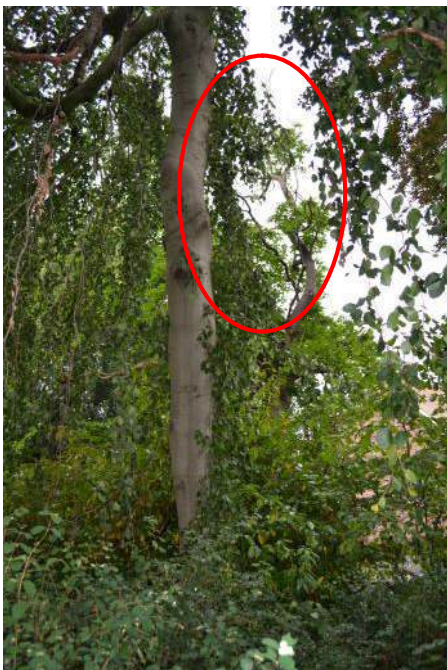
6) Castanea sativa

Beschrijving: Omtrek 290

Diagnose: Holle stam, maar kan nog lang leven op die manier

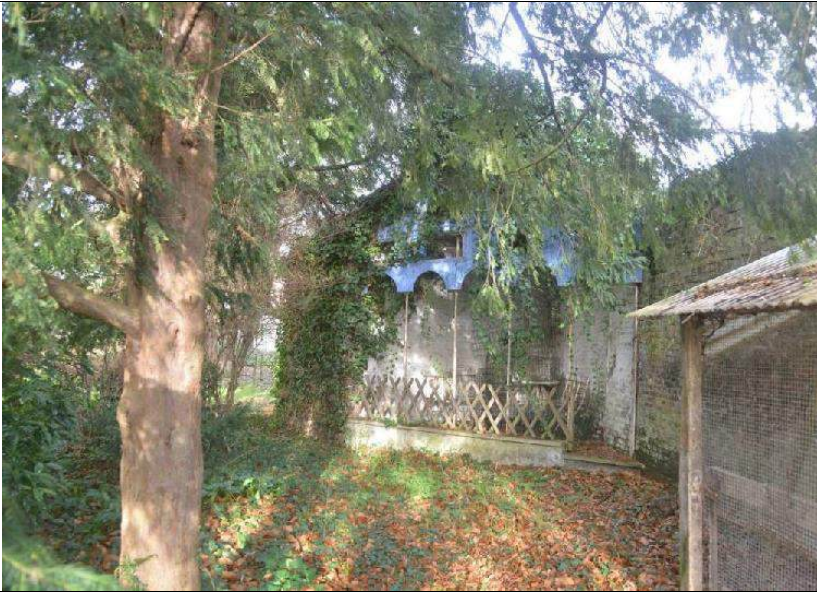
7) Taxus baccata

Diagnose: Gezond

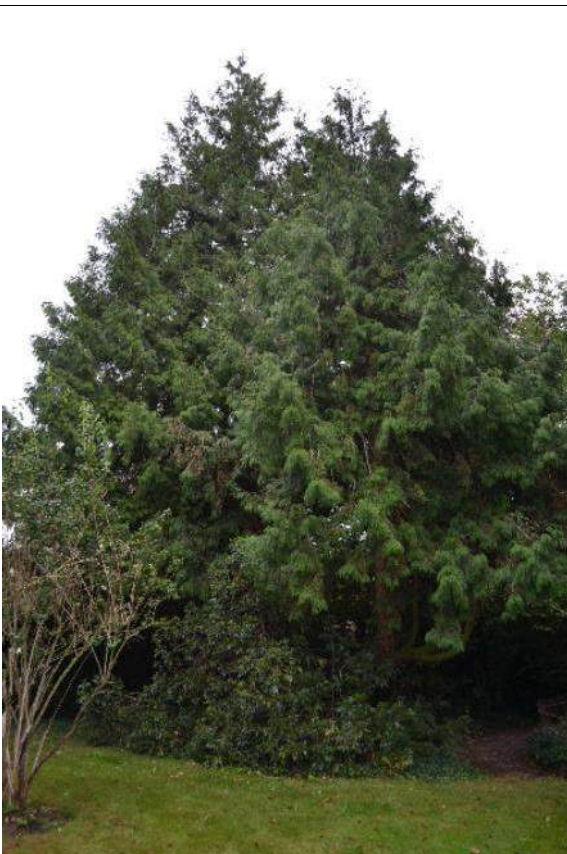
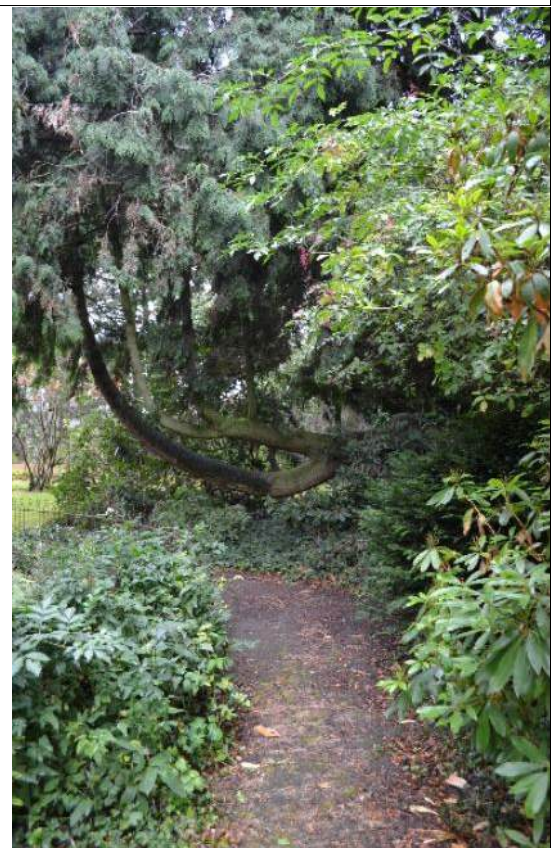
8) Thuja orientalis

Gezond, wat karakteristiek uitgegroeid met van nature uitgebogen takken onderaan, typisch aan de soort

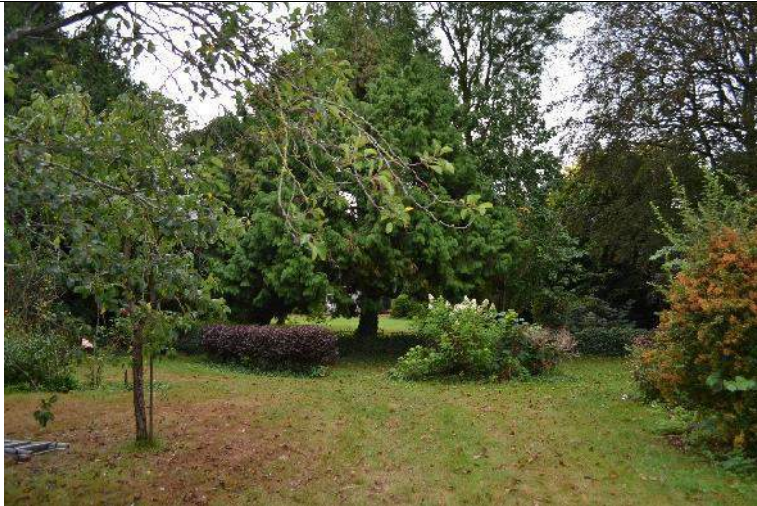
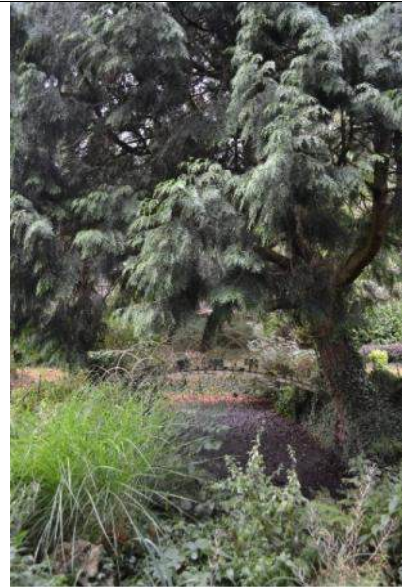
9) Thuja orientalis

Op zich gezond exemplaar, te dichte stand bij de vijver omwille van mogelijke schade aan vijvermuur. Doorzicht op as naar achter wordt belemmerd door deze boom  
Wel historisch interessant exemplaar en vermijdt doorzicht naar achter ifv nieuwe verkavelingen/gebouwen. Rond 1920 aangeplant bij de vijver.

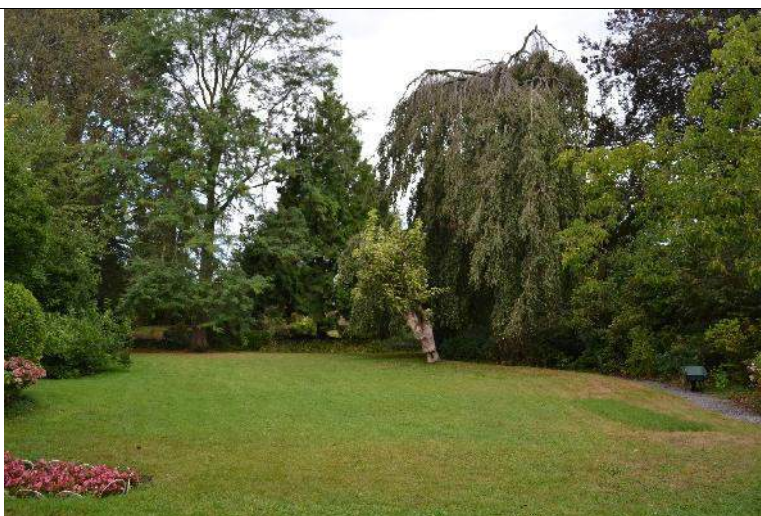
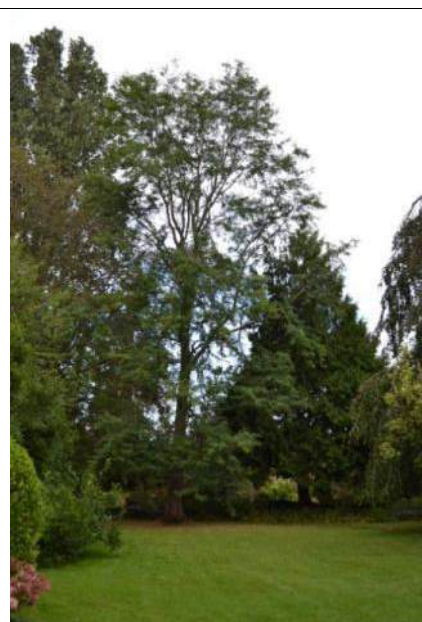
10) Robinia pseudoaccacia

Boom is in principe al zeer oud, ooit omgewaaid, wortels opnieuw in de grond gestoken en de stam die nu zichtbaar is, is reeds een nieuwe scheut op de oude stamvoet.

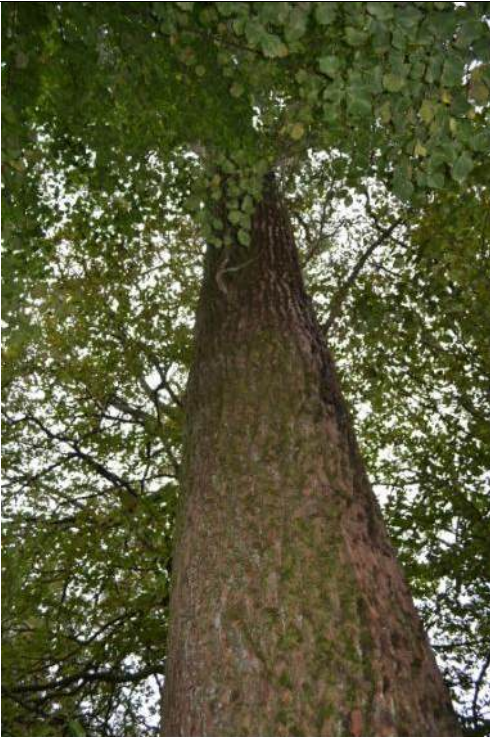
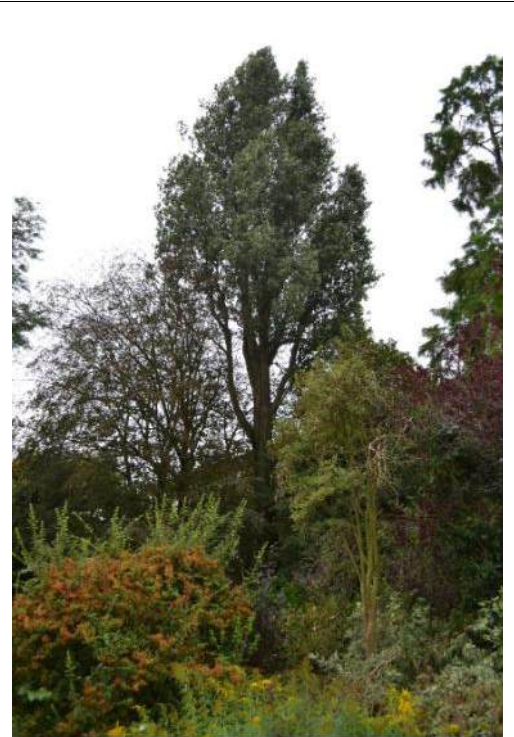
11) Populus nigra 'Italica'

Diagnose: Visueel gezond

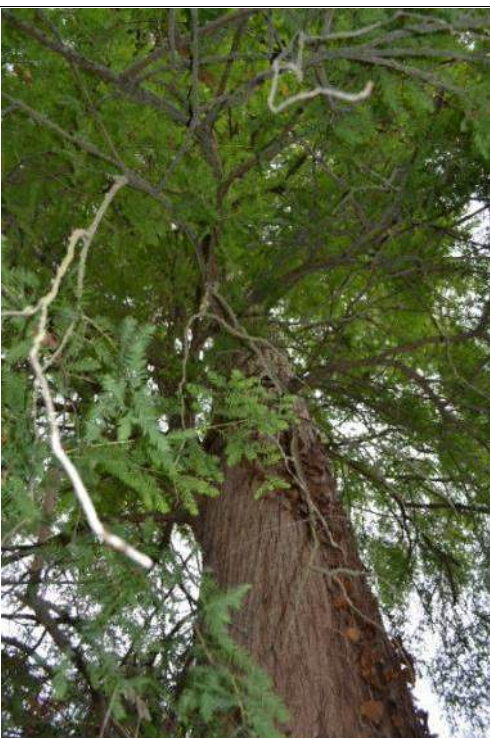
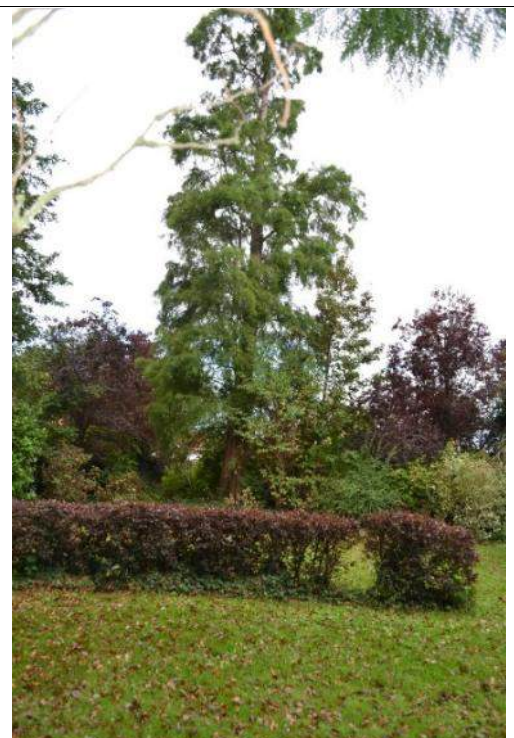
12) Taxodium distichum

Diagnose: Wat typerend voor deze soort dood hout in de kroon

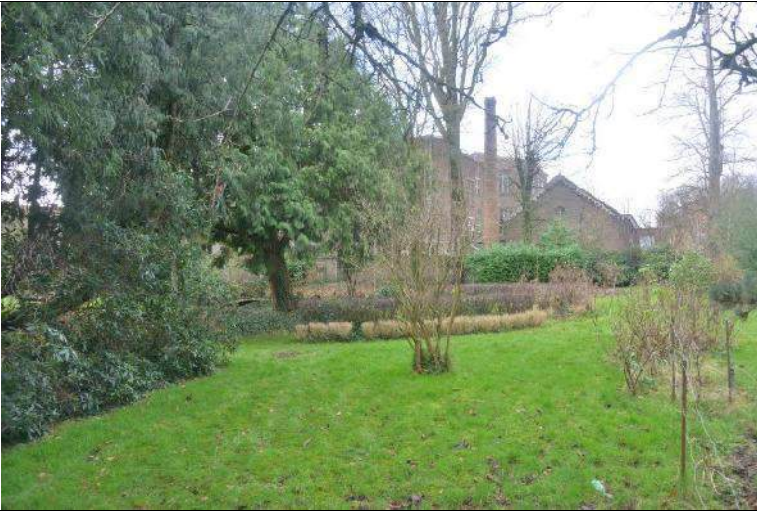
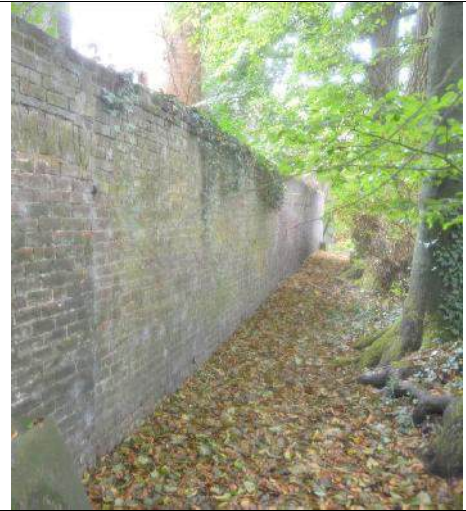
13) Tilia ssp.

Diagnose: Gezond, mits wat onderhoudsnoei nodig

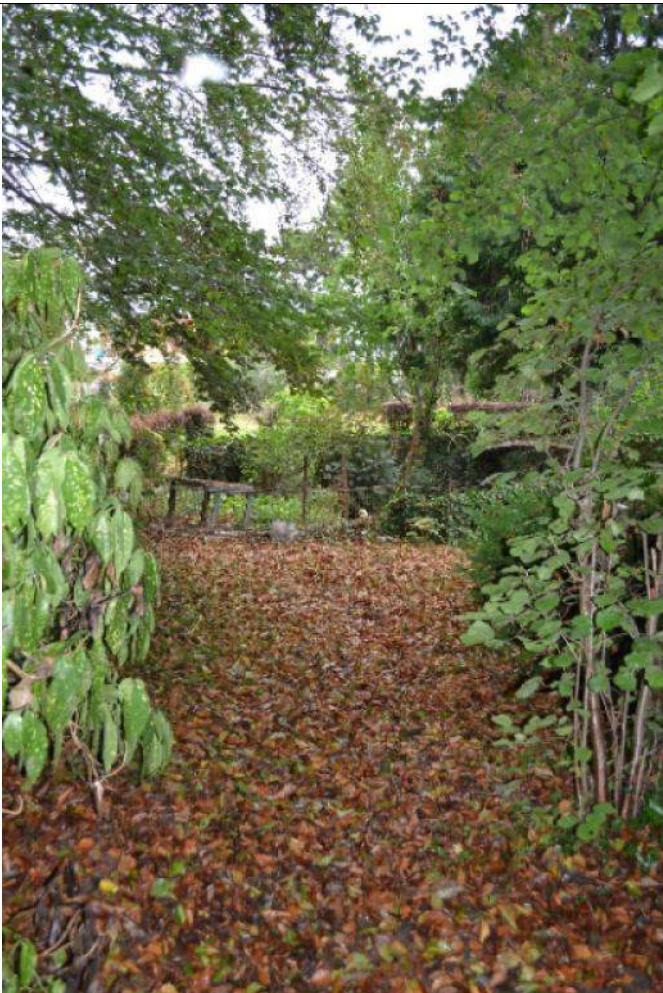
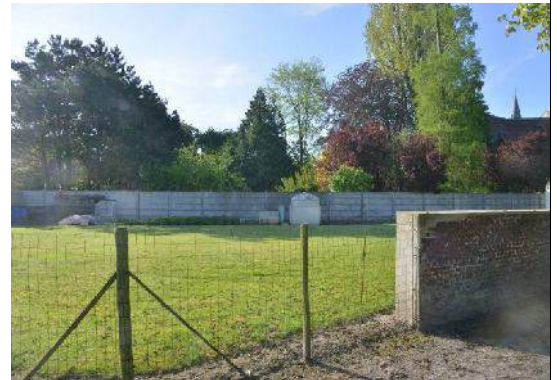
14) Fagus sylvatica 'Atropunicea' (Rode Beuk)

Diagnose: Visueel gezond.

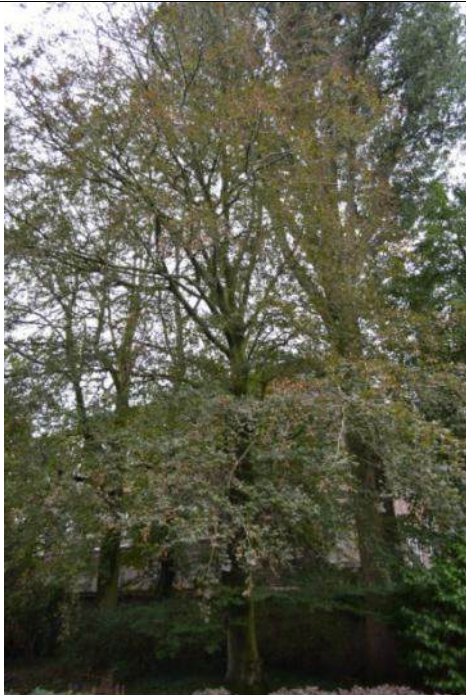
15) Bomengroep *Fagus sylvatica* -3st

Diagnose: Visueel gezond.

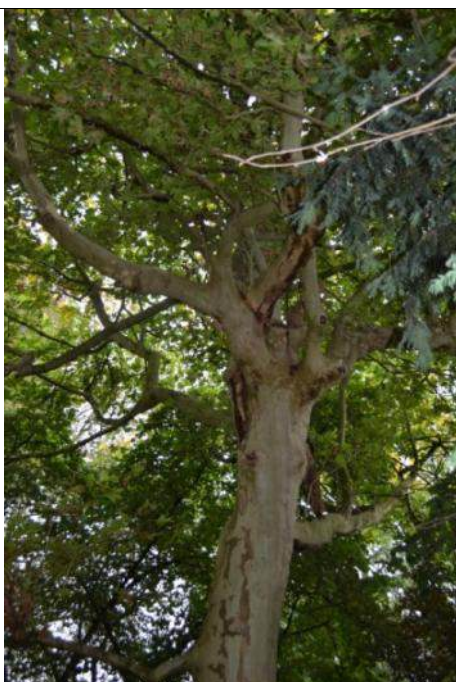
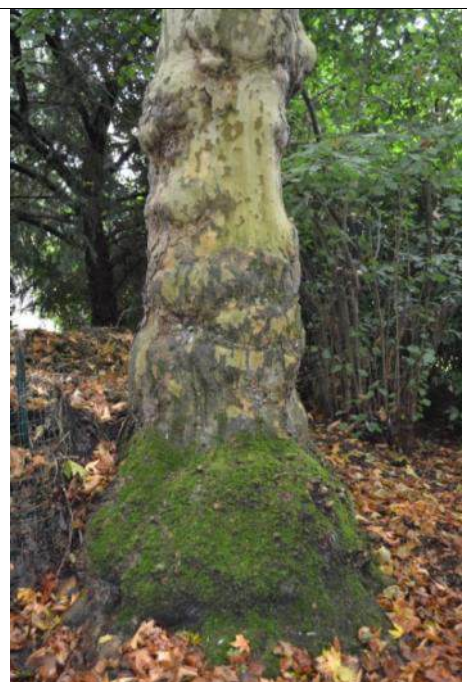
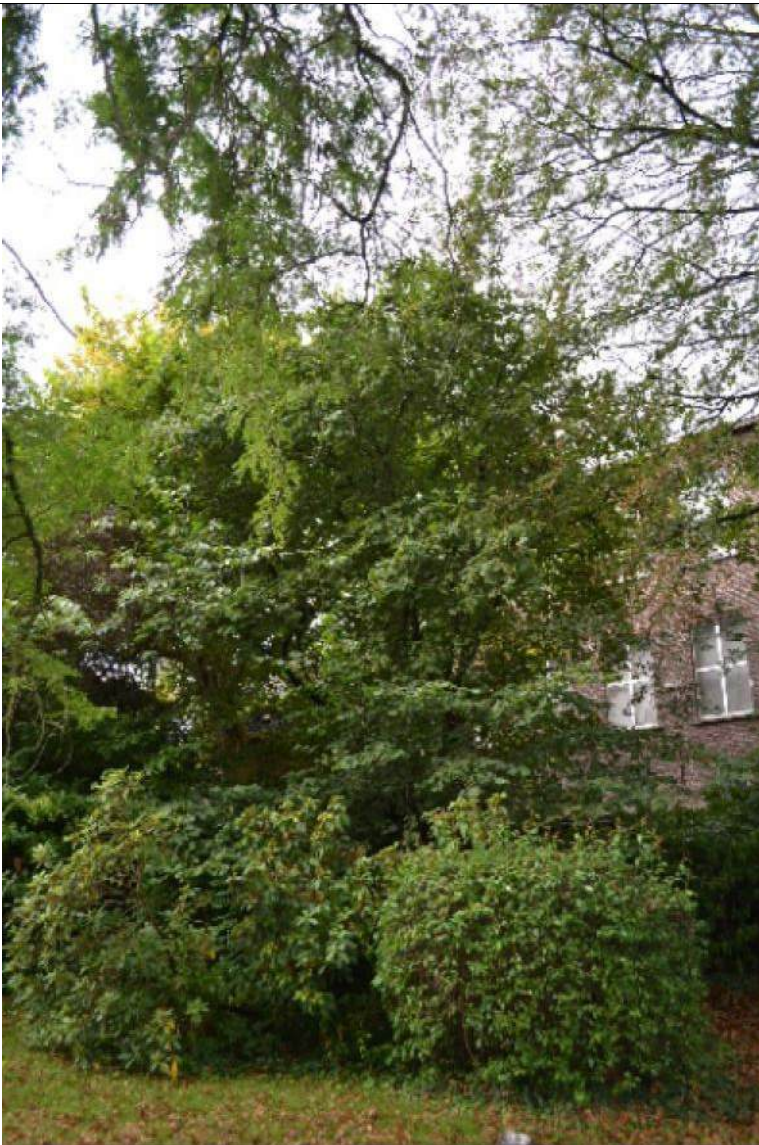
16) *Platanus orientalis*

Visueel gezond. Kroon lichtconcurrentie 2 lindes in hakhout gezet. Slecht geplaatste takken in de kroon. Overgroei kroon dakgoten historische gebouwen, vrij te snoeien. Opvallende knobbels aan voet van de boom, wat vermoedelijk wijst op slecht doordringbare grondlaag?

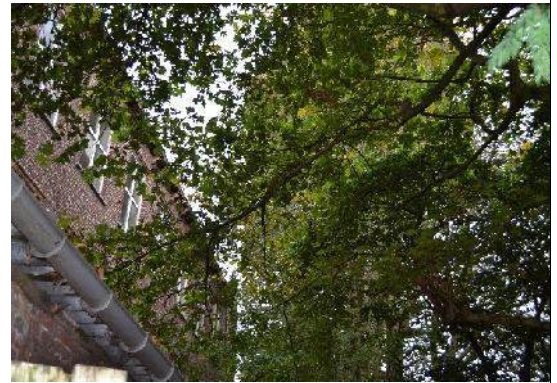
17) Magnolia soulangiana

Diagnose: Gezond exemplaar, struikvorm

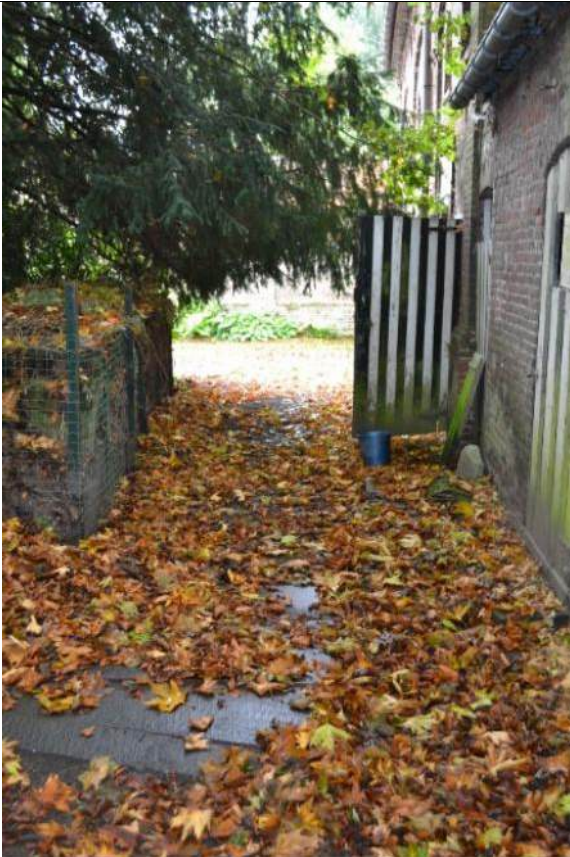
18) Taxus baccata

Maakt deel uit van bomengroep/heesters afwerking rand tuinzone en al exemplaar van hogere Leeftijd

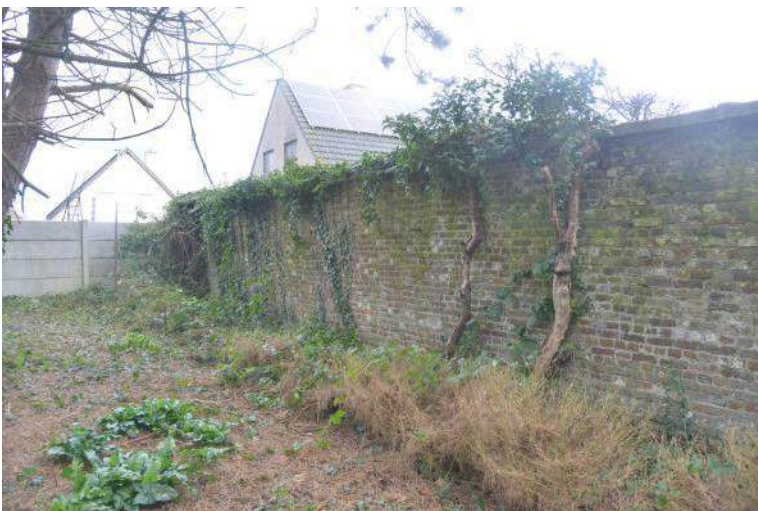
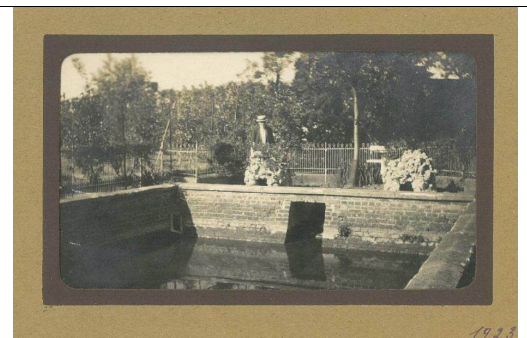
19) Malus domestica cv

Diagnose: Oud exemplaar schuingegroeid

- Restauratie vijver metselwerk + brug.
- Behoud van merkwaardige bomen en bij afsterven vervangen door nieuwe merkwaardige bomen waar mogelijk + nagaan of nu reeds een aantal nieuwe toekomstbomen kunnen geplant worden. (bv. achterin de tuin ter vervanging van de weinig waardevolle Pinussen).
- Vereenvoudigen verzameling sierheesters achterste deel van de tuin, zijn later toegevoegd na verwijderen fruitbomen.
- Overwegen van herintroductie oude fruitrassen in het achterliggend gedeelte van de tuin, in het bijzonder herstel van historisch oude fruitrassen onder leivorm tegen de oostelijke muur.

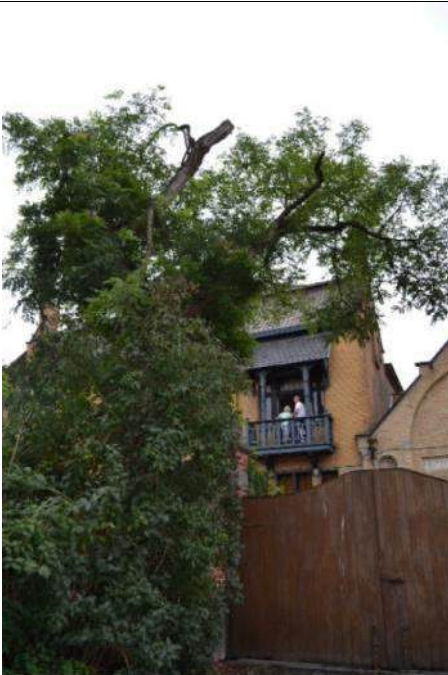
20) Robinia pseudoaccacia

Beschrijving: Uitgewaaide takken na stormschade, naar afgezet tot aan de grond

Diagnose: Veel opslag van nieuw schot, mogelijkheid nagaan scheut laten doorgroeien

Foto nog toestand voor afzetten

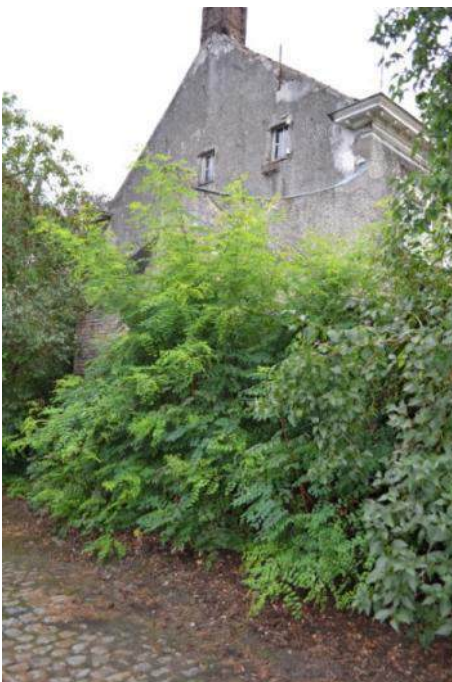
21) Robinia pseudoaccacia

Beschrijving  
afgezet

Diagnose  
Veel opslag van nieuw schot, mogelijkheid nagaan scheut laten doorgroeien
