# Asbestinventarisatetest

Statiestraat 145, 8720 Dentergem

Attestnummer : 20250928-000004.000

Uitgegeven op : 28.09.2025

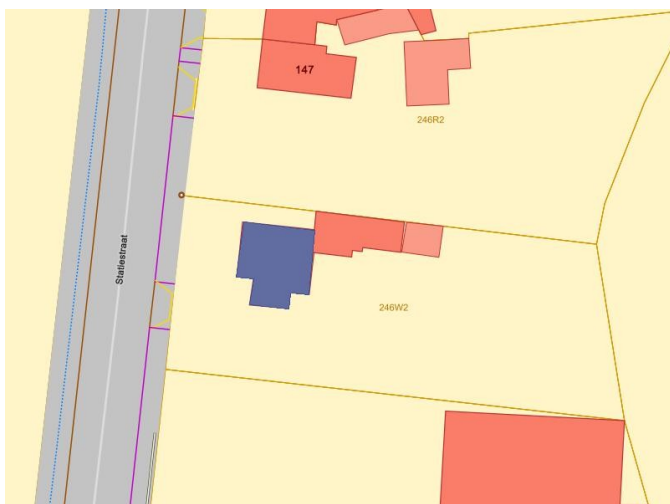
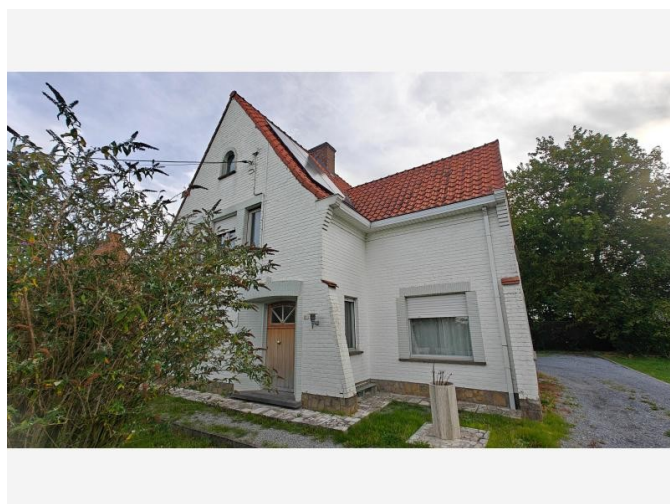
## Zone 1: woning

- 0 Asbestmaterialen
- 2 Beperkingen
- 0 Uitsluitingen
- 0 Roerende goederen
- 0 Puin, steenslag, (water)bodem
- 3 Adviezen
- 3 Geen asbest

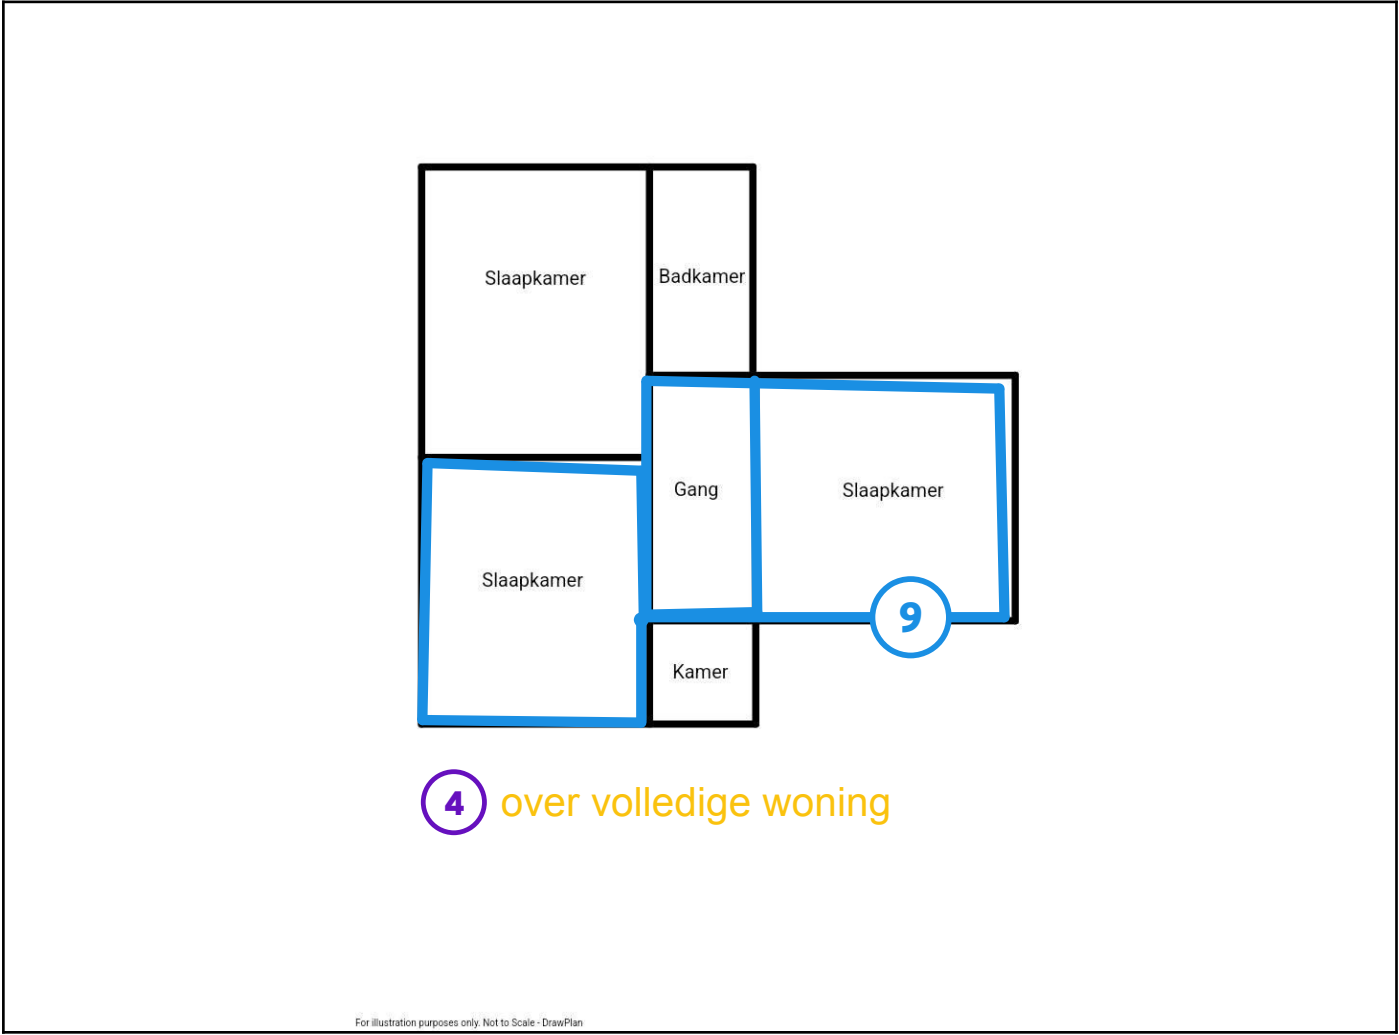
# Plan 1.3: Eerste

| Beschrijving | Type | Actie |
|---|---|---|
| 9. pleisterwerk muur | Geen asbest | - |

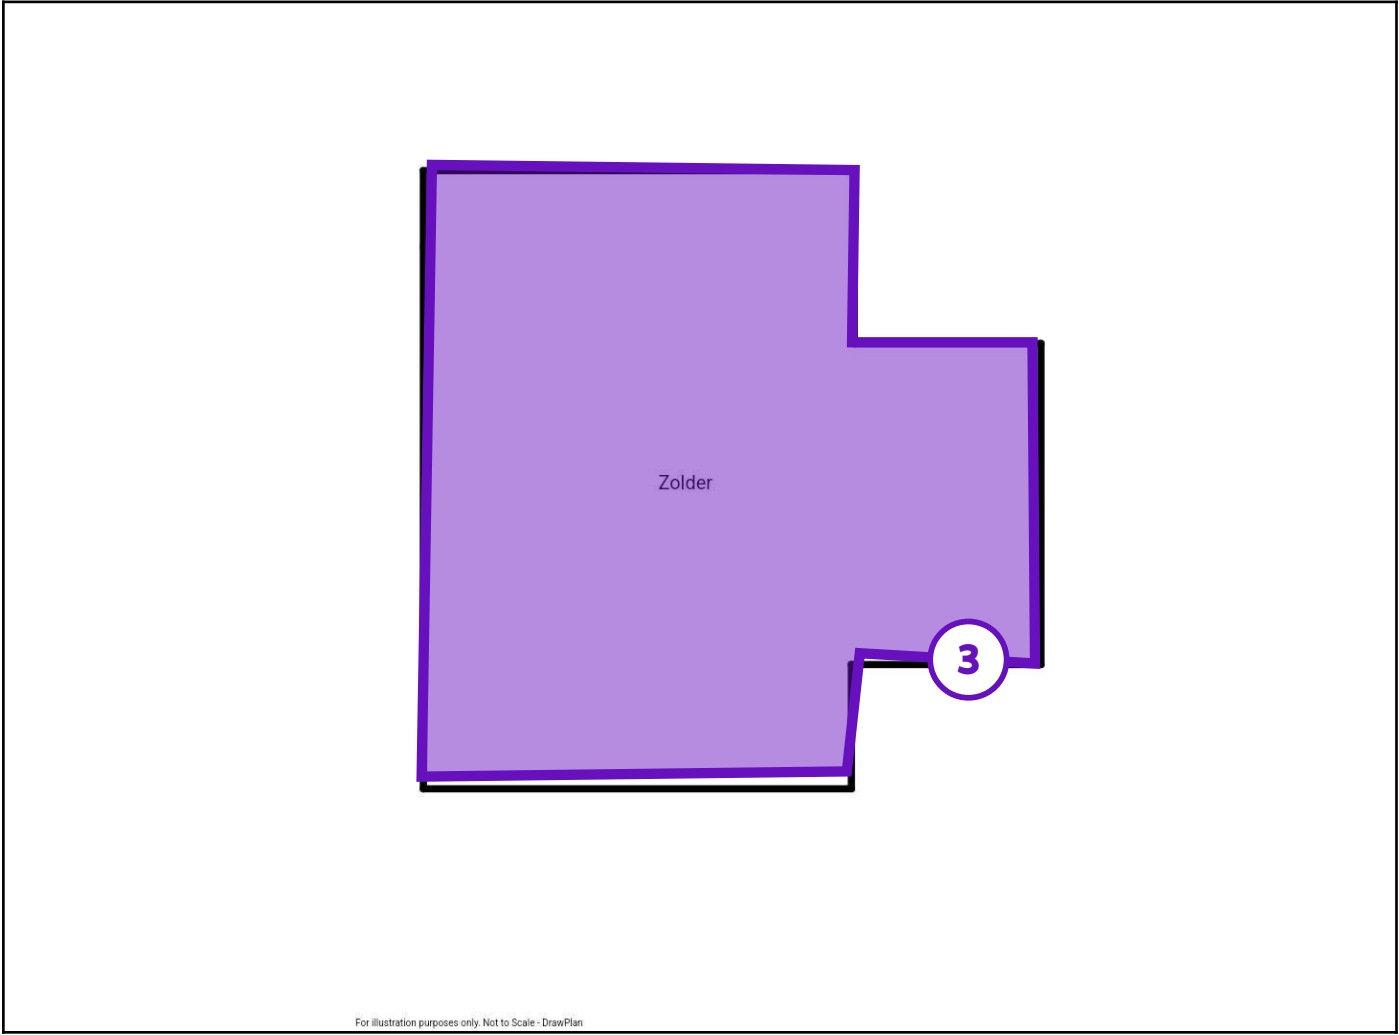
# Plan 1.4: Zolder

| Beschrijving | Type | Actie |
|---|---|---|
| 3. zolder (geen zoldervloer) | Beperking | - |

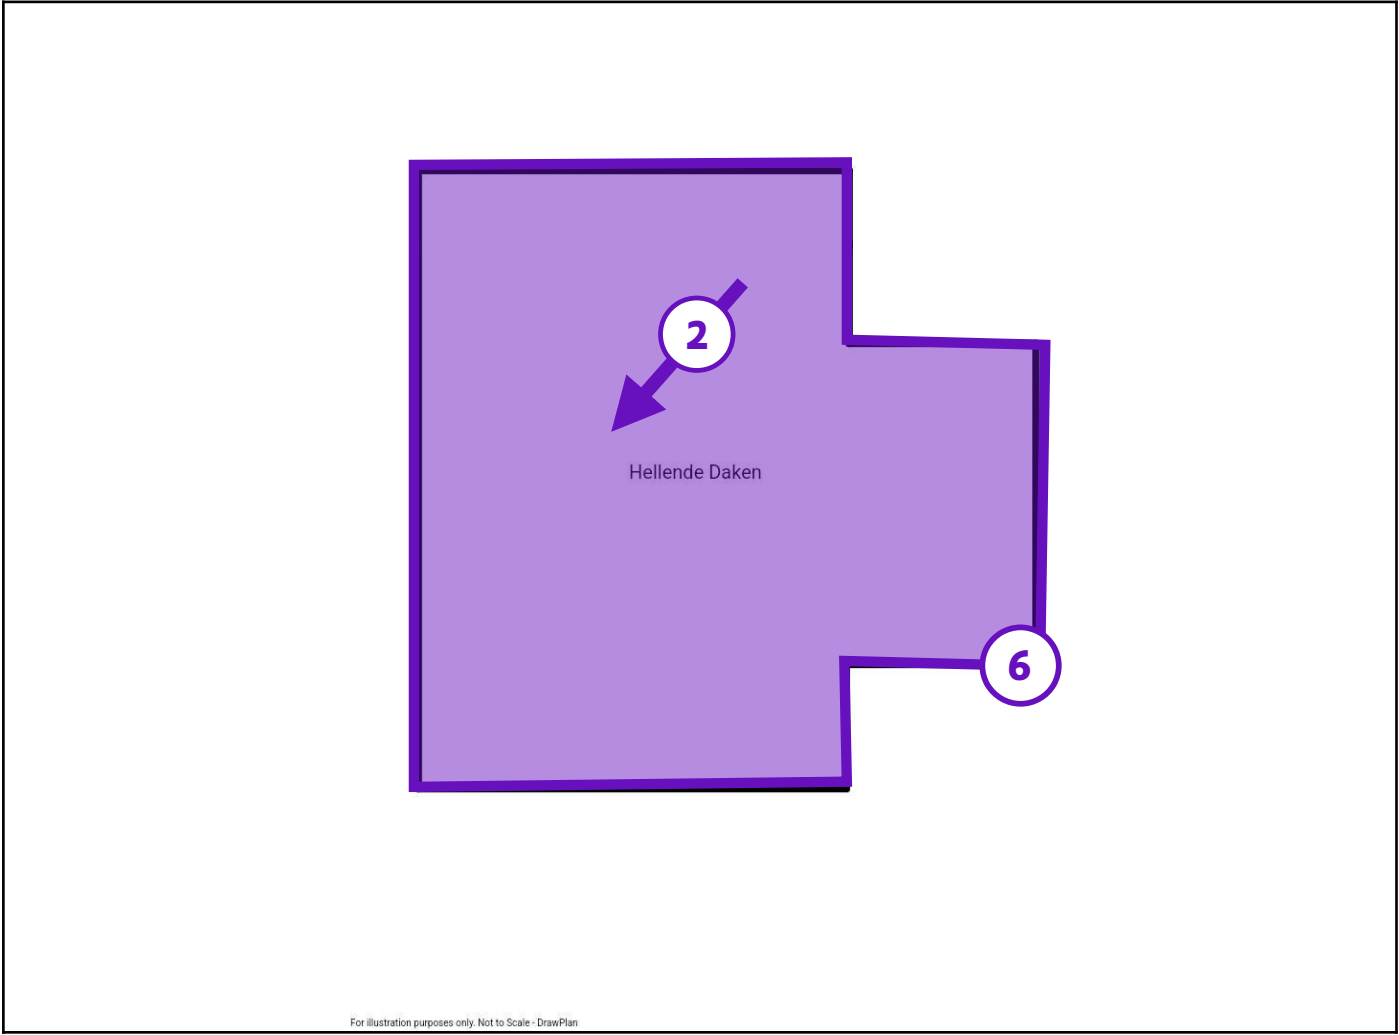
# Plan 1.5: Hellende Daken

| Beschrijving | Type | Actie |
|---|---|---|
| 6. onderdak hoofddak = niet asbesthoudend | Advies | - |

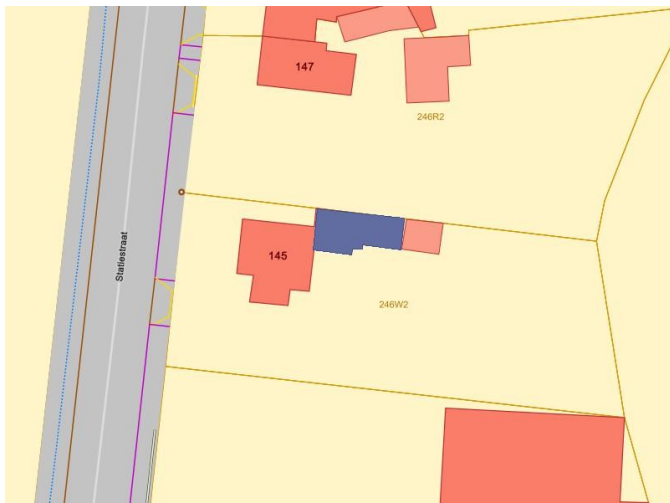
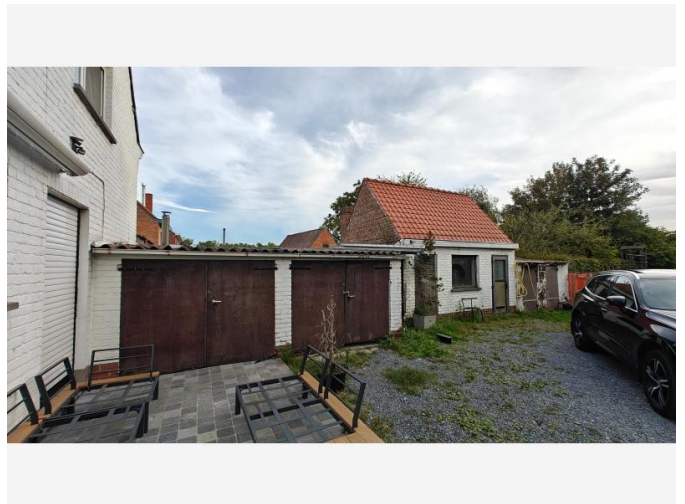
## Zone 2: garages/stallingen

- 1 Asbestmateriaal**
- 0 Beperkingen
- 0 Uitsluitingen
- 0 Roerende goederen
- 0 Puin, steenslag, (water)bodem
- 0 Adviezen
- 1 Geen asbest**

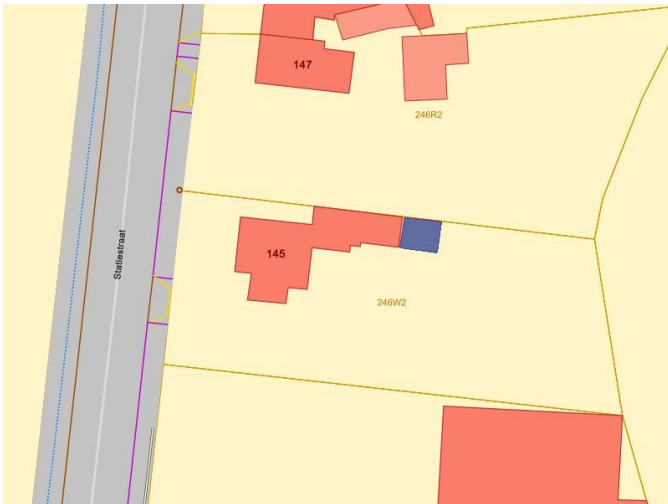
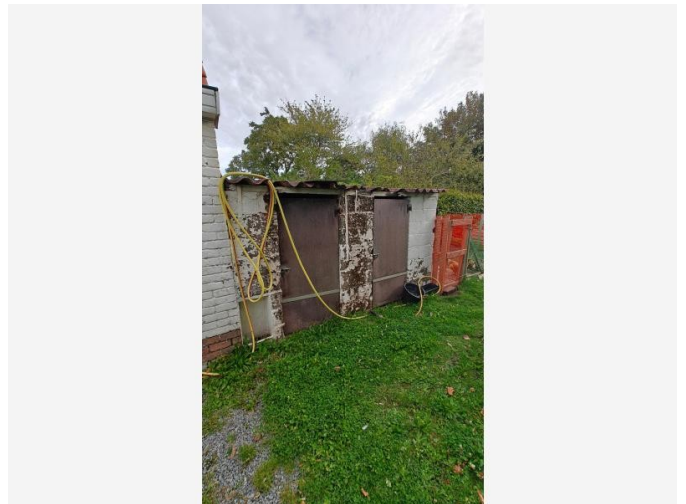
## Zone 3: stallingen achteraan

- 1 Asbestmateriaal**
- 0 Beperkingen
- 0 Uitsluitingen
- 0 Roerende goederen
- 0 Puin, steenslag, (water)bodem
- 0 Adviezen
- 0 Geen asbest
