Asbestinventarisatetest

Leopold Luypaertstraat 192, 1850 Grimbergen

Attestnummer : 20240227-000479.000

Uitgegeven op : 27.02.2024

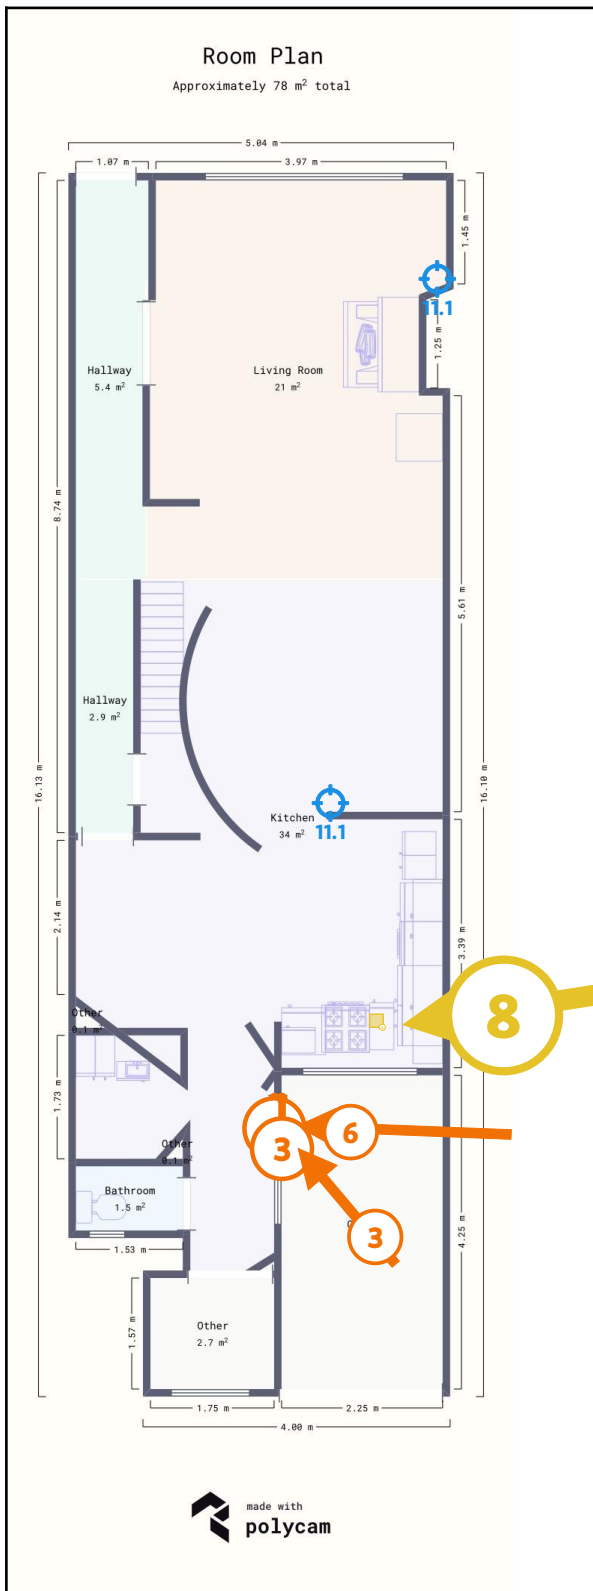
Plan 1.1: Gelijkvloers

3. Mastiek als kit van achterdeur	Asbestmateriaal	Verwijderen
6. Glasalplaat achterdeur	Asbestmateriaal	Verwijderen
8. Dreunplaatje	Asbestmateriaal	Zorgvuldig beheren
11. Pleisterwerk muren	Geen asbest	-
11.1 Code: 8128567	Mengmonster	-

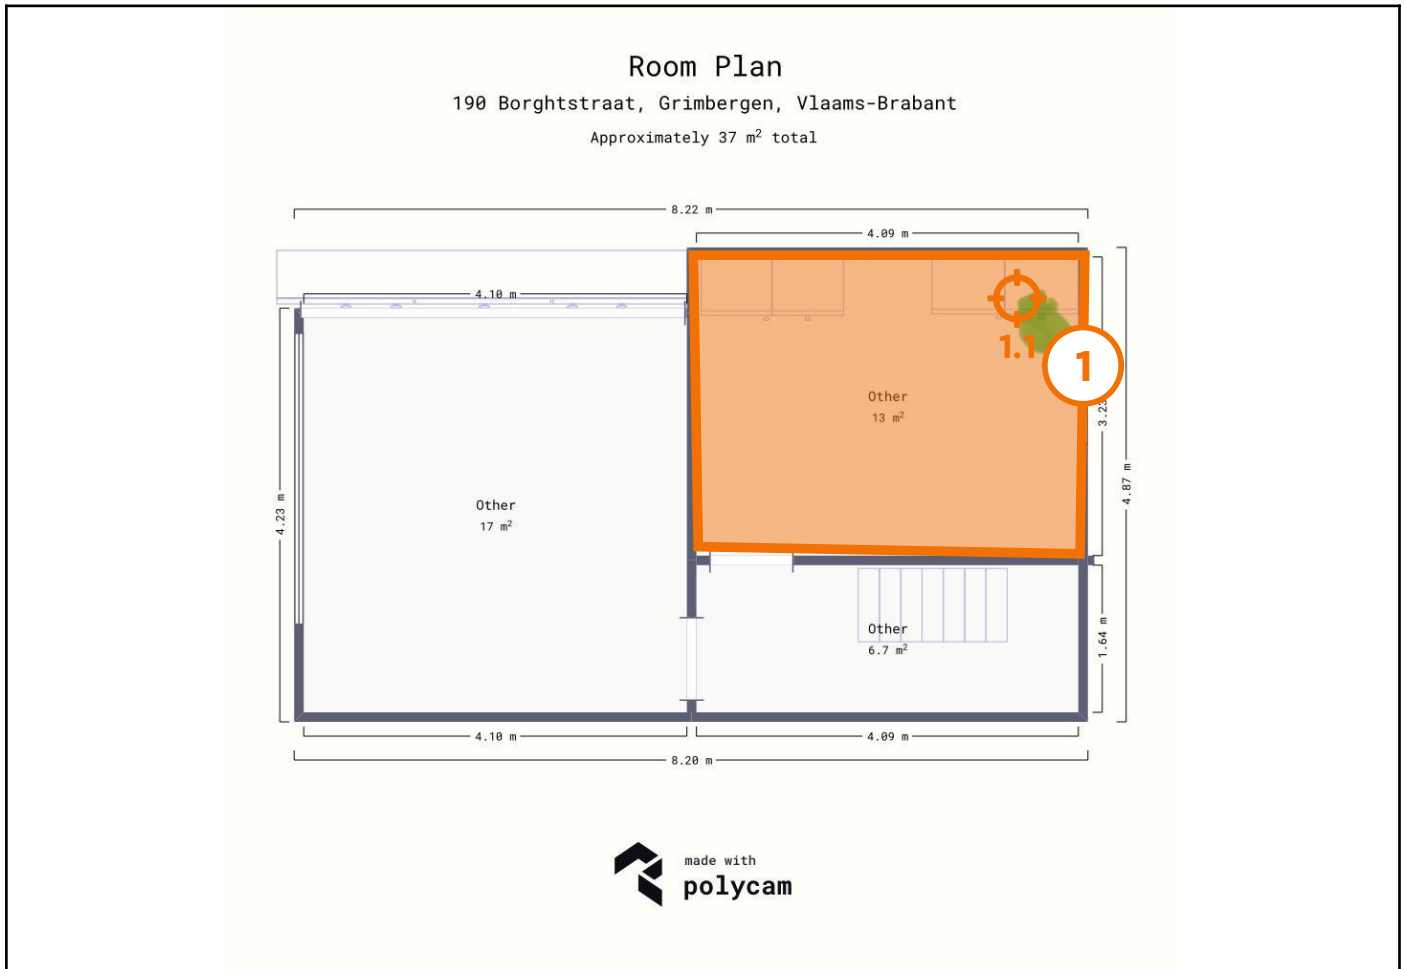
Plan 1.2: 1ste verdiep

Beschrijving	Type	Actie
1. Vloerbekleding	Asbestmateriaal	Verwijderen
1.1 Code: 8128569	Puntmonster	-

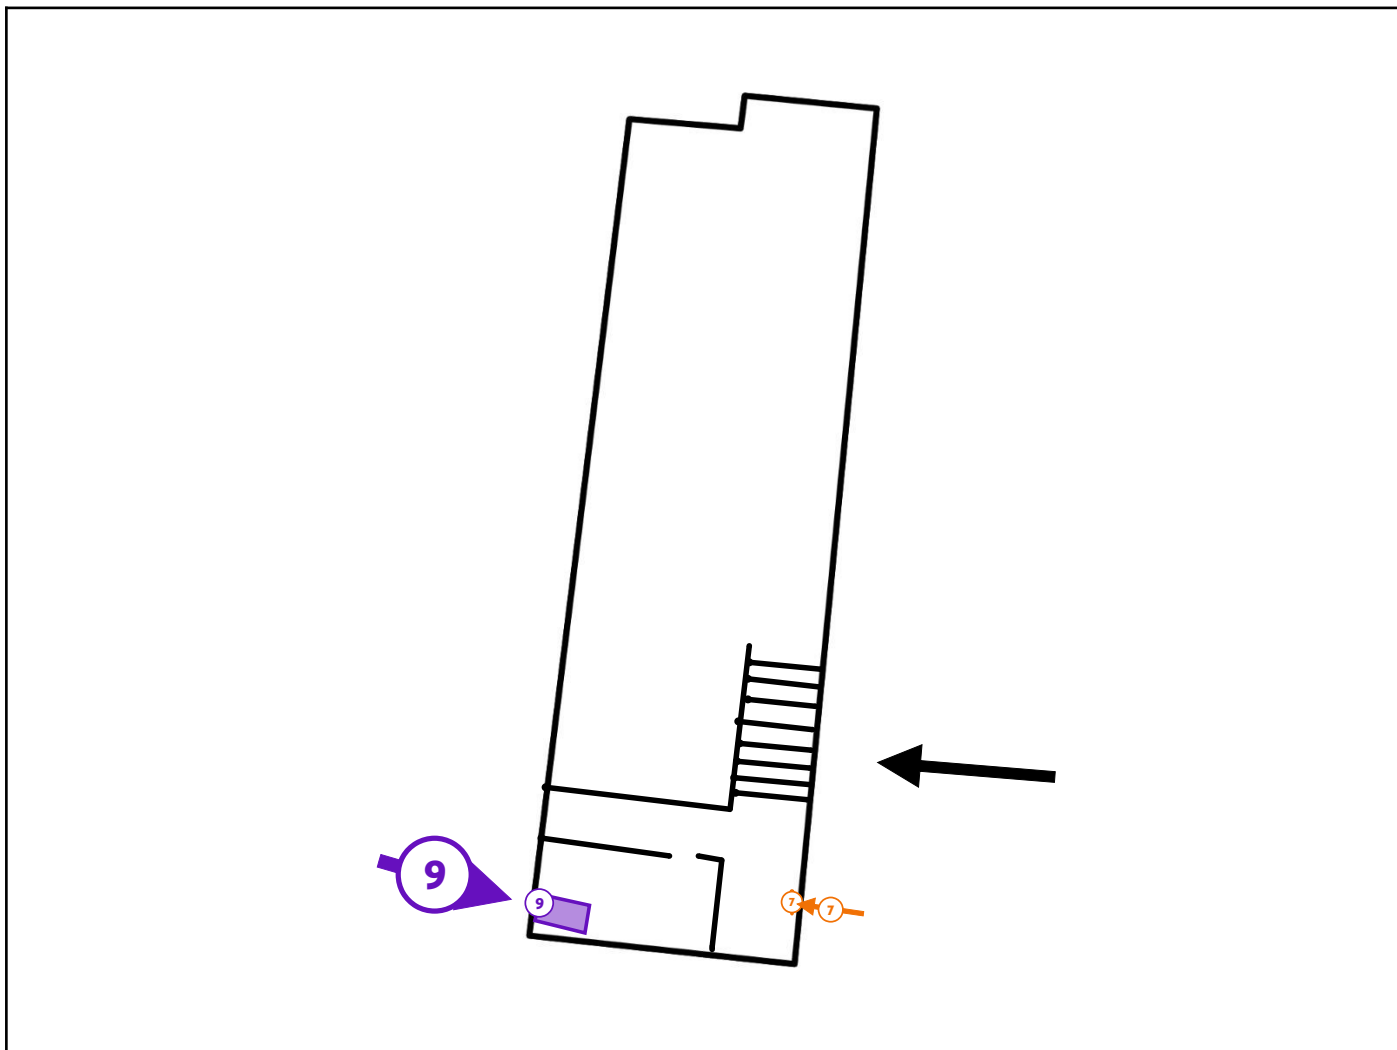
Plan 1.3: Kelder

Beschrijving	Type	Actie
7. Elektrische installatie	Asbestmateriaal	Verwijderen
9. Verwarmingsketel	Advies	-

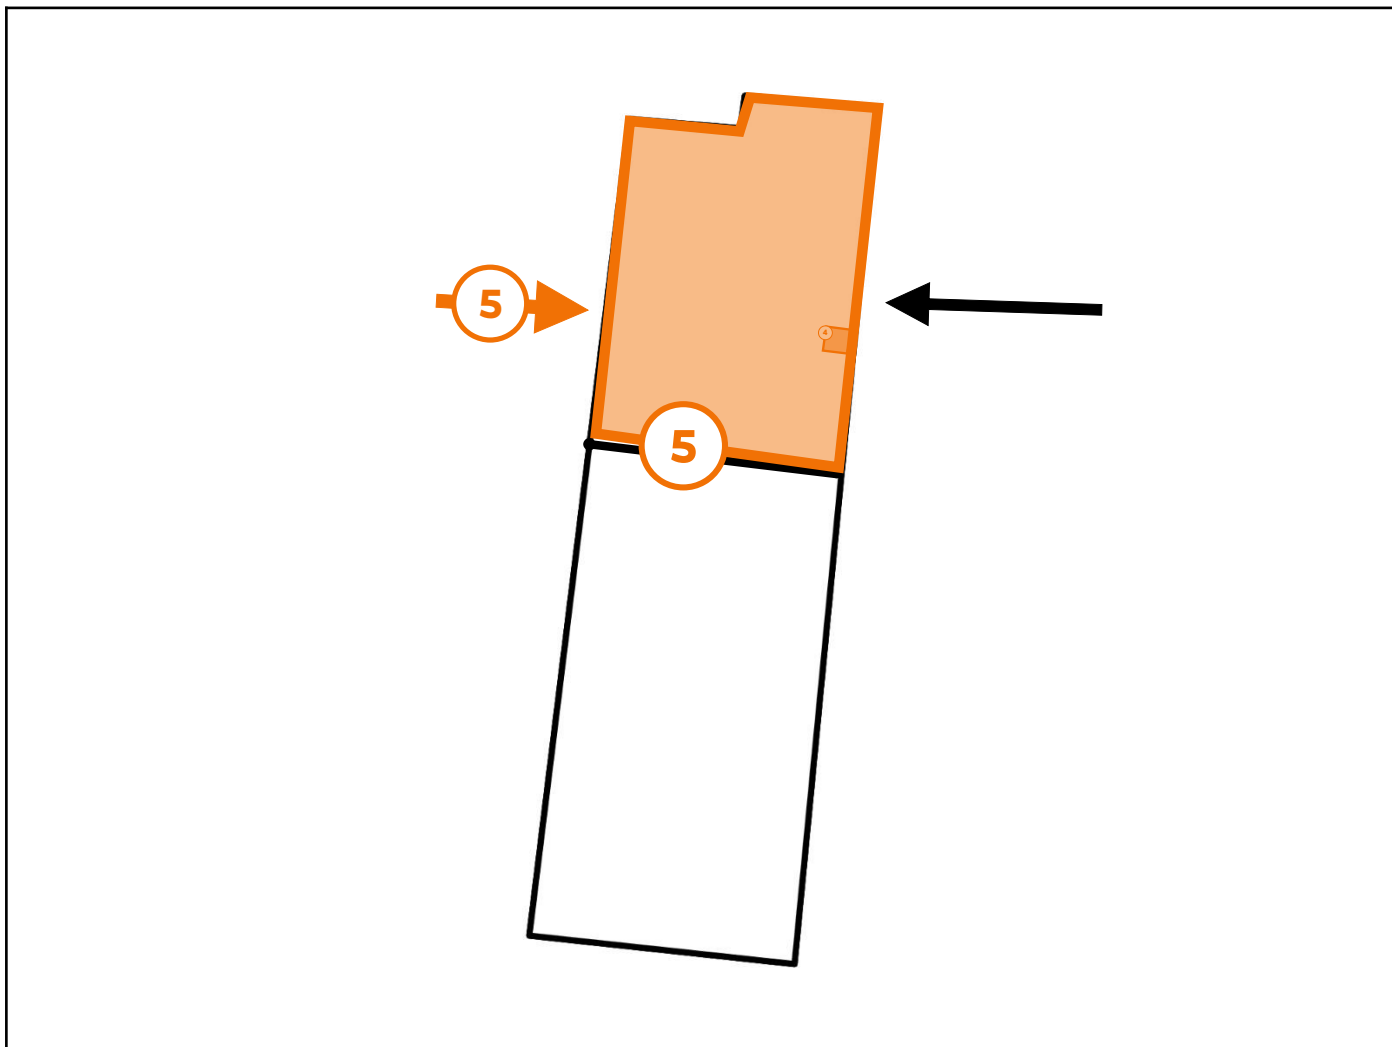
Plan 1.4: Plat dak

Beschrijving	Type	Actie
4. Schoorsteenbuis plat dak	Asbestmateriaal	Verwijderen
5. Roofing plat dak	Asbestmateriaal	Verwijderen

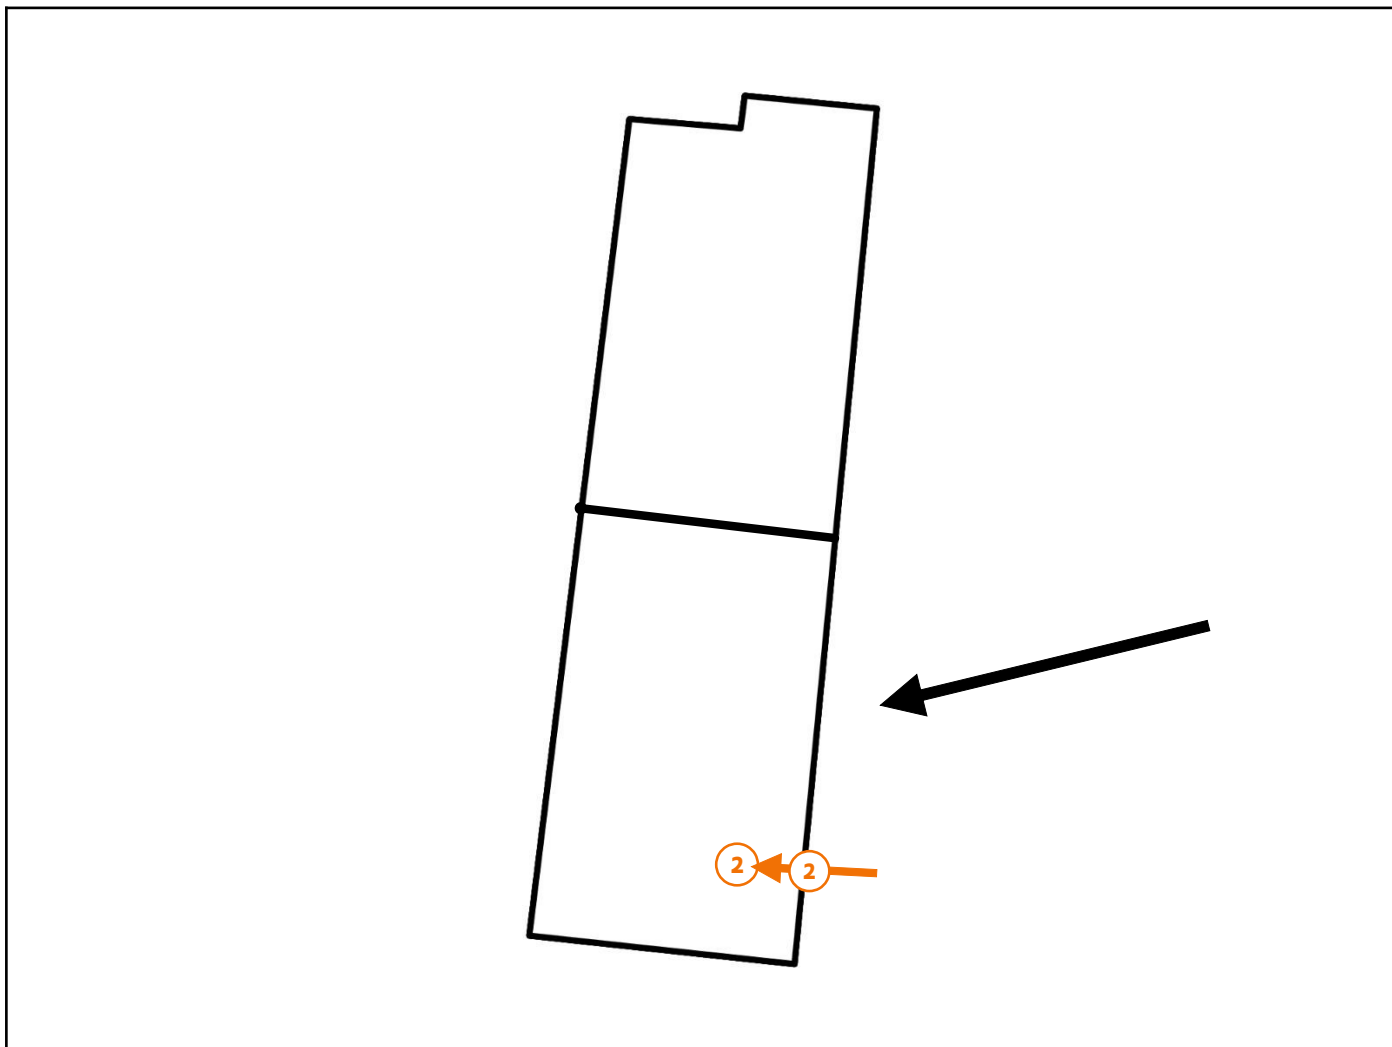
Plan 1.5: Zolder

Beschrijving	Type	Actie
2. Bakeliet schakelaar	Asbestmateriaal	Verwijderen

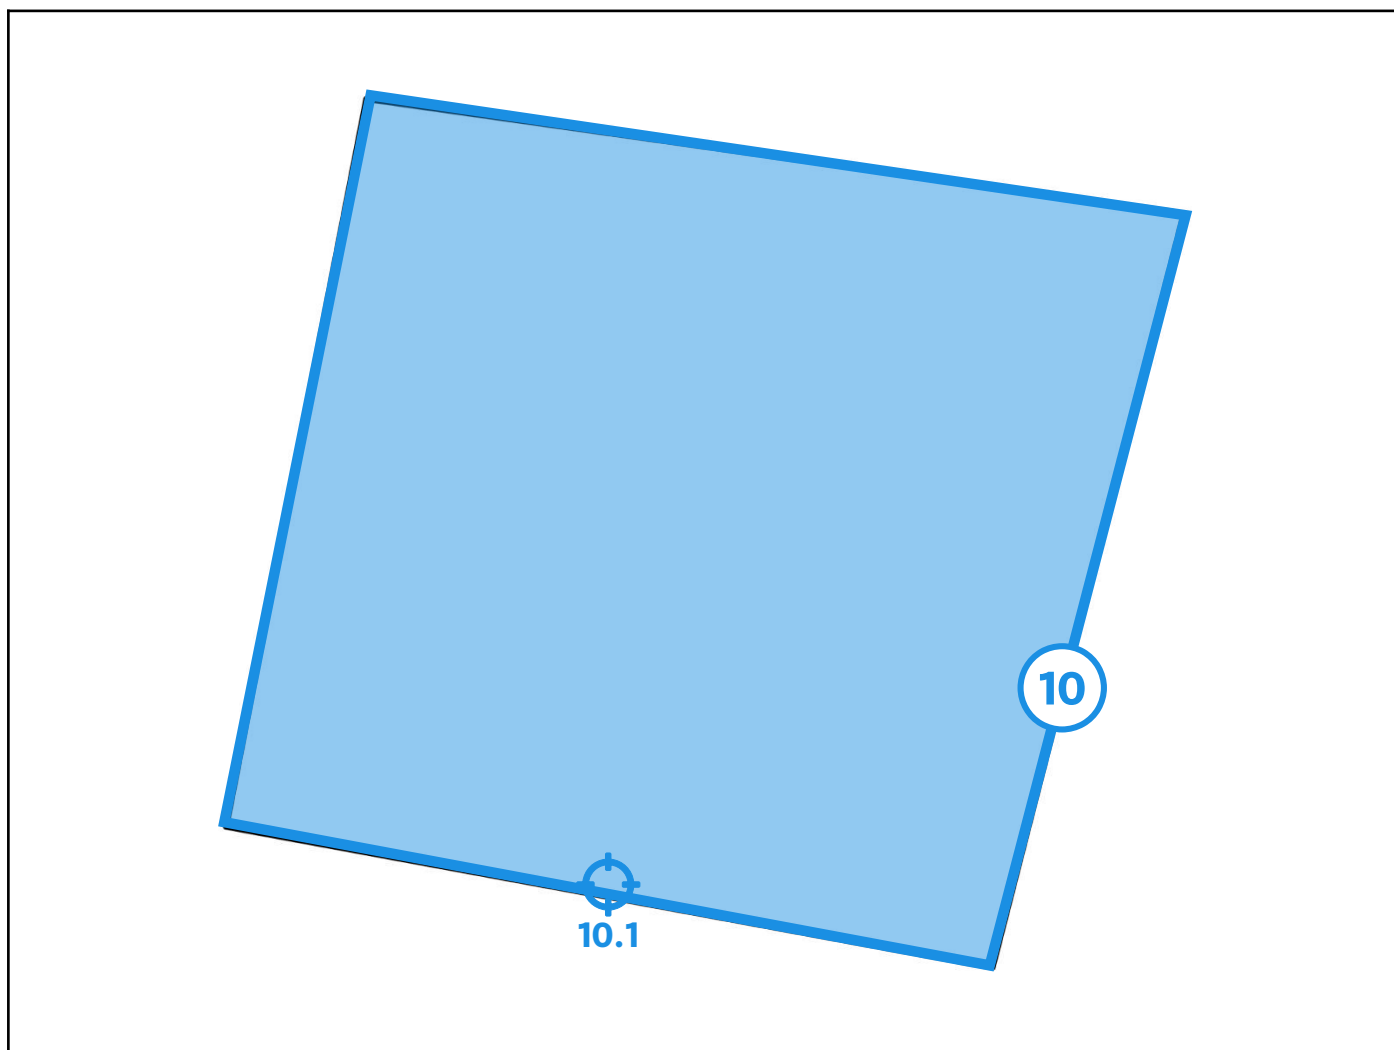
Plan 2.1: Tuinhuis

Beschrijving	Type	Actie
10. Roofing tuinhuis	Geen asbest	-
10.1 Code: 8128568	Puntmonster	-
