Asbestinventarisatetest

Zemstsesteenweg 131, 1981 Zemst

Attestnummer : 20231207-000008.000

Uitgegeven op : 07.12.2023

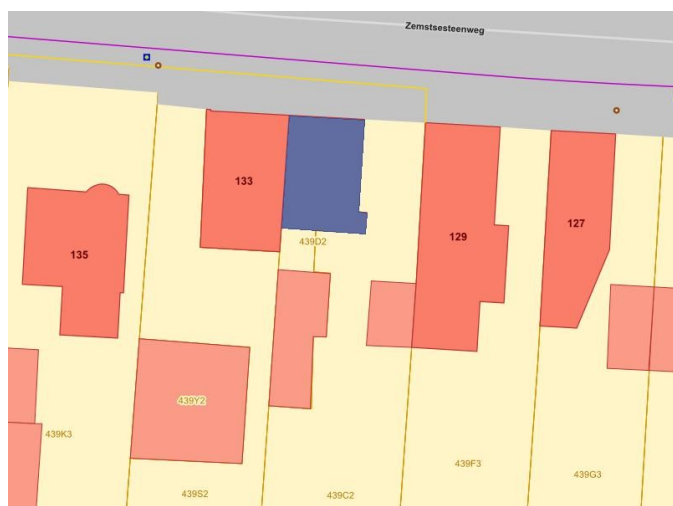
Zone 1: woning

Tijdens de inspectie vastgesteld:

1 Asbestmateriaal

1 Advies

2 Geen asbest

Beschrijving	Type	Actie
1. Pakkingen verwarming	Asbestmateriaal	Verwijderen
5. vals plafond	Advies	-
7. Pleisterwerk muur	Geen asbest	-
7.1 Code: 002	Mengmonster	-

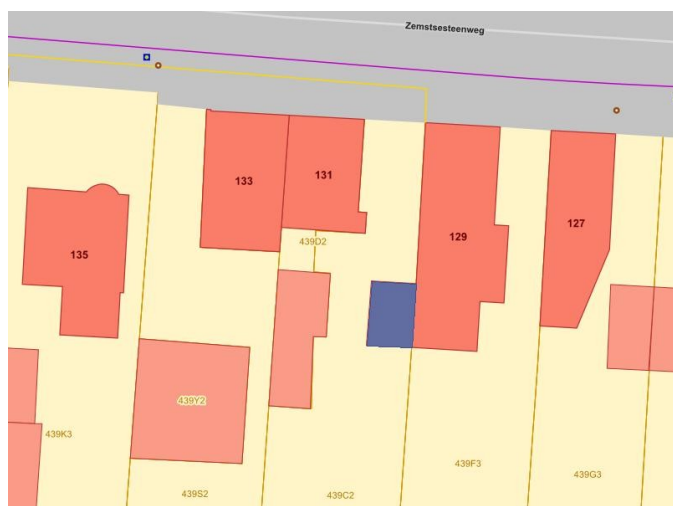
Zone 2: garage

Tijdens de inspectie vastgesteld:

1 Asbestmateriaal

Beschrijving	Type	Actie
2. Golfplaten dak garage	Asbestmateriaal	Verwijderen

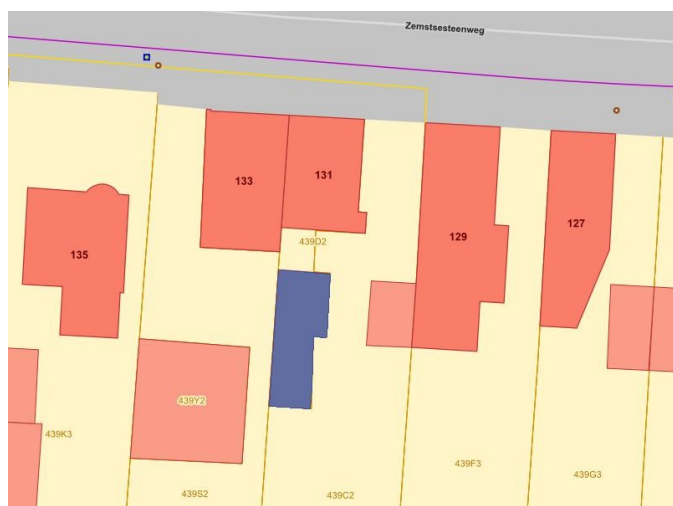
Zone 3: Bijgebouw

Tijdens de inspectie vastgesteld:

2 Asbestmaterialen
