Asbestinventarisatetest

Mezenlaan 76, 1800 Vilvoorde

Attestnummer : 20241126-000086.000

Uitgegeven op : 26.11.2024

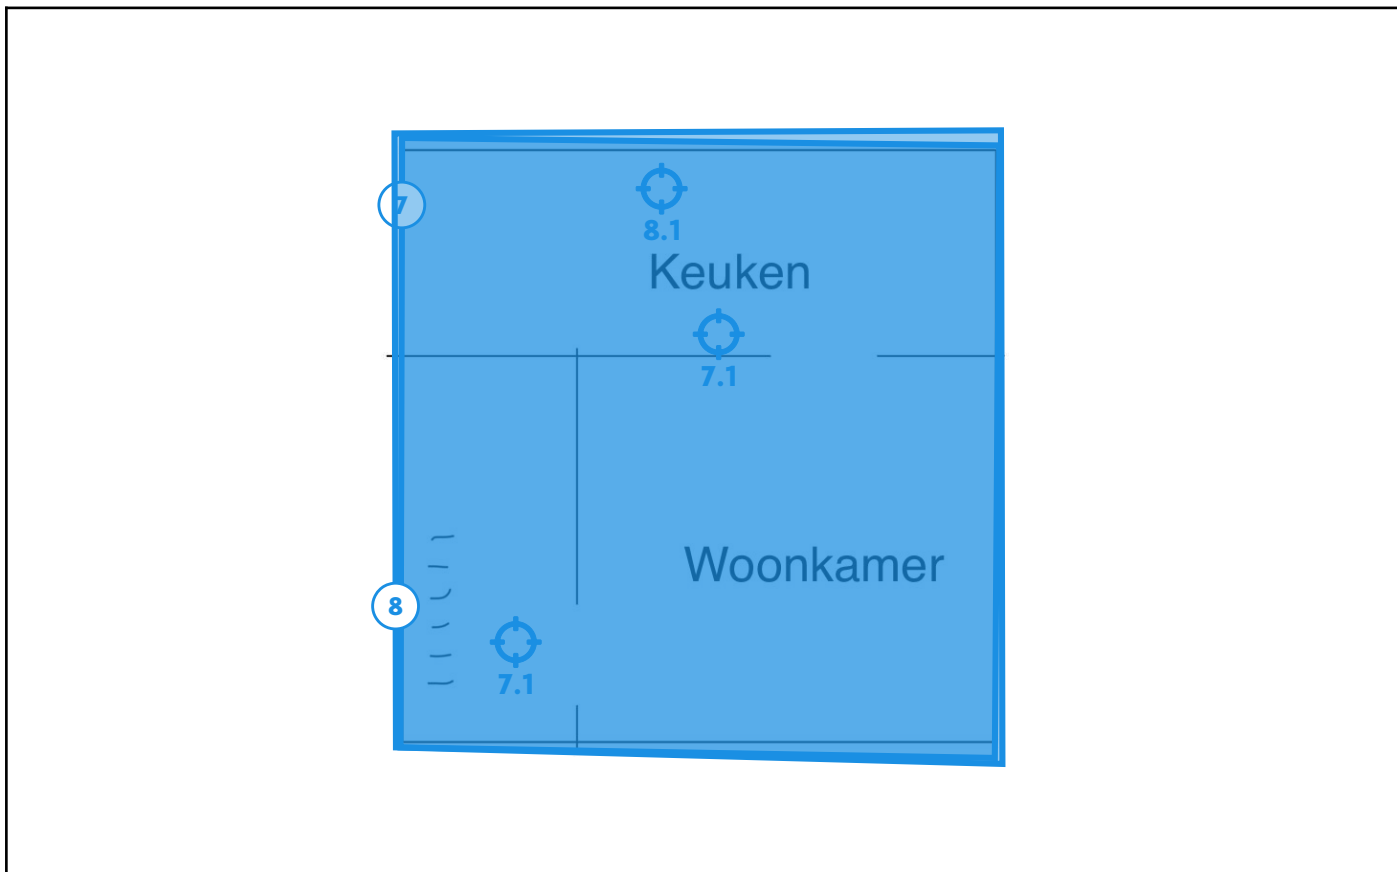
Plan 1.2: Verdiep

Beschrijving	Type	Actie
7. pleister muren	Geen asbest	-
7.1 Code: 001	Mengmonster	-
8. Pleister plafond	Geen asbest	-
8.1 Code: 002	Mengmonster	-

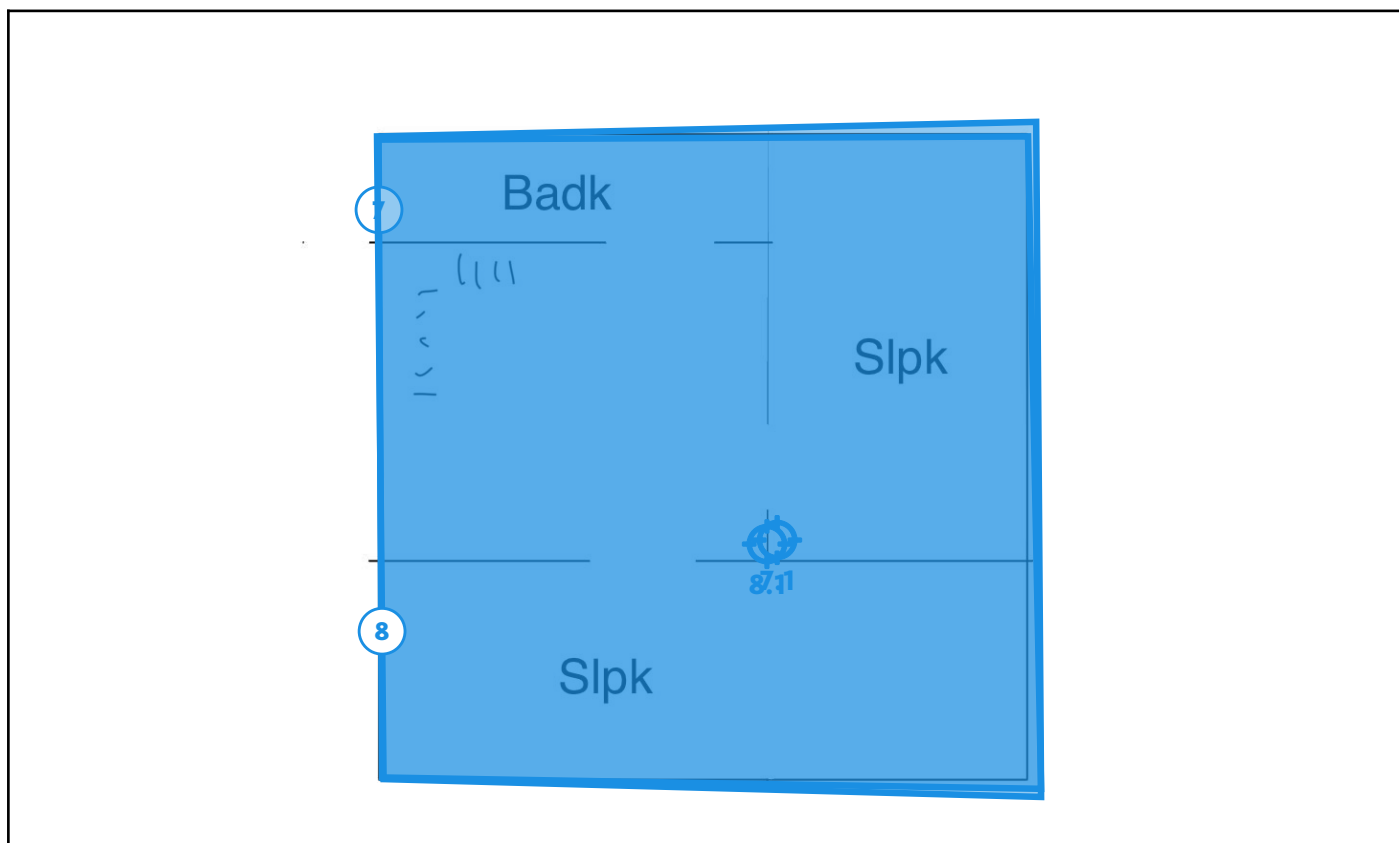
Plan 1.3: Verdiep 2

Beschrijving	Type	Actie
7. pleister muren	Geen asbest	-
7.1 Code: 001	Mengmonster	-
8. Pleister plafond	Geen asbest	-
8.1 Code: 002	Mengmonster	-
