Asbestinventarisatetest

Schoolstraat 61, 1880 Kapelle-op-den-Bos

Attestnummer : 20240911-000501.000

Uitgegeven op : 11.09.2024

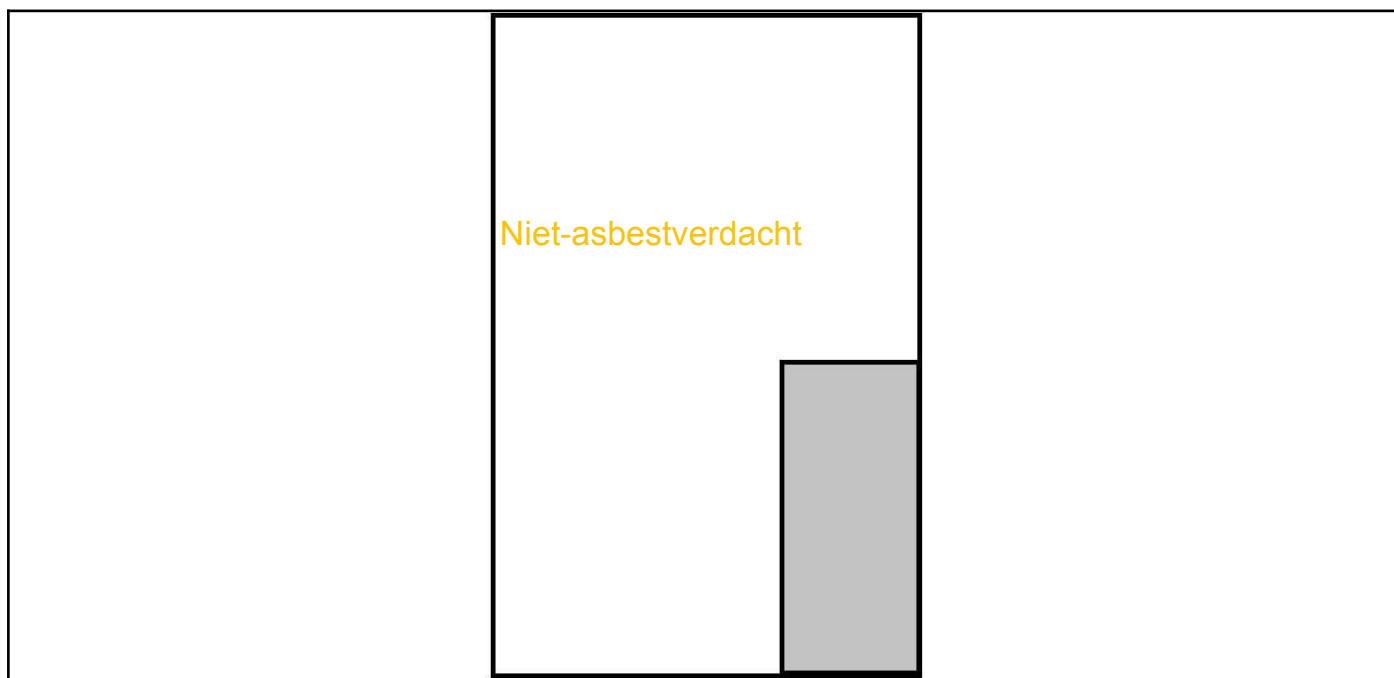
Plan 1.1: Kelder

Beschrijving	Type	Actie
6. Kelder	Advies	-

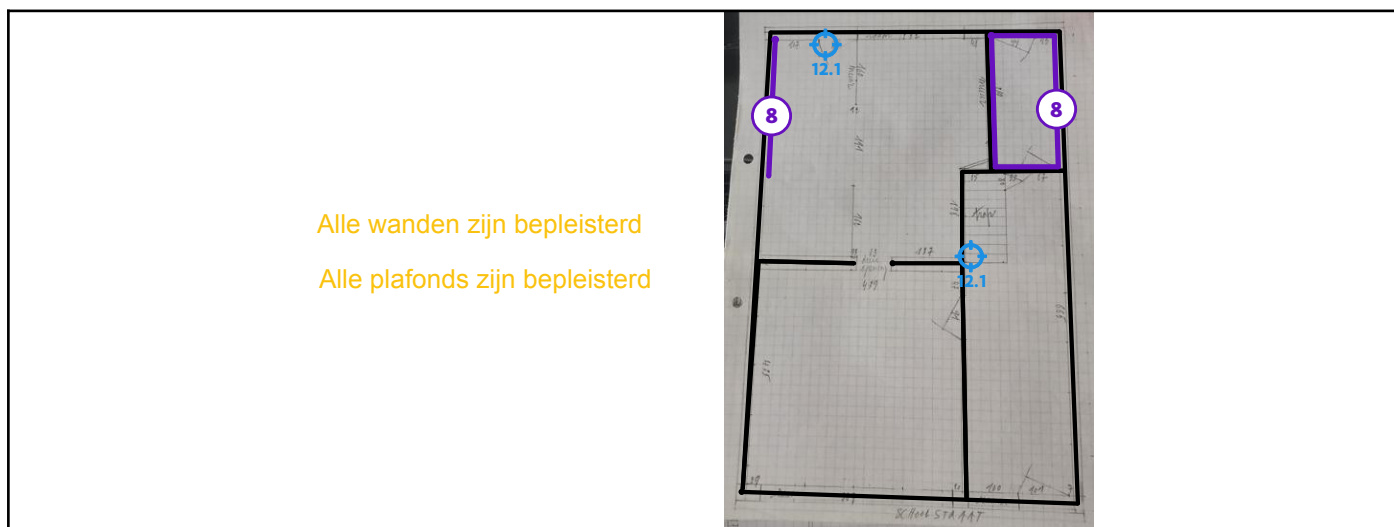
Plan 1.2: Gelijkvloers

Beschrijving	Type	Actie
8. Lijm laag achter wandtegels	Advies	-
9. Pleisterwerk muren	Geen asbest	-
12. Pleisterwerk plafond	Geen asbest	-
12.1 Code: 002	Mengmonster	-

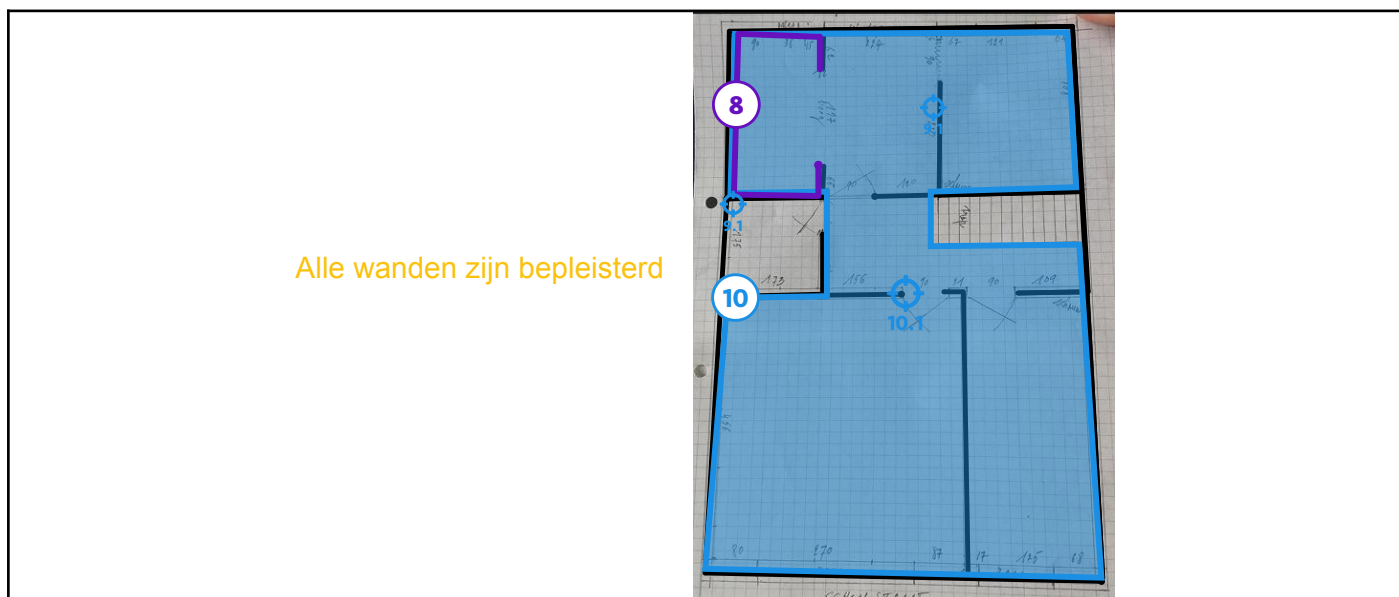
Plan 1.3: 1ste verdiep

Beschrijving	Type	Actie
8. Lijm laag achter wandtegels	Advies	-
9. Pleisterwerk muren	Geen asbest	-
9.1 Code: 001	Mengmonster	-
10. Vinylvloerbekleding 1ste verdiep	Geen asbest	-
10.1 Code: 003	Puntmonster	-

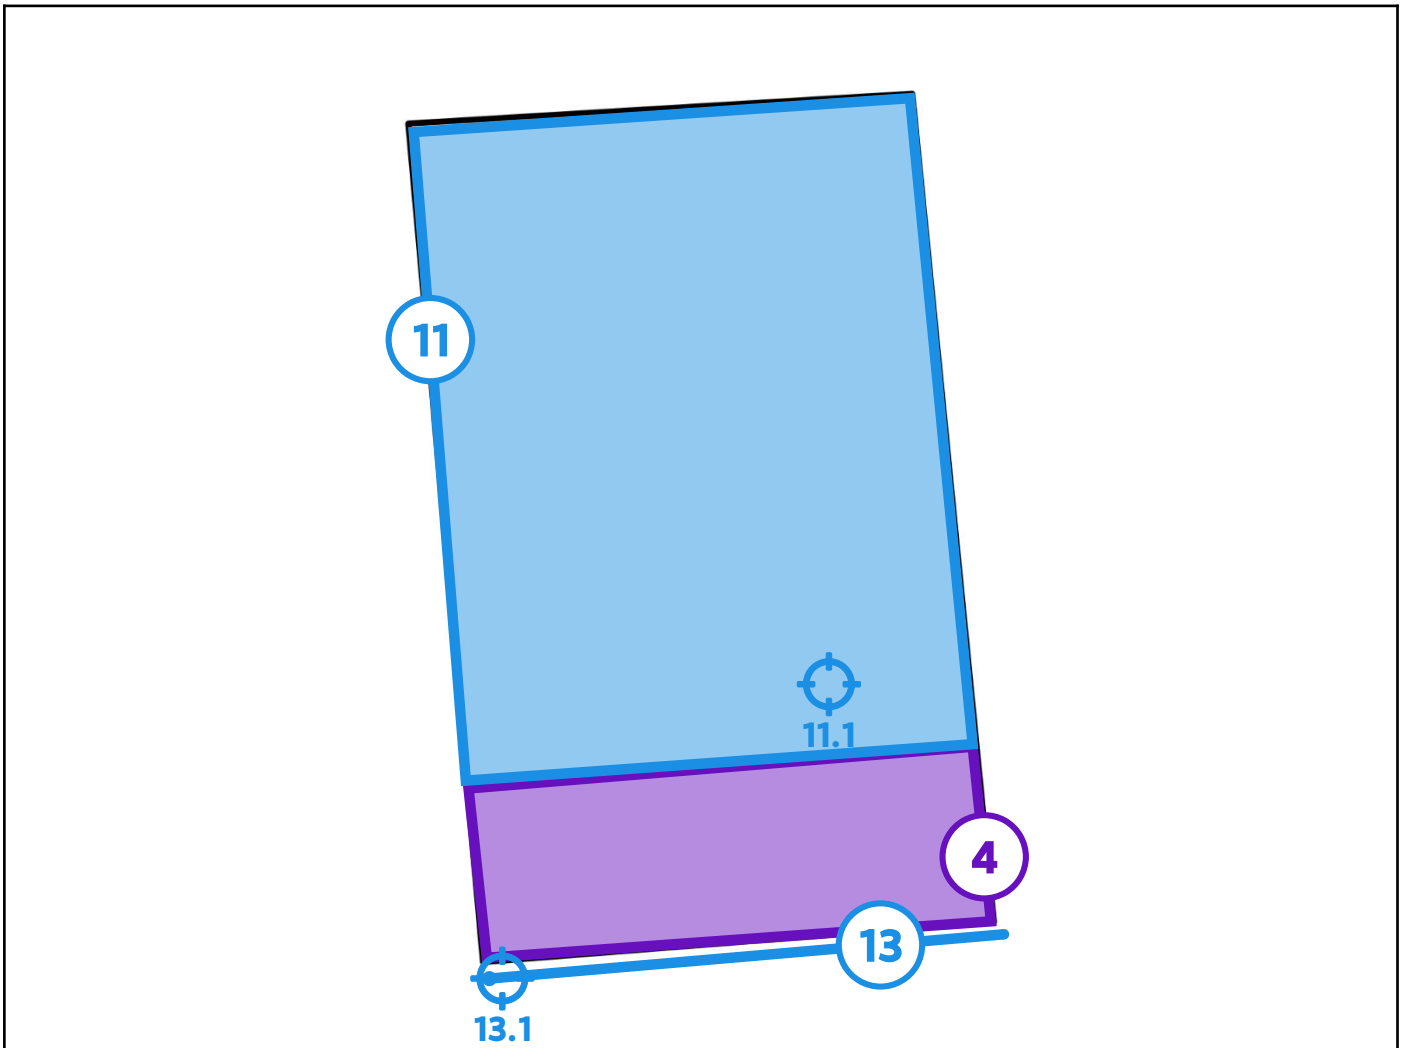
Plan 1.5: Bovenaanzicht

Beschrijving	Type	Actie
4. Plat dak woning	Advies	-
11. Leien dak woning	Geen asbest	-
11.1 Code: 005	Puntmonster	-
13. Crepi achtergevel	Geen asbest	-
13.1 Code: 004	Puntmonster	-

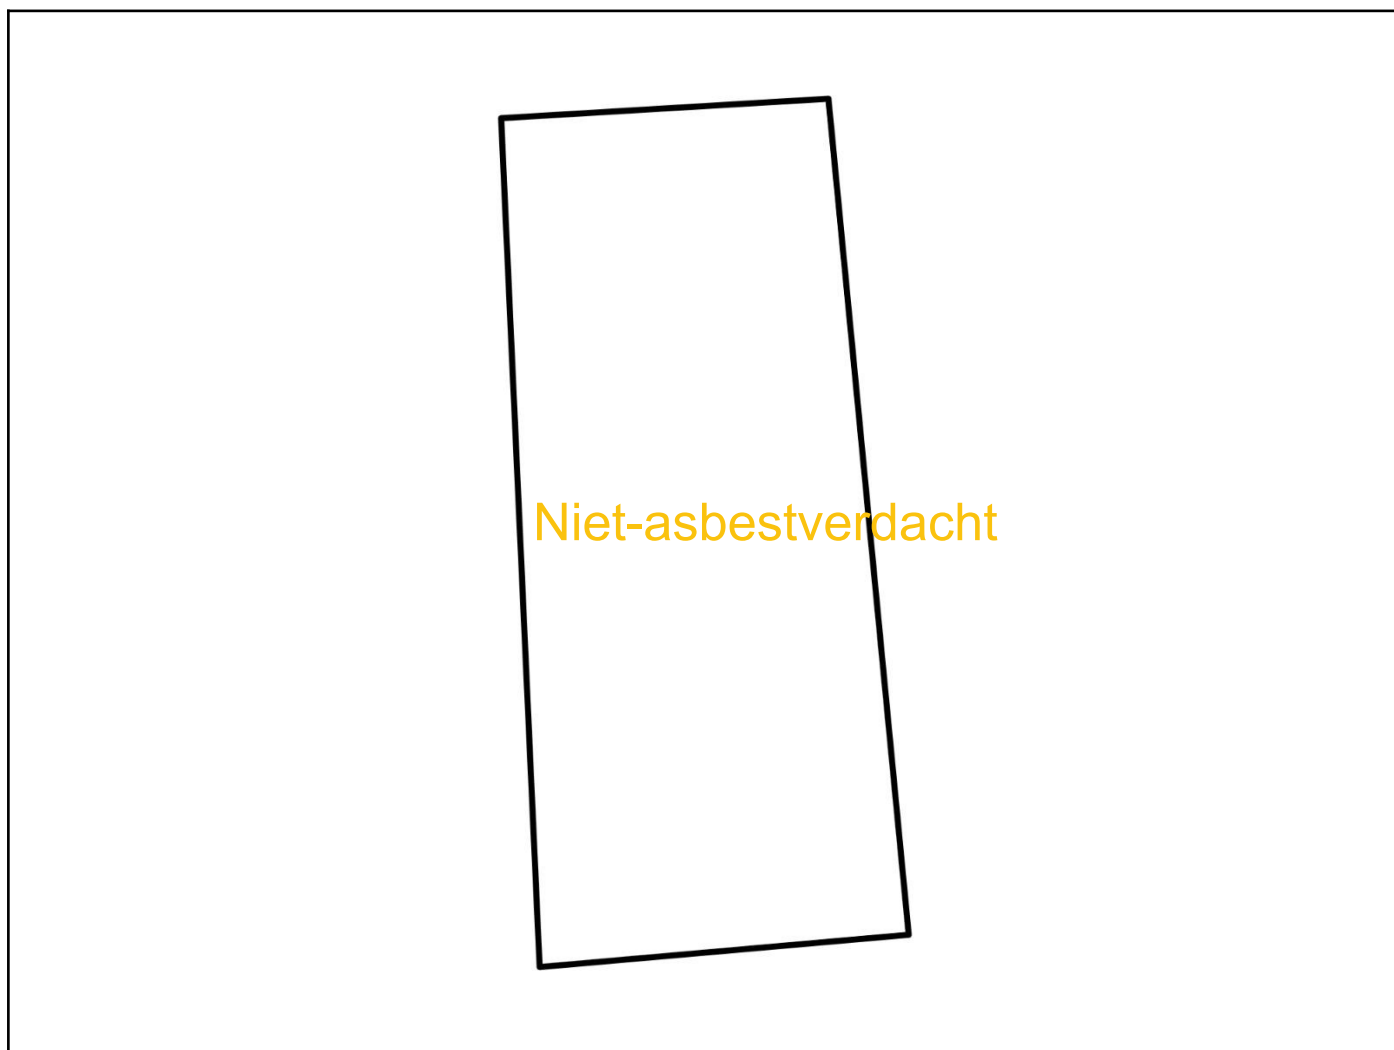
Plan 3.1: Bovenaanzicht

Beschrijving	Type	Actie
5. Garage	Advies	-
