# Asbestinventarisatetest

Vermeylenstraat (August) 23, 1800 Vilvoorde

Attestnummer : 20260924-000224.000

Uitgegeven op : 24.09.2026

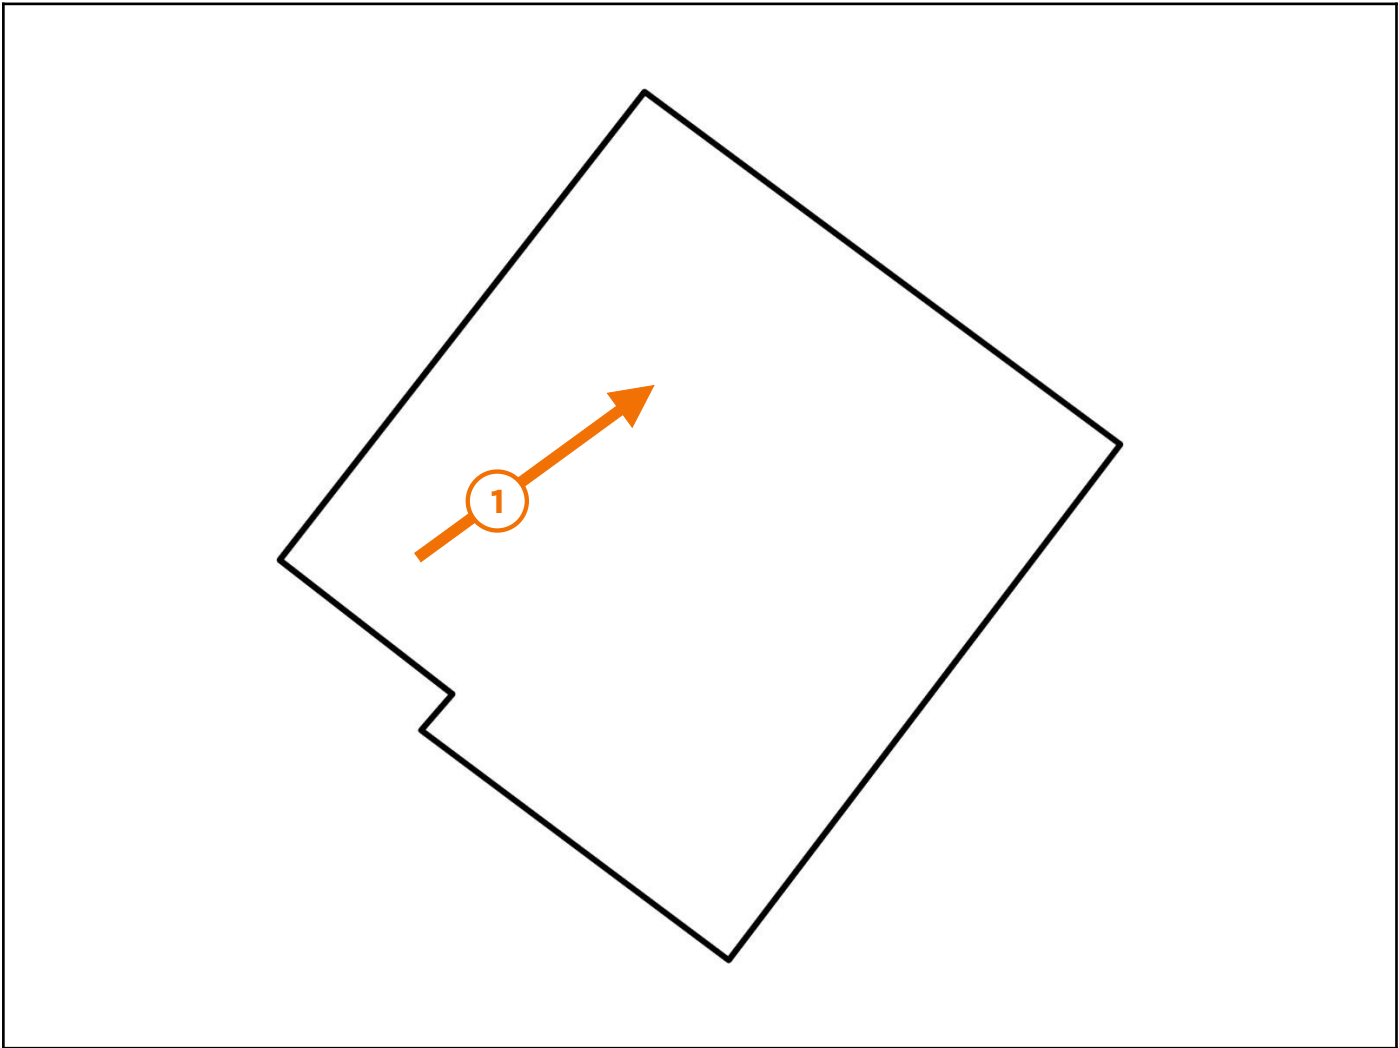
# Plan 1.1: Dak

| Beschrijving | Type | Actie |
|---|---|---|
| 1. Schouw | Asbestmateriaal | Verwijderen |

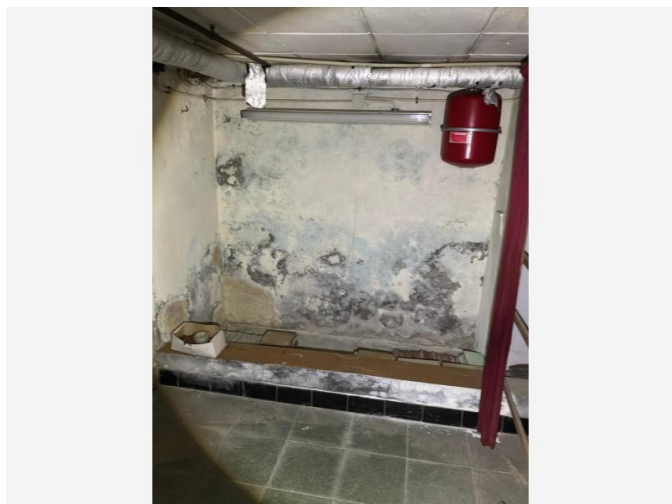
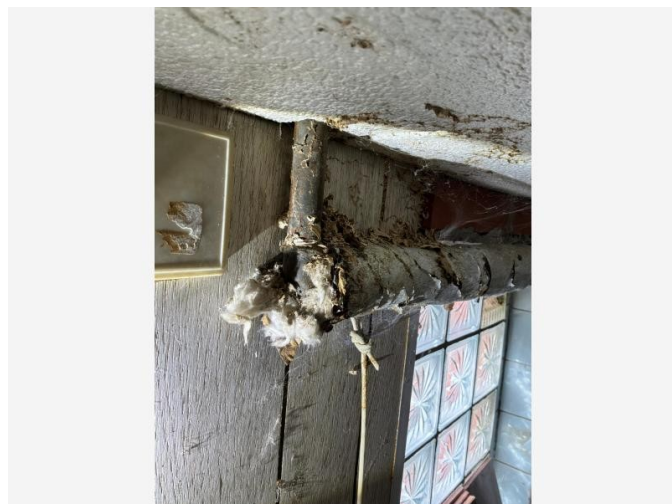
### Fiche 19: Leidingisolatie (niet verdacht)

| Beschrijving | Notitie | Terug te vinden op plannen |
|---|---|---|
| Fiche 20: Dakbedekking bestaande uit pannen (niet verdacht) | De dakbedekking is niet-asbestverdacht. | - |
