# Asbestinventarisatetest

Tervantstraat 205, 3583 Beringen

Attestnummer : 20241014-000230.000

Uitgegeven op : 14.10.2024

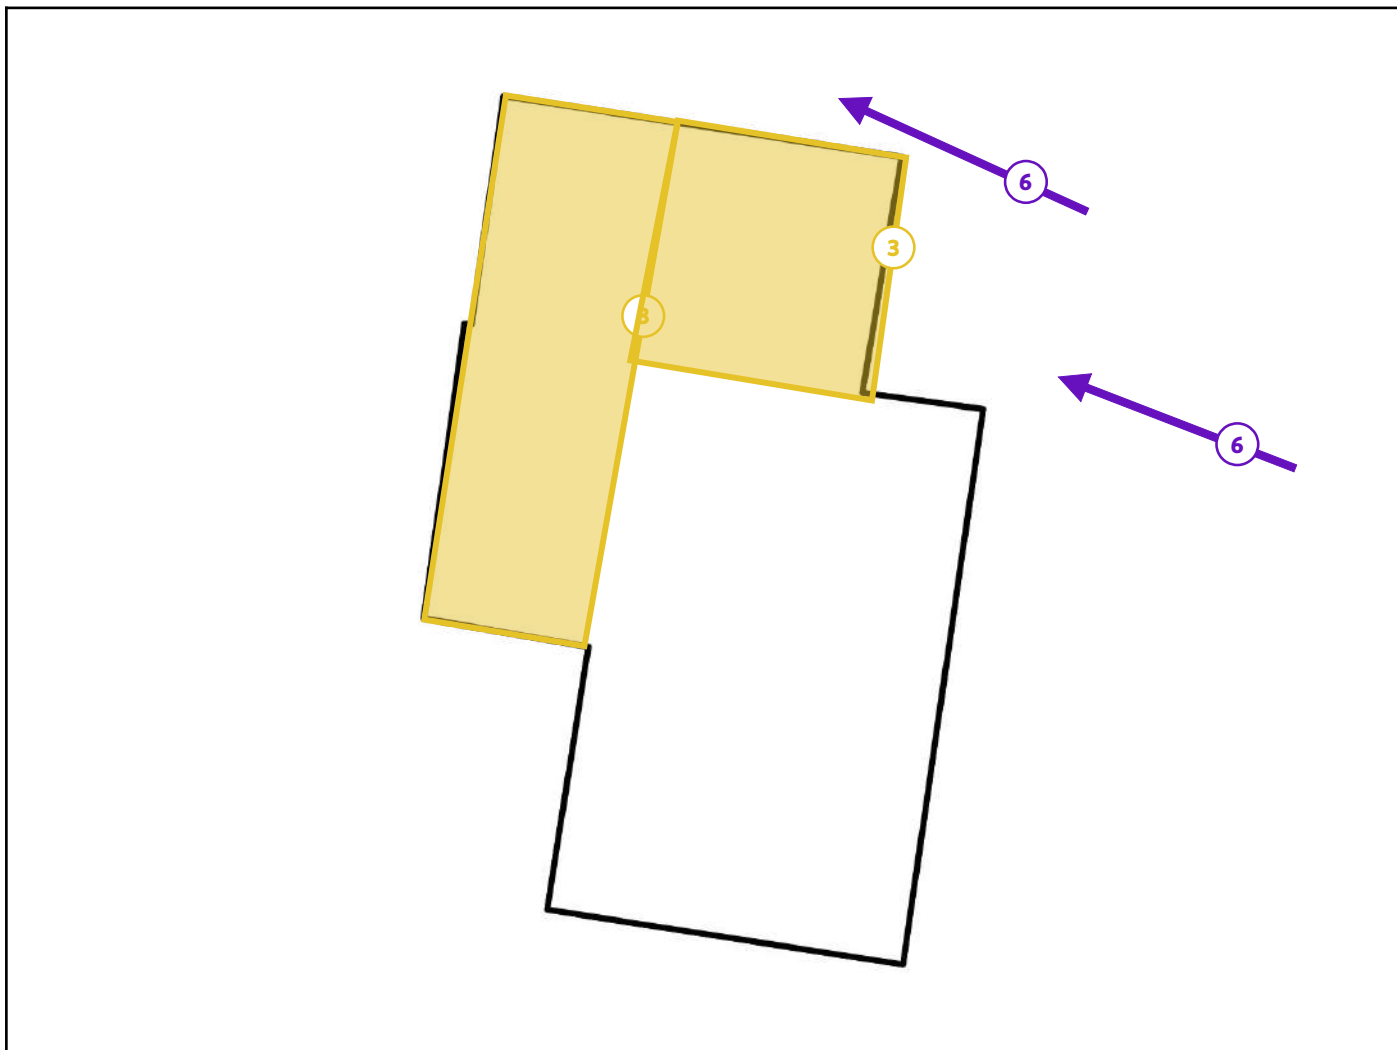
## Plan 1.10: Hoofdgebouw plan

Beschrijving	Type	Actie
3. roofing plat dak	Asbestmateriaal	Zorgvuldig beheren
6. stukken golfplaat verspreid	Puin, steenslag, (water)bodem	-

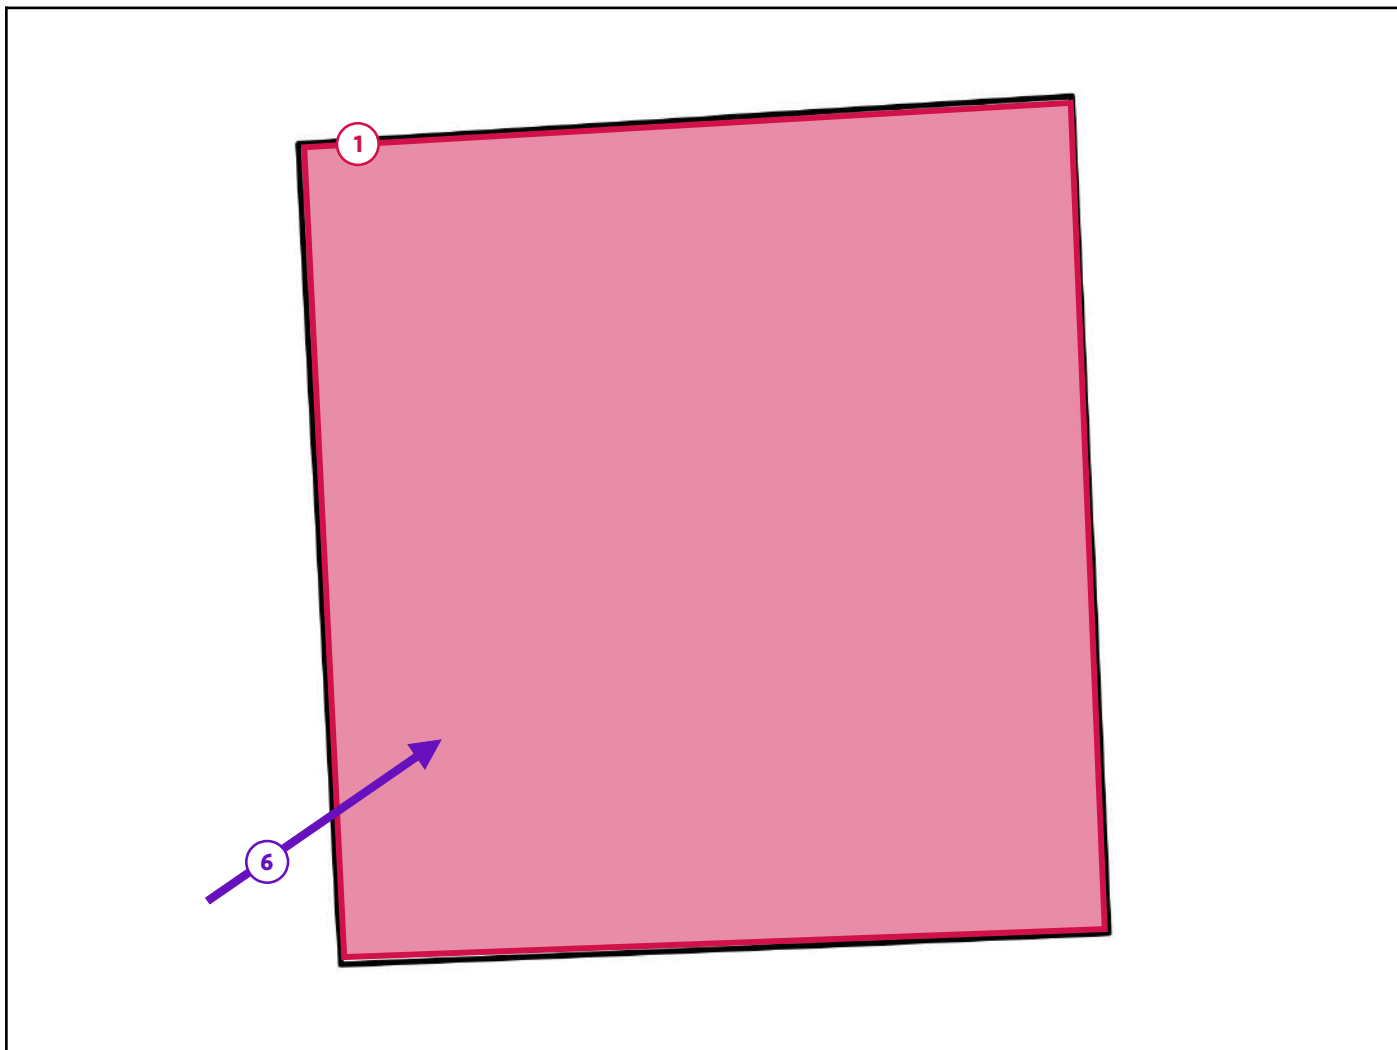
## Plan 2.1: Bijgebouw plan

Beschrijving	Type	Actie
1. Golfplaten dak in asbest	Asbestmateriaal	Dringend verwijderen
6. stukken golfplaat verspreid	Puin, steenslag, (water)bodem	-

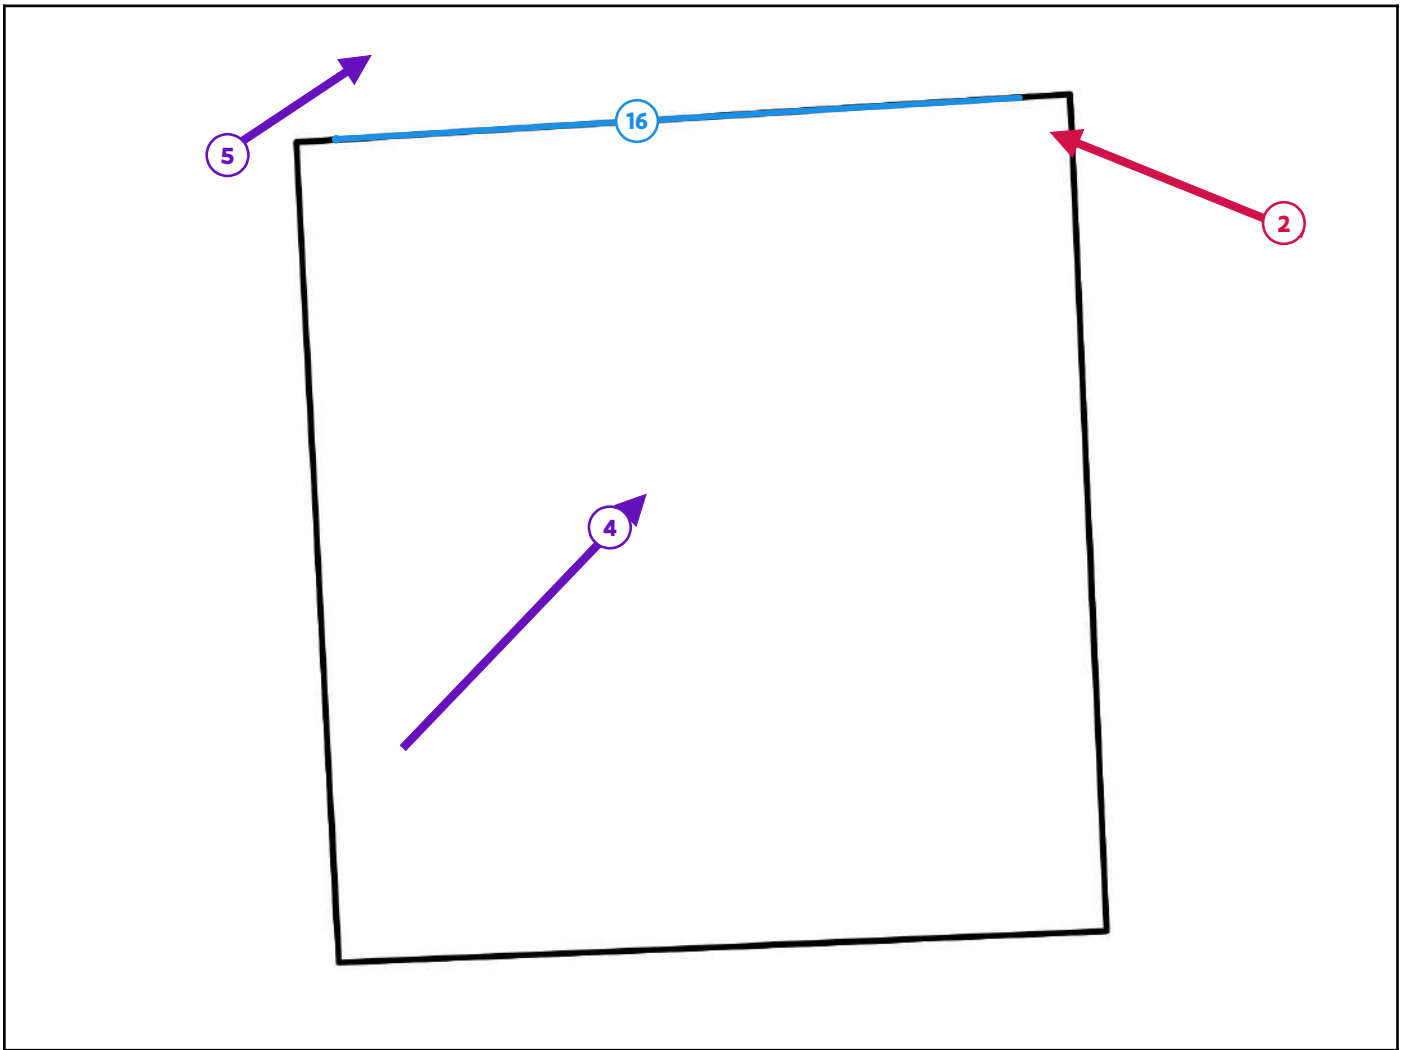
## Plan 2.2: Bijgebouw plan

Beschrijving	Type	Actie
2. schouw in asbest cement	Asbestmateriaal	Dringend verwijderen
4. materiaal/afval in de ruimte gestokeerd	Beperking	-
5. overwoekerende vegetatie	Beperking	-
16. kit tussen glas en raamprofiel	Geen asbest	-

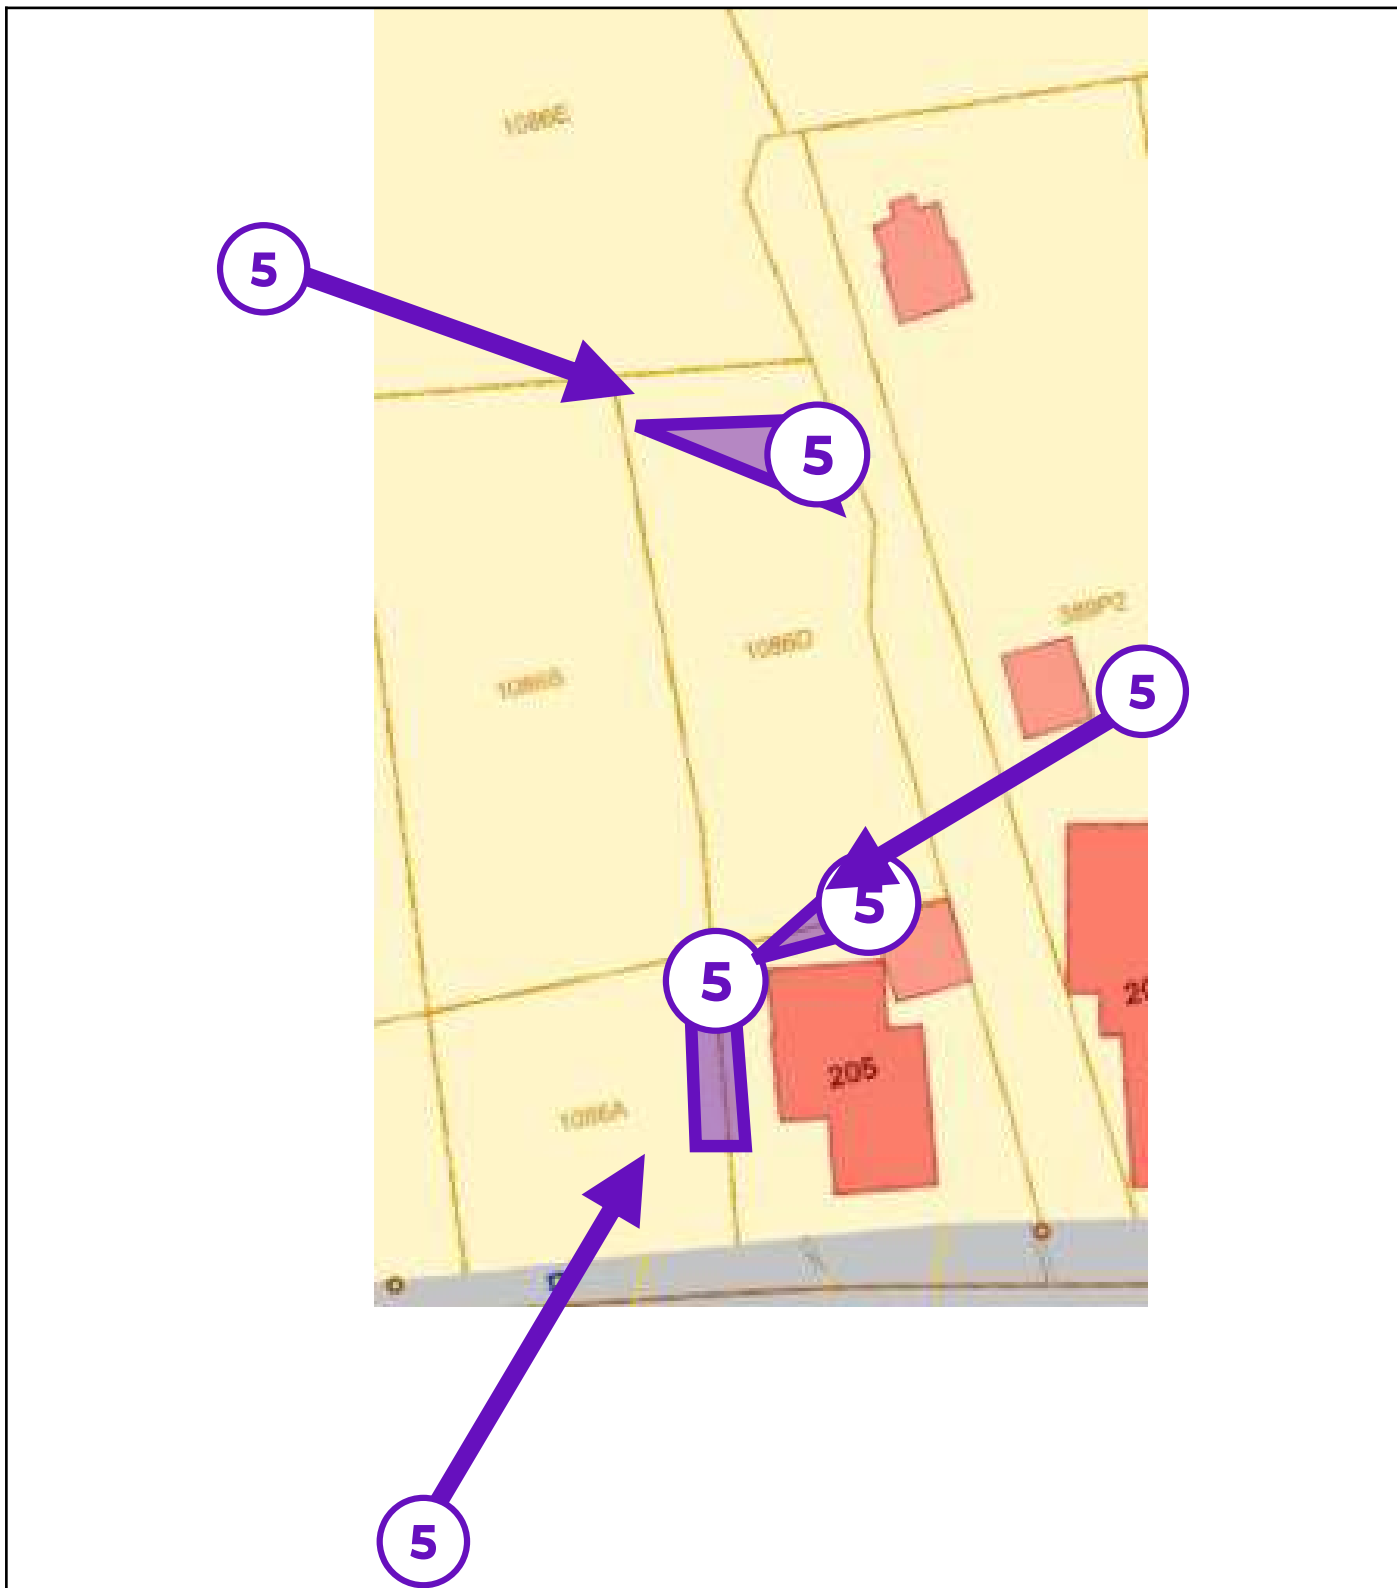
## Plan 3.1: Vaststellingen buiten de constructies

5. overwoekerende vegetatie	Beperking	-
-----------------------------	-----------	---

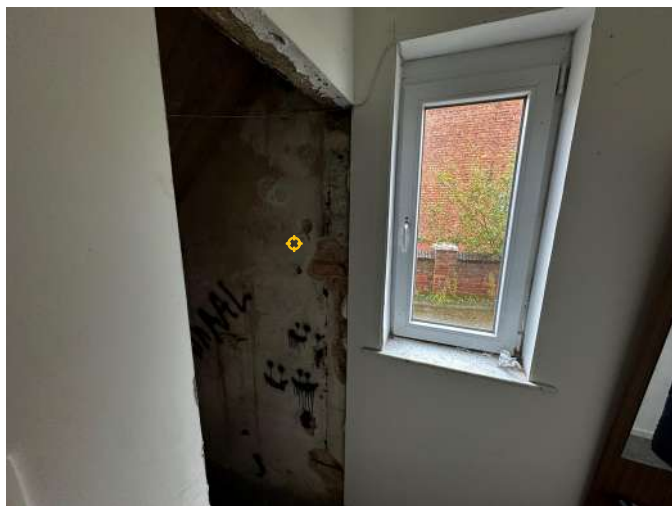
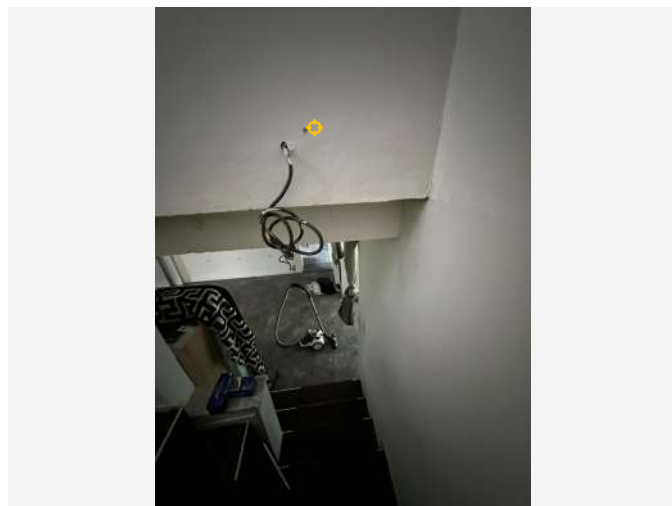
<b>Beschrijving</b>	kit tussen glas en raamprofiel
<b>Omgeving</b>	Buiten
<b>Primaire drager</b>	Wandopening verticaal (raam, deur, ...)
<b>Bindmiddel van materiaal</b>	Kitten, mastiek, pasta
<b>Gebondenheid op basis van bindmiddel</b>	Hecht
<b>Hoeveelheid (gewicht - aantal)</b>	<ul style="list-style-type: none"><li>• 1,00 kg - 1 stuk</li></ul>
<b>Totaal gewicht</b>	1,00 kg
<b>Identificatiemethode</b>	Vaststelling met monstername
<b>Destructieve handeling voor identificatie</b>	Nee
<b>Opmerking</b>	Dit gewicht is een beredeneerde schatting , er worden geen rechten verleend aan dit gewicht. De dikte is een schatting die voorkomt uit de monsterplaats en is daarom niet altijd representatief.
