Asbestinventarisatetest

Torenplein 2, 2520 Ranst

Attestnummer : 20230714-000184.000

Uitgegeven op : 14.07.2023

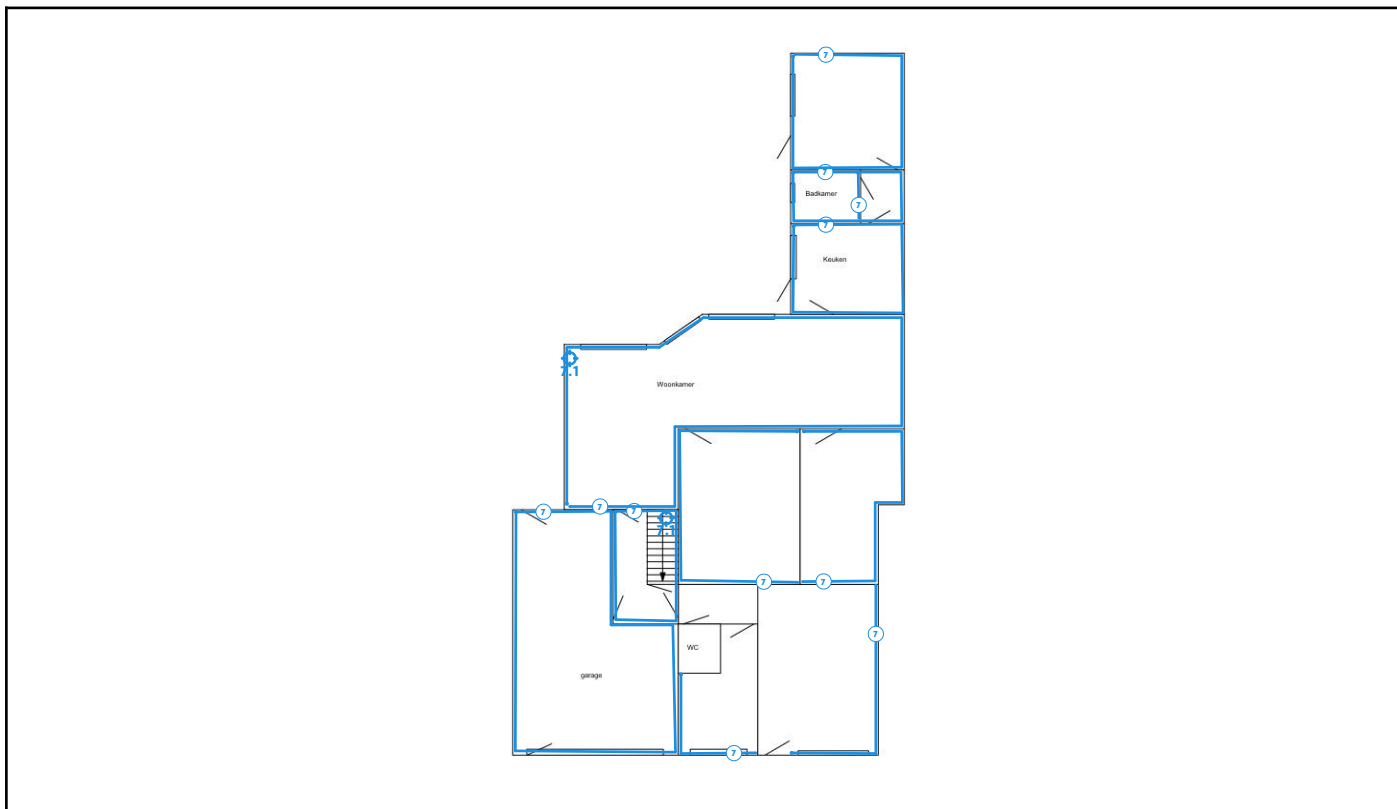
Plan 1.1: Gelijkvloers

Beschrijving	Type	Actie
7. Muurpleister	Geen asbest	-
7.1 Code: MM01	Mengmonster	-

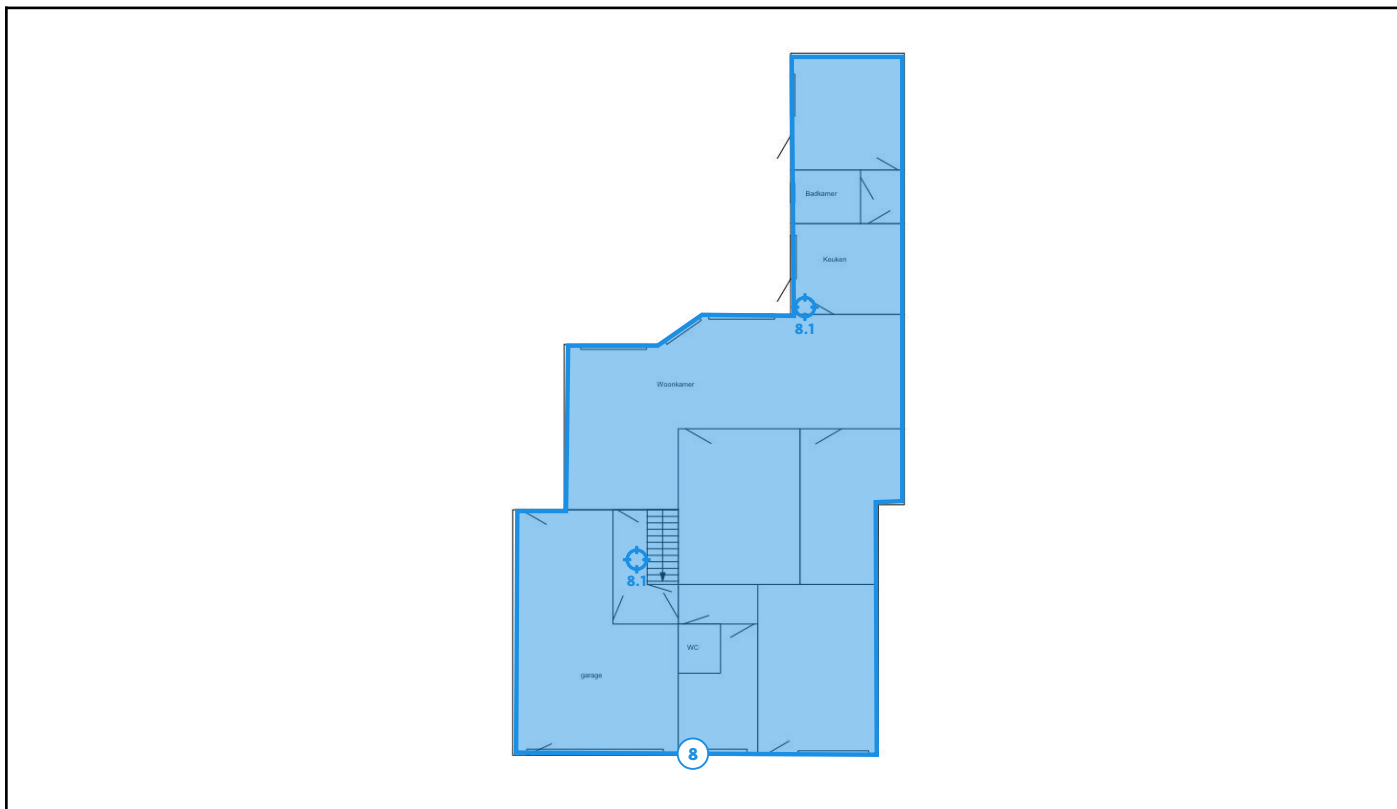
Plan 1.3: Gelijkvloers

Beschrijving	Type	Actie
8. Pleisterwerk Plafond	Geen asbest	-
8.1 Code: MM02	Mengmonster	-

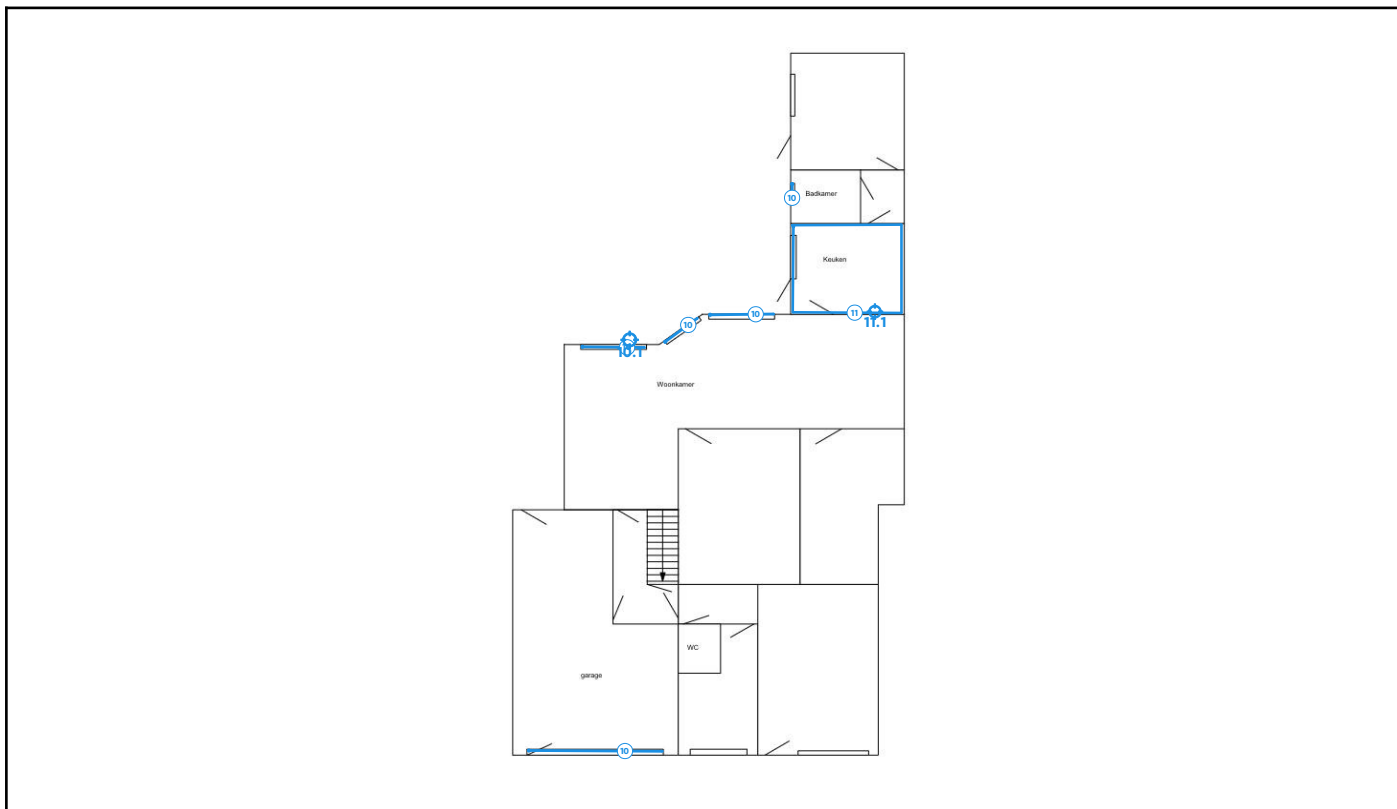
Plan 1.5: Gelijkvloers

Beschrijving	Type	Actie
10. Stopverf ramen	Geen asbest	-
10.1 Code: MM03	Puntmonster	-
11. Tegellijn achter wandtegels	Geen asbest	-
11.1 Code: MM10	Mengmonster	-

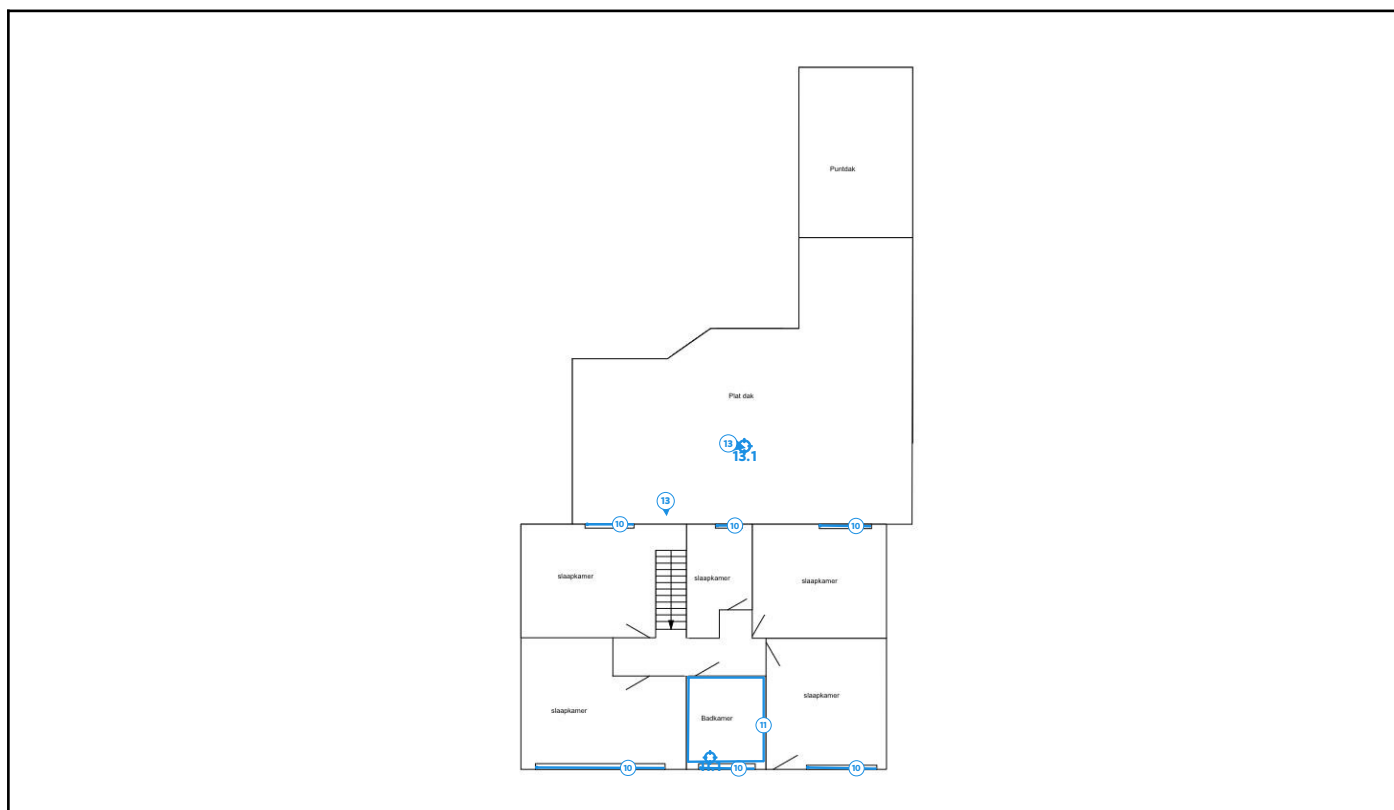
Plan 1.6: Verdiep +1

Beschrijving	Type	Actie
10. Stopverf ramen	Geen asbest	-
11. Tegellijm achter wandtegels	Geen asbest	-
11.1 Code: MM10	Mengmonster	-
13. Leien op het plat dak	Geen asbest	-
13.1 Code: MM08	Puntmonster	-

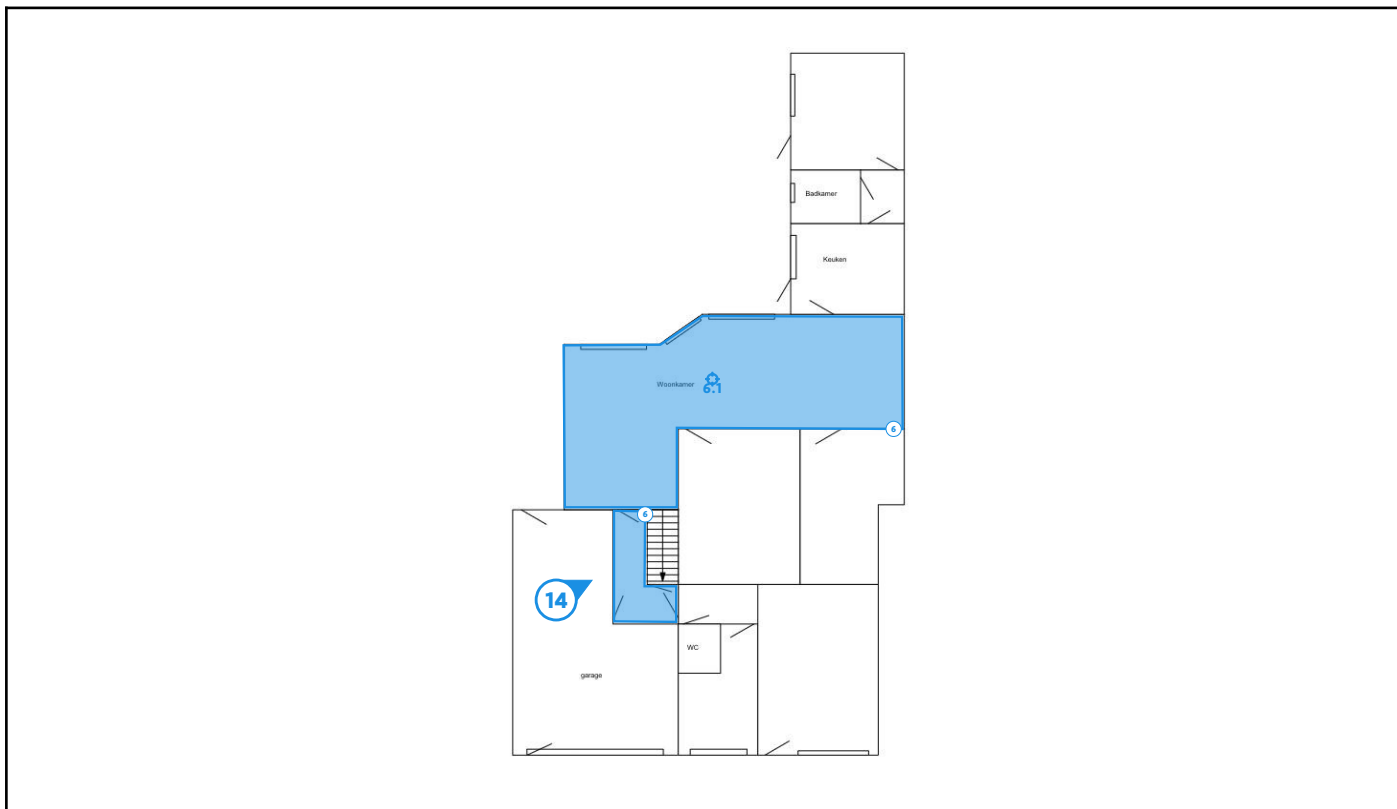
Plan 1.7: Gelijkvloers

Beschrijving	Type	Actie
6. Zwarte lijmlaag onder het parket	Geen asbest	-
6.1 Code: MM04	Puntmonster	-
14. Parketresten met zwarte tegellijm	Geen asbest	-

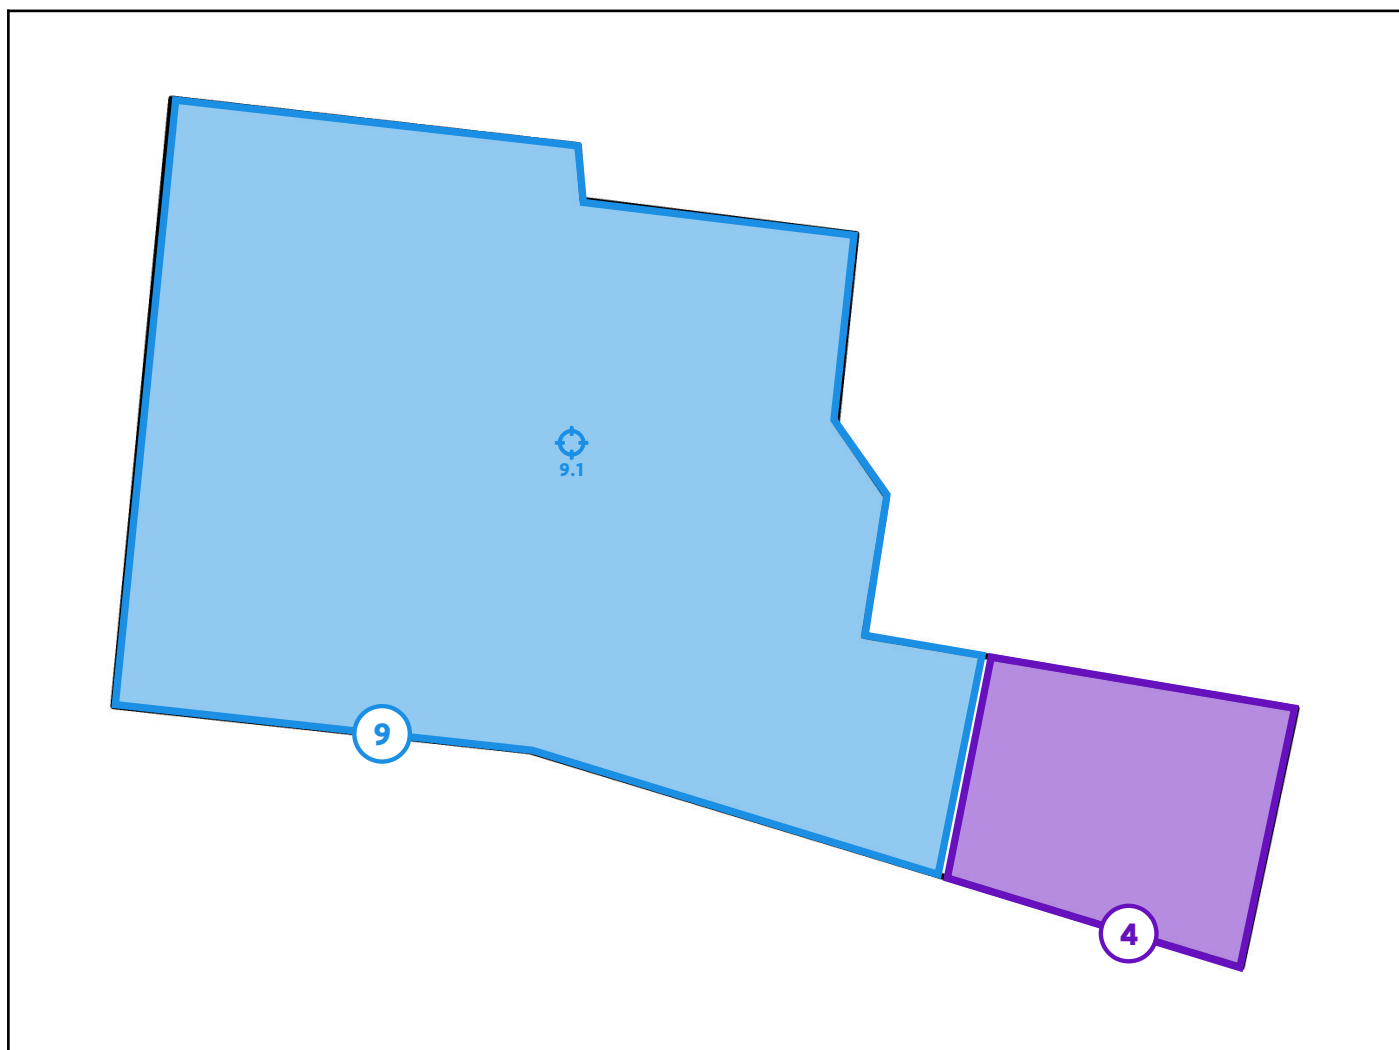
Plan 1.9: Hoofdgebouw plan

Beschrijving	Type	Actie
4. Zolderruimte pannendak	Advies	-
9. Roofing daken	Geen asbest	-
9.1 Code: MM09	Puntmonster	-

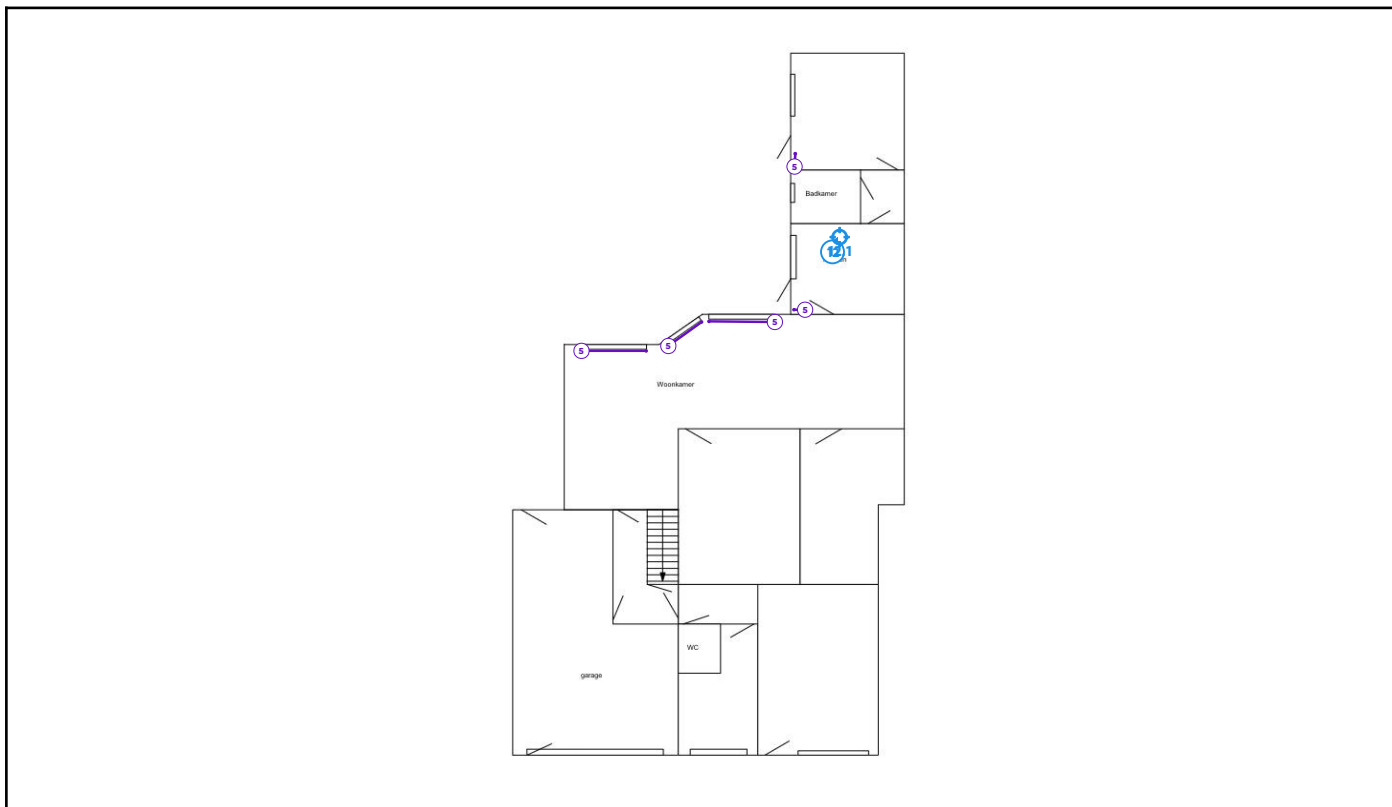
Plan 1.10: Gelijkvloers

Beschrijving	Type	Actie
5. Oude radiatoren	Advies	-
12. Gootsteenplaatje in de keuken	Geen asbest	-
12.1 Code: MM11	Puntmonster	-

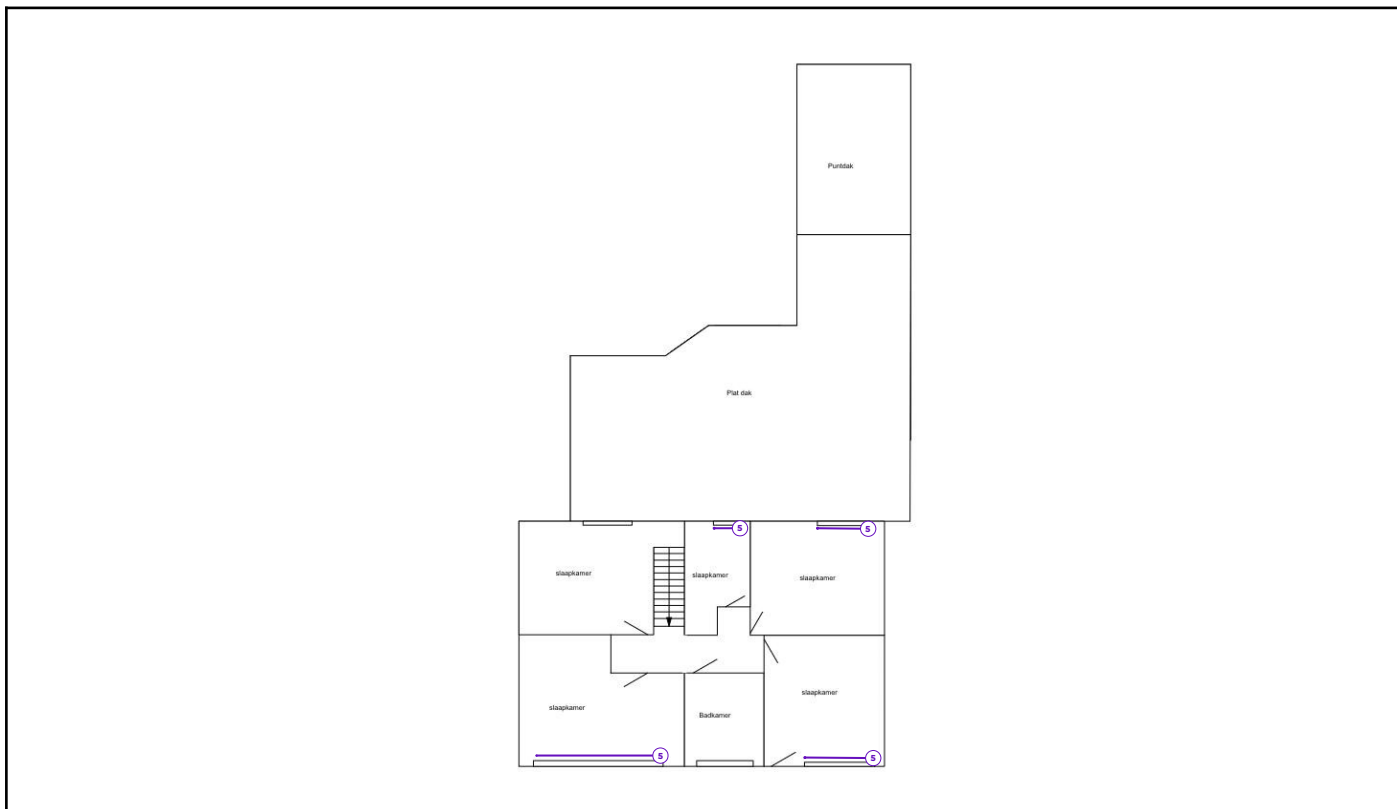
Plan 1.11: Verdiep +1

Beschrijving	Type	Actie
5. Oude radiatoren	Advies	-

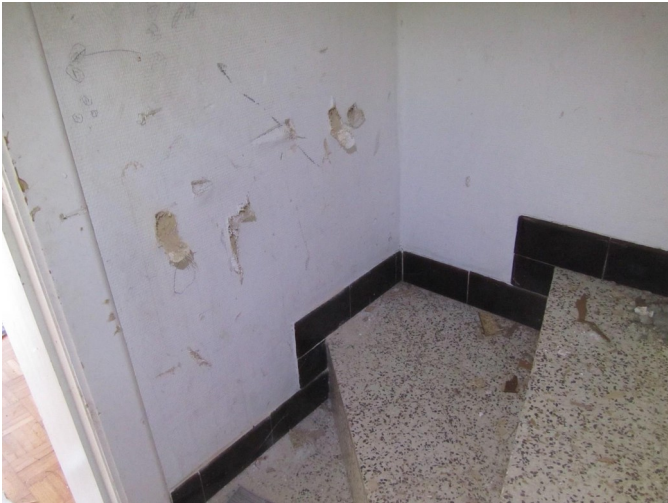
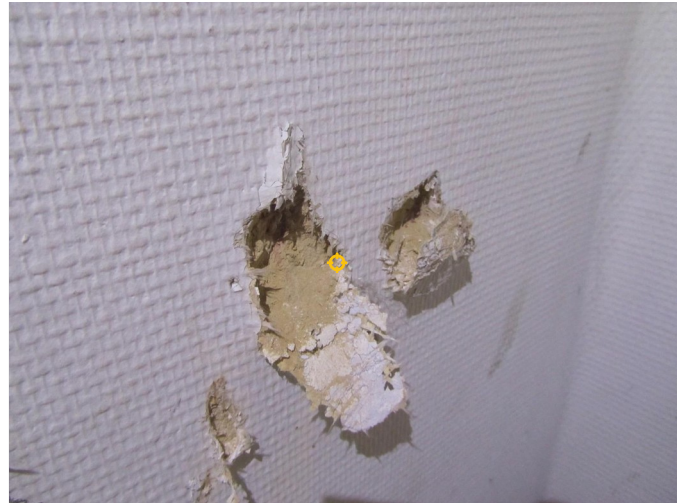
Fiche 7: Muurpleister

Geen asbest

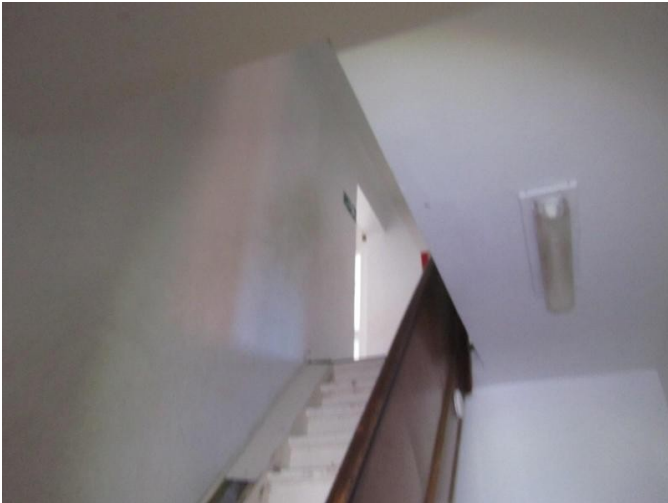
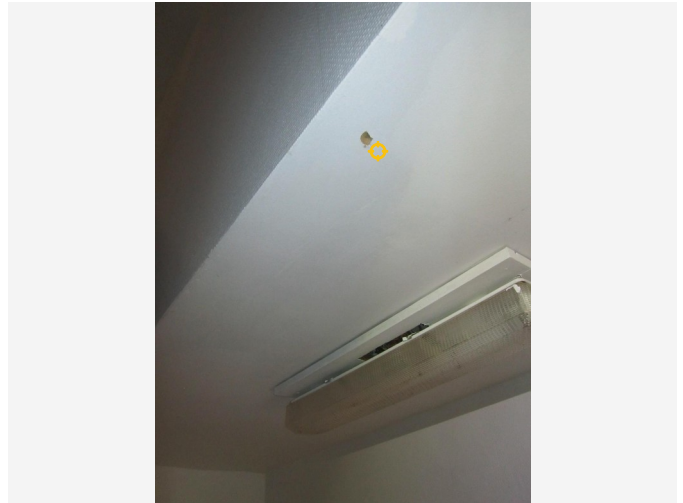
Fiche 8: Pleisterwerk Plafond

Geen asbest

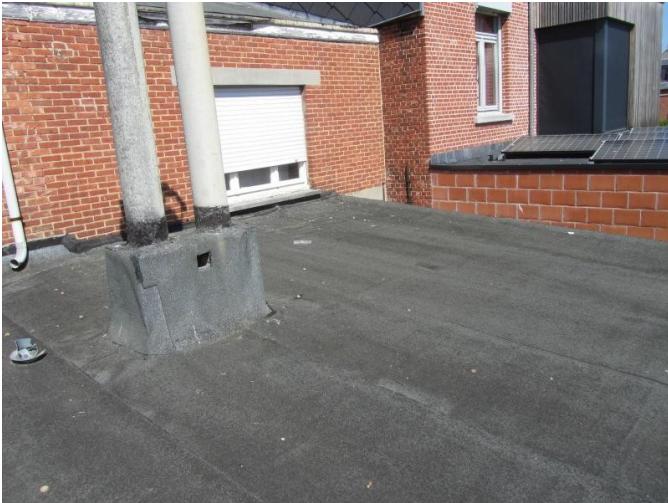
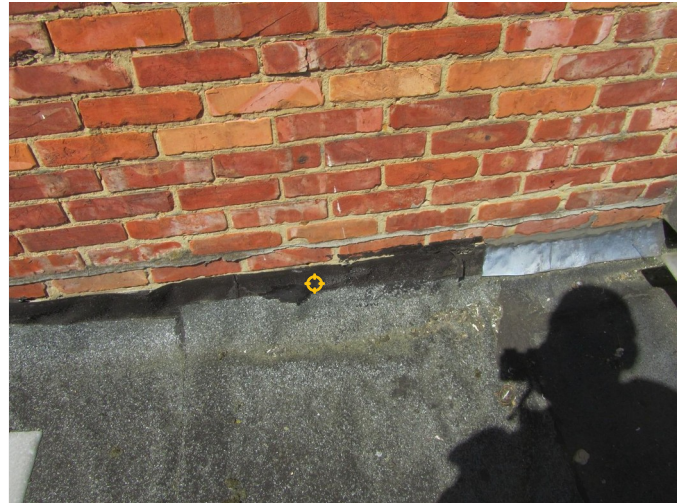
Fiche 9: Roofing daken

Geen asbest

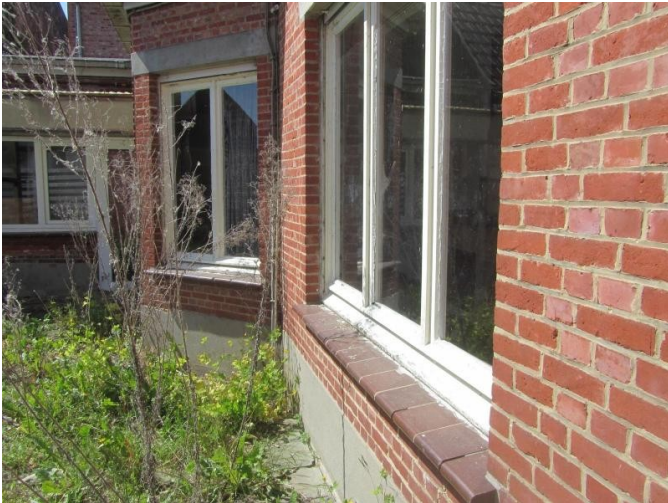
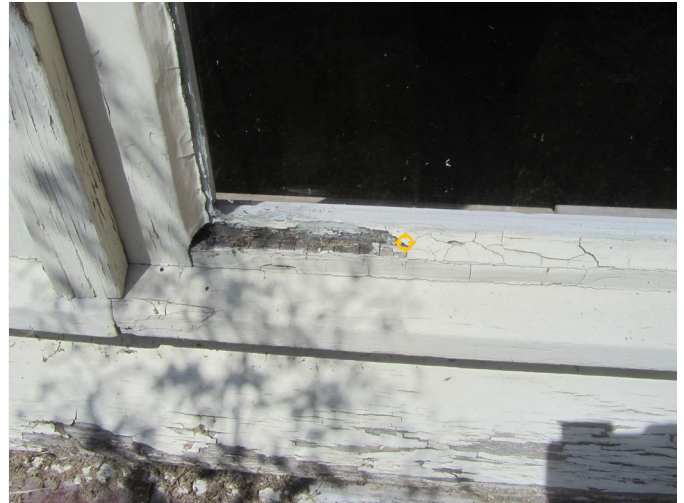
Fiche 10: Stopverf ramen

Geen asbest

Beschrijving	Stopverf ramen
Omgeving	Buiten
Primaire drager	Wandopening verticaal (raam, deur, ...)

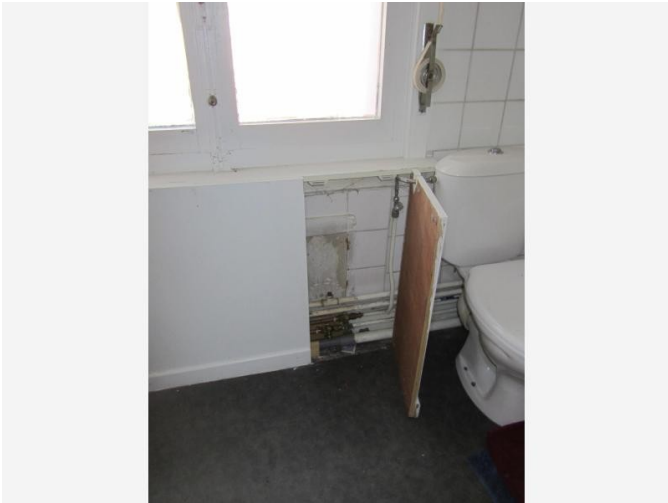
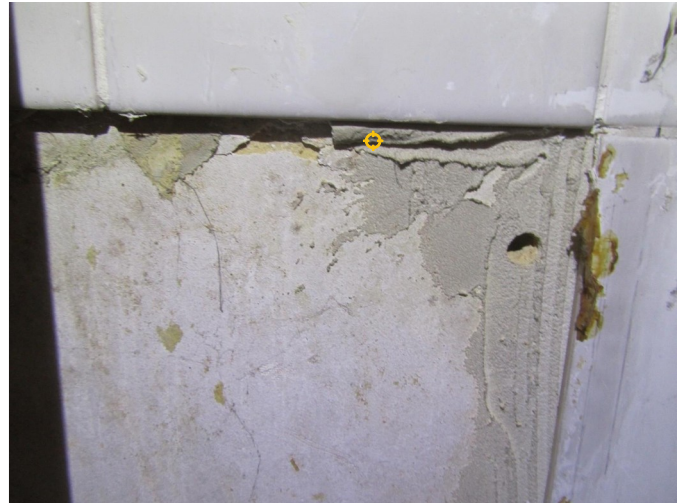
Beschrijving	Tegellijm achter wandtegels
Omgeving	Binnen
Primaire drager	Binnenwand

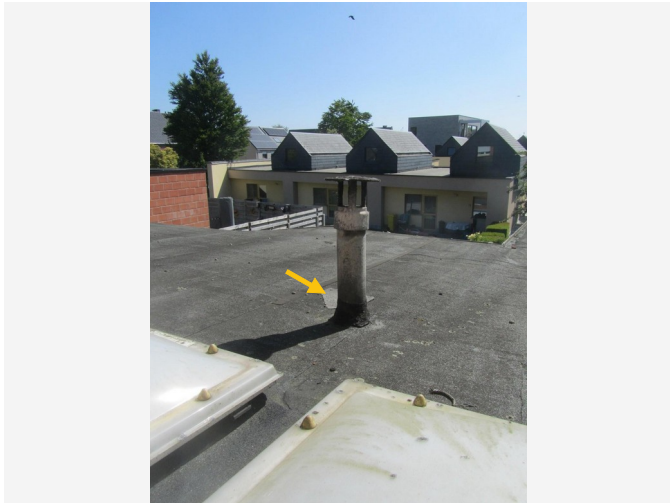
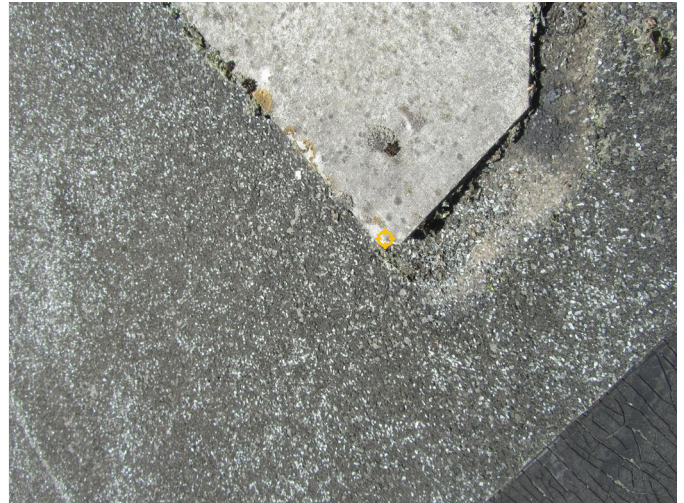
Fiche 13: Leien op het plat dak

Geen asbest

Beschrijving	Leien op het plat dak
Type afvalstof	Betreft resten (contaminatie) van verwerking of beschadiging
Type resten (contaminatie)	<ul style="list-style-type: none">Stukken, fragmenten (los, opliggend)

Materialen	<ul style="list-style-type: none"> • Geen (er is geen vermenging met ander materiaal)
Bron van de resten	Enkele leien die op het dak liggen
Omgeving	Buiten
Primaire drager	Plat dak
Gebondenheid resten	Hecht
Hoeveelheid (gewicht - aantal)	<ul style="list-style-type: none"> • 2,00 kg - 1 stuk
Totaal gewicht	2,00 kg
Identificatiemethode	Vaststelling met monsternamen
