# Asbestinventarisatetest

Barnestraat 11, 8680 Koekelare

Attestnummer : 20240320-000460.000

## Niet-asbestveilig

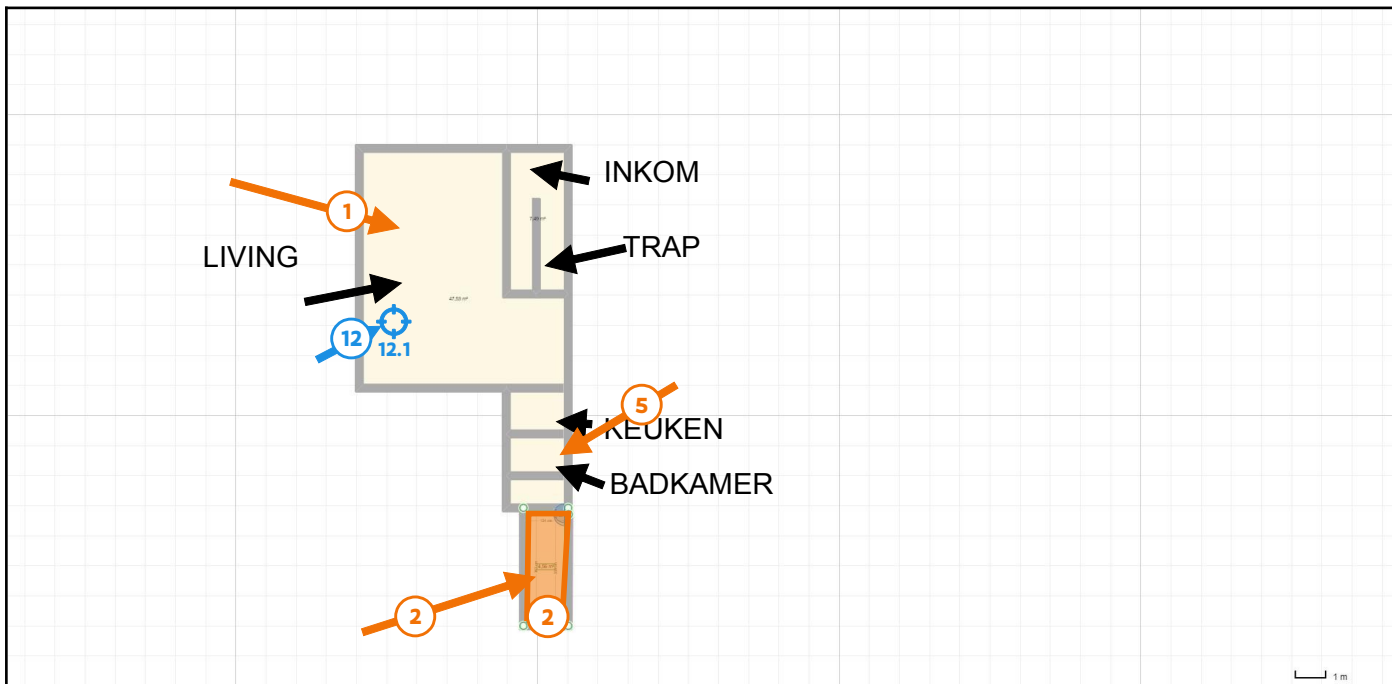
# Plan 1.1: GELIJKVLOERS

Beschrijving	Type	Actie
1. SCHOORSTEEN BOVEN HUIS	Asbestmateriaal	<a href="#">Verwijderen</a>
2. GOLFPLATEN GEBOUW ACHTERKEUKEN	Asbestmateriaal	<a href="#">Verwijderen</a>
5. SCHOORSTEEN BOVEN KEUKEN	Asbestmateriaal	<a href="#">Verwijderen</a>
12. KOORD KACHEL	Geen asbest	-
12.1 Code: LIEVENSKOEKELARE003	Puntmonster	-

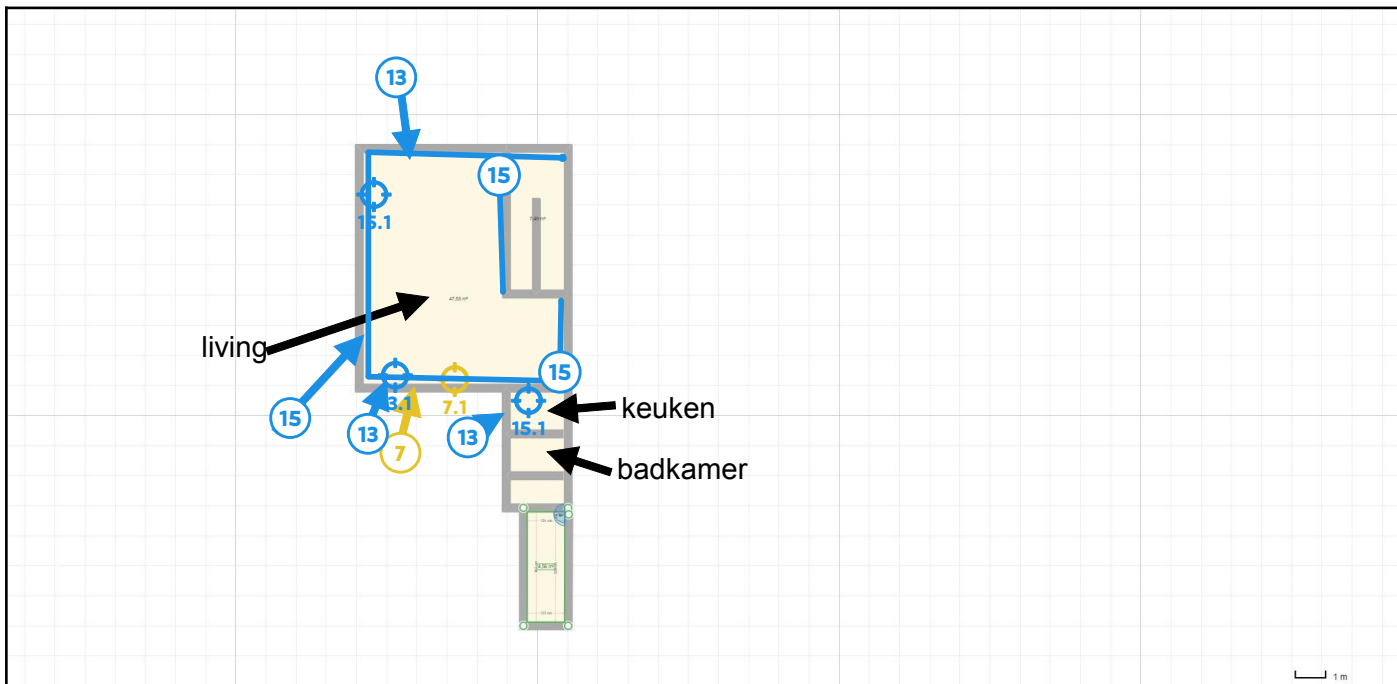
## Plan 1.2: GELIJKVLOERS

Beschrijving	Type	Actie
7. MASTIEK TUSSEN RAAM EN MUUR	Asbestmateriaal	Zorgvuldig beheren
7.1 Code: LIEVENSKOEKELARE002	Puntmonster	-
13. MASTIEK RAAM HOUT	Geen asbest	-
13.1 Code: LIEVENSKOEKELARE006	Puntmonster	-
15. PLEISTERWERK MUREN	Geen asbest	-
15.1 Code: lievenskoekelare001	Mengmonster	-

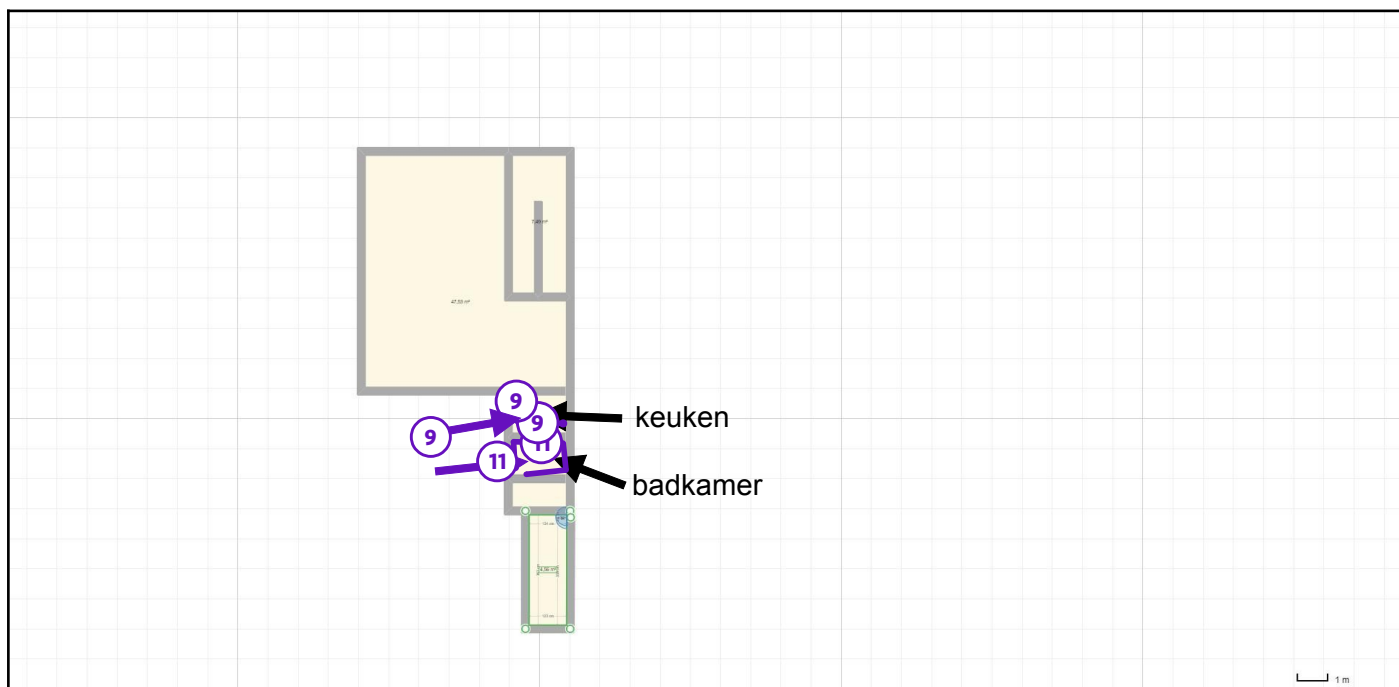
## Plan 1.3: GELIJKVLOERS

Beschrijving	Type	Actie
9. WANDTEGELS KEUKEN	Advies	-
11. WANDTEGELS BADKAMER	Advies	-

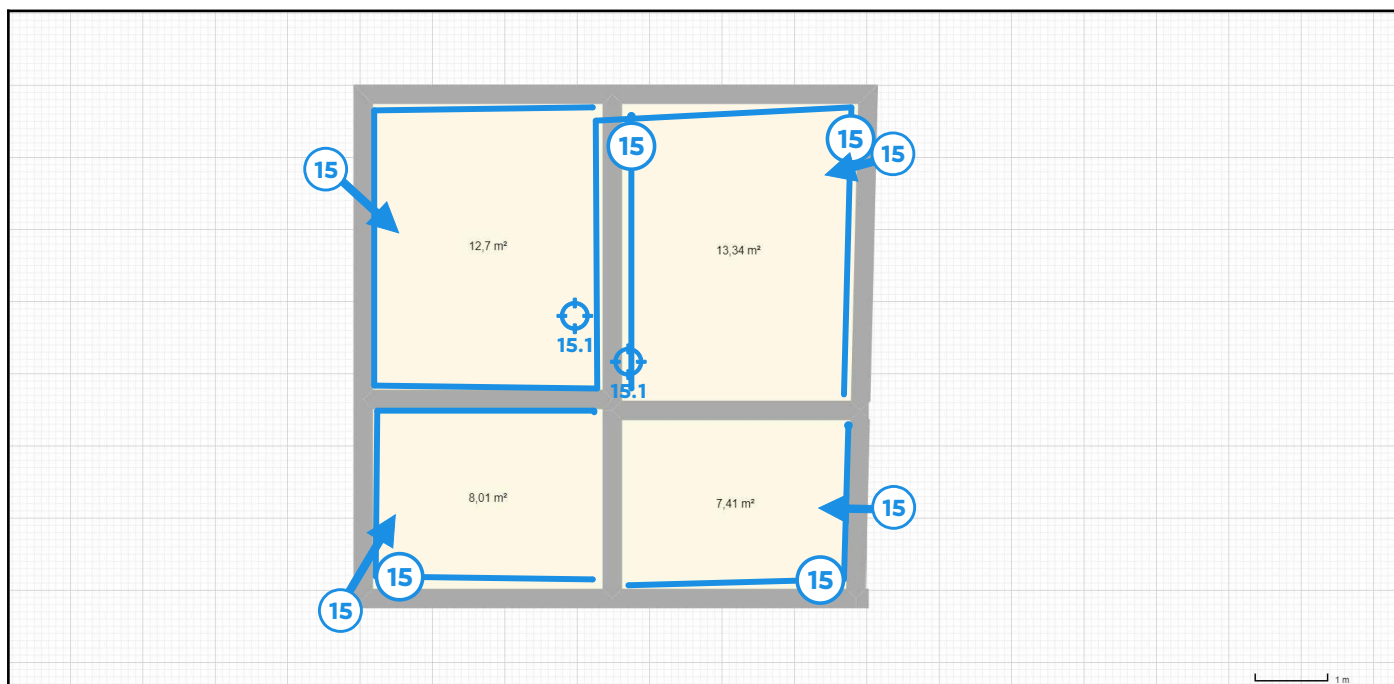
## Plan 1.4: 1 STE VERDIEP

Beschrijving	Type	Actie
15. PLEISTERWERK MUREN	Geen asbest	-
15.1 Code: lievenskoekelare001	Mengmonster	-

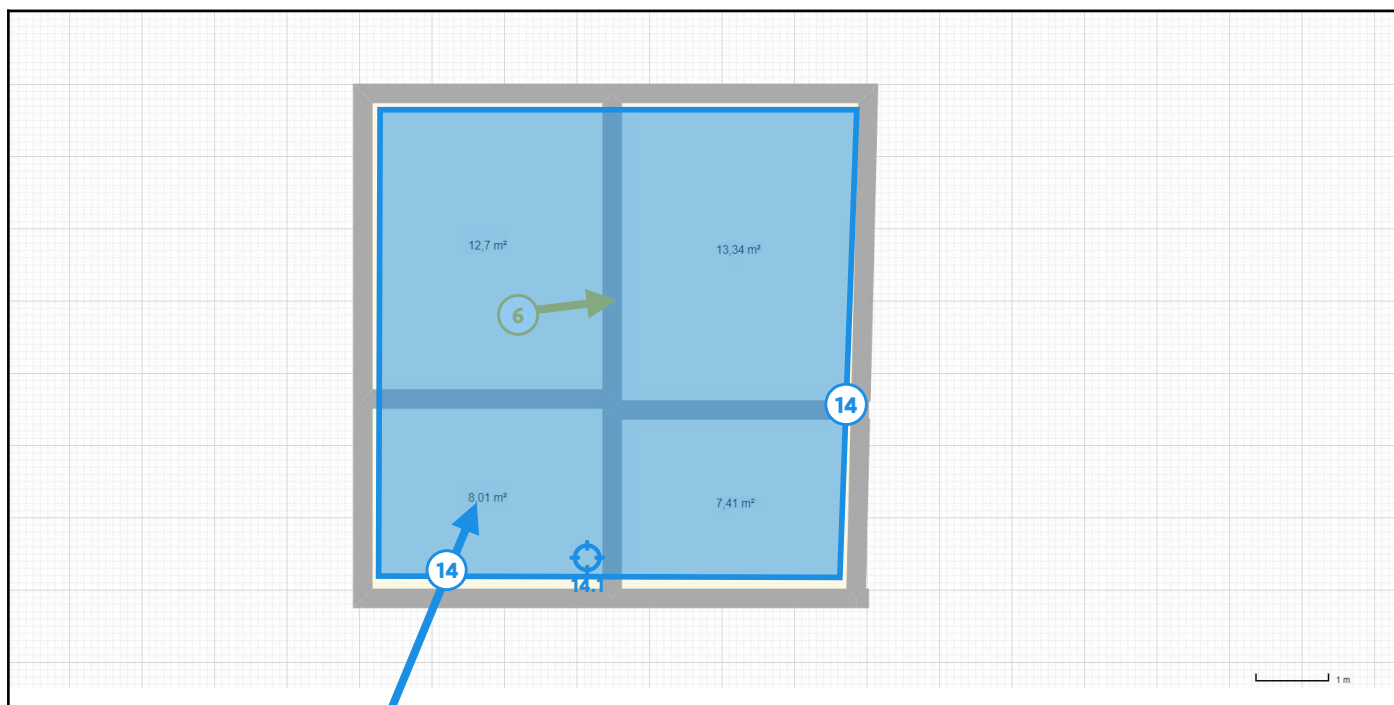
## Plan 1.5: 1 STE VERDIEP

Beschrijving	Type	Actie
6. SCHAKELAAR IN BAKELIET	Asbestmateriaal	Zorgvuldig beheren
14. VLOERZEIL BOVEN	Geen asbest	-
14.1 Code: LIEVENSKOEKELARE004	Puntmonster	-

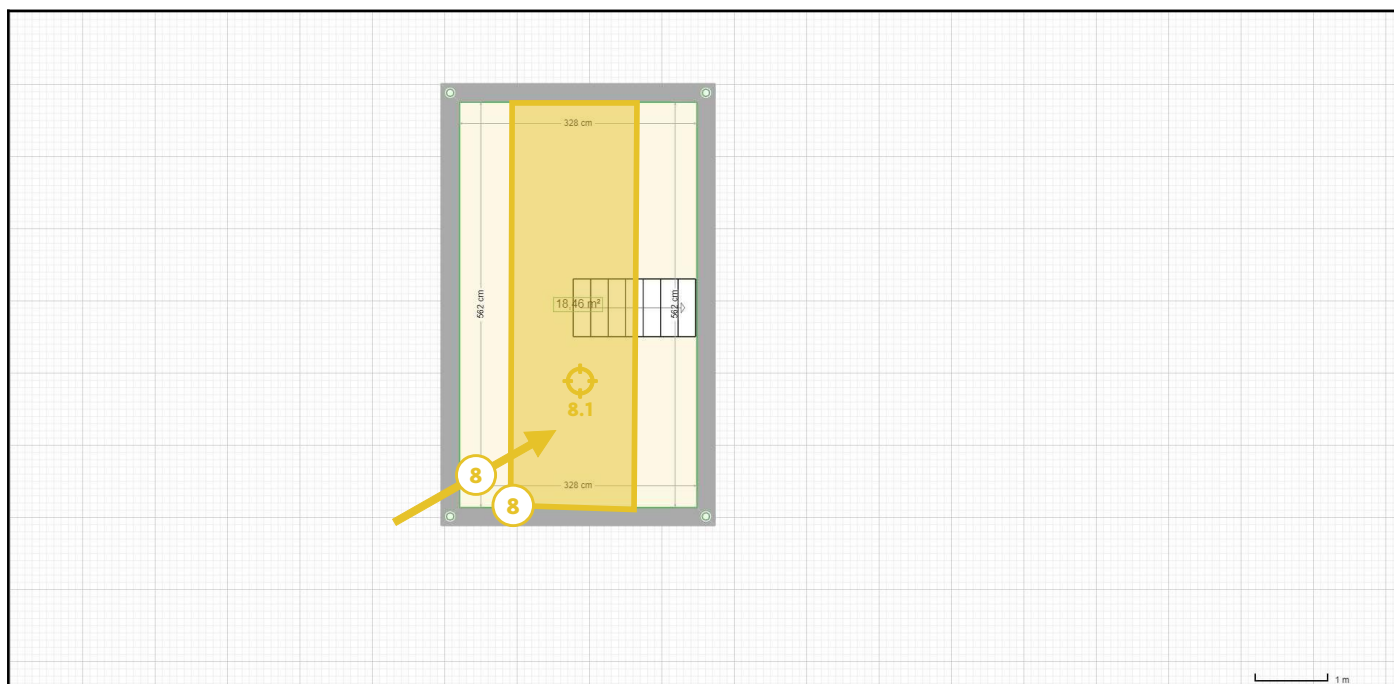
## Plan 1.6: ZOLDER

Beschrijving	Type	Actie
8. ONDERDAK HUIS	Asbestmateriaal	Zorgvuldig beheren
8.1 Code: LIEVENSKOEKELARE005	Puntmonster	-

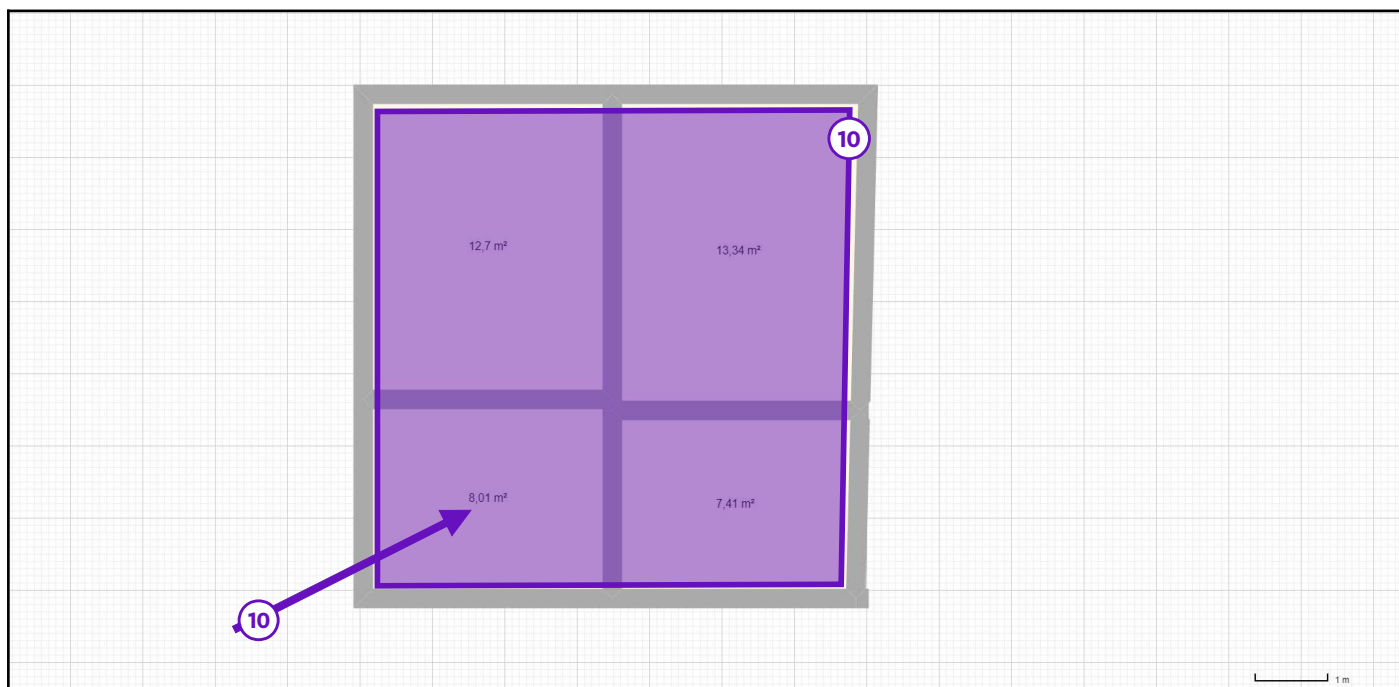
## Plan 1.7: 1 STE VERDIEP

Beschrijving	Type	Actie
10. PLAFOND	Advies	-

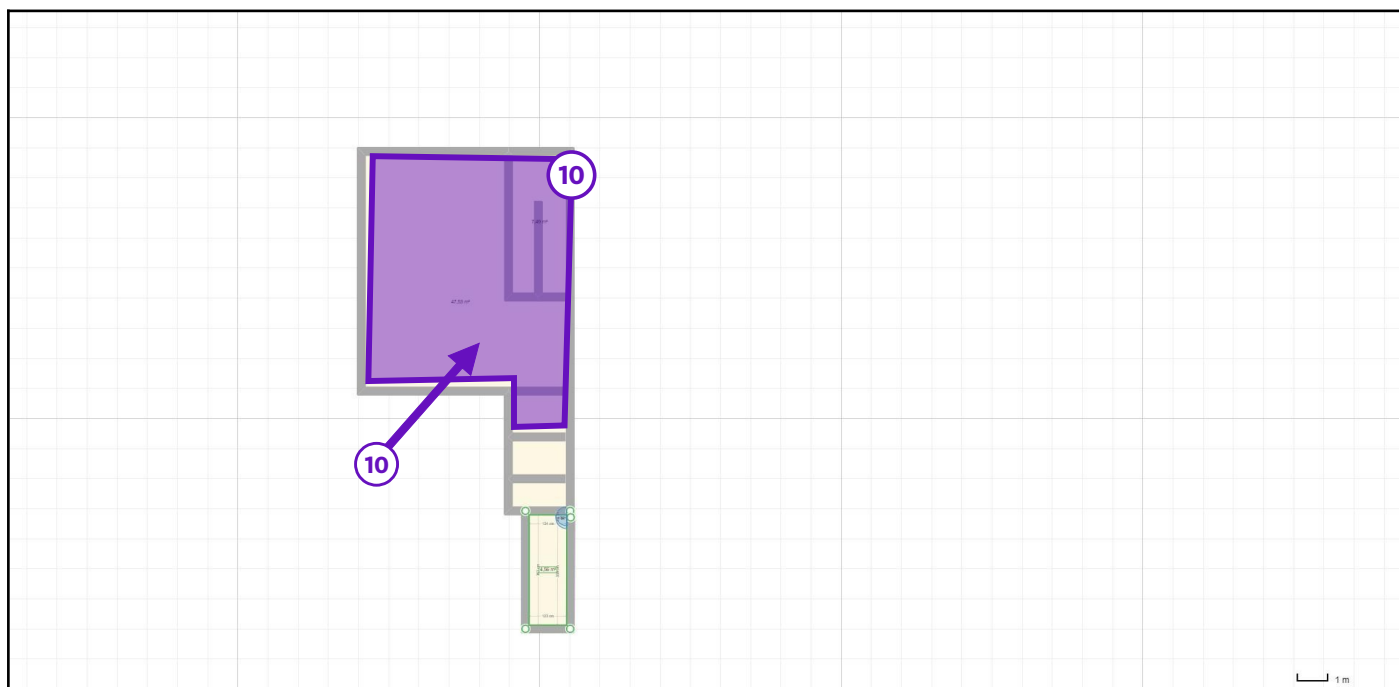
## Plan 1.8: GELIJKVLOERS

Beschrijving	Type	Actie
10. PLAFOND	Advies	-

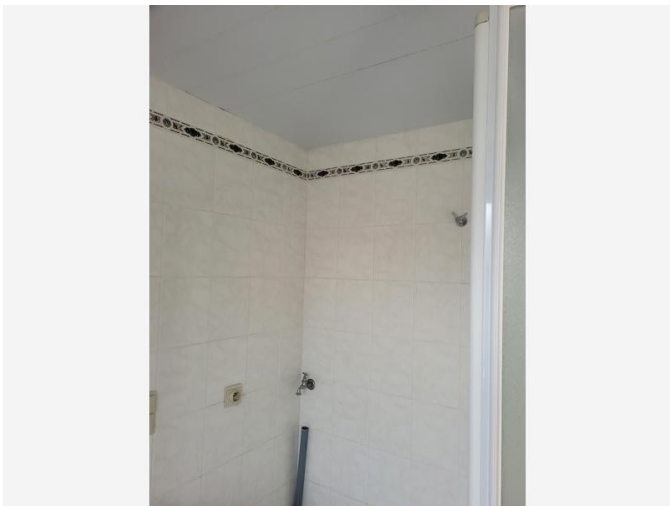
Identificatiemethode	Vaststelling & expertise (niet-asbestverdacht)
Primaire drager	Plafond

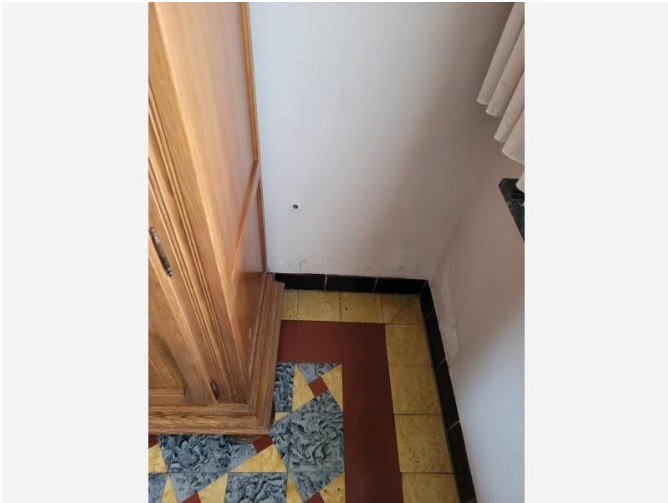
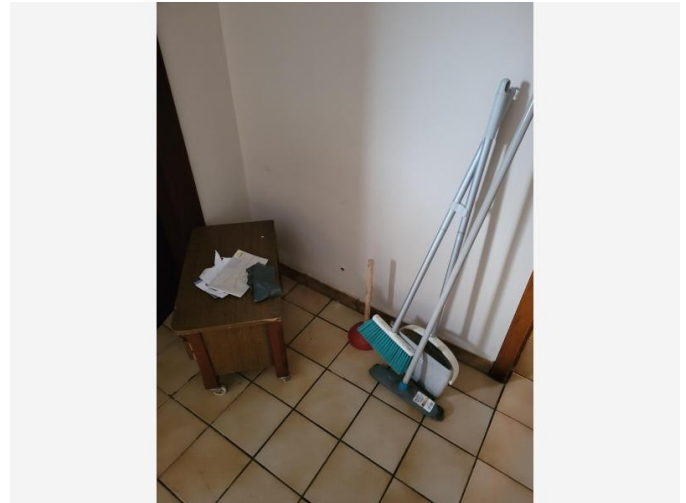
Beschrijving	VLOERZEIL BOVEN
Omgeving	Binnen
Primaire drager	Vloer
Bindmiddel van materiaal	Kunststof of -hars

<b>Gebondenheid op basis van bindmiddel</b>	Hecht
<b>Hoeveelheid (oppervlakte - aantal)</b>	• 50,00 m <sup>2</sup> - 1 stuk
<b>Totale oppervlakte</b>	50,00 m <sup>2</sup>
<b>Identificatiemethode</b>	Vaststelling met monstername
<b>Destructieve handeling voor identificatie</b>	Nee
